Promotoria Estadual de Defesa do Patrimônio Cultural e Turístico

LAUDO TÉCNICO nº 42/2010

3.2 - Breve histórico do Centro Histórico de Araçuaí – Beco da Sola

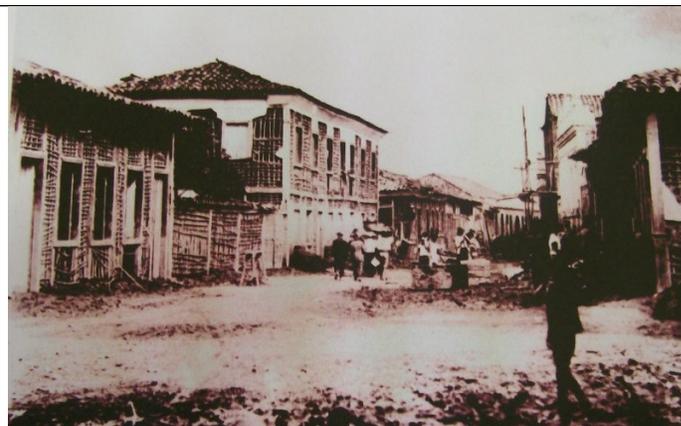
Figura 08 – Rua Gentil de Castro aos a enchente de 1979. Verifica-se a trama das alvenarias em pau a pique.

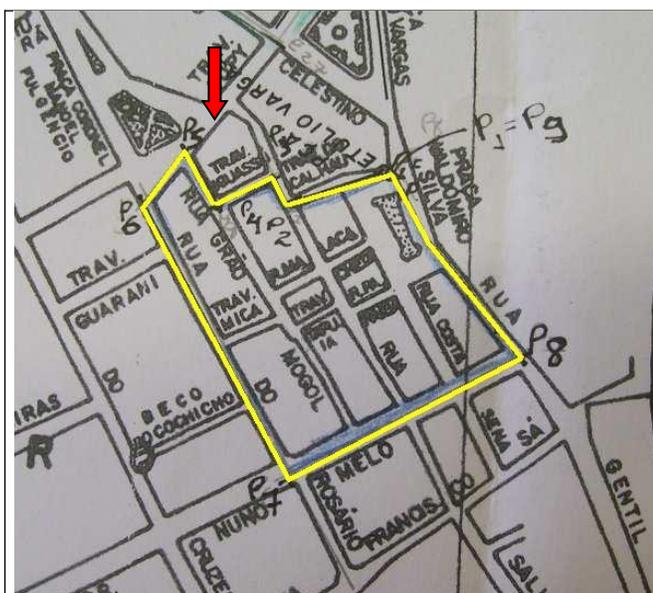
estando envolvidas várias pessoas, entre elas o sr Carlos Lauro Oliveira Ursine, dono do Posto Cristal, localizado na vizinhança do núcleo urbano protegido. Segundo informações prestadas pela Prefeitura Municipal de Araçuaí, através do seu Secretário de Cultura, este senhor tem adquirido os imóveis a preços abaixo do mercado, aproveitando a desvalorização do local, e pretende expandir o seu negócio. Foram enviadas certidões de registro de alguns poucos imóveis do núcleo histórico pelo Cartório de Registro de Imóveis da Comarca de Araçuaí a esta Promotoria, onde pudemos verificar que este senhor é proprietário de pelo menos 10 imóveis na região. Ressalta-se que uma das exigências do proprietário do posto de gasolina era que os imóveis, quando comprados, fossem entregues demolidos, ficando no local apenas o lote. Atualmente a área que concentra a maior parte dos imóveis demolidos está localizada nos fundos do posto de gasolina, no trecho compreendido entre as ruas Salinas e Grão Mogol.

Figura 10 – Mapa com delimitação do perímetro de tombamento. Posto de gasolina destacado por seta vermelha .

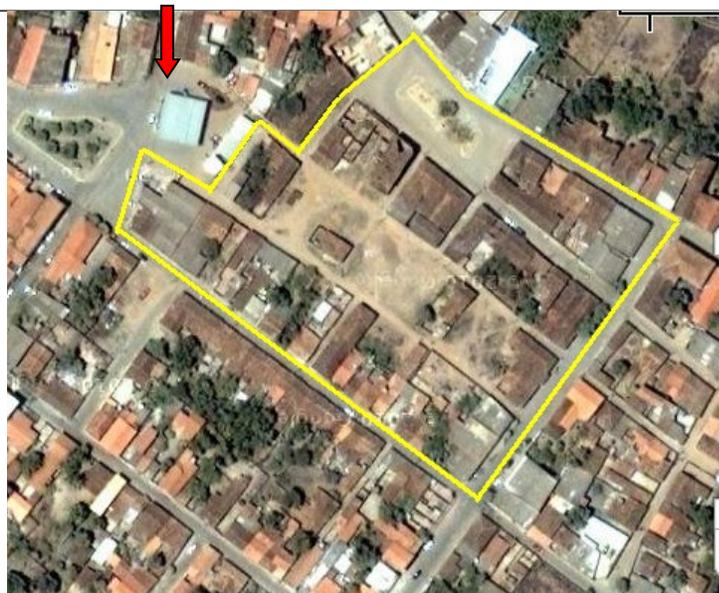
Apesar do tombamento, o núcleo histórico encontra-se em péssimo estado de conservação. Apresenta vazios na paisagem urbana provocados pelas demolições e alguns focos de ruínas. Há muito entulho decorrente destas demolições e do arruinamento de algumas edificações no local, o que contribui com o aparecimento de animais e insetos, colocando em risco a saúde pública. Ressalta-se que, segundo a Procuradora do Município, a advogada Luciana, nenhuma destas demolições foi autorizada pela municipalidade. Segundo informações prestadas no ano de 2002 pelo então presidente do Conselho Deliberativo do Patrimônio Cultural de Araçuaí, o sr José Pereira dos Santos, no ano de 2002 já haviam sido demolidos cinco imóveis integrantes do centro histórico tombado. Há também informações que as madeiras dos imóveis demolidos estavam sendo vendidas pela denominada “Gangue da Madeira”, mas não são citados nomes dos envolvidos. Conforme Boletins de Ocorrência existentes nos autos, as demolições prosseguiram durante o ano de 2003,

Figura 11 – Fotografia aérea com delimitação do perímetro de tombamento, onde se verifica grandes vazios urbanos causados pela demolição e arruinação de imóveis. Posto de gasolina destacado por seta vermelha.

- As áreas vazias resultantes das demolições e arruinamento de edificações deverão ser utilizadas como áreas livres de uso público¹¹. Deve-se manter o traçado urbano original, com manutenção das travessas que fazem a ligação entre as ruas. Poderá ser implantada no local grande praça, com quadras, jardins e áreas de lazer funcionando como um indutor de vitalidade para o local e espaço atrativo de pessoas. Na área poderão ser implantados “memoriais” contando a história do Núcleo Histórico Beco da Sola, contendo fotografias antigas. A implantação deste espaço poderá ser de responsabilidade dos responsáveis pela descaracterização do núcleo histórico como medida compensatória pelo dano causado.

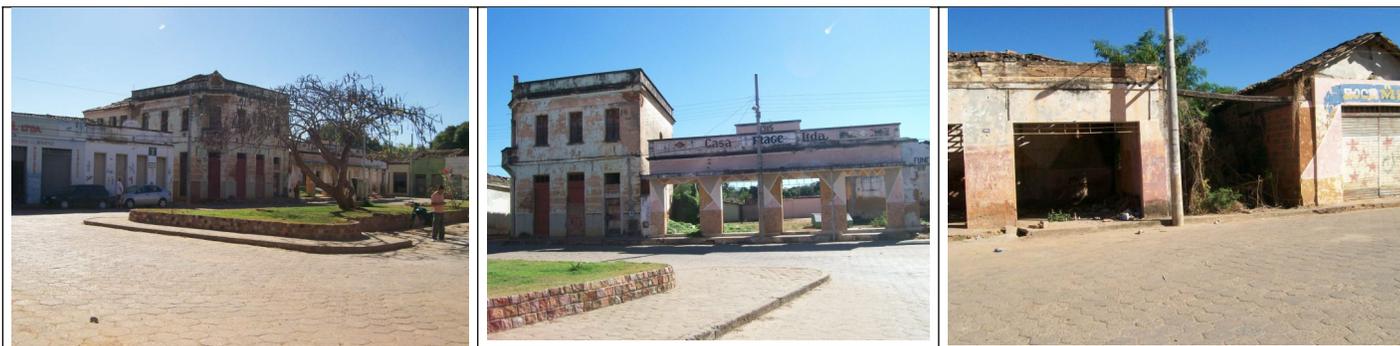
Figuras 12 a 14 – Trechos da Praça Valdomiro Silva

deterioração das edificações. A degradação dos materiais, expostos às intempéries, aliada ao abandono e a falta de manutenção enfraqueceu os sistemas construtivos e as edificações começam a desabar. Sem contar aquelas que foram demolidas.

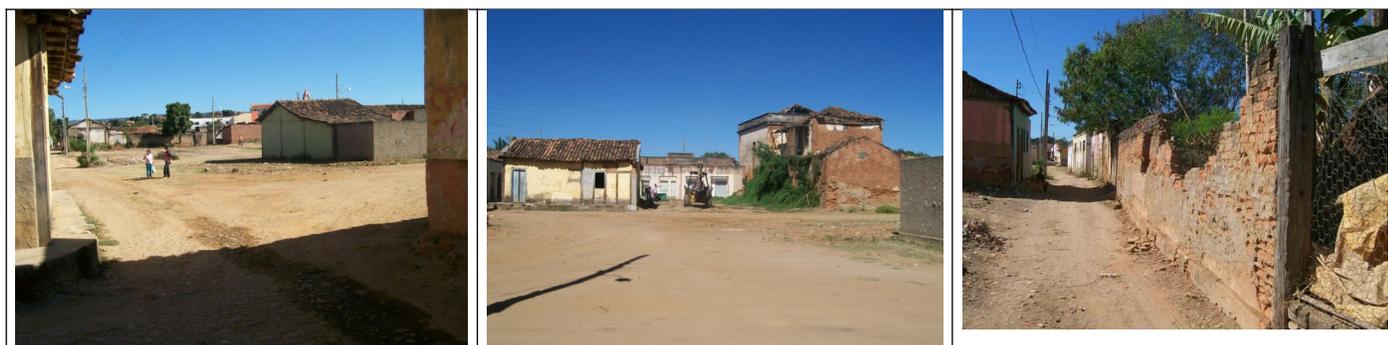
Figura 18 – Vista da rua Salinas a partir da Travessa do Calhau.

Figura 19 – Fundos do antigo Clube Iguassu a partir da rua Grão Mogol

Figura 20 – Ruínas na rua Salinas.

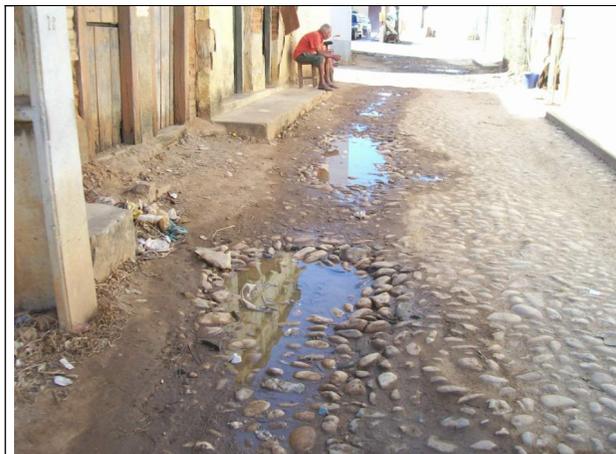
O traçado é de vias estreitas, definido por cinco ruas (Rua do Rosário, Rua Grão Mogol, Rua Salinas, Rua Costa Sena e Rua Gentil de Castro), desenvolvendo as três primeiras paralelas à Praça Waldomiro Silva e as duas últimas como braços vicinais da praça. Há também as travessas Mica, Tapuia, Iguassu e do Calhau e as Ruas Paraíba e Malacacheta, perpendiculares às cinco vias paralelas citadas anteriormente. Há alguns vestígios de pavimentação do tipo calhauzinho, além do pé-de-moleque e bloquete de concreto, este incompatível com a tipologia do núcleo histórico, principalmente nas vias da Praça Waldomiro Silva. A pavimentação não é uniforme apresentando vários trechos desnivelados, com pedras soltas, buracos e sem pavimentação.

Figura 21 – Pavimentação com pedras “calhau” com desnivelamentos e pedras soltas.

- No que diz respeito à pavimentação, é necessária a manutenção da pavimentação de pedra tipo pé-de-moleque, presente na maior parte da área, devendo também ser preservados e recuperados os resquícios do calçamento original em pedra do tipo calhau;

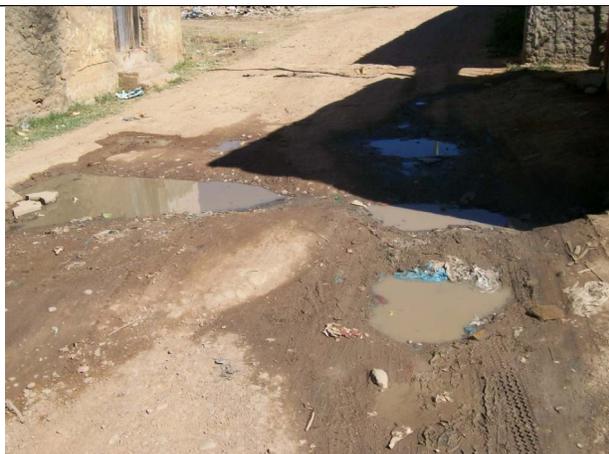
O Centro Histórico é carente de infra-estrutura, principalmente de esgotamento de águas pluviais e serviços como iluminação pública, coleta de lixo, telefonia, água tratada, esgoto sanitário e hidrantes. As redes elétrica e telefônica possuem fiação aérea, o que prejudica a visibilidade das edificações.

Figura 22 – Falta de pavimentação e de drenagem. Esgoto a céu aberto.

- Revisão das instalações de rede de esgoto e estação de tratamento;
- Revisão do sistema de captação de águas pluviais;
- Implantação de coleta sistemática de lixo e varrição das ruas;

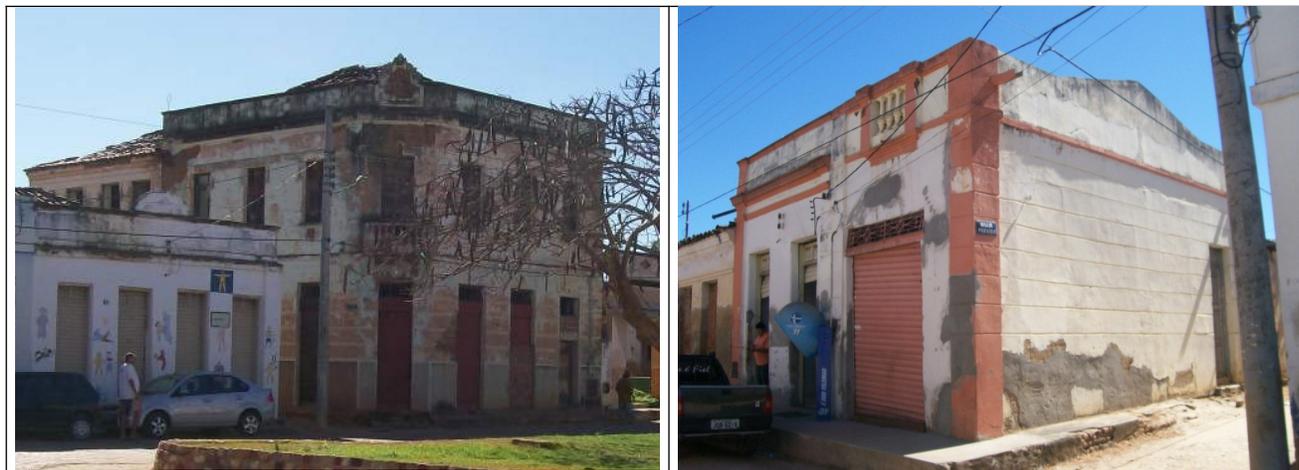
Figuras 29 e 30 – Imóveis inventariados, dentro do perímetro tombado do núcleo histórico, localizados na Praça Valdomiro Silva.

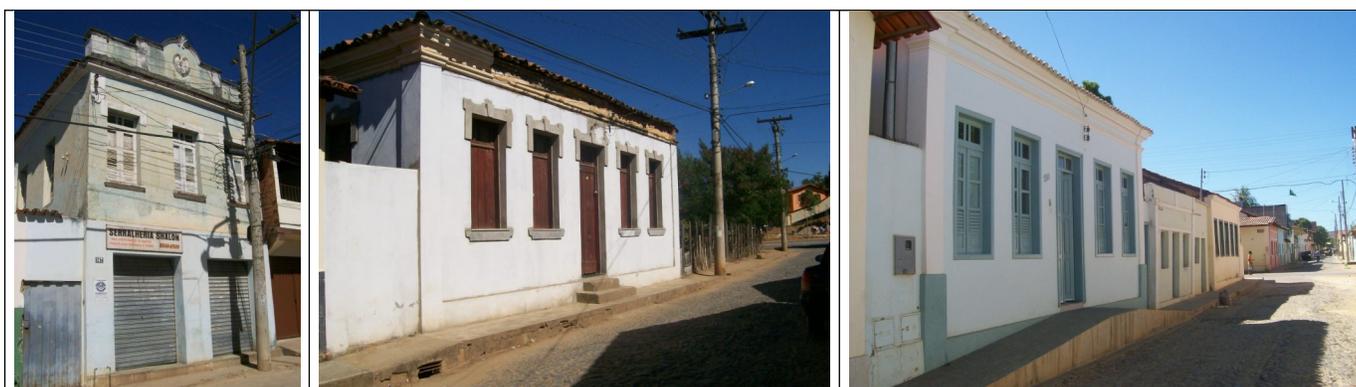
Figuras 31 a 33 – Imóveis inventariados no perímetro de entorno de tombamento do núcleo histórico. O sobrado situa-se na rua Gentil de Castro e as demais edificações na rua do Cruzeiro.
