Promotoria Estadual de Defesa do Patrimônio Cultural e Turístico

LAUDO TÉCNICO nº 48/2010

3.2 – Breve histórico do prédio da Prefeitura

O prédio da Prefeitura localiza-se na Praça Rui Barbosa nº 26. A edificação foi inventariada e posteriormente tombada pelo município através da Lei Orgânica Municipal nº 01/95 e posteriormente pela emenda à Lei Orgânica nº 17 de 17/09/2002. Entretanto, não foi encaminhado o Dossiê de Tombamento ao Iepha para fazer jus à pontuação do ICMS Cultural.

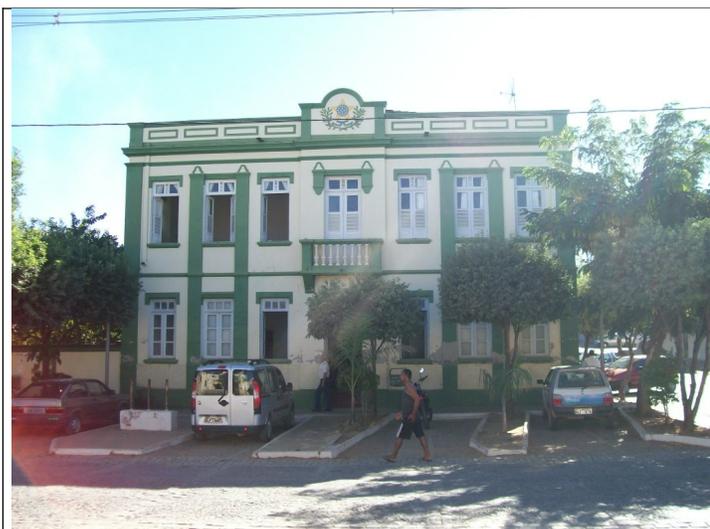
Trata-se de edificação eclética de dois pavimentos, de partido retangular e com fachada simétrica. Quanto ao sistema construtivo, a edificação apresenta estrutura autoportante de tijolos maciços. Possui platibanda ornamentada por elementos geométricos em todo perímetro da edificação, sendo que no centro da fachada frontal há detalhe com brasão em relevo.

Os vãos possuem vergas retas e as vedações são em esquadrias de madeira e vidro.

Possui marcação de pilares salientes e moldura em massa junto aos vãos.

Figura 07 – Fachada da edificação.

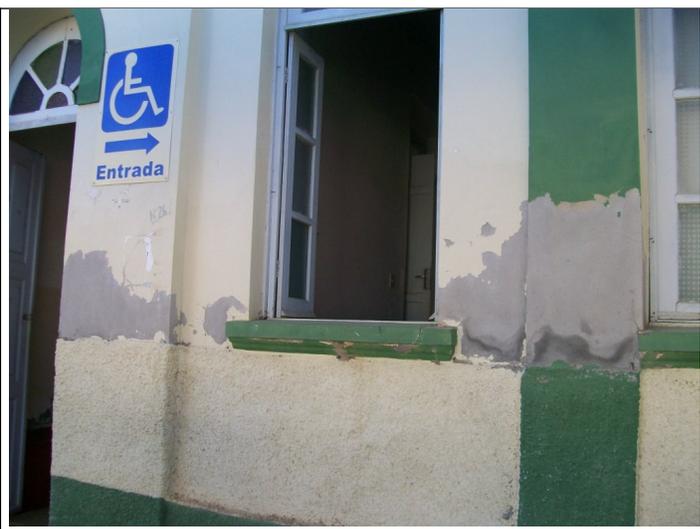
As principais patologias encontradas estão relacionadas à presença de água na edificação. Há muitas manchas de umidade, fungos e mofo em algumas alvenarias internas e externas, principalmente no primeiro pavimento. Há desprendimento do reboco e descascamento da pintura.

Figura 08 – Emendas em argamassa nas alvenarias.

- Após a solução dos problemas de umidade, os rebocos devem ser refeitos com argamassa compatível ao sistema construtivo e as fissuras devem ser reparadas.
- Também é necessária a retirada de qualquer revestimento impermeável que impeça a evaporação da umidade.
- Finalmente nova pintura deverá ser realizada. Sugere-se a prospecção pictórica nas paredes do imóvel buscando investigar sob as camadas de tinta a tonalidade original.
- Deverá ser previsto sistema de drenagem de águas pluviais eficiente na área externa, de forma a prevenir infiltrações na edificação.
- Toda vegetação existente próxima à edificação deverá ser retirada.

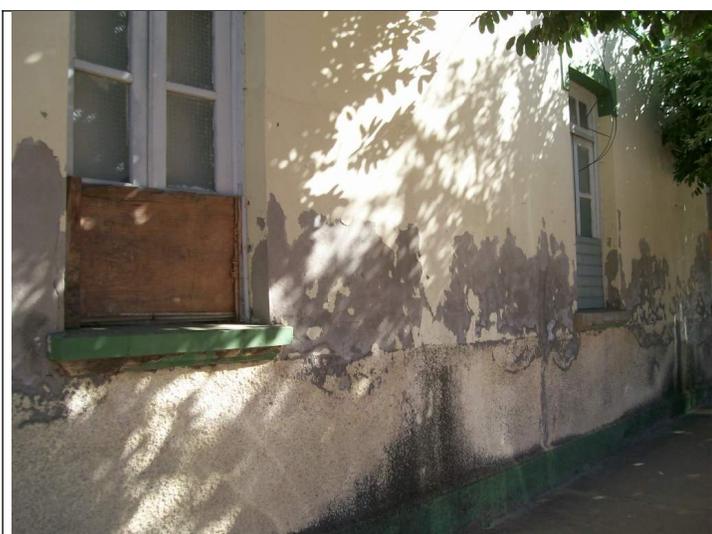
Também foram verificados danos nas esquadrias que receberam intervenções descaracterizantes.

Figura 09 – Desprendimento de pintura devido à infiltração de água e descaracterização das esquadrias.

Conforme dito anteriormente, a umidade é a principal causadora das patologias existentes no imóvel. A água e a umidade nos materiais são graves problemas que afetam as construções. Elas não só são problemas por si mesmas, criando ambientes úmidos, frios e insalubres, como servem de veículos para outros ataques ao edifício. Favorece o crescimento de fungos e mofos que primeiro escurecem as superfícies e depois ocasionam a desagregação do material. Também possibilita o crescimento de plantas cujas raízes danificam a construção.

- É preciso descobrir a fonte de umidade, isto é, de onde vem a água que está causando o dano. Deverá haver minuciosa inspeção na cobertura (telhas, calhas, rufos e condutores), principalmente junto à platibanda frontal. Também deverá haver revisão completa dos sistemas hidráulicos e de esgoto. Percebe-se a existência de umidade ascendente junto à base da edificação, que também deverá ser solucionada.

- Recuperação das esquadrias e ferragens, com retirada dos elementos descaracterizantes;
- Imunização de todas as madeiras com ataque de insetos xilófagos;

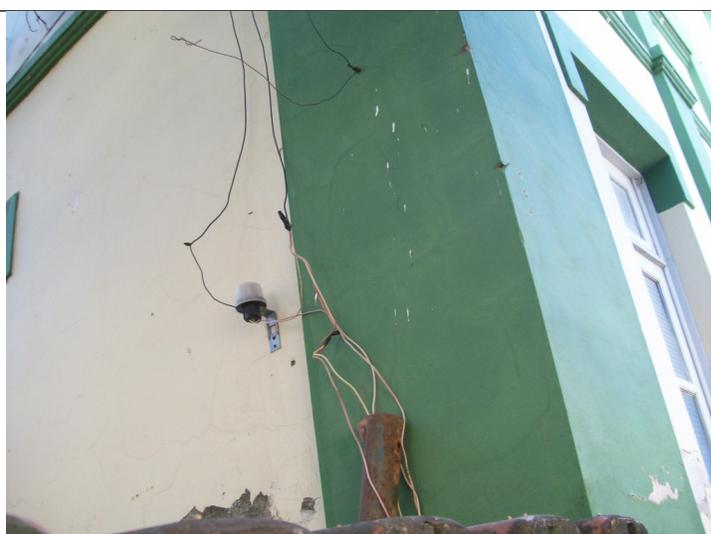
Além disso, há fiação exposta que além de expor o imóvel a riscos de incêndios colabora com a descaracterização da edificação.

Figura 10 – Fiação exposta.

- Toda fiação elétrica aparente nas fachadas deve ser removida. Deverá ser elaborado projeto elétrico compatível com as características da edificação e com o uso que abriga;
