NOTA TÉCNICA N° 76/ 2016

Inquérito Civil n° 0049.15.000023-7

1. **Objeto:** Fonte de Água Mineral do Vale Formoso.
2. **Município :** Baependi
3. **Localização:** Fazenda Bonanza
4. **Proprietários:** Guilherme Sodré Alckmin e Gildeta Menezes Alckmin; Joel Siecola Moreira e Conceição Marisa Camisão Moreira; Guilherme Sodré Alckmin Junior e Andréa de Cássia Lázaro Alckmin e Vanguarda do Norte Participações Ltda.
5. **Objetivo:** Análise do valor cultural e paisagístico da Fonte de Água Mineral do Vale Formoso.

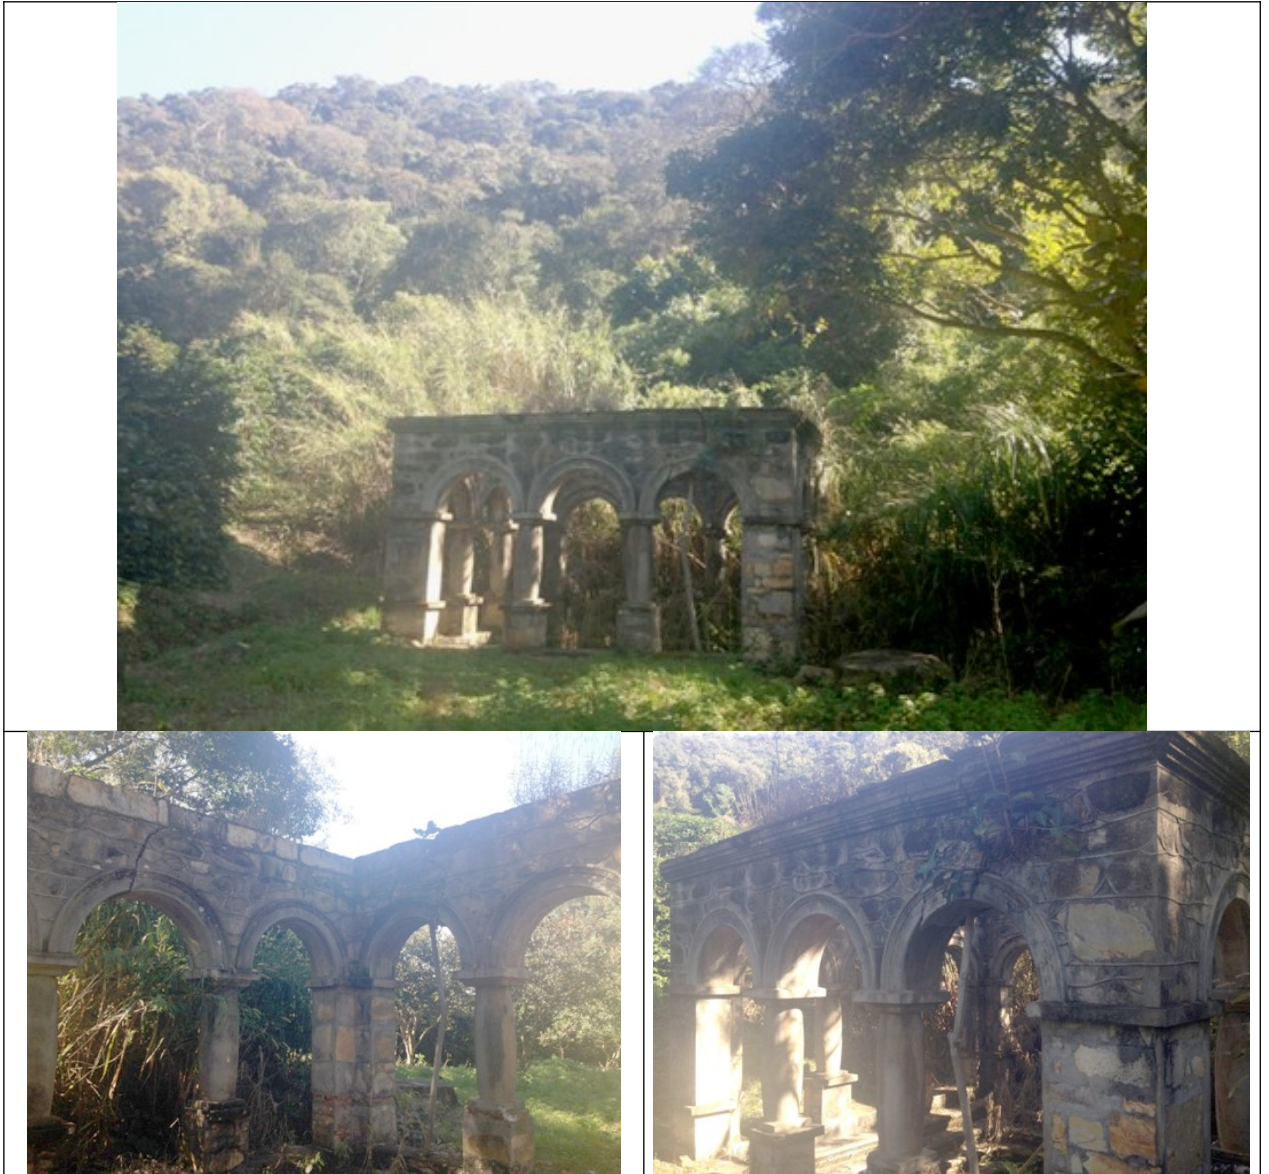
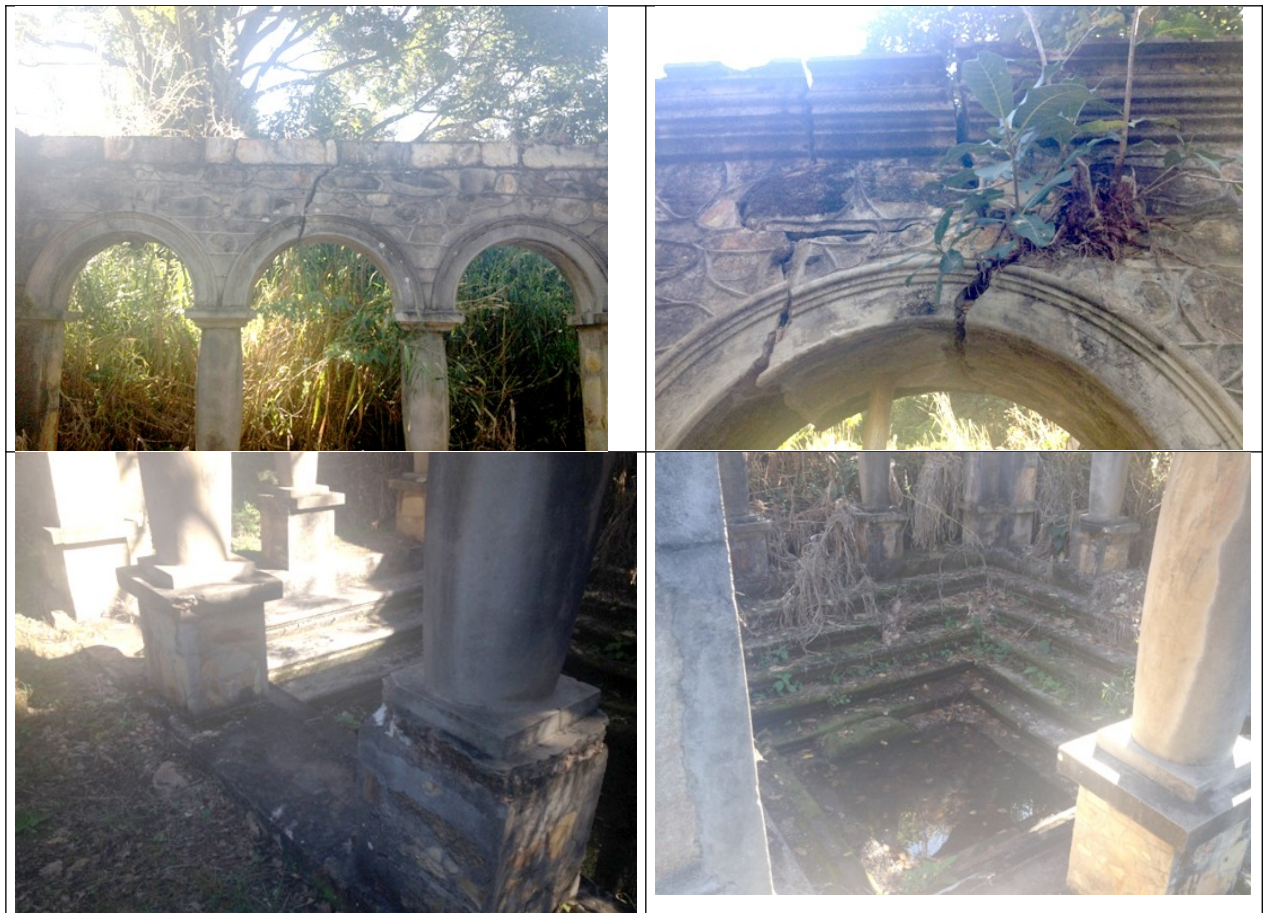
O estado de conservação da Fonte do Vale Formoso foi considerado péssimo. Ressaltou-se a fonte está subutilizada e em processo de degradação. Sua estrutura em arco está comprometida com uma grande ruptura na lateral direita da fachada, que está prestes a desabar, pois o arco está apoiado por uma peça improvisada de madeira. O desgaste das pedras São Tomé, a presença de manchas de umidade e perdas de material construtivo foram outros problemas citados. Destacou-se que a estrutura necessita de intervenções técnicas urgentes, além de boas condições de acesso e placas indicativas.

Consta ainda do Inquérito Civil o Laudo de Vistoria da Fonte do Vale Formoso elaborado por técnicos da Prefeitura Municipal de Baependi em 2015. Neste documento os problemas identificados no bem cultural foram novamente expostos, tendo sido inseridas fotografias que evidenciam o mau estado de conservação da fonte.

Figuras 4, 5, 6, 7, 8, 9 e 10- Fotos da estrutura arquitetônica da Fonte de Água Mineral do Vale Formoso

Como medidas emergenciais para o bem cultural, sugere-se:

- Limpeza do terreno adjacente ao bem cultural;
- Escoramento da estrutura arquitetônica da fonte.

É importante ressaltar que a Fonte de Água Mineral do Vale Formoso necessita de obras de restauração¹², visando ações criteriosas e tecnicamente adequadas a sua conservação¹³ e manutenção¹⁴. O projeto deverá ser elaborado e executado por profissionais habilitados, com acompanhamento, nas duas etapas, do órgão de preservação responsável.
