Promotoria Estadual de Defesa do Patrimônio Cultural e Turístico

NOTA TÉCNICA nº 61/2016

1. **OBJETO:** Pensão Santa Teresinha
2. **ENDEREÇO:** Rua Dr. Manoel Joaquim, nº 25 - Centro
3. **MUNICÍPIO:** Baependi
4. **PROPRIETÁRIO:** Antônio Carlos de Seixas e sua mulher, Eliane Junqueira Seixas.
5. **GRAU DE PROTEÇÃO:** Inventário (2001) e Tombamento – Decreto nº 40/2015
6. **OBJETIVO:** Indicar medidas para preservação de bem cultural..

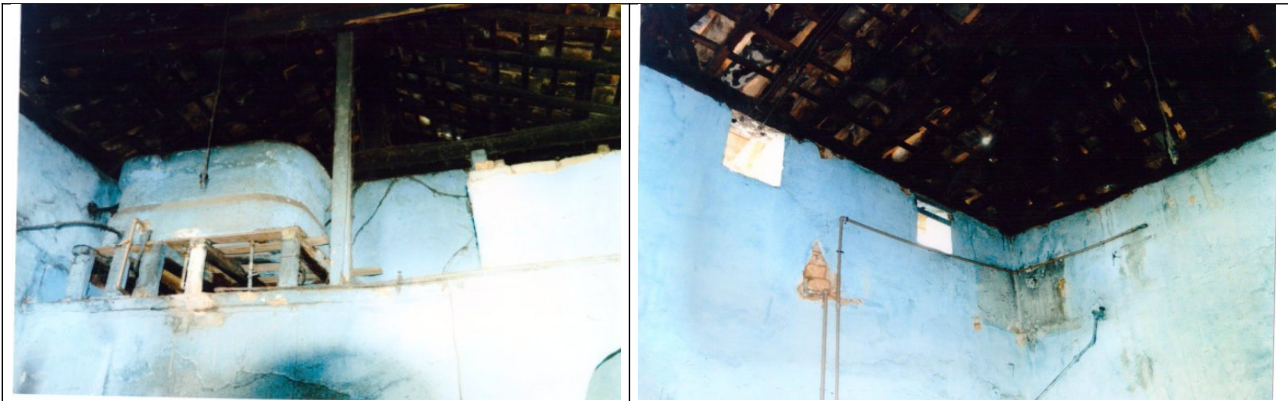
As alvenarias apresentam trincas e fissuras generalizadas, lacunas, manchas de umidade, perda do reboco, sujidades e descolamento de pintura. Os elementos de madeira apresentam ressecamentos, ataque de insetos xilófagos, trechos danificados e / ou faltantes. Parte do piso tabuado e dos forros apresenta manchas de umidade devido às infiltrações de água, o que denuncia a existência de danos na cobertura. A cobertura apresenta madeiramento danificado, telhas bastante antigas e algumas estão quebradas e / ou trincadas. O trecho que se apresenta com maior comprometimento encontra-se nos fundos da edificação, especialmente no acréscimo feito nos fundos, de pior qualidade construtiva.

Figuras 08 e 09 – Situação atual do telhado.

- Revisão preliminar da cobertura, prevendo substituição do madeiramento que se encontrar comprometido, assentamento das telhas deslocadas em seu local original e substituição daquelas que se encontrarem comprometidas por outras no mesmo modelo.
- Promover o desligamento da energia elétrica e o esvaziamento da caixa d'água para evitar sobrecarga na estrutura.

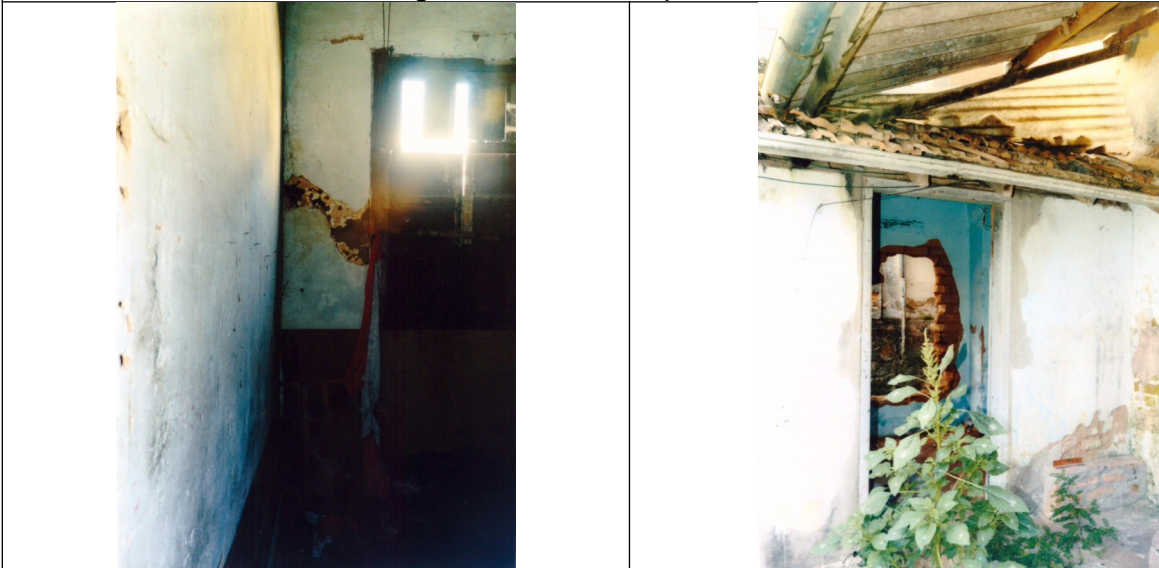
Figuras 10 e 11 – Situação atual das alvenarias.

- Limpeza interna e do terreno adjacente.
- Revisão estrutural do imóvel por especialista, realizando o escoramento estrutural e da cobertura, caso julgado necessário, utilizando as técnicas utilizadas para

edificações históricas, objetivando estabilizar as alvenarias remanescentes, até que se iniciem as obras de intervenção.

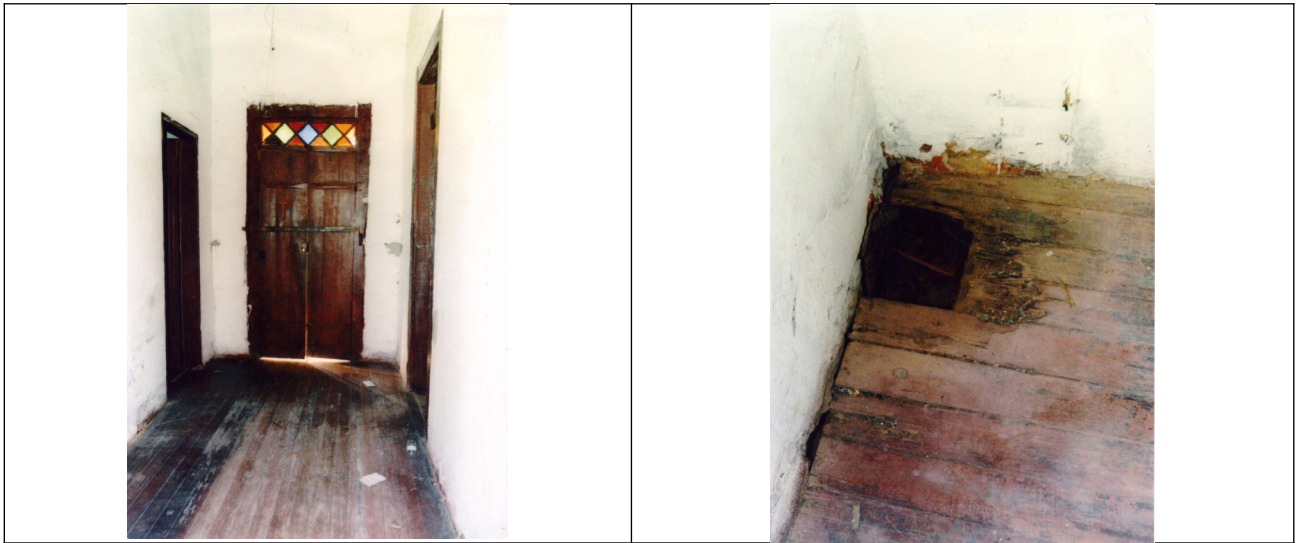
Figuras 13 e 14 – Situação atual do piso em tabuado.

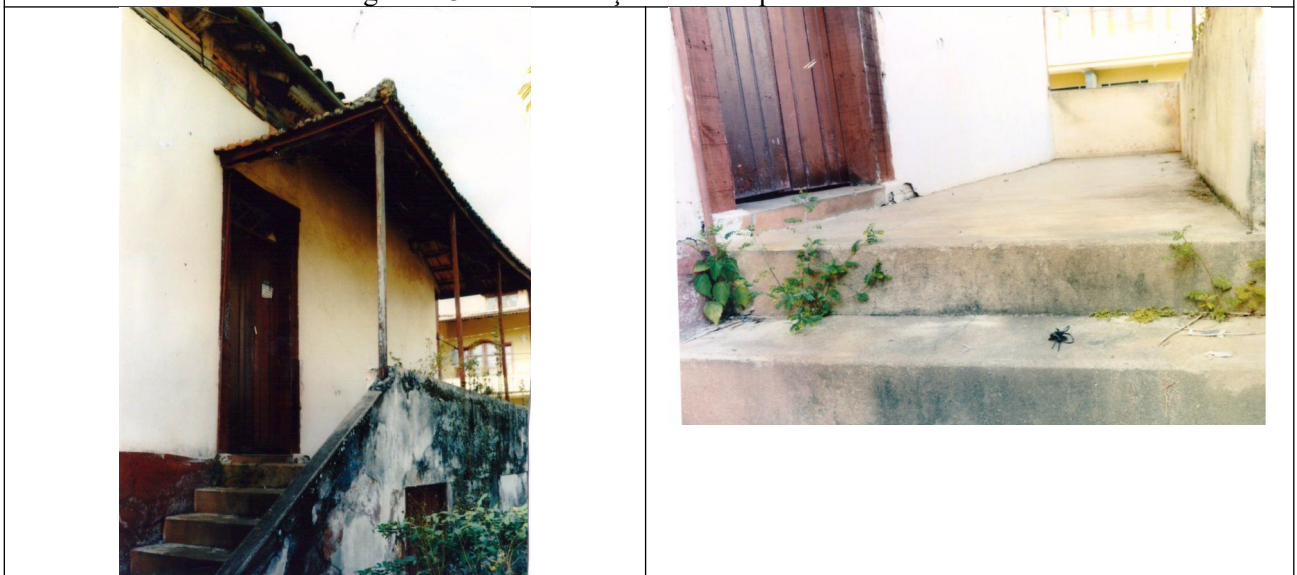
Figuras 15 e 16- Situação atual parte externa.

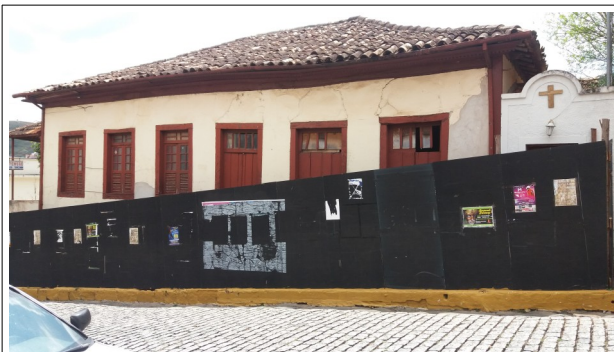
O imóvel térreo no estilo colonial, possui partido original retangular, com acréscimo nos fundos, e implanta-se no alinhamento da rua. A fachada principal é simétrica e o acesso é feito por pendre lateral, acessado por escada.

Figura 17 – Fachada da edificação.

Recomenda-se a preservação das fachadas e volumetria, conforme definido no Decreto de Tombamento, assim como os elementos arquitetônicos originais passíveis de aproveitamento. Internamente poderão ser realizadas intervenções contemporâneas julgadas necessárias e poderá se admitir construção no terreno adjacente, a critério do conselho municipal de Patrimônio Cultural.
