**Promotoria Estadual de Defesa do Patrimônio Cultural e Turístico**

**LAUDO TÉCNICO N ° 14/ 2016**

**PAAF n° 0024.15.002250-7**  
**Inquérito Civil n° 0054.90.000001-6**

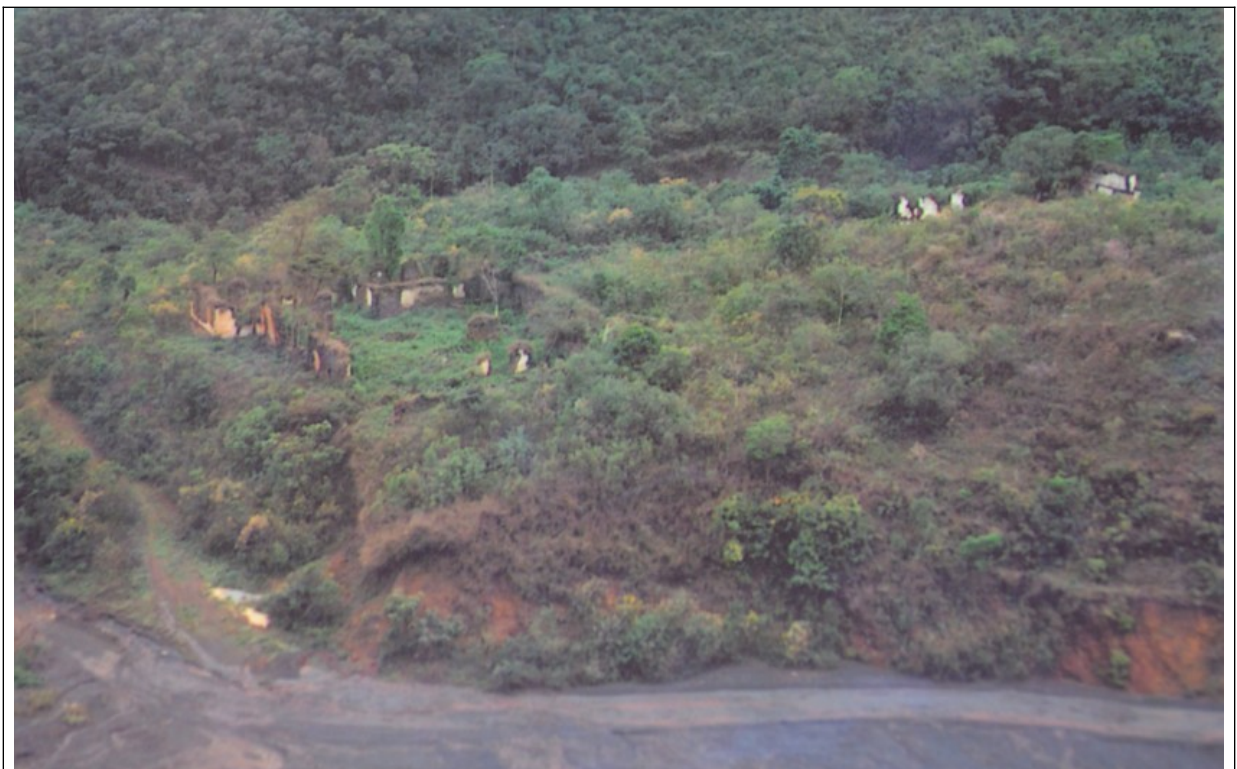
Figura 09- Vista da colina onde se assentavam os principais prédios da mina de Gongo Soco. À esquerda, a Casa da Mina e ao fundo, à direita, o prédio do almoxarifado. Fotografia de 1991, pesquisada junto ao IEPHA.

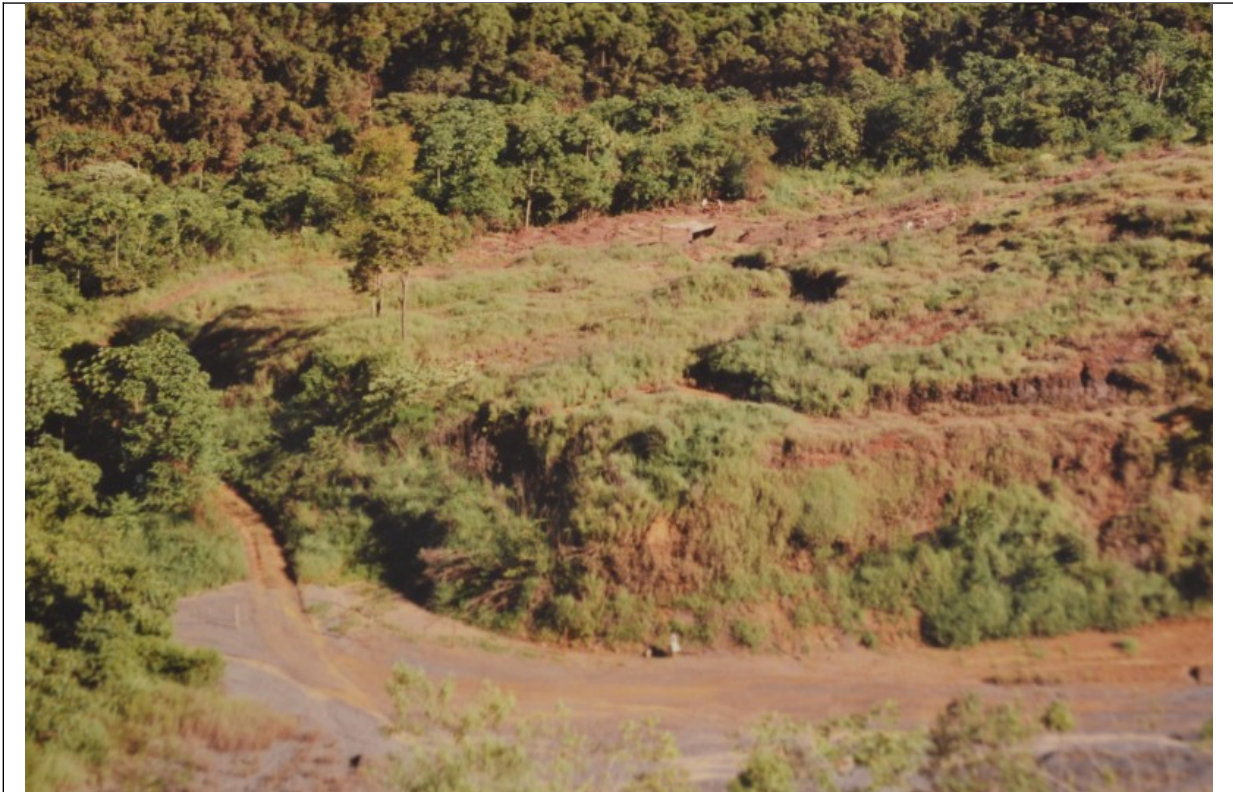
A demolição das estruturas arruinadas, ainda existentes em junho de 1994, foi quase total, não restando superficialmente nem mesmo os alicerces dos prédios. A um caminhante desavisado, o local não passaria de um antigo pasto abandonado, coberto por mato e capim meloso. Impossível de se imaginar que se tratava de um importante centro minerador, onde centenas de homens auxiliados por maquinários pesados labutaram febrilmente dia e noite, em longas jornadas de até 12 horas. Nada ali lembrava a existência de uma mineração pretérita.

Figura 10- Vista da colina onde se assentavam a Casa da Mina e o prédio do almoxarifado. Fotografia de 1996, no mesmo ângulo da fotografia de 1991, pesquisada junto ao IEPHA.

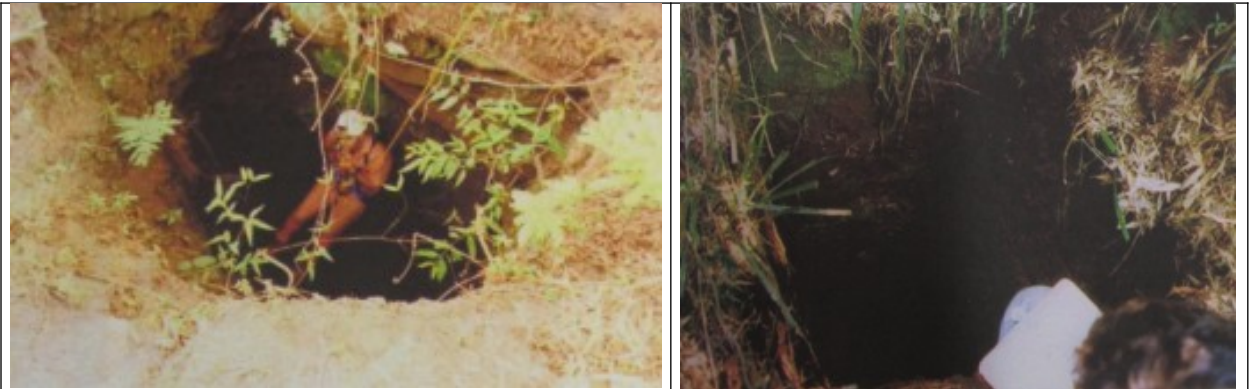
Figuras 11 e 12- Shafts em Gongo Soco. Fonte: Relatório Final- Registro Fotográfico- Ruínas de Gongo Soco- Setor Industrial.

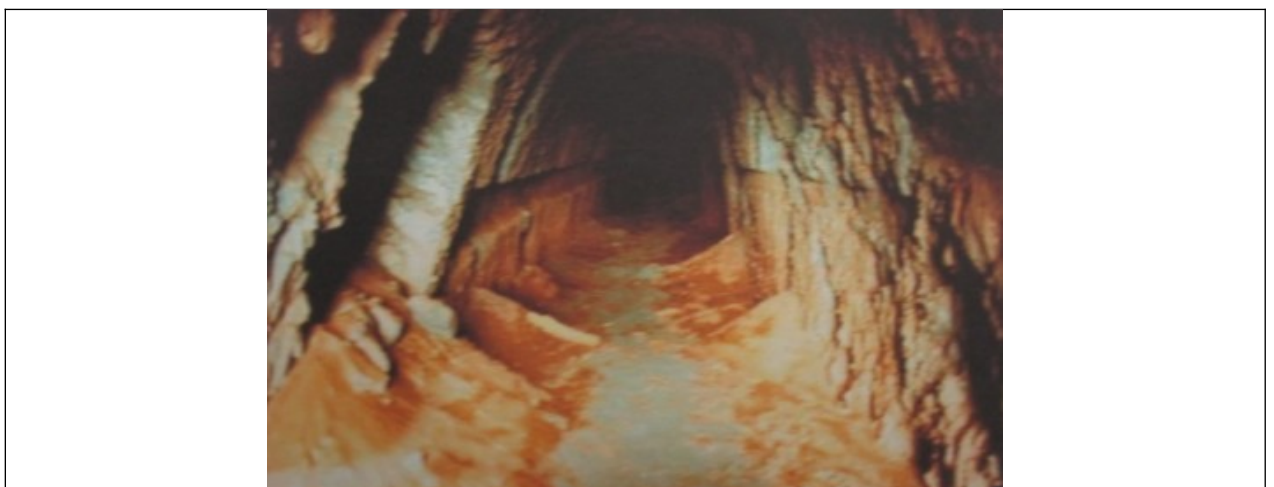
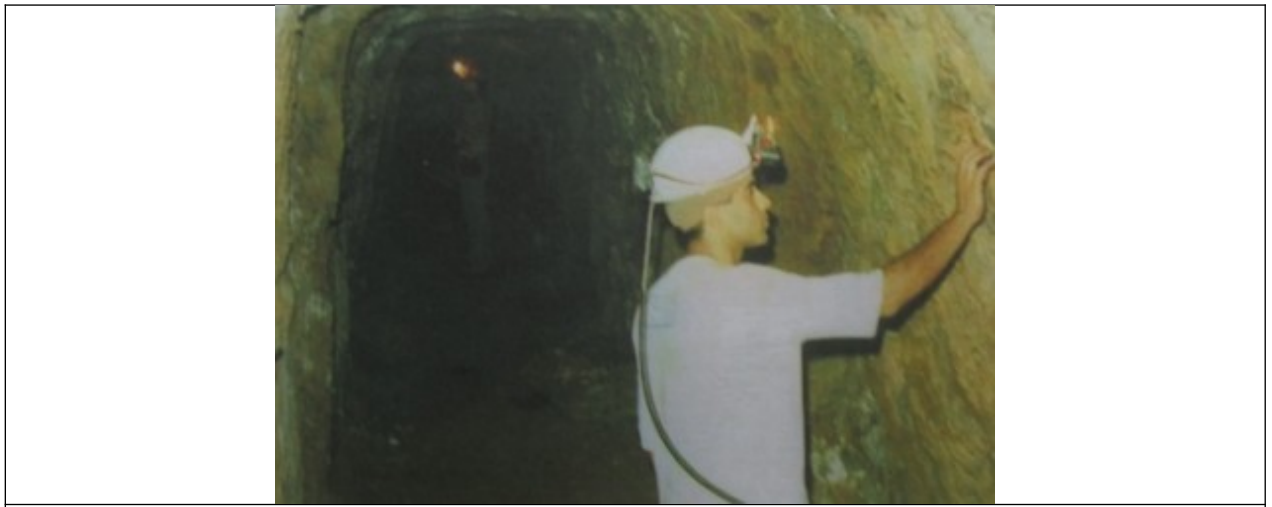
Todo o complexo dos doze níveis de galerias de trabalho subterrâneo não foi acessado devido a assoreamento dos shafts e ao entupimento do principal deles, de número 18.

Figuras 13 e 14- Galeria em Gongo Soco. Fonte: Relatório Final- Registro Fotográfico- Ruínas de Gongo Soco- Setor Industrial.

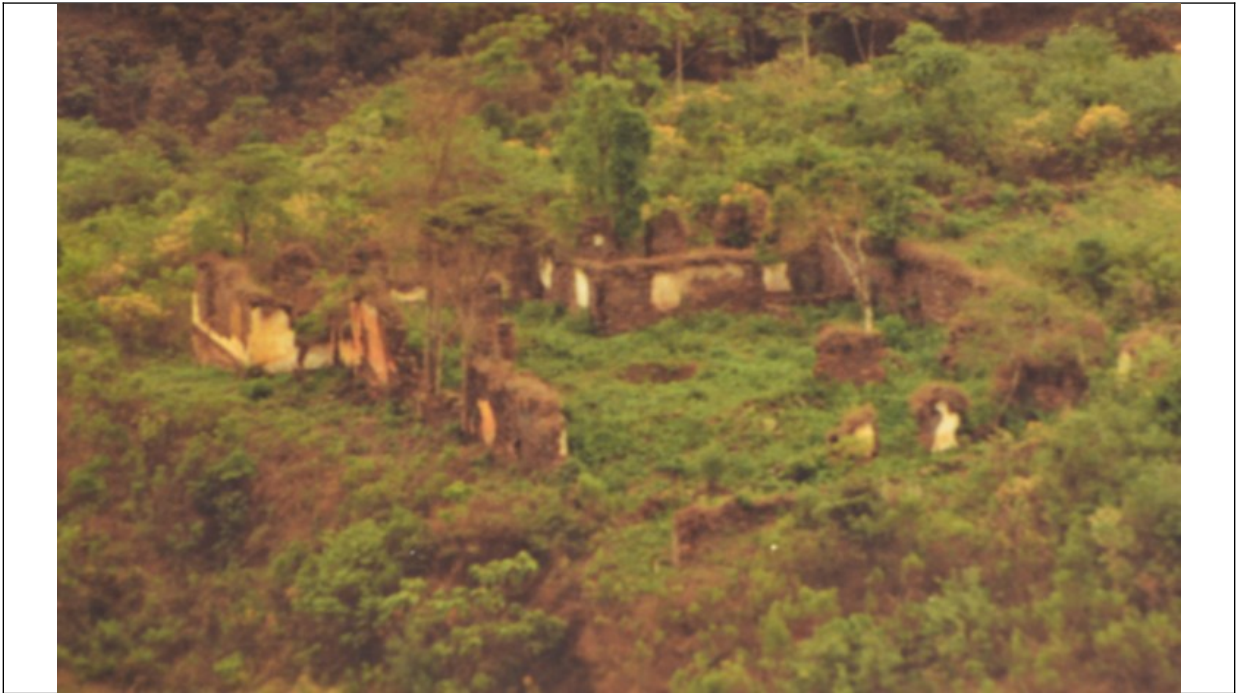
Figura 15- Casa da Mina. Fotografia de 1991, pesquisada junto ao IEPHA.

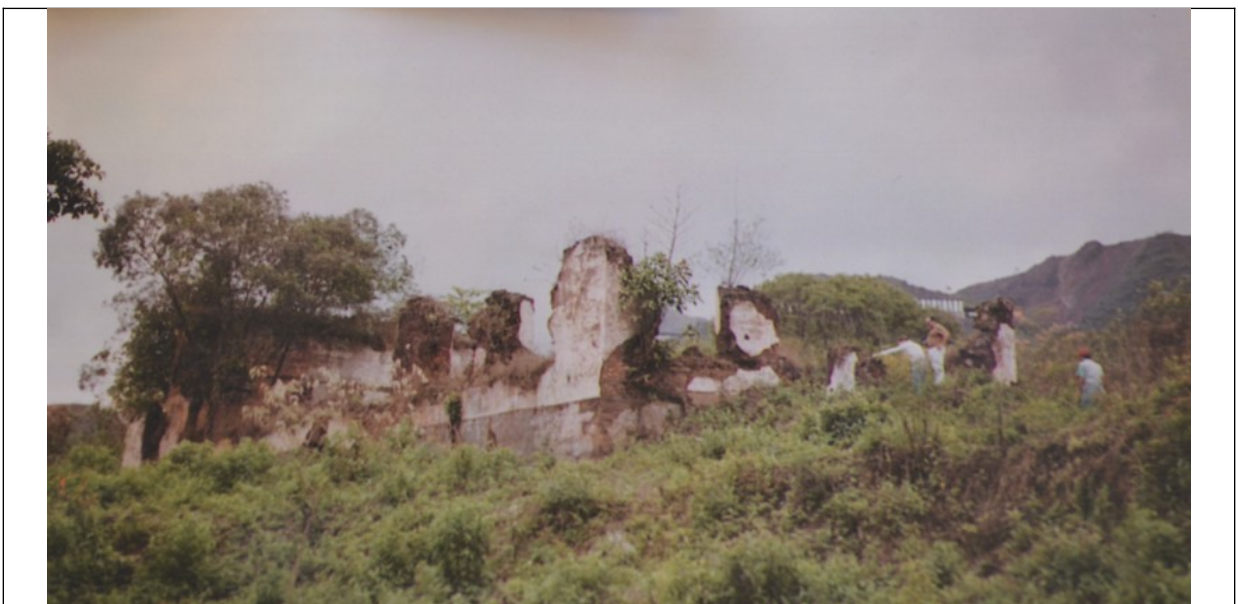
No 2º patamar, destacava-se o imponente prédio do almoxarifado, um aqueduto desativado e o depósito de carvão. Sobre o almoxarifado, o relatório afirma que “a identificação do local exato antes ocupado pela ruína deu-se também através da análise comparativa das fotografias com a paisagem que ficara após o aniquilamento das edificações”. Ressaltou também que embora não houvesse nenhum vestígio do prédio em nível superficial, “as escavações revelaram praticamente toda a base de alvenaria de pedras da estrutura”.

Figura 16- Prédio do almoxarifado. Fotografia de 1991, pesquisada junto ao IEPHA.

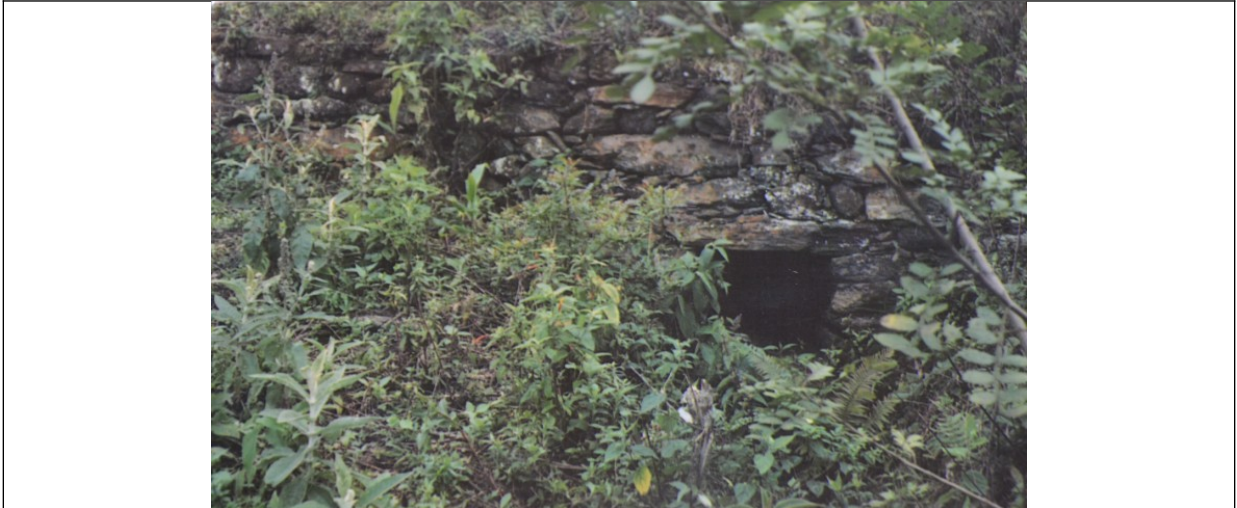
Figura 17- Boca de saída do aqueduto subterrâneo. Fotografia de 1991, pesquisada junto ao IEPHA.

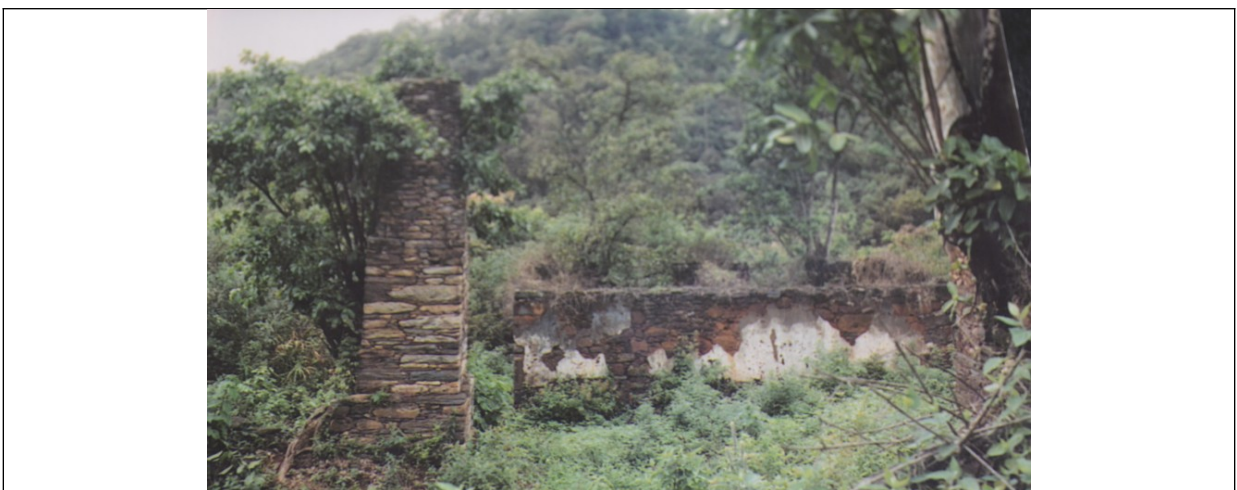
Figura 18- Conjunto de estruturas da Oficina de Ferreiro, destacando a antiga chaminé. Fotografia

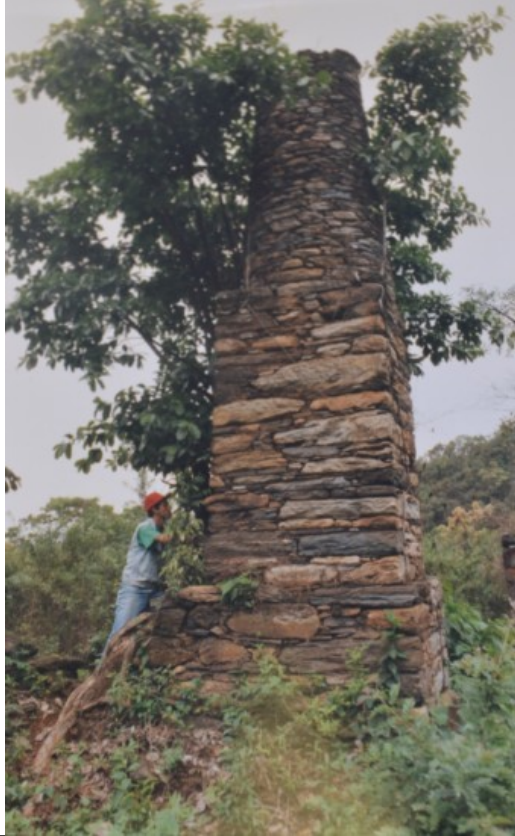
Figura 19- Antiga chaminé, construída em 1828. Fotografia pesquisada junto ao IEPHA, na qual consta a seguinte informação: “Apresentava formato quadrado na base e na metade inferior, tornando-se cilíndrica na porção superior. A altura do conjunto era de 5 m”.

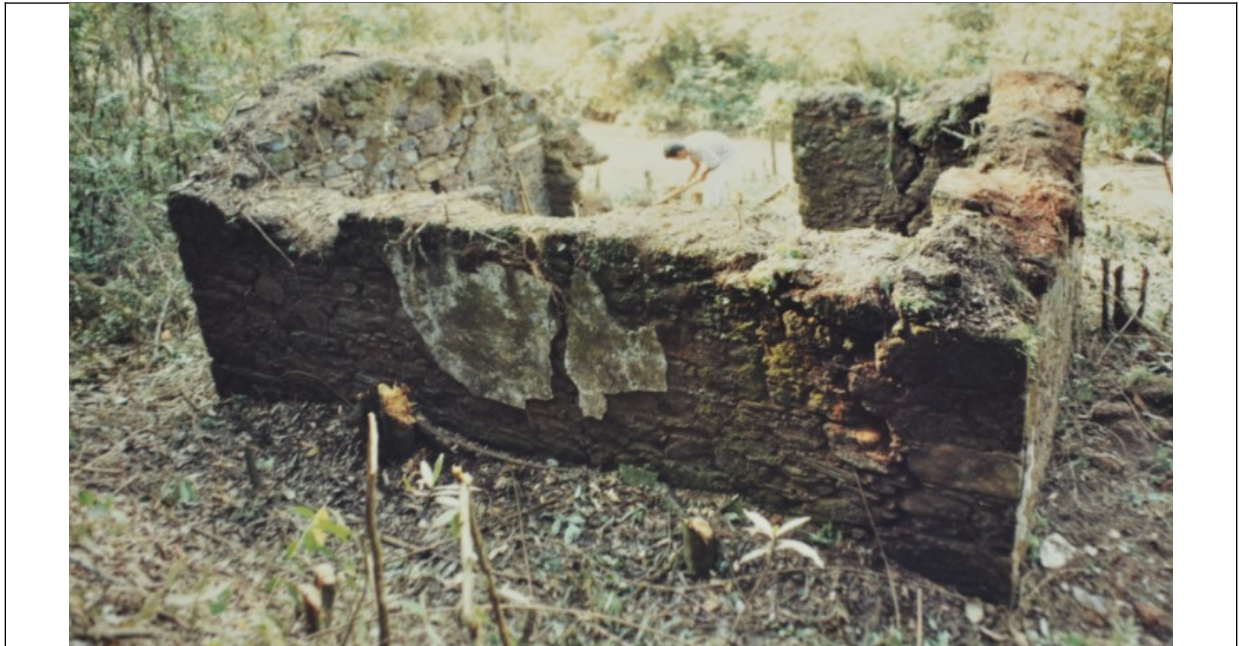
Figura 20- Vista da ruína do açogue. Fotografia pesquisada junto ao IEPHA.

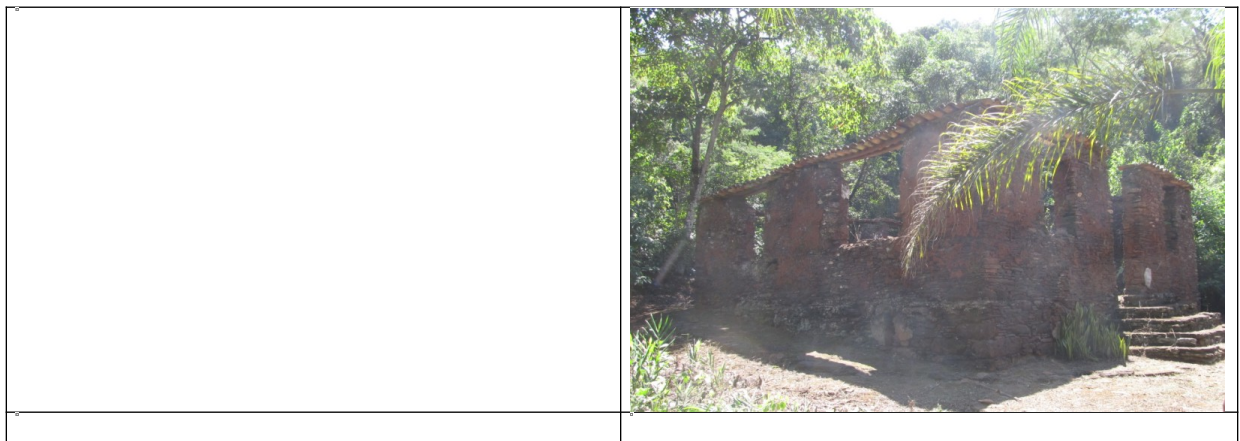
- Ruínas da Casa da Ponte, onde se verificou, mais uma vez, presença de vegetação abundante nas estruturas em cantaria e trechos com desmoronamento.
- Ruínas da Casa da Escada (antiga capela), onde foram verificados danos e descaracterizações, como cantaria com trechos de desmoronamento, vegetação enraizada nas estruturas em cantaria, acúmulo de telhas quebradas no interior da ruína, cerca de arame que não delimita toda a área, remanescentes de revestimentos externos e internos com trincas e em processo de desprendimento, além da colocação de telhas cerâmicas na parte superior das estruturas em cantaria.

Figuras 44, 45, 46, 47, 48 e 49- Antiga Capela ou ruínas da Casa da Escada em Gongo Soco.
