LAUDO TÉCNICO Nº 37/2018

Referência: PAAF 0024.18.011645-1

1. **Objeto:** Basílica São José Operário
2. **Endereço:** Praça Padre Hilário nº 88
3. **Município:** Barbacena.
4. **Proteção existente:** Tombamento municipal através do Decreto nº 3908/1996, homologado¹ pelo Decreto Municipal nº 6.030/2007.
5. **Objetivo:** Análise da interferência na visibilidade devido a obra em andamento no terreno vizinho.
6. **Análise Técnica**

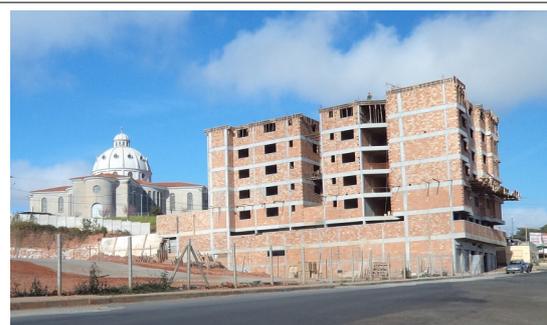
Figura 02 - Imagem da edificação em julho de 2018, com 7 (sete) pavimentos construídos.

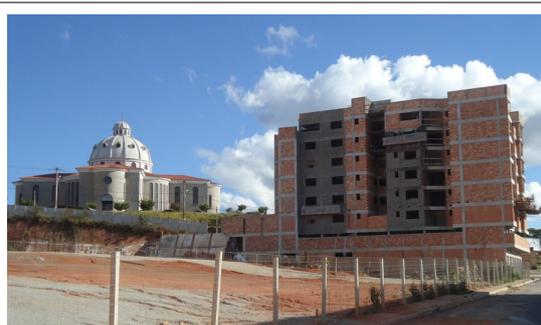
Figura 03 - Imagem atual da edificação, com 8 (oito) pavimentos construídos e início do emboço das alvenarias.

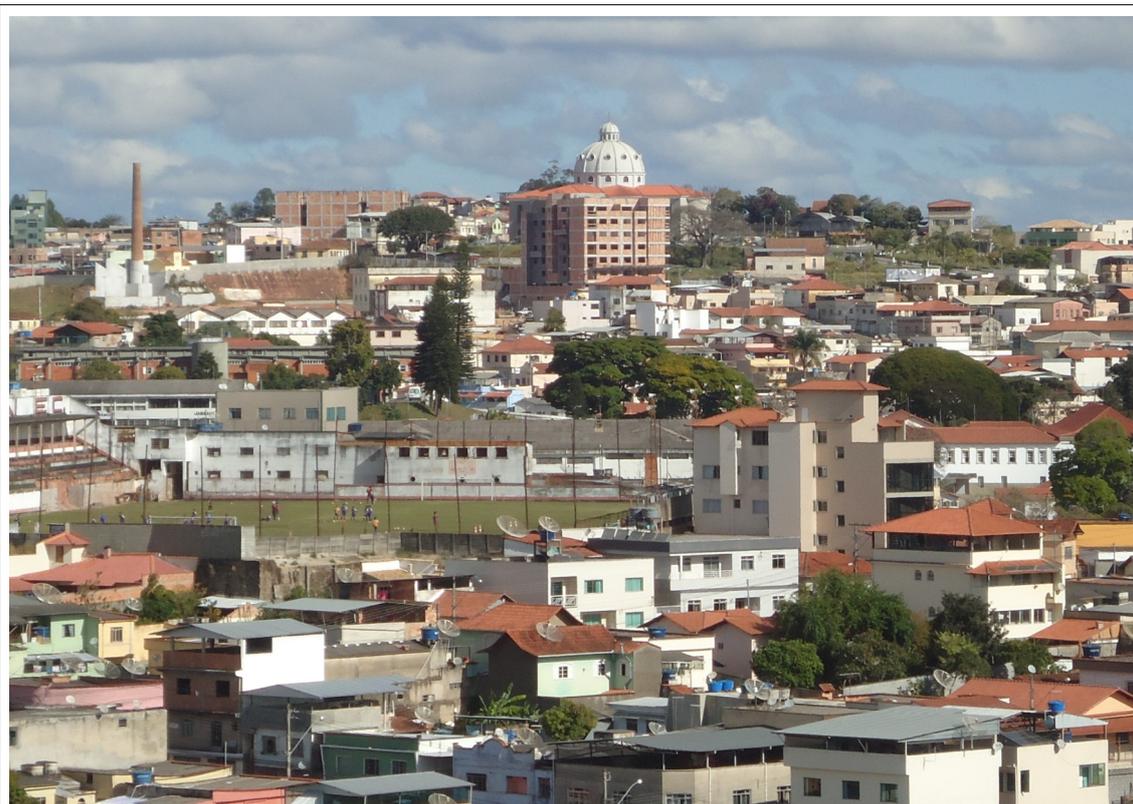
Figura 05 - Imagem a partir da Rua Sargento Orlando Passos, bairro Santa Efigênia. Verifica-se que a construção em análise obstruiu a visibilidade do corpo da Basílica, sendo possível avistar somente a cúpula.

Apesar de não haver limitação de altimetria na legislação urbanística e de proteção ao patrimônio cultural municipal, este Setor Técnico entende, baseado nas principais visadas da Basílica de São José Operário, que no caso em análise a altimetria máxima deveria ser de 4 (quatro) pavimentos para que não fossem causados danos à ambiência e visibilidade do bem cultural tombado.

Além disso, recomenda-se que não sejam utilizados vidros e revestimentos reflexivos nas fachadas do prédio e que quando da definição dos revestimentos de fachada, sejam feitas simulações sobre imagens tridimensionais do local, com diversas opções de materiais, que deverão ser apresentadas ao COMPHA para análise e definição da melhor alternativa.

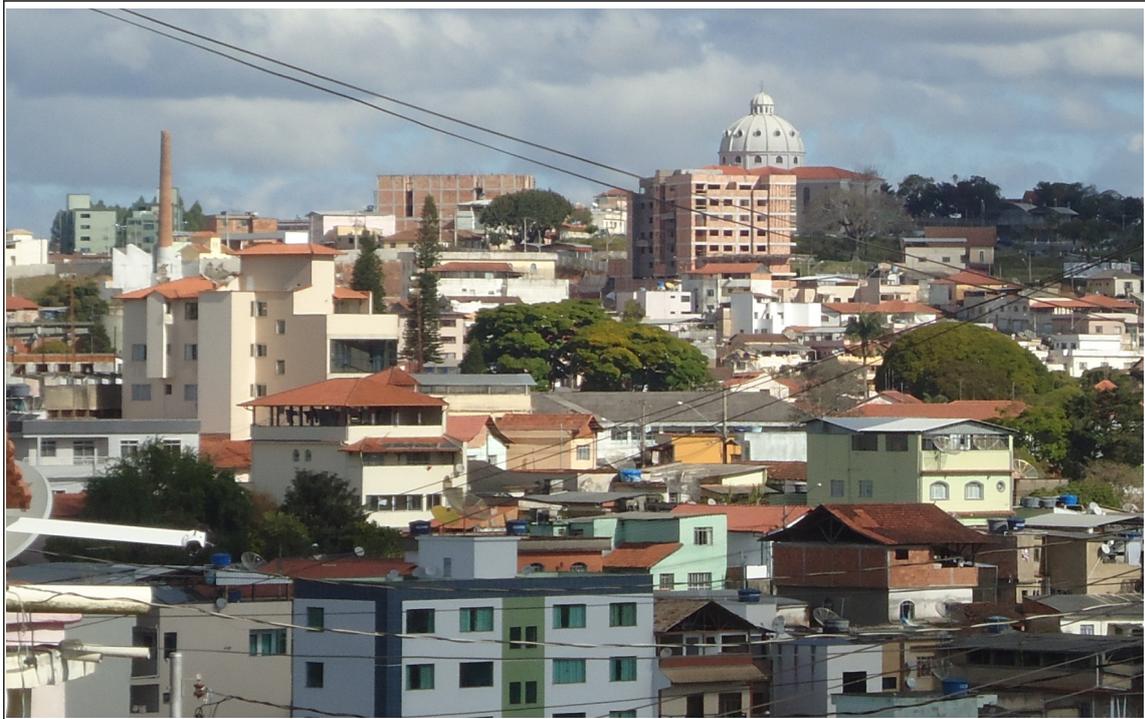
Figura 06 - Imagem a partir da Rua Santa Luzia, bairro Santa Efigênia. Verifica-se que a construção em análise obstruiu a visibilidade do corpo da Basílica, sendo possível avistar somente a cúpula.

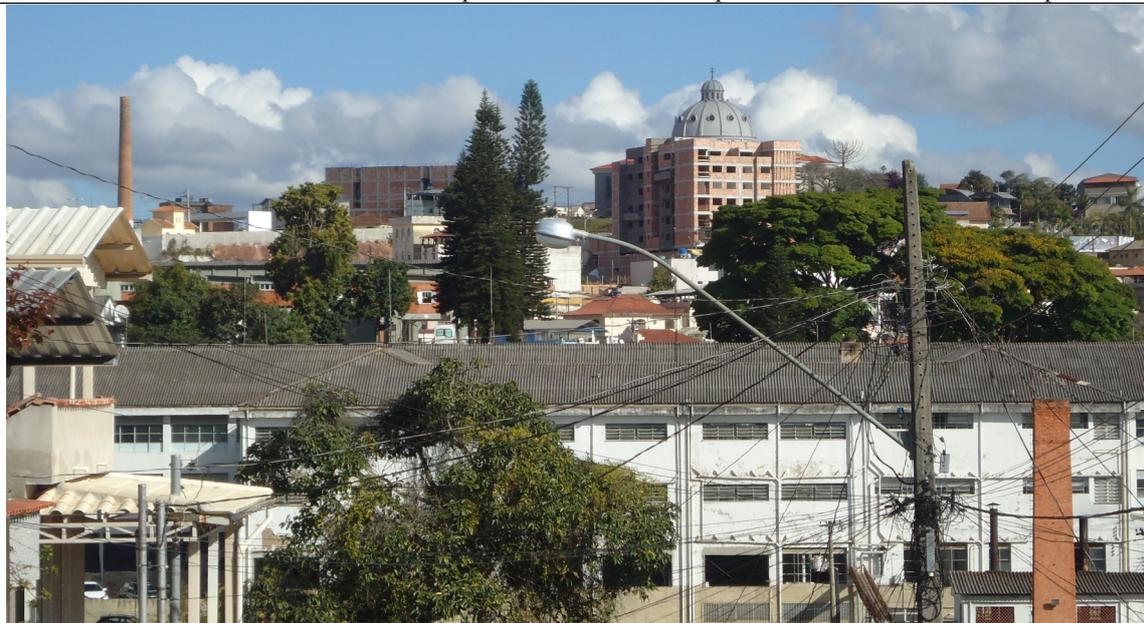
Figura 07 - Imagem a partir da rua Tenente Alípio Serpa, bairro Andaraí.. Verifica-se que a construção em análise obstruiu a visibilidade do corpo da Basílica, sendo possível avistar somente a cúpula.

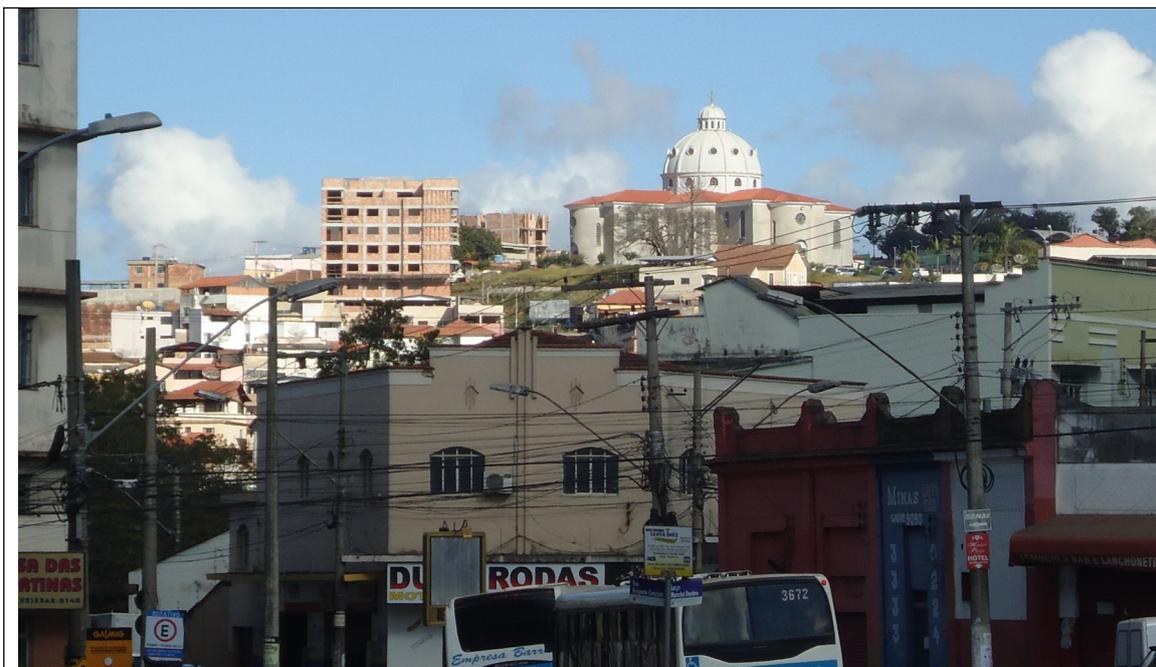
Figura 08 - Imagem a partir do Largo Marechal Deodoro, bairro Centro. Verifica-se que a construção em análise compete com a Basílica como elemento de destaque e referência na paisagem urbana.
