Ação Civil Pública

Proc. Nº. : 0091341-14.2014.8.130056

Constitui objetivo do presente trabalho a realização de prova pericial no imóvel conhecido como “Centro dos Chauffers de Barbacena”, localizado na rua General Hernane Rabelo nº 61, na cidade de Barbacena - MG.

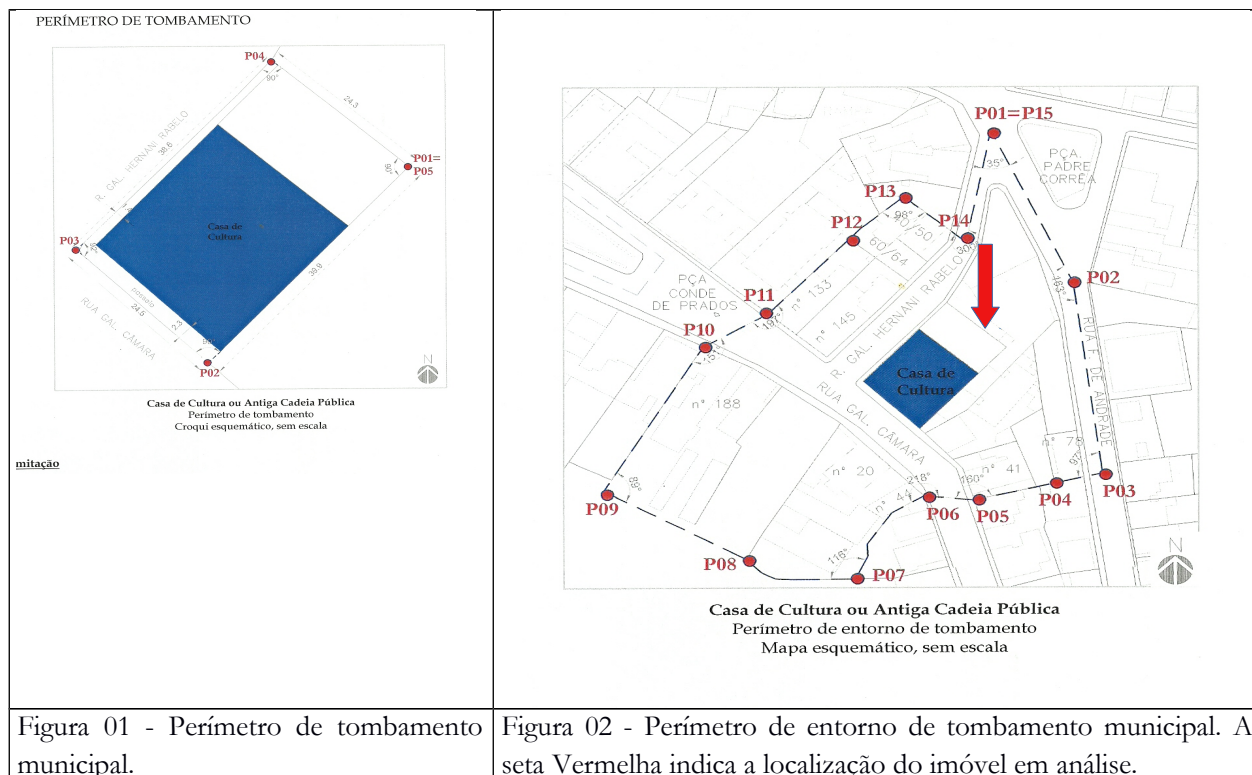
A edificação situada na rua General Hernane Rabelo nº 61, conhecida como Centro de Chauffers, encontra-se inserida no perímetro de entorno de tombamento da Casa de Cultura definido pelo município, conforme demonstrado nas figuras abaixo.

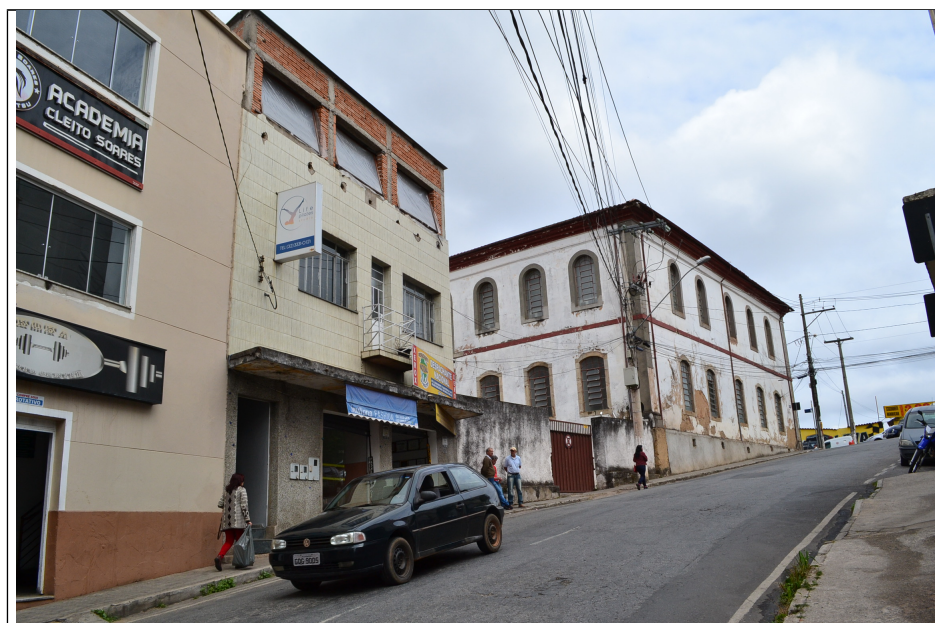
Figura 03 - Construção na rua General Hernane Rabelo nº 61 à esquerda e o prédio da antiga cadeia à direita.

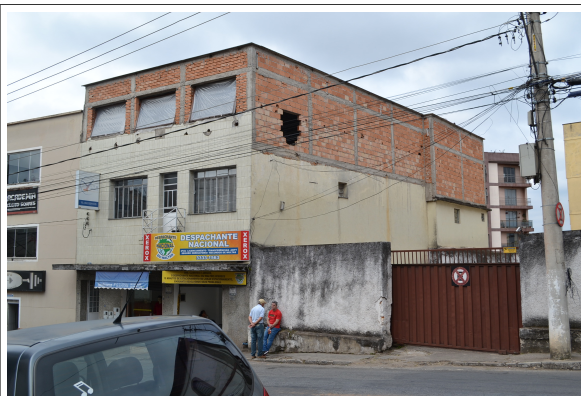
A intervenção no imóvel de que trata a lide não ficou adstrita às recomendações emitidas pelo parecer de fls. 33/36 (construção de um telhado em estrutura metálica). Foi construído um novo pavimento acima dos existentes, na frente e nos fundos do imóvel, ou seja, um terceiro pavimento com estrutura em concreto armado, vedação das alvenarias perimetrais em tijolos cerâmicos furados e cobertura em telhas metálicas. A cobertura é vedada por platibanda acima deste terceiro pavimento, também estruturada em concreto armado e alvenaria de tijolos cerâmicos. O acesso é independente, através de complementação da escada lateral existente.

Figura 05 - Imagem do local em 2018. Fonte:
Acervo da CPPC.

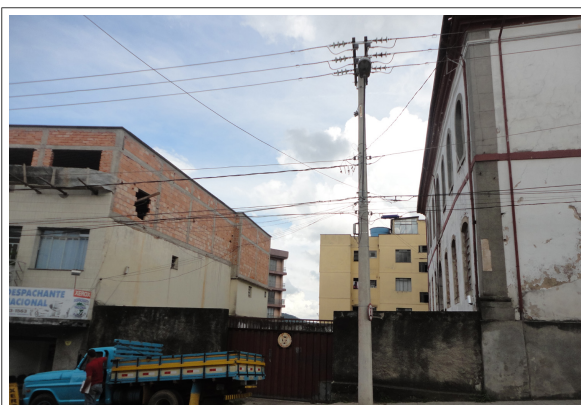
Figura 06 - Fotografia do local em 2013. Fonte: acervo da CPPC.

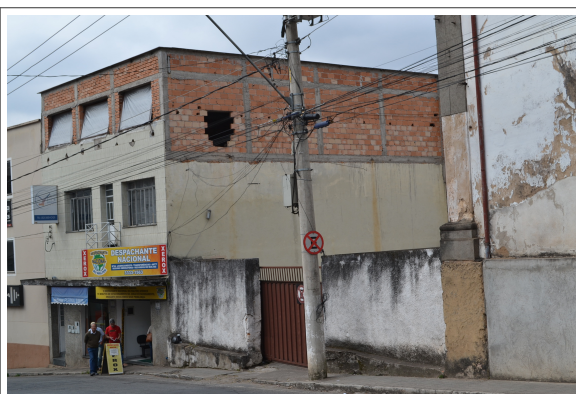
Na data da vistoria, realizada em junho de 2018, a obra se encontrava paralisada, sem sinais de realização de obras recentes no imóvel.

Figura 07 - Fotografia do local em 2018. Fonte : Acervo da CPPC

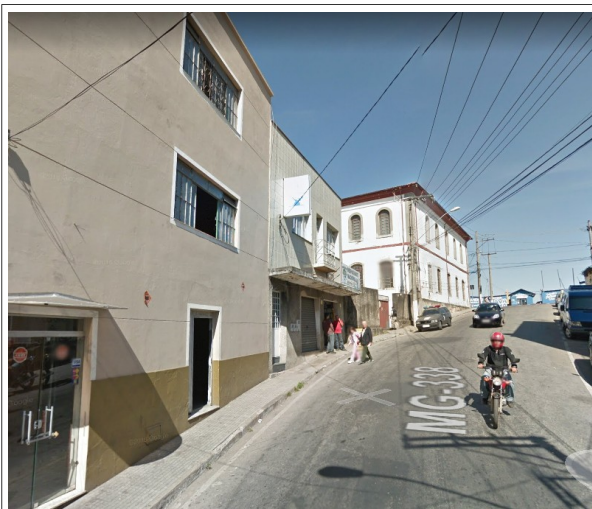
Figura 09 - Fotografia do local em 2011, ou seja, antes do início das obras de intervenção. Fonte: Google Street View

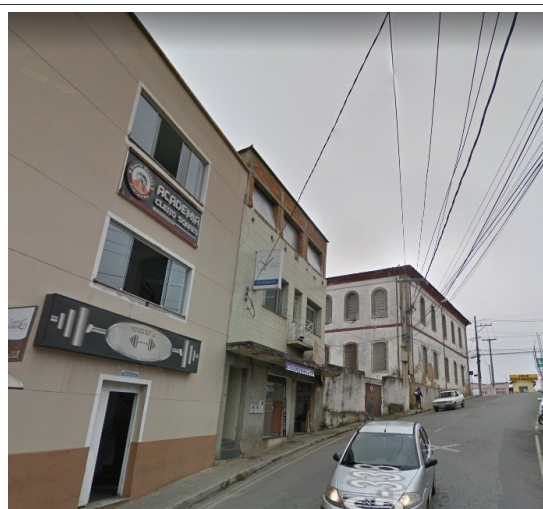
No entendimento deste Setor Técnico houve diminuição da visibilidade da Casa de Cultura, especialmente para o observador que estiver na parte inferior da rua General Ernane

Rabelo, tendo em vista que foi acrescido mais um pavimento na edificação além dos dois já existentes.

Figura 10 - Imagem do local em 2017, com acréscimo de altura / volumetria da edificação no entorno da Casa de Cultura. Fonte: Google Street View

Este Setor Técnico entende que ambas alternativas são viáveis de execução, sem abalar a construção existente. A cobertura metálica poderá ser removida e as paredes e estrutura

poderão ser demolidas, utilizando equipamentos manuais que causem menor vibração na edificação.

A platibanda original ainda se faz presente no imóvel, podendo ser utilizada como referência para retornar às características originais. A cobertura metálica instalada no local poderá ser reaproveitada por detrás da platibanda original, após as adequações necessárias.

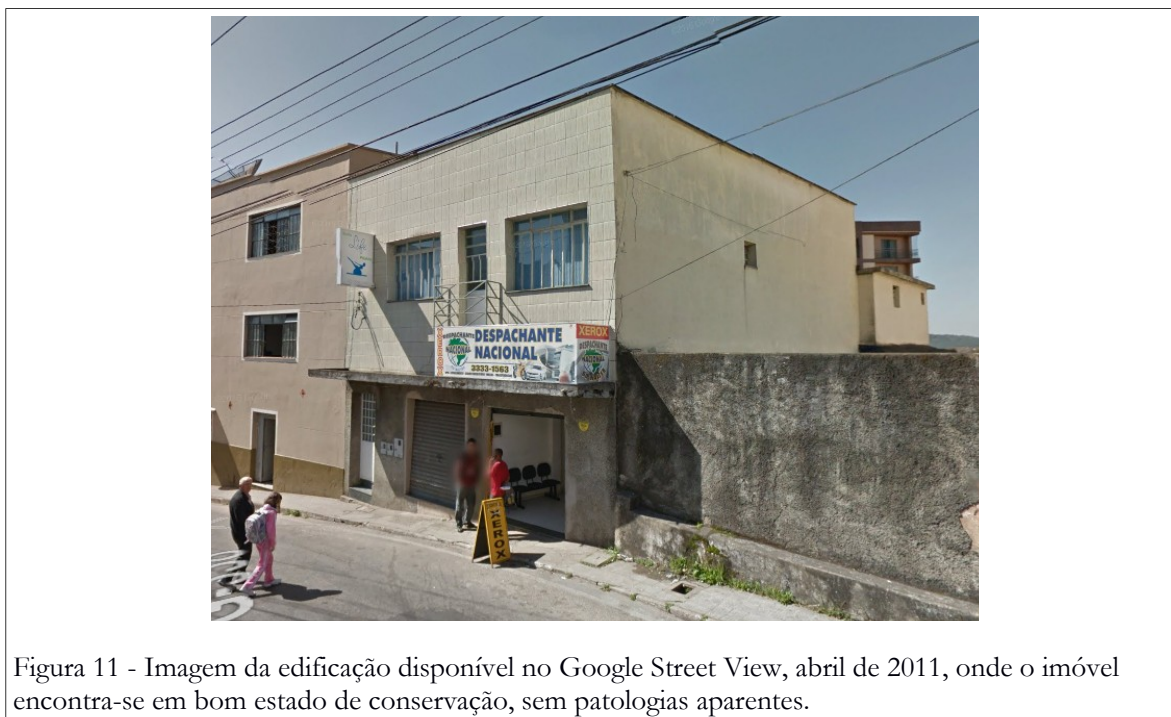
Em análise às imagens do prédio disponíveis no Google Street View, datadas de julho de 2011, não foi constatada a existência das patologias listadas acima, especialmente no que se

refere às alvenarias, que se apresentavam em bom estado de conservação, sem trincas ou outros indícios que indicassem a sua instabilidade.

Figura 11 - Imagem da edificação disponível no Google Street View, abril de 2011, onde o imóvel encontra-se em bom estado de conservação, sem patologias aparentes.

Mesmo que as obras na cobertura fossem necessárias, poderiam ser executadas sem a necessidade de criação de mais um pavimento, bastando substituir os elementos danificados da cobertura e reforçar a estrutura da platibanda.
