NOTA TÉCNICA N° 45/2019

Referência: Complementar à NT 25/2019 - PAAF 0024.18.021631-9

1. **Objeto:** Edificação construída no entorno da Basílica São José Operário
2. , que possui tombamento municipal através do Decreto n° 3908/1996, homologado¹ pelo Decreto Municipal n° 6.030/2007.
3. **Objetivo:** Cálculo de valoração de danos ao patrimônio cultural .
4. **Considerações Preliminares**

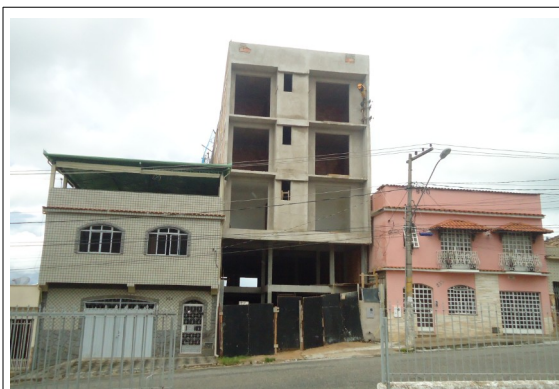
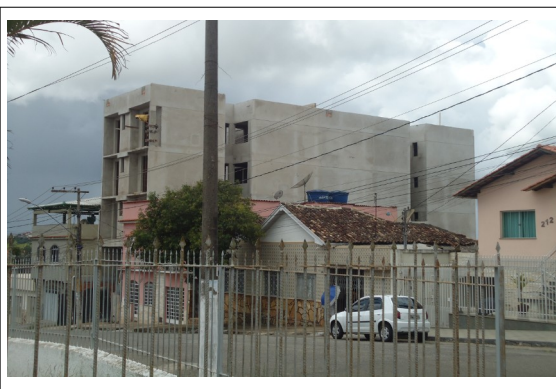
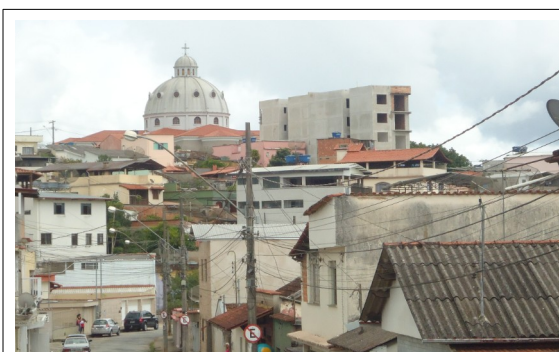
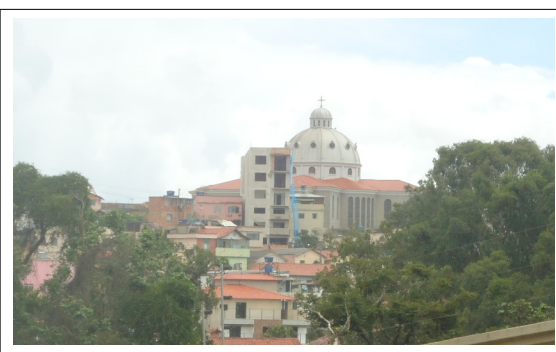
o empreendimento, por sua dimensão e volumetria compromete e obstrui parcialmente a visibilidade da Basílica a partir de algumas visadas, tendo em vista a sua volumetria e altimetria. Nos locais onde a visibilidade não é comprometida, a nova edificação compete com a Basílica como elemento de destaque e referência na paisagem urbana, trazendo prejuízo às visadas tradicionais existentes. Entendeu-se que apesar de não haver limitação de altimetria na legislação urbanística e de proteção ao patrimônio cultural municipal, baseado nas principais visadas da Basílica de São José Operário, que no caso em análise a altimetria máxima deveria ser de 3 (três) pavimentos para que não fossem causados danos à ambiência e visibilidade do bem cultural tombado.

2 - Para evitar a ocorrência de novos casos, deverá ser elaborada legislação urbanística prevendo limitação de altimetria para novas edificações situadas no bairro São José. Recomenda-se a ocupação escalonada da encontra onde se implanta a Basílica, ou seja, quanto mais próximo da Basílica, menor a altimetria. Para tanto, são necessários estudos por equipe técnica habilitada que definirá a altura máxima para cada trecho, evitando-se a obstrução das visadas tradicionais existentes.

Para regularizar a situação existente, a altimetria máxima deveria ser de 3 (três) pavimentos, ou seja, seria necessária a demolição de 1 pavimento, conforme demonstrado na Nota Técnica já elaborada. Este Setor Técnico considera que, tecnicamente a conversão em perdas e danos seria metodologicamente viável, apesar de consolidar um dano muito grave ao bem cultural cuja ambiência e visibilidade foram seriamente comprometidas.
