LAUDO TÉCNICO nº 41/2010

Em atendimento ao requerimento da 3ª Promotoria de Justiça da Comarca de Barbacena, foram realizadas vistorias no dia 04 de maio de 2010 em vários imóveis daquela cidade pela arquiteta Andréa Lanna Mendes Novais, analista do Ministério Público. Este laudo técnico tem como objetivo analisar o valor cultural e estado de conservação do imóvel localizado à Rua Padre Manoel Rodrigues nº 416 e 464, Bairro do Carmo.

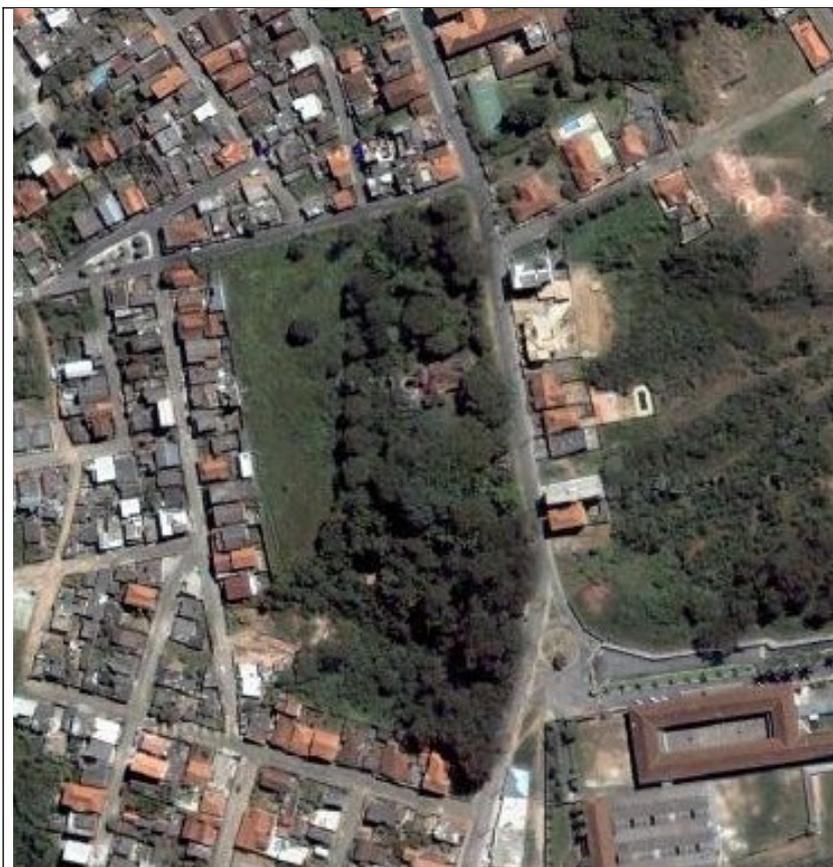
Figura 05 – Localização dos imóveis em amplo terreno ao centro da fotografia.

Os imóveis em questão encontram-se localizados na Rua Padre Manoel Rodrigues nºs 464 e 416. Como dito anteriormente, no terreno constam duas edificações: uma edificação principal em estilo Normando / Chalé Europeu e uma edificação colonial, de arquitetura singela, localizada no alinhamento da via pública.

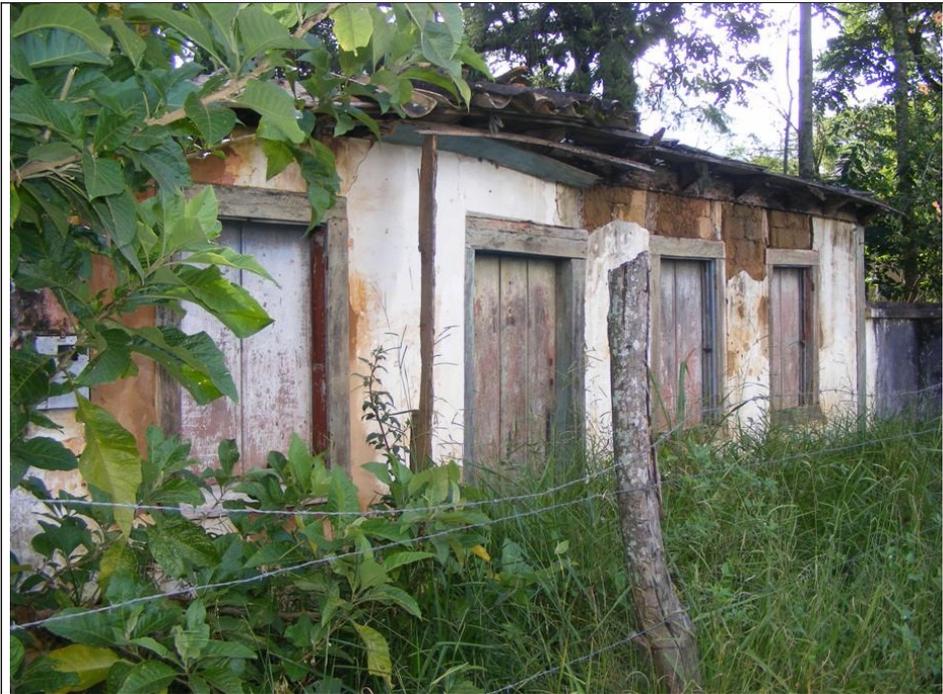
Trata-se de edificação no estilo colonial, caracterizada pela rusticidade e ausência de ornamentação. A estrutura é autônoma de madeira com vedação em adobe e cobertura em telhas tipo capa e bica.

Encontra-se em péssimo estado de conservação, tomada pelo mato, apresentando descolamento do reboco deixando aparente a alvenaria de adobe, o que acelera o processo de degradação. Além disso, encontra-se com sua cobertura comprometida, expondo o imóveis às intempéries.

Apresenta-se desestabilizada, com riscos de ruína.

Figura 06 – Fachada principal do imóvel colonial.

Além disso, sugere-se como medidas emergenciais:

- Cobertura - colocação imediata de lona sobre a cobertura (evitar a utilização de lona preta devido a sua baixa durabilidade), de modo a conter as infiltrações, que aceleram o processo de degradação do imóvel.
- A capina da área no entorno e a limpeza interna do imóvel também são medidas emergenciais, para evitar a proliferação de animais e acúmulo de umidade junto à base da edificação.
- Deverá haver escoramento das paredes do imóvel, buscando utilizar as técnicas para intervenções em edifícios históricos. O escoramento deverá ser realizado nos dois lados das alvenarias, promovendo uma melhor estabilização. O escoramento deverá ser realizado por técnico especializado (projeto e execução) e deverá ser anotada a respectiva ART (anotação de responsabilidade técnica).

Posteriormente, deverá ser elaborado projeto completo de restauração do imóvel, com proposição de uso, compatível com as características do edifício, da vizinhança e dos atuais costumes e anseios da população local, de forma a se garantir sua manutenção periódica. A preservação é de suma importância para a perpetuação do bem e uma das formas de preservar é atribuir um uso ao imóvel, a fim de incorporá-lo ao cotidiano dos habitantes, fazendo com que o imóvel cultural cumpra sua função social. A esse respeito, a Carta de Atenas⁶ prevê: “(...) A conferência recomenda que se mantenha uma utilização dos monumentos, que assegure a continuidade de sua vida, destinando-os sempre a finalidades que respeitem o seu caráter histórico ou artístico (...)”.

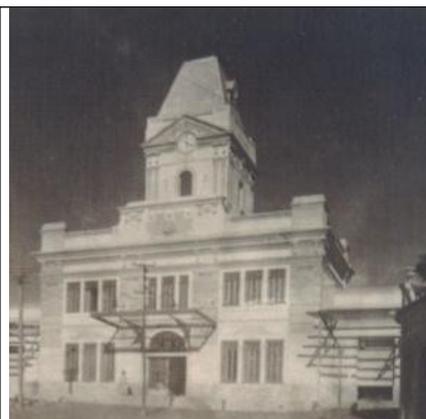
Figura 07 - Estação Ferroviária
- 1930

Trata-se imponente edificação cujo destaque está na sua cobertura, de forte inclinação. Esta tendência é bastante comum na cidade de Barbacena, que apresenta outras edificações importantes com este mesmo estilo de telhado, como por exemplo, a Estação Ferroviária, o prédio da Escola Agrotécnica Federal de Barbacena e o Museu da Loucura (antigo Hospital Colônia).

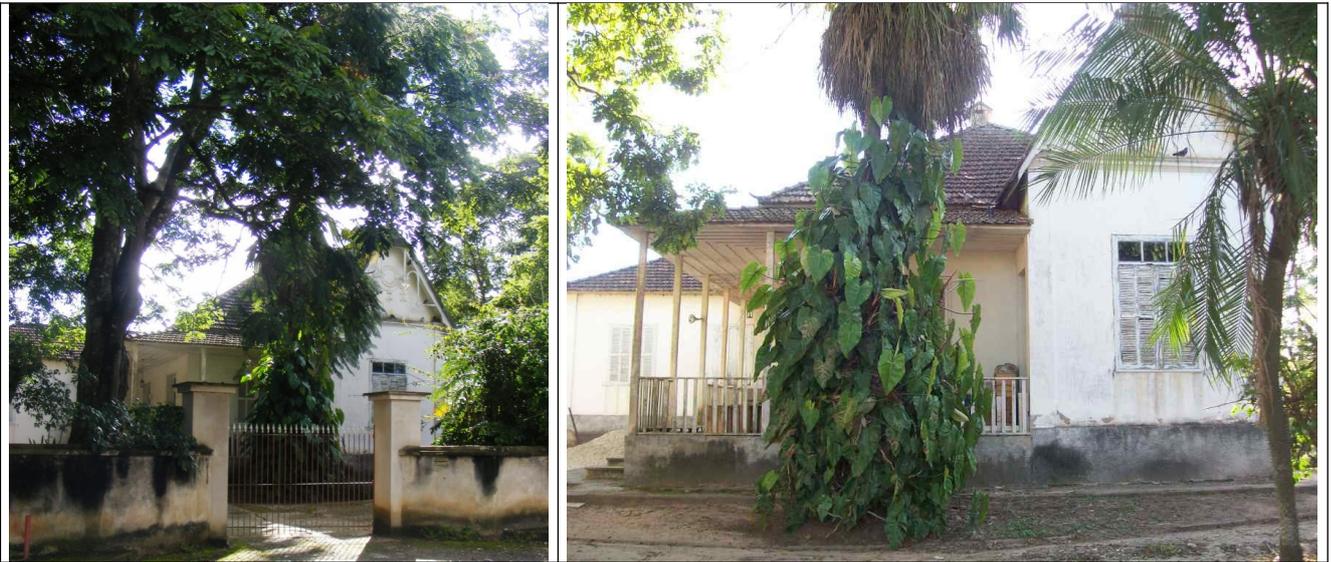
O imóvel possui planta assimétrica, bastante recortada. Possui apenas um pavimento, porém com pé direito generoso, o que lhe confere imponência. A vedação é de telhas francesas e as esquadrias são de madeira com venezianas. Apresenta empena decorada com ornamentos em massa.

Figuras 10 e 11 – Fachada principal.

Durante a vistoria, constatou-se que o imóvel encontra-se em regular estado de conservação, apresentando alguns acréscimos e descaracterizações. Apesar deste estado, a estrutura da edificação permanece em bom estado regular de conservação, o que facilita a recuperação da edificação como um todo.

Há manchas de umidade por todo prédio, trechos onde houve desprendimento do reboco, deixando o sistema construtivo aparente, o que acelera o processo de degradação do imóvel.

As esquadrias apresentam-se desgastadas, com elementos faltantes, trechos apodrecidos devido à umidade, descolamento da pintura, vidros quebrados e ferragens enferrujadas.

Também são necessárias algumas medidas para a conservação do imóvel. São elas:

- Revisão geral da cobertura,
- Revisão de instalações elétrica e hidráulica,
- Recuperação dos elementos de madeira (esquadrias, forros, pisos, etc),
- Manutenção do reboco e pintura interna e externa de alvenarias e esquadrias,
- Estabilização do recalque estrutural do acréscimo,
- Tratamento paisagístico do terreno onde a edificação se insere, com resgate da praça existente no mesmo.
- Deverá haver um estudo de como poderá ocorrer a fruição do bem como patrimônio cultural pela população, pelo fato de ser uma propriedade particular.

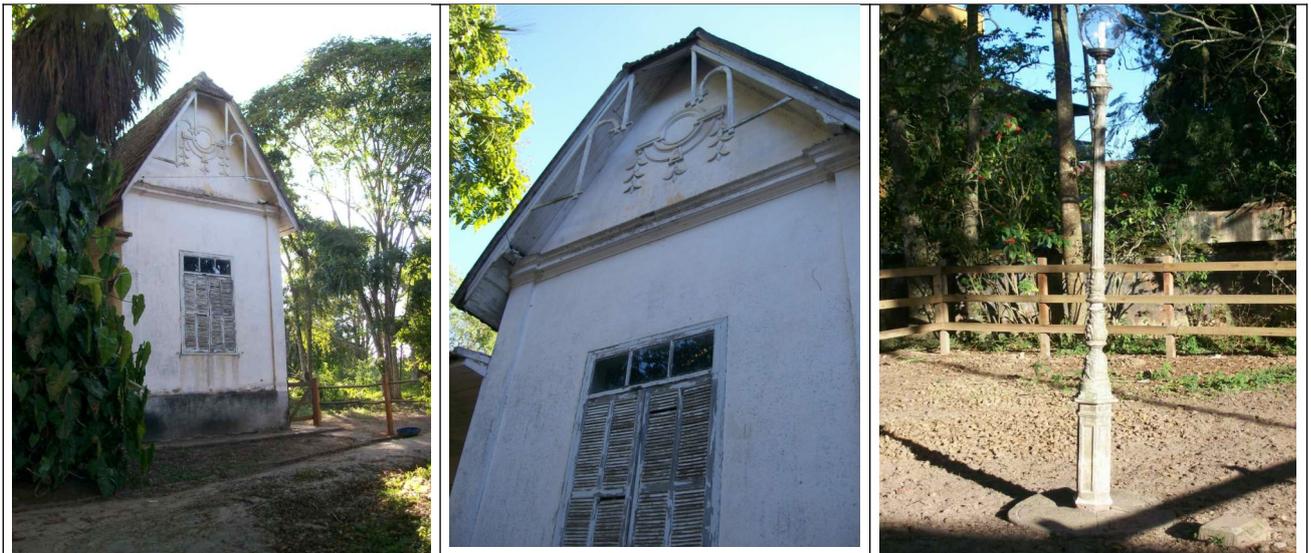
Figuras 12 e 13 – Detalhe da empena.
