LAUDO TÉCNICO nº 35/2010

Em atendimento ao requerimento da 3ª Promotoria de Justiça da Comarca de Barbacena, foi realizada vistoria no dia 04 de maio de 2010 pela arquiteta Andréa Lanna Mendes Novais, analista do Ministério Público, em vários imóveis na cidade de Barbacena. Na oportunidade também foi vistoriado o imóvel da Estação Ferroviária de Barbacena, localizado na Praça Adriano Ferreira s/nº. Este laudo técnico tem como objetivo analisar o estado de conservação e medidas necessárias para sua conservação.

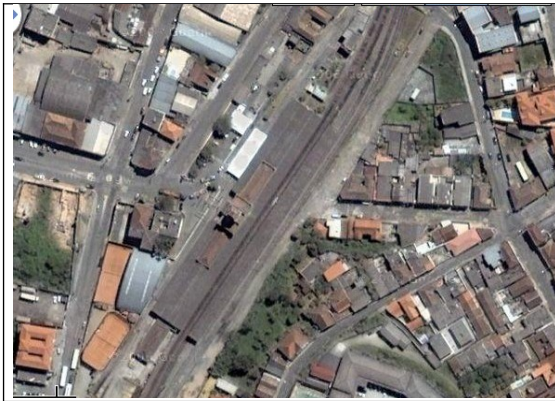
Figura 12 – Vista aérea da estação.

Localizada no centro da cidade de Barbacena, a estação abre-se para grande largo que a coloca em situação de destaque no local. O seu entorno é caracterizado por construções menores e mais antigas que se integram ao conjunto da estação.

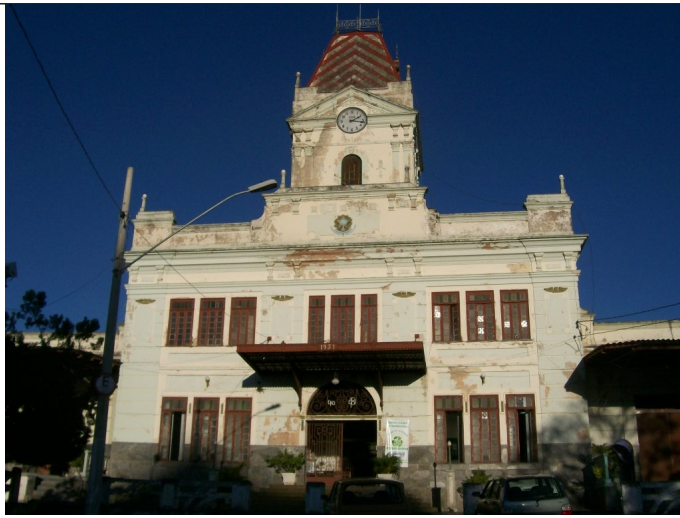
A antiga estação de embarque e desembarque de passageiros apresenta arquitetura com características do eclético tardio, de partido longitudinal, marcada por corpo central ricamente decorado na platibanda e cunhais, sobressaindo torre central com relógio, brasão¹ e cobertura de grande inclinação em ardósia. Há belíssimo portão em ferro fundido no estilo *art decó* destacado por cobertura metálica do mesmo estilo, sustentada por mãos francesas decoradas.

Figura 14 – Vista do corpo central da estação.

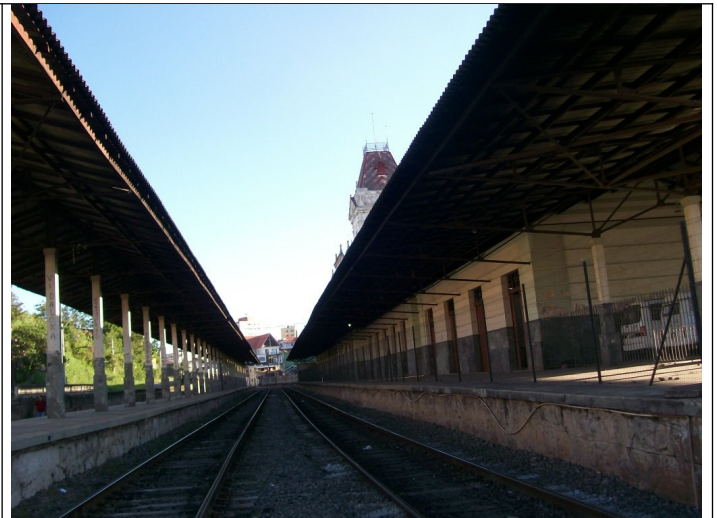
O volume horizontal de grande extensão e é marcado por mãos francesas metálicas com perfil elaborado apoiando a cobertura da plataforma, cuja vedação é feita em telhas de amianto.

Figura 15 – Vista das plataformas.

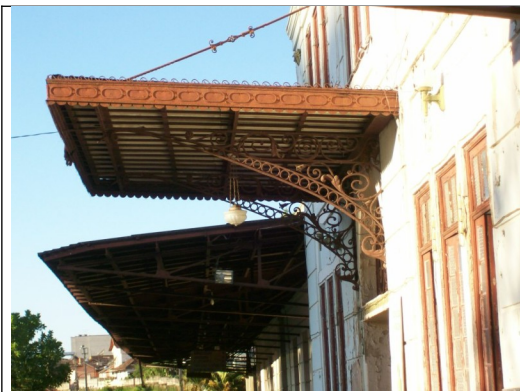
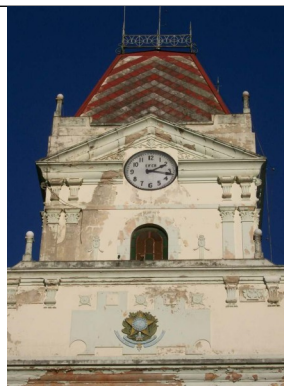
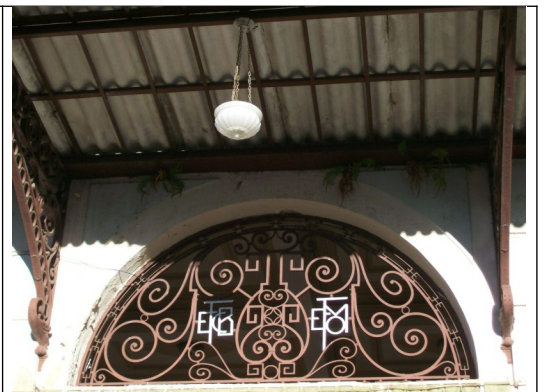
Figuras 16 a 18 – Detalhes da torre central.

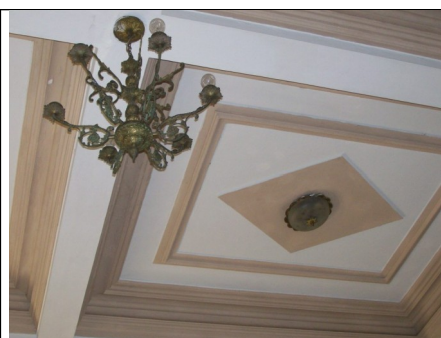
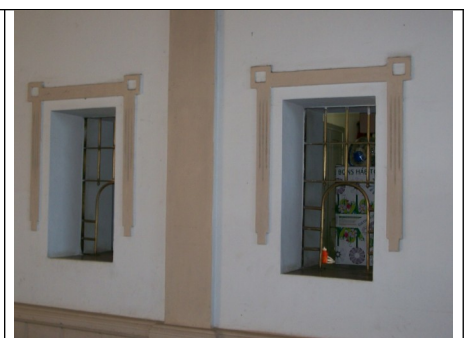
Internamente, possui hall de entrada ricamente decorado, com lustres originais da época. As bilheterias ainda permanecem no local.

Figuras 18 a 20 – Detalhes do hall de entrada

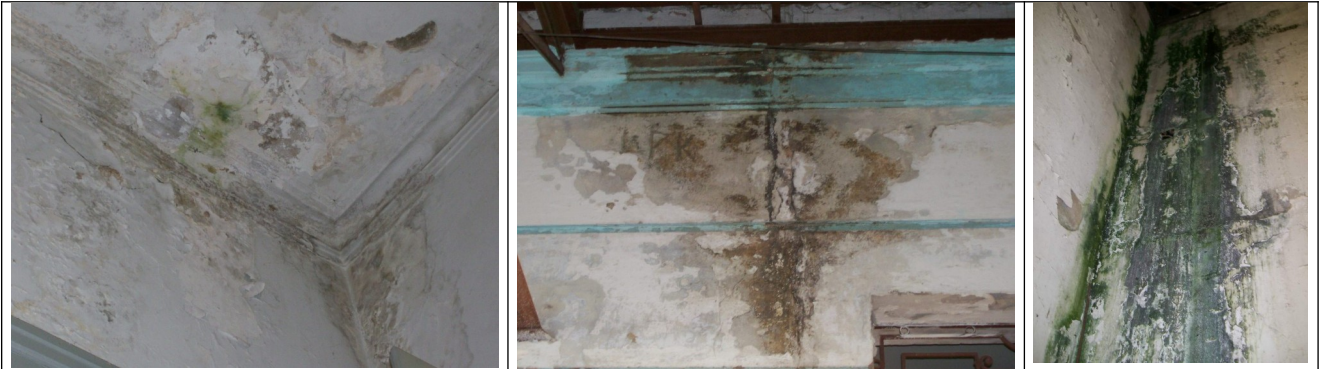
O prédio encontra-se em regular estado de conservação, com algumas descaracterizações. A principal patologia encontrada é a presença de umidade, que atinge tanto o interior quanto o exterior da estação ferroviária, principalmente no trecho junto à torre central.

Figuras 21 a 23 – Presença de umidade.

A água e a umidade nos materiais são graves problemas que afetam as construções. Elas não só são problemas por si mesmas, criando ambientes úmidos, frios e insalubres, como servem de veículos para outros ataques ao edifício. Assim, a presença de água e a conseqüente umidade:

- É preciso descobrir a fonte de umidade, isto é, de onde vem a água que está causando o dano.
- Após a solução dos problemas de umidade e de minuciosa inspeção dos sistemas hidráulicos e de esgoto, deverá ser substituído o reboco e realizada nova pintura.
- Também é necessária a retirada de qualquer revestimento impermeável que impeça a evaporação da umidade.
- Deverá ser previsto sistema de drenagem de águas pluviais eficiente na área externa, de forma a prevenir infiltrações na edificação.

Após a solução dos problemas de umidade é necessário selar as fissuras, retirar todas as plantas invasoras existentes nas alvenarias e, por fim, realizar nova pintura.

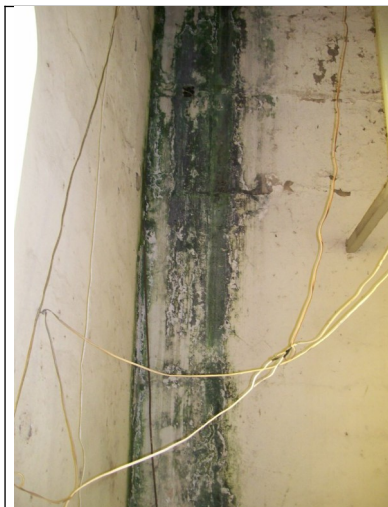
Na data da vistoria foi verificada a presença de fiação exposta, junto à umidade, o que expõe a edificação a riscos de incêndio.

Figura 24 – Fiação exposta junto à umidade

- Deverão ser desenvolvidos projetos elétrico, hidráulico e de prevenção e combate a incêndios;
- Não deverá ser permitido o estacionamento de veículos nas plataformas;
- Deverá ser dado uso cultural também às plataformas como, por exemplo, exposições permanentes ou temporárias, apresentações teatrais, de música, etc.

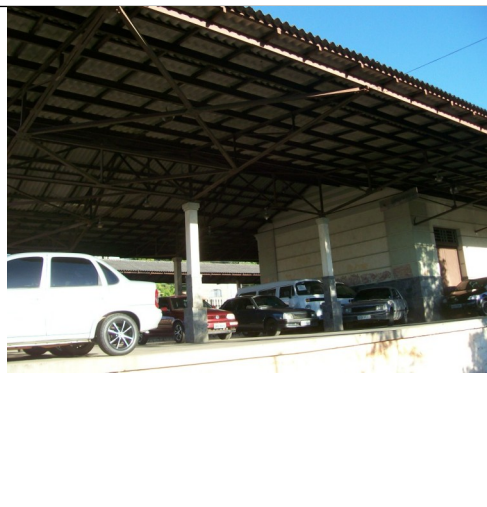
Também foi verificado que há estacionamento de veículos em uma das plataformas da Estação, não autorizado pelo Conselho Municipal de Patrimônio Cultural.

Figura 25 – Estacionamento de veículos em uma das plataformas.

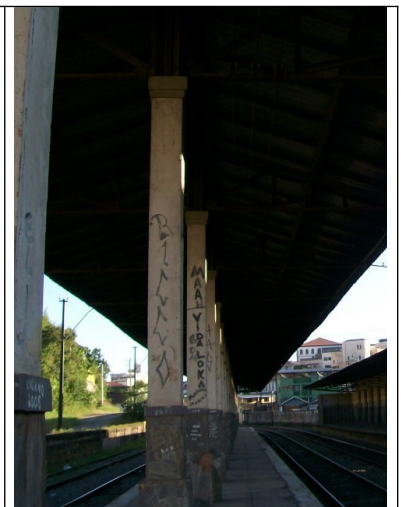
Há sujidades, pichações e inscrições e presença de plantas invasoras nas alvenarias.

Figura 26 – Inscrições nos pilares das plataformas.

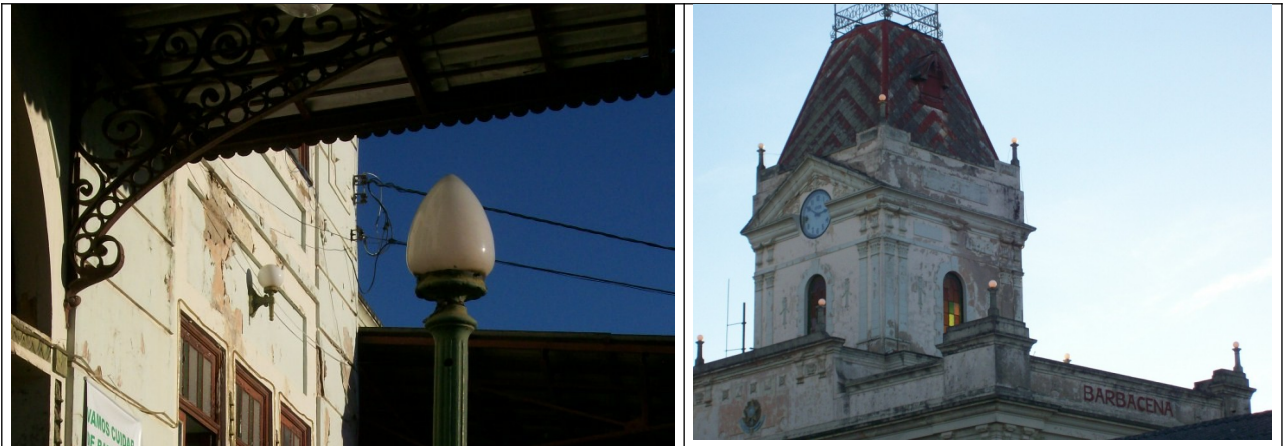
Figuras 27 e 28 – Alvenarias com manchas de umidade e descolamento de pintura.

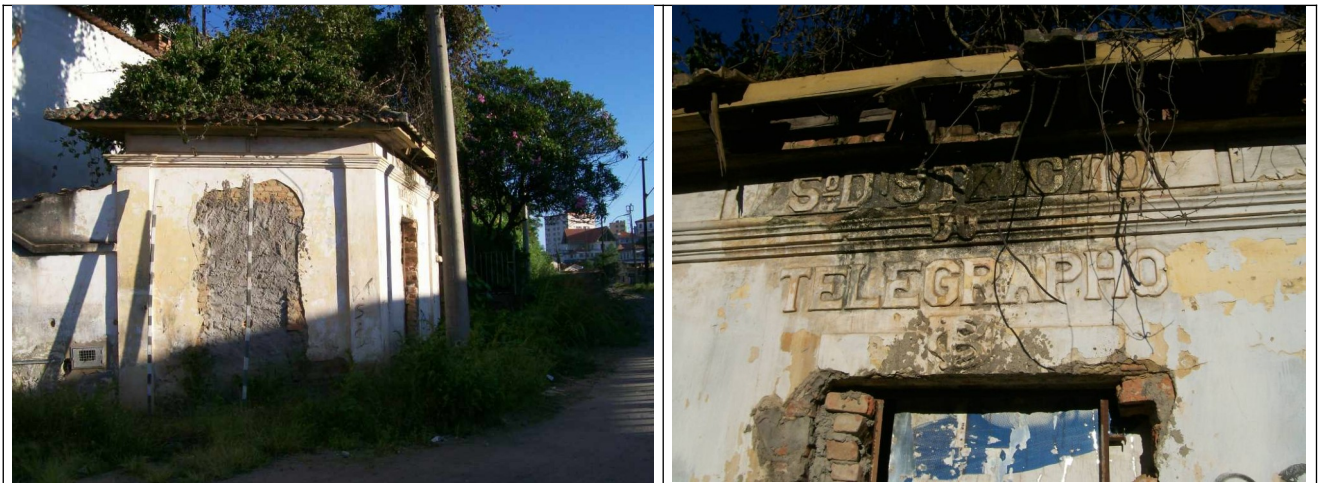
Esta edificação encontra-se abandonada, tomada pela vegetação, sem esquadrias, com a cobertura comprometida e patologias no reboco.

Figuras 29 e 30 – Imagens do Posto do Telégrafo em total estado de abandono.

Além de intervenções no prédio da Estação Ferroviária, deverá haver restauração⁵ do Posto do Telégrafo, que além de ser tombado, encontra-se no entorno imediato da estação, além de ser um elemento integrante do complexo ferroviário instalado na área.

- Limpeza da área, com a retirada de toda a vegetação existente junto à edificação,
- Cobertura com lona (evitar a lona preta que possui pouca resistência) para evitar entrada de água e ações de vandalismo,
- Separação e guarda de todos os materiais originais encontrados para sua utilização quando da restauração do imóvel.
