Promotoria Estadual de Defesa do Patrimônio Cultural e Turístico

LAUDO TÉCNICO nº 26 /2010

Em atendimento ao requerimento da 3ª Promotoria de Justiça da Comarca de Barbacena, foram realizadas nos dias 04 e 05 de maio de 2010 vistorias em vários imóveis pela arquiteta Andréa Lanna Mendes Novais, analista do Ministério Público. Este laudo técnico tem como objetivo analisar o estado de conservação e medidas necessárias para a conservação da Fazenda do Registro Velho.

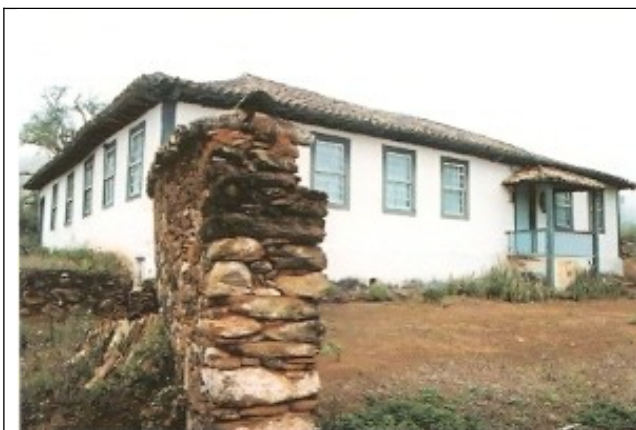
Figura 04 – Fazenda do Registro, quando se encontrava em bom estado de conservação.

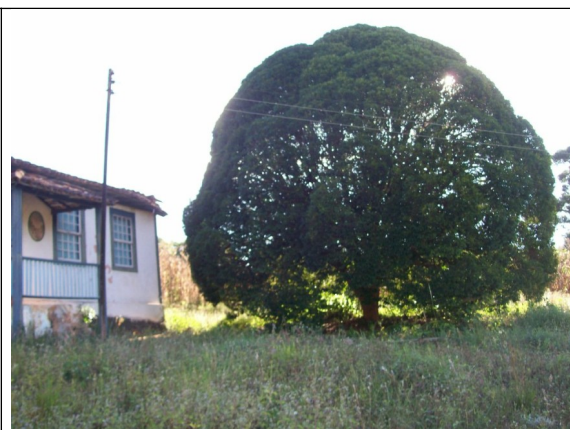
Figura 05 – A fazenda e o enorme pé de cambucá na sua lateral. (maio 2010)

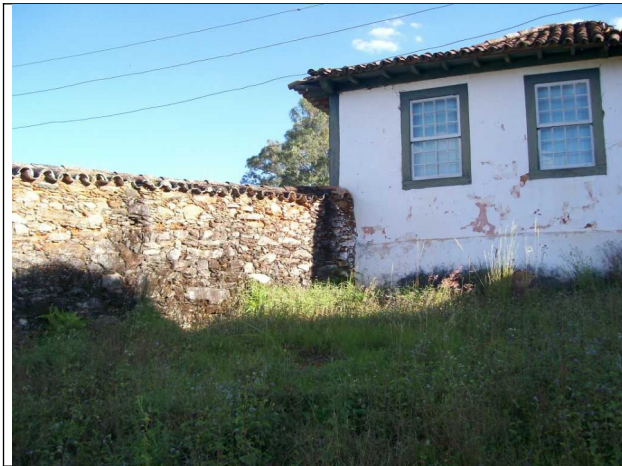
Figura 06 – Fazenda e muro de pedras (maio 2010)

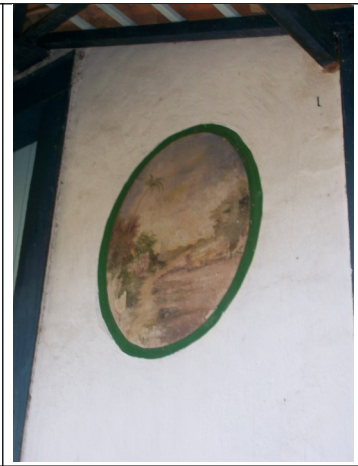
Figura 07 – Pintura decorativa junto à porta.

- Deverá ser realizada estabilização e recuperação das alvenarias remanescentes, com aproveitamento do material em bom estado de conservação e substituição dos materiais deteriorados. Deverá ser utilizada no preenchimento da trama de pau a pique a terra das proximidades, conforme era feito antigamente, buscando respeitar o traço existente. Deverá haver recomposição do reboco, utilizando argamassa compatível com o sistema construtivo existente. Caso houver pinturas decorativas originais na edificação, deve-se manter “janelas” como referência destas pinturas;

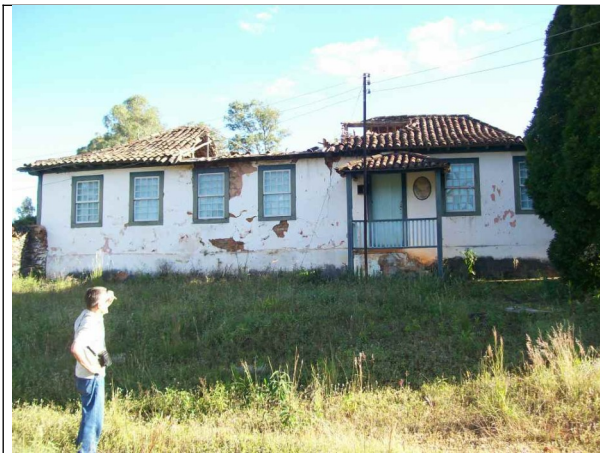
Parte do telhado desabou, desestabilizando algumas alvenarias que também ruíram. A ausência da cobertura favorece a infiltração de águas pluviais, o que acelera o seu processo de degradação. Com o telhado danificado, a edificação fica completamente exposta ao tempo (sol, chuva e vento) e ainda facilita ações de vandalismo.

As alvenarias encontram-se com sujidades, trincas, fissuras, descolamento de reboco e de pintura. Estão expostas à umidade, o que colabora com a aceleração da degradação do imóvel, uma vez que não é aconselhado que o sistema construtivo existente, o pau a pique, fique em contato com a água, pelo fato da sua matéria prima ser o barro.

As esquadrias encontram-se danificadas, desgastadas, com elementos faltantes, trechos apodrecidos devido à umidade, descolamento da pintura, vidros quebrados e ferragens enferrujadas.

Figura 09 – Fachada principal.

- Cobertura - colocação imediata de lona sobre a cobertura (evitar a utilização de lona preta devido a sua baixa durabilidade), de modo a conter as infiltrações, que aceleram o processo de degradação do imóvel.

- Devem ser realizados serviços de estabilização e consolidação da estrutura, com aproveitamento do material em bom estado de conservação e substituição das peças deterioradas;

- A cobertura deverá ser refeita, com aproveitamento do material em bom estado de conservação e substituição de peças comprometidas e / ou em mau estado de conservação. Sugere-se a amarração de algumas fiadas de telhas, evitando que as mesmas “escorram”. Na restauração, as telhas devem ser removidas, limpas e separadas aquelas que se apresentam em bom estado de conservação, podendo ser reaproveitadas. Caso não haja número suficiente de telhas originais para a vedação de toda a cobertura, sugere-se a utilização das telhas antigas como capa e de telhas novas como bica;

- Recuperação das esquadrias e ferragens. As esquadrias faltantes deverão ser executadas, seguindo os modelos pré-existentes;
- Para os acabamentos internos, deve ocorrer aproveitamento do material em bom estado de conservação e substituição das peças deterioradas;

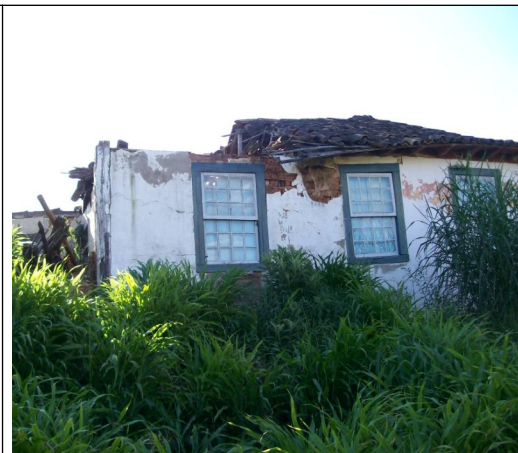
Figura 10 – Fachada lateral

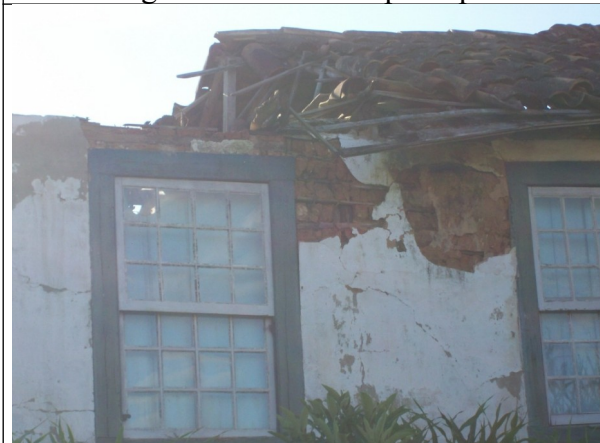
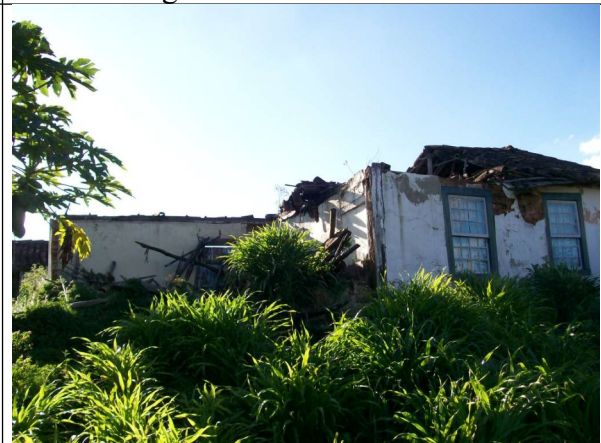
O imóvel encontra-se abandonado e em péssimo estado de conservação, já em processo de arruinação, e necessita de obras de restauração³, visando ações criteriosas e tecnicamente adequadas à conservação⁴ e manutenção⁵. Acredita-se que a falta de uso do

Figura 11 e 12 – Edificação em processo de arruinamento.

- Deverá haver o desligamento da energia do imóvel para evitar curtos circuitos.
- Deverá haver escoramento das paredes do imóvel, buscando utilizar as técnicas para intervenções em edifícios históricos. Há perigo iminente de desabamento de outras alvenarias e as escoras irão reduzir a movimentação que ocorre na edificação, enquanto se aguarda a execução do reforço estrutural. Onde for possível, o escoramento deverá ser realizado nos dois lados das alvenarias, promovendo uma melhor estabilização. O escoramento deverá ser realizado por técnico especializado (projeto e execução) e deverá ser anotada a respectiva ART (anotação de responsabilidade técnica).

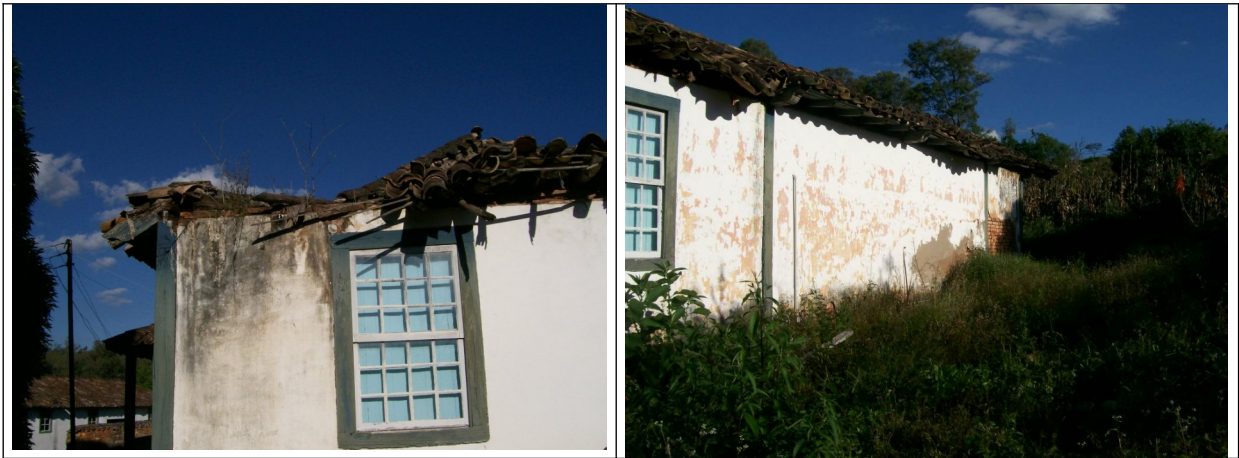
Há acúmulo de mato e vegetação tanto no interior quanto na parte externa da edificação, facilita a proliferação de insetos, roedores, répteis e escorpiões e a propagação de incêndios. Além disso, as plantas acumulam umidade junto a suas raízes, trazendo maiores prejuízos ao imóvel.

Figura 13 e 14 – Edificação em processo de arruinamento.

- A capina da área no entorno e a limpeza interna também são medidas emergenciais, para evitar a proliferação de animais e acúmulo de umidade junto à base da edificação. Na ocasião, todo o material original em que seja possível sua recuperação deverá ser retirado, limpo e armazenado em local adequado.
