NOTA TÉCNICA nº 12/2011

- I. **OBJETO:** Casarão situado à Av. Barão do rio Branco, nº 11, Centro.
- II. **OBJETIVO:** Análise do estado de conservação do imóvel.
- III. **MUNICÍPIO:** Machado.
- IV. **LOCALIZAÇÃO:**

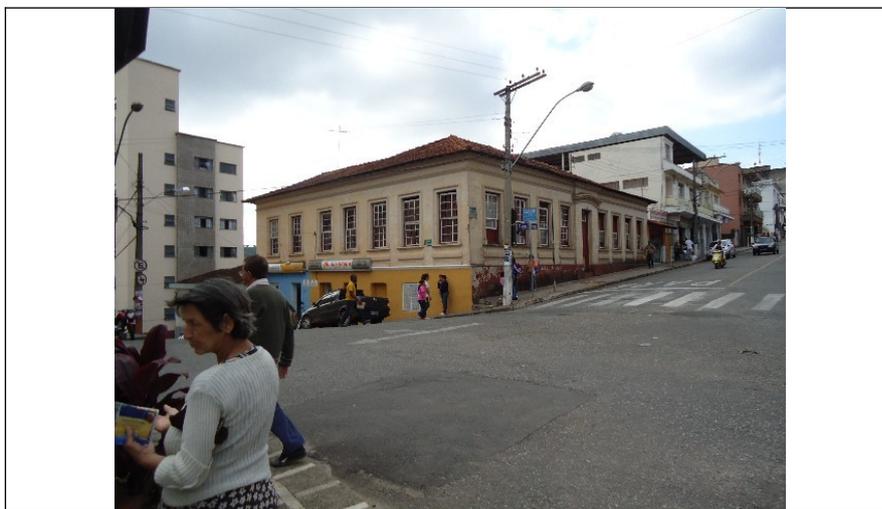
O imóvel em questão encontra-se localizado em local de destaque, na área central da cidade de Machado.

Figura 05 – Imóvel no contexto urbano.

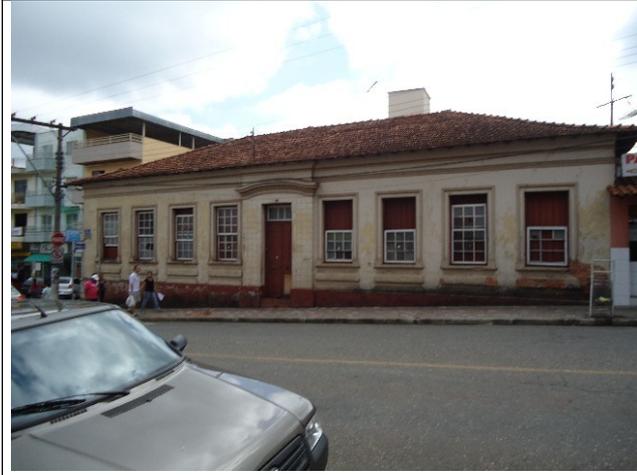
Trata-se de sobrado de características coloniais, em terreno de esquina, implantado no alinhamento das vias, já contendo algumas descaracterizações. O sistema construtivo utilizado é estrutura autônoma de madeira com vedações em sistema construtivo a base de terra.

A edificação acompanha o desnível natural do terreno. O pavimento térreo é habitável em apenas parte da edificação e é utilizado por estabelecimentos comerciais. Percebe-se que houve alterações na distribuição dos vãos do pavimento térreo para adequar a edificação ao uso comercial. No pavimento superior, as esquadrias são janelas de peitoril² com vedações em esquadrias de madeira, contendo ornamentos na parte inferior de cada vão. Na fachada principal, a porta de acesso é central, destacada em volume e por ornamento superior.

Figura 06 – Fachada principal do imóvel.

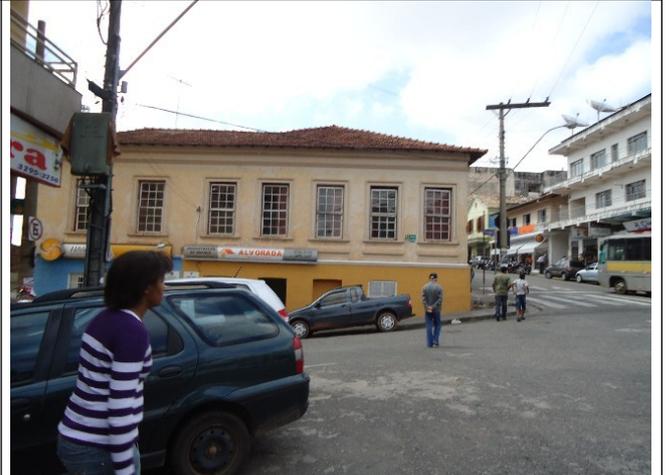
Figura 07 – Fachada lateral.

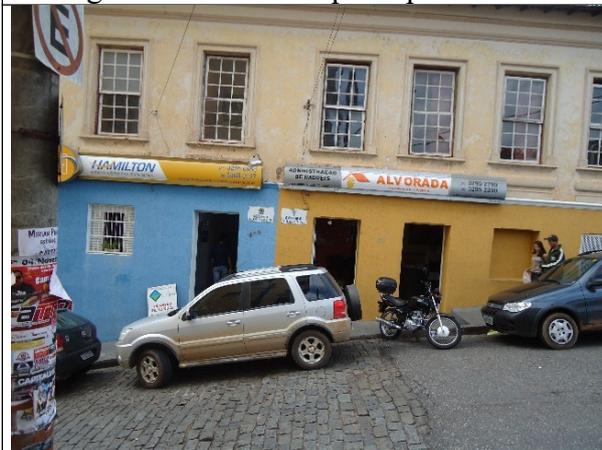
Apesar do estado de abandono, a estrutura da edificação permanece em estado regular de conservação, o que facilita a recuperação da edificação como um todo. Conserva grande parte dos seus elementos originais, sendo que a maior descaracterização ocorreu na substituição da vedação da cobertura original e na fachada onde há os estabelecimentos comerciais onde houve alteração dos vãos, instalações de letreiros e alteração da cor, entretanto esta intervenção é totalmente reversível.

Figura 08 – Letreiros e cores distintas na fachada.

ao selamento das fissuras, reintegração de reboco e pintura. Deverá haver recomposição do reboco, utilizando argamassa compatível com o sistema construtivo existente. Devem ser retirados todos os elementos descaracterizantes existentes na fachada do imóvel, como letreiros, que devem ser substituídos por elementos que causem menor impacto visual e sejam compatíveis com a arquitetura existente. Esta definição deverá passar pela aprovação do órgão de proteção municipal competente.

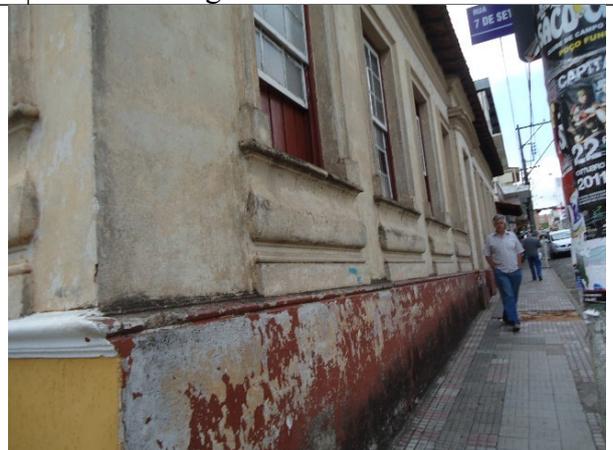
A estrutura do prédio encontra-se em regular estado de conservação, apresentando algumas peças desgastadas, com umidade e com ataque de insetos. Há muitas manchas de

umidade por todo prédio, trechos onde houve desprendimento do reboco, deixando o sistema construtivo aparente, o que acelera o processo de degradação do imóvel. Em alguns locais o reboco original foi substituído por argamassa de cimento. Algumas alvenarias possuem trincas e rachaduras.

Figura 09 – Manchas de umidade e descolamento da camada pictórica.

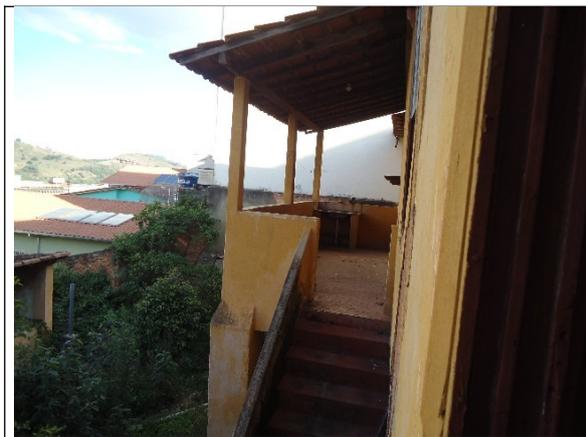
Nos fundos há quintal parcialmente ocupado por construções e intervenções mais recentes, e há bastante acúmulo de vegetação.

Figura 10 – Acréscimo nos fundos e acúmulo de vegetação no terreno.

- Que seja paralisada, de imediato, a demolição do imóvel, uma vez que o mesmo é tombado. Qualquer intervenção no imóvel deve ser precedida por análise e aprovação do órgão de proteção competente.
- A capina da área no entorno e a limpeza interna do imóvel também são medidas emergenciais, para evitar a proliferação de animais e acúmulo de umidade junto à base da edificação.
- Deverá haver o desligamento da energia da área não utilizada do imóvel para evitar curtos circuitos.
- Os vãos devem permanecer com as esquadrias fechadas para evitar entrada de água no interior do imóvel.
- Deve ser realizada revisão na cobertura para solução dos problemas de infiltração, caso existentes.

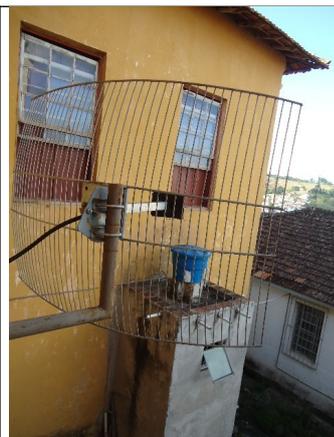
Figura 11 – Intervenções contemporâneas.

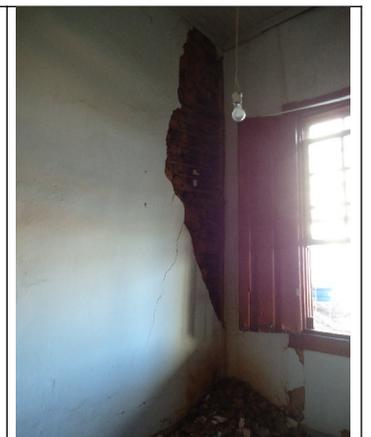
Figura 12 – Trincas e descolamento do reboco.

- Estrutura - Conhecer e identificar o tipo e a profundidade da fundação e avaliar o estado de conservação dos materiais. Para isto, é necessária a realização de prospecção, para que seja feito um diagnóstico mais preciso das causas do aparecimento de trincas e descolamento do reboco e possíveis soluções para o problema. Além disso, devem ser realizados serviços de estabilização e consolidação da estrutura, com aproveitamento do material em bom estado de conservação e substituição das peças deterioradas. A solução de cada caso exige um diagnóstico cuidadoso a ser realizado por especialista na área de estruturas, que identificará o principal agente causador de patologias e, de acordo com as condições do terreno e da fundação, estabelecerá recomendações técnicas próprias para solução. Após identificação e solução das causas reais dos problemas apresentados, deve-se proceder

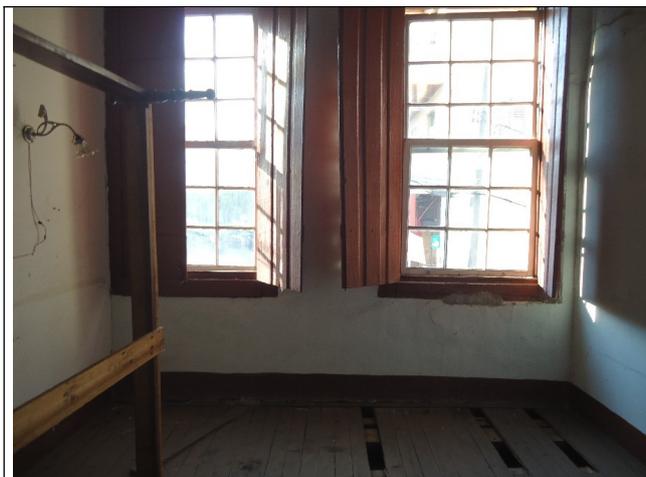
As esquadrias apresentam-se desgastadas, com elementos faltantes, trechos apodrecidos devido à umidade, descolamento da pintura, vidros quebrados e ferragens enferrujadas.

Internamente, o piso de madeira encontra-se com peças faltantes e alguns dos materiais de acabamento originais foram substituídos.

Figura 13 – Patologias nos pisos e esquadrias.

- Recuperação das esquadrias e ferragens. Deverão ser substituídas as esquadrias utilizadas no pavimento comercial por modelos compatíveis com a arquitetura original;

- Imunização de todas as madeiras com ataque de insetos xilófagos;
- As tábuas do piso deverão ser recuperadas;
- Os forros devem ser recuperados;
- Deverão ser desenvolvidos projetos elétrico, hidráulico e de prevenção e combate a incêndios, principalmente na área comercial do imóvel. Toda tubulação hidráulica e elétrica externa à edificação deverá ser retirada.

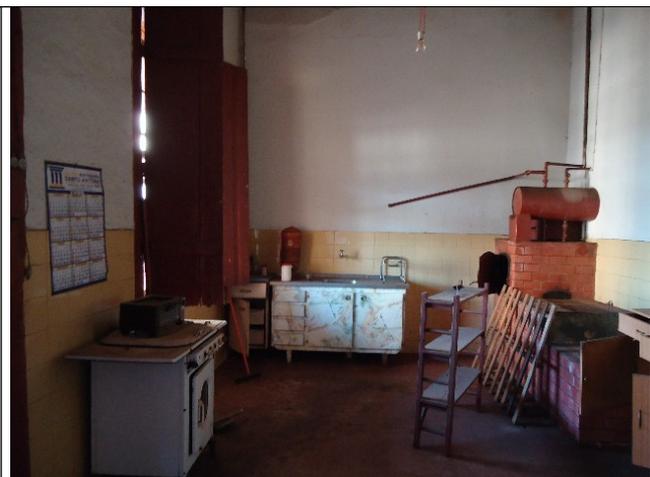
Figura 14 – Vista interna com intervenções contemporâneas.
