**NOTA TÉCNICA nº 41/2013**

- I. **Objeto:** Antiga Cadeia Pública de Barbacena.
- II. **Endereço:** Rua General Câmara nº 11
- III. **Município:** Barbacena-MG.
- IV. **Objetivo:** Análise de intervenção irregular no entorno imediato do prédio da Antiga Cadeia Pública.
- V. **Breve histórico do município de Barbacena:**

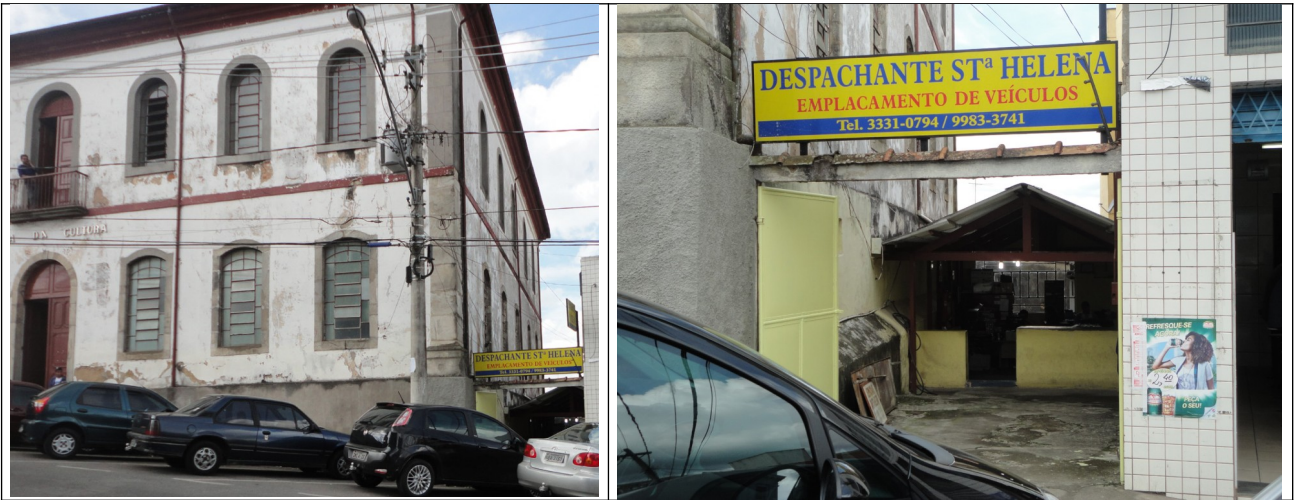
1 – Construção em beco perpendicular à Rua General Câmara, à direita da edificação, ocupada por estabelecimento denominado Despachante Santa Helena. Trata-se de construção térrea, simplificada, com cobertura em telhas de amianto.

Figuras 10 e 11 - Construção irregular existente no “beco” perpendicular à rua General Câmara – vista geral e detalhe. Fonte: Fotos de Sérgio Campelo – abril 2013.

**1 – Construção em beco perpendicular à Rua General Câmara, à direita da edificação, ocupada por estabelecimento denominado Despachante Santa Helena:**

Sugere-se verificar se trata-se de ocupação irregular e indevida de terreno público ou se houve autorização da prefeitura para uso. Ratificamos a indicação dos técnicos da Diretoria de Conservação e Restauro do Iepha, constante no Parecer Técnico nº 01/2007 onde é proposta a cassação da cessão do terreno se houver e a demolição da edificação, liberando a via pública. O terreno deverá ser reconstituído conforme projeto a ser definido pelo Iepha e Conselho Municipal de Patrimônio Cultural de Barbacena.

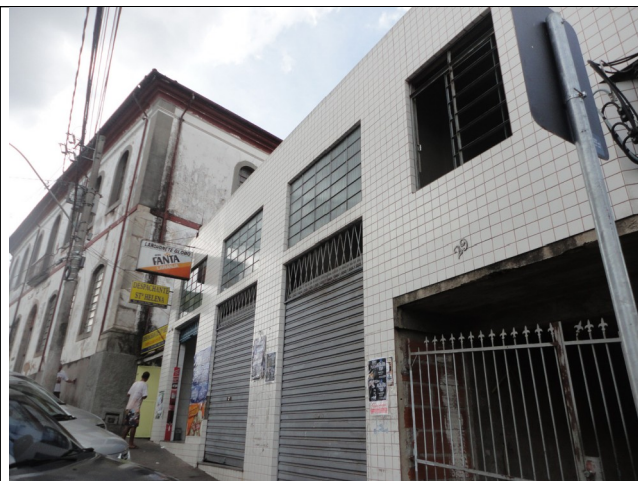
2 – Construções na Rua General Câmara nº 29, também à direita da edificação. A edificação existente na testada do terreno é de uso comercial, composta de loja e sobreloja, revestida em pastilhas de cerâmica brancas. Sobre a laje de cobertura há ferragens em espera que denunciam a intenção de construção de outros pavimentos. Segundo informação constante no Parecer Técnico nº 01/2007, elaborado pelos técnicos da Diretoria de Conservação e Restauro do Iepha,

Figura 12 – Edificação comercial à rua General Câmara nº 29 – trecho frontal. Fonte: Fotos de Sérgio Campelo – abril 2013.

**2 – Construções na Rua General Câmara nº 29, à direita da edificação:**

Sugere-se consulta à prefeitura municipal quanto ao atendimento dos parâmetros urbanísticos para a área, ou seja, coeficiente de aproveitamento, área permeável, taxa de ocupação, etc, uma vez que o terreno encontra-se bastante ocupado. Não deverá ser permitida nova construção sobre a laje do estabelecimento comercial. O projeto deverá ser regularizado perante a Prefeitura Municipal de Barbacena e as multas decorrentes do descumprimento dos parâmetros urbanísticos deverão ser revertidas para obras de conservação do prédio da antiga cadeia ou outro bem de valor cultural do município.

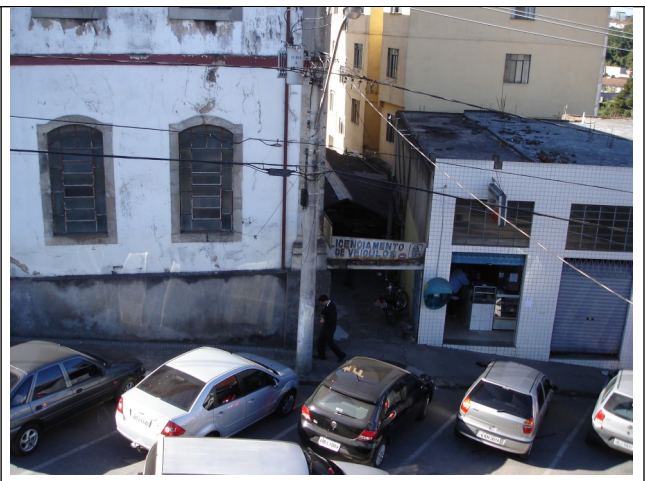
Figura 13 - Edificação comercial à rua General Câmara nº 29 – trecho frontal onde pode-se perceber as esperas e prédio de apartamentos nos fundos. Fotografia da vistoria deste setor técnico em junho de 2010.

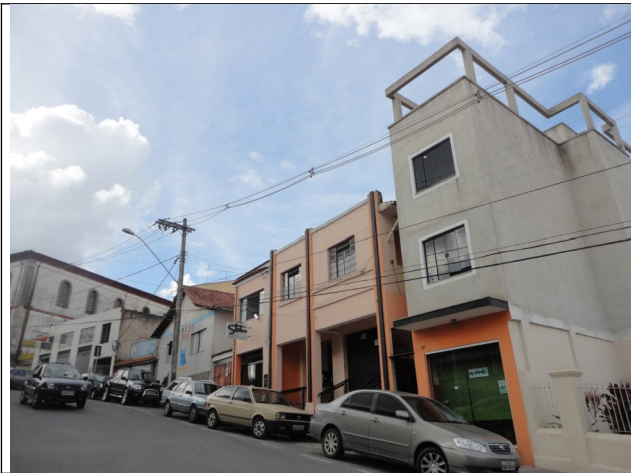
Figura 14 - Construção na rua General Câmara nº 59.

**3 – Construção na Rua General Câmara nº 59:**

Sugere-se consulta à prefeitura municipal quanto à regularidade da obra e ao atendimento dos parâmetros urbanísticos para a área, ou seja, coeficiente de aproveitamento, área permeável, taxa de ocupação, etc. Eventuais multas decorrentes da irregularidade deverão ser revertidas para obras de conservação do prédio da antiga cadeia ou outro bem de valor cultural do município.

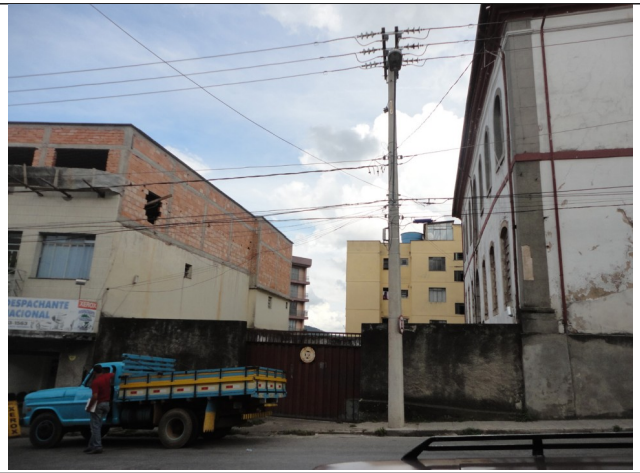
Figura 15 – Construção na rua General Hernane Rabelo nº 61.

### 4 – Construção na rua General Hernane Rabelo nº 61

Sugere-se consulta à prefeitura municipal quanto à regularidade da obra e ao atendimento dos parâmetros urbanísticos para a área, ou seja, coeficiente de aproveitamento, área permeável, taxa de ocupação, etc. Caso existam irregularidades, sugere-se a demolição do pavimento em construção. Eventuais multas decorrentes da irregularidade deverão ser revertidas para obras de conservação do prédio da antiga cadeia ou outro bem de valor cultural do município.
