Promotoria Estadual de Defesa do Patrimônio Cultural e Turístico

NOTA TÉCNICA nº 28/2013

- I. **Identificação do bem cultural:** Museu George Bernanos.
- II. **Localização:** Rua Coronel Cipriano Rodrigues Pereira, s/nº, Vilela.
- III. **Município:** Barbacena – MG.
- IV. **Objetivo:** Medidas para conservação do imóvel.
- V. **Considerações preliminares:**

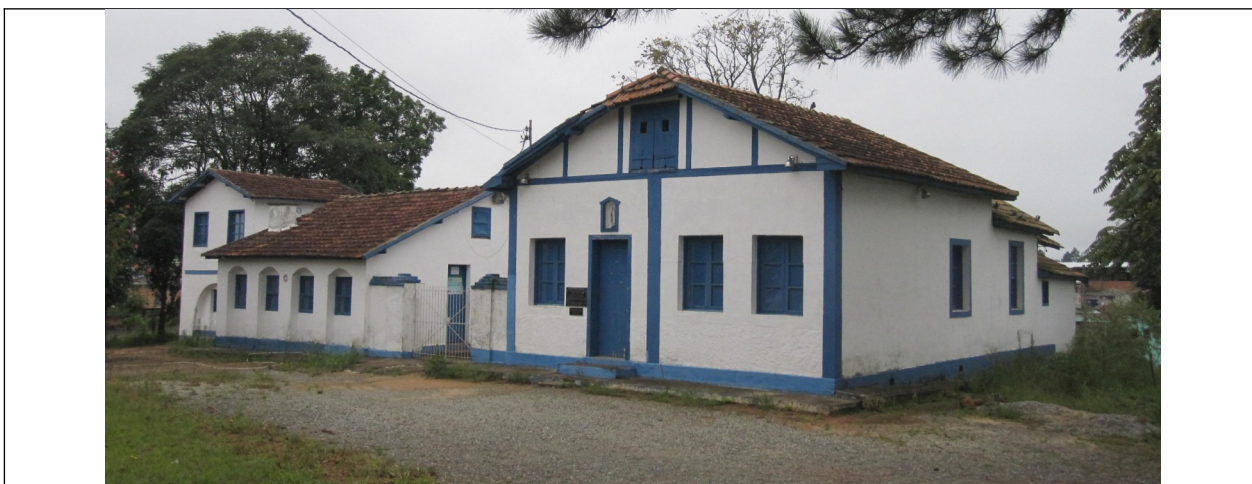
Figura 04 – Fachada frontal da edificação do Museu George Bernanos.

Os imóveis que abrigam o museu possuem estilo colonial com intervenções descaracterizantes e influências de outros estilos, acompanham o perfil natural do terreno. Encontram-se praticamente sem uso e, segundo informações, fechados há algum tempo. O Conjunto é composto pela edificação principal, duas edificações alinhadas à primeira e outros edifícios anexos, organizados no entorno de um pátio central.

O imóvel principal (casa de George Bernanos) possui partido retangular, fachadas assimétricas e cobertura em duas águas com telhas tipo francesas e chanfro na empena frontal. Os vãos possuem vergas retas e enquadramento em argamassa e as esquadrias são compostas por folhas de abrir de madeira e vidro pintadas em azul. A fachada principal possui três elementos marcantes: a janela de acesso ao sótão localizada na empena, nicho contendo imagem sobre a porta de acesso principal e placa de comemoração do primeiro centenário de nascimento de Georges Bernanos. Aos fundos a casa possui ampliações, o que gera no telhado, vários níveis.

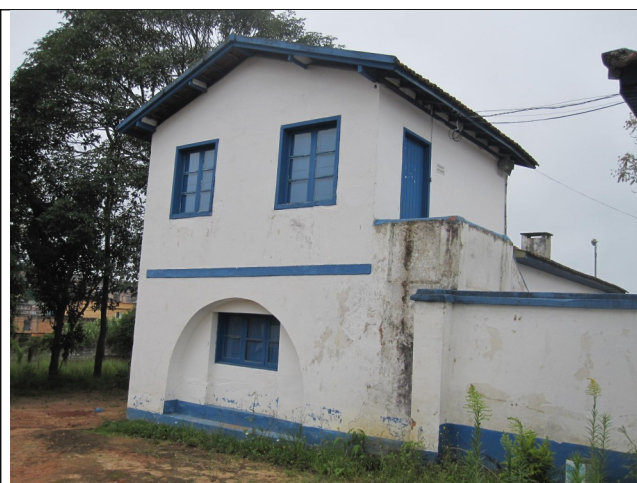
Nas alvenarias há manchas de umidade e descascamento da pintura em alguns pontos, entretanto é possível perceber que as edificações receberam pinturas recentes.

Figura 05 – Manchas de umidade na alvenaria.

- Recuperação das esquadrias e ferragens,
- Recuperação dos forros e pisos,
- Deverá ser previsto sistema de drenagem de águas pluviais eficiente na área externa, de forma a prevenir infiltrações na edificação;

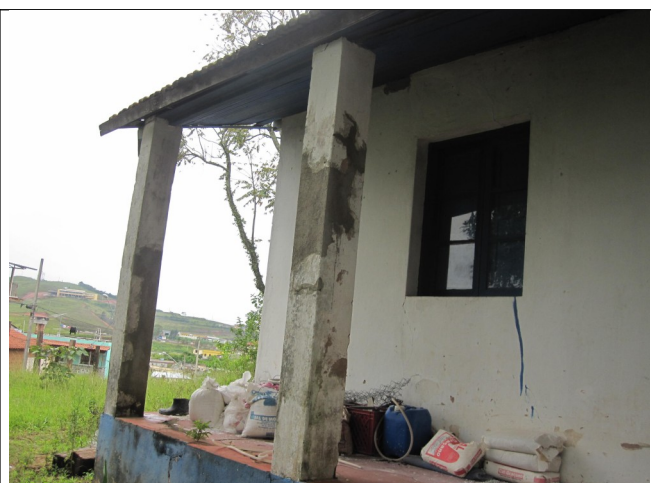
Há indícios de intervenções recentes em uma das edificações do conjunto devido à presença de materiais de construção na varanda.

Figura 06 – Intervenções recentes no imóvel.

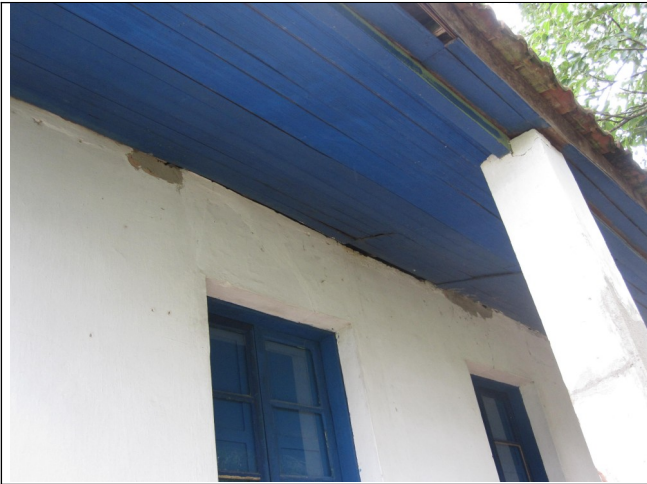
Os imóveis encontram-se em estado regular de conservação. A cobertura apresenta-se com danos na estrutura de madeira, que apresentam trincas e ataque de cupins; telhas quebradas, deslocadas ou cobertas por fungos; guarda-pó e forros de madeira danificados e com partes faltantes.

Figura 07 – Forro em mau estado de conservação.

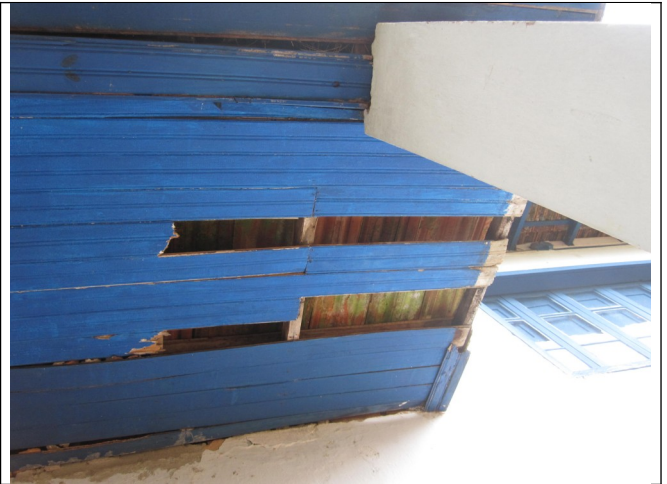
Figura 08 – Forro danificado e fungos nas telhas.

- Deverá ser feita revisão geral em todo madeiramento e telhas, com substituição de algumas peças de sustentação do madeiramento da cobertura, deterioradas pela ação do tempo, umidade e cupins, utilizando madeiras adequadas para este fim e de grande resistência e durabilidade. As telhas devem ser removidas, limpas e reutilizadas, sendo substituídas aquelas que se encontrarem danificadas. Sugere-se a amarração de algumas fiadas de telhas, evitando que as mesmas se desloquem.
- Capina do terreno no entorno do imóvel e limpeza interna.
- Promover vigilância no local.

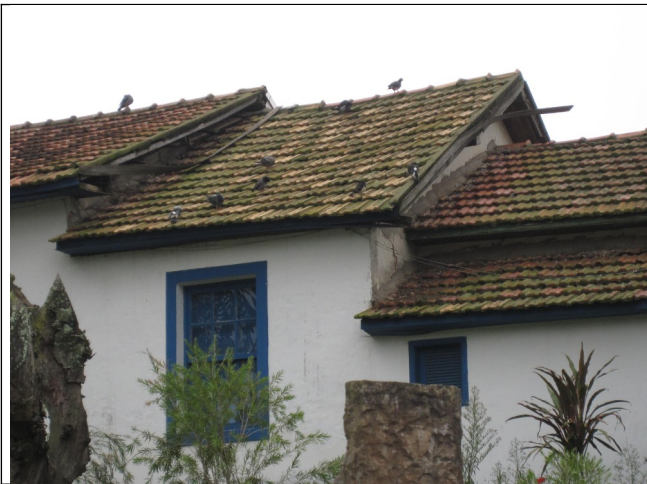
Há muitos pombos se abrigando na edificação, provavelmente no entreferro, causando danos e sujeira na edificação.

Figura 09 – Telhas comprometidas e pombos.

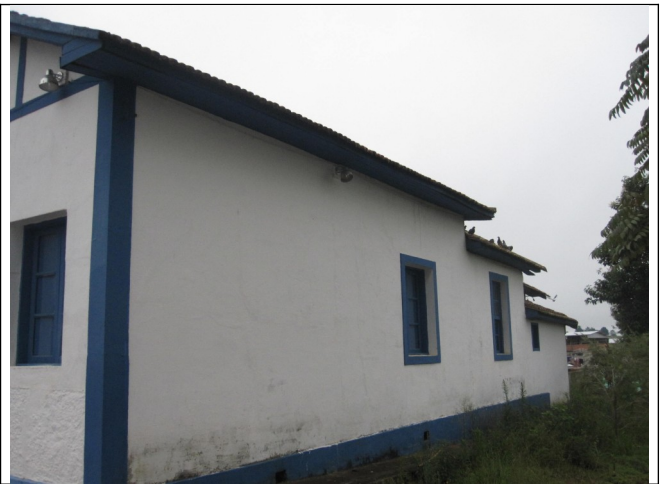
Figura 10 – Manchas de umidade junto a base.

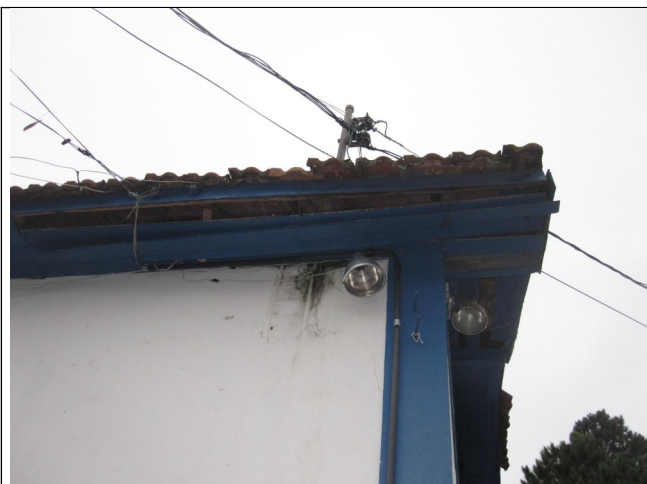
Há fiação exposta junto à umidade e em estado precário (gambiarras), o que expõe o imóvel a riscos de incêndio.

Figura 11 – Fiação precária junto a umidade.

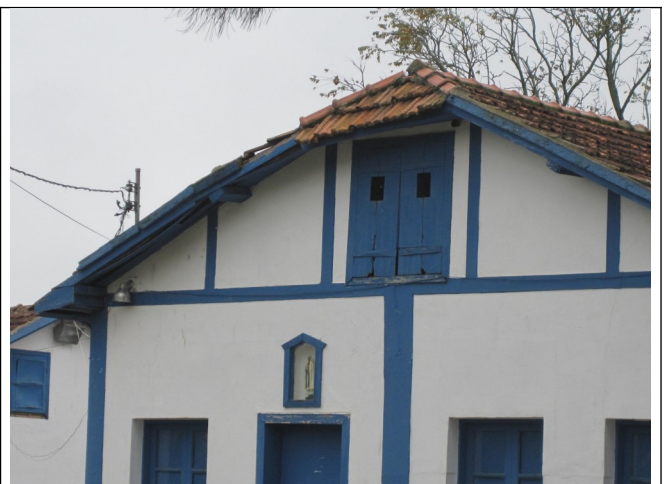
Figura 12 – Cobertura em mau estado de conservação.

O atual estado de conservação da edificação é resultante da falta de uso e de adoção das medidas de conservação preventiva do imóvel.
