NOTA TÉCNICA nº 17/2012

- I. **Objeto:** Fazenda do Registro Velho
- II. **Município:** Barbacena
- III. **Objetivo:** Análise sobre a remoção de retábulo / oratório
- IV. **Considerações preliminares:**

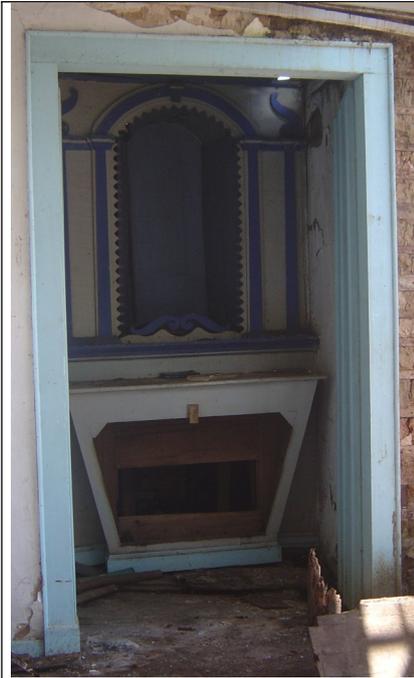
Figura 01 – Início de Janeiro de 2011

Foi possível verificar que, antes do início das obras emergenciais realizadas no imóvel no início do ano de 2011, o mesmo se encontrava em bom estado de conservação, apresentando pequenas patologias pontuais, como descolamento da camada pictórica e presença de cupins.

O oratório existente no interior da Fazenda do Registro corre o risco de deteriorar-se cada vez mais, devido à vulnerabilidade que se encontra a edificação. Por isto, em respeito às recomendações das Cartas Patrimoniais, sugere-se que o mesmo seja removido **temporariamente** do local e acondicionado em espaço apropriado sob a guarda do Conselho de Patrimônio Histórico e artístico de Barbacena.

Antes da desmontagem, as peças integrantes do oratório / retábulo devem ser mapeadas para permitir a remontagem do objeto na sua forma original. **O bem deverá ser restaurado e reintegrado ao espaço original da Fazenda do Registro Velho, assim que houverem condições apropriadas no imóvel para sua permanência, sem riscos de degradação.**

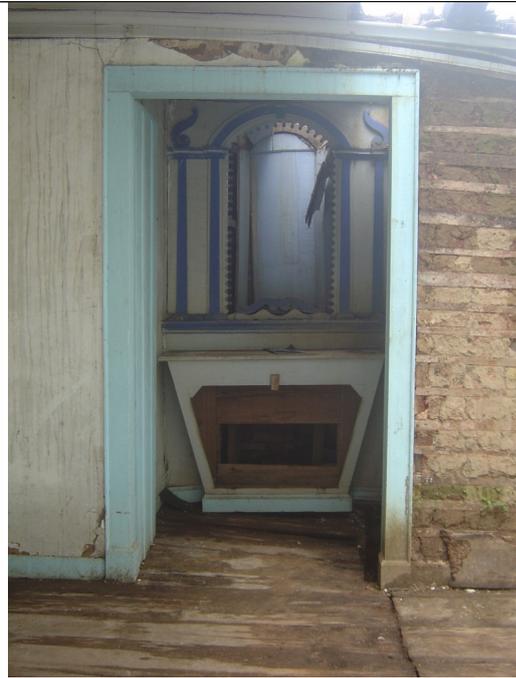
Figura 02 – Fim de Janeiro de 2011

Durante a realização das obras emergenciais e, principalmente após o destelhamento da edificação, o estado de conservação do mesmo foi piorando, fato já relatado em notas técnicas anteriores, uma vez que ficou exposto à ação do tempo e das intempéries. Houve descolamento de várias peças de madeira e danos a outras devido ao contato com a umidade e/ou sol constante.

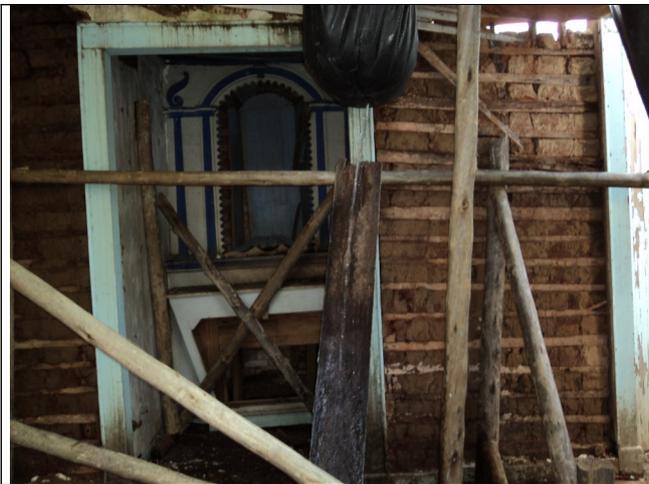
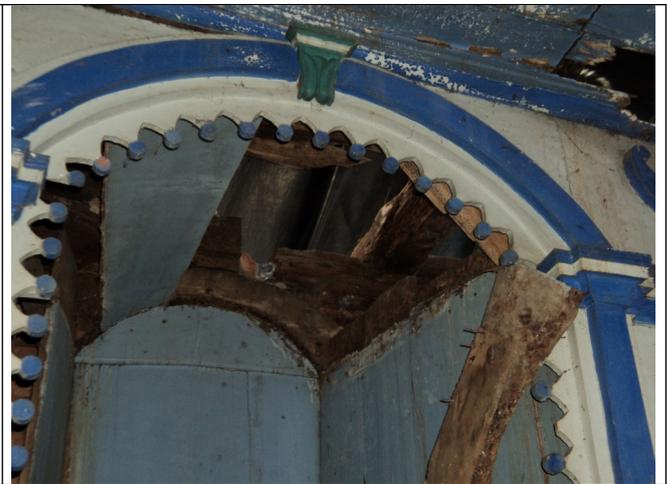
Figuras 04 e 05 – Início de Janeiro de 2012

Atualmente, após o rompimento da lona que cobria a edificação, verifica-se que as patologias se agravaram. A Fazenda encontra-se exposta à ação do tempo e das intempéries colocando em risco sua estrutura remanescente, acabamentos e bens integrados a ela.
