LAUDO TÉCNICO nº 22/2011

Em atendimento ao requerimento da 3ª Promotoria de Justiça da Comarca de Barbacena, foi realizada no dia 14/04/2011, vistoria pela arquiteta Andréa Lanna Mendes Novais, analista do Ministério Público, no imóvel localizado na Praça Marechal Bitencourt, na cidade de Barbacena – MG. Este laudo técnico tem como objetivo verificar o impacto da reforma em imóvel localizado no entorno do bem tombado Escola Agrotécnica, atual sede do Instituto Federal de Educação Ciência e Tecnologia do Sudeste de Minas Gerais – Campus Barbacena.

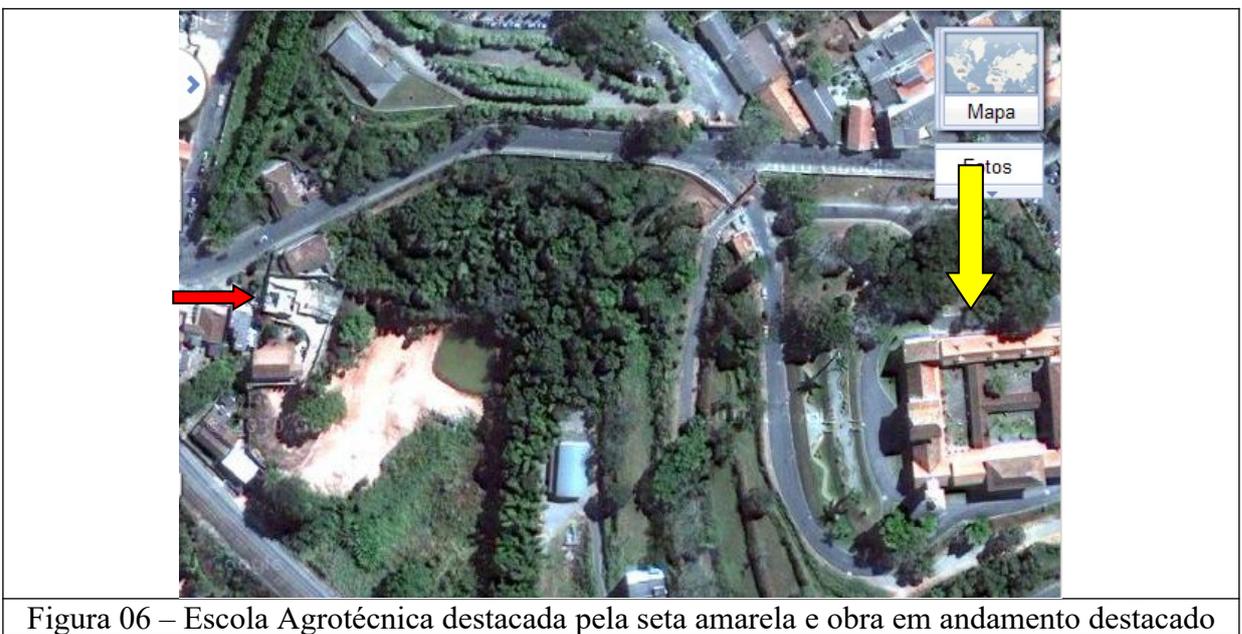
O imóvel objeto deste laudo está situado na Praça Marechal Bitencourt, nº 40, Bairro São José, no entorno da antiga Escola Agrotécnica Federal, imóvel tombado em nível municipal, hoje sede do Instituto Federal de Educação, Ciência e Tecnologia do Sudeste de Minas – Campus Barbacena.

Figura 06 – Escola Agrotécnica destacada pela seta amarela e obra em andamento destacado

pela seta vermelha.

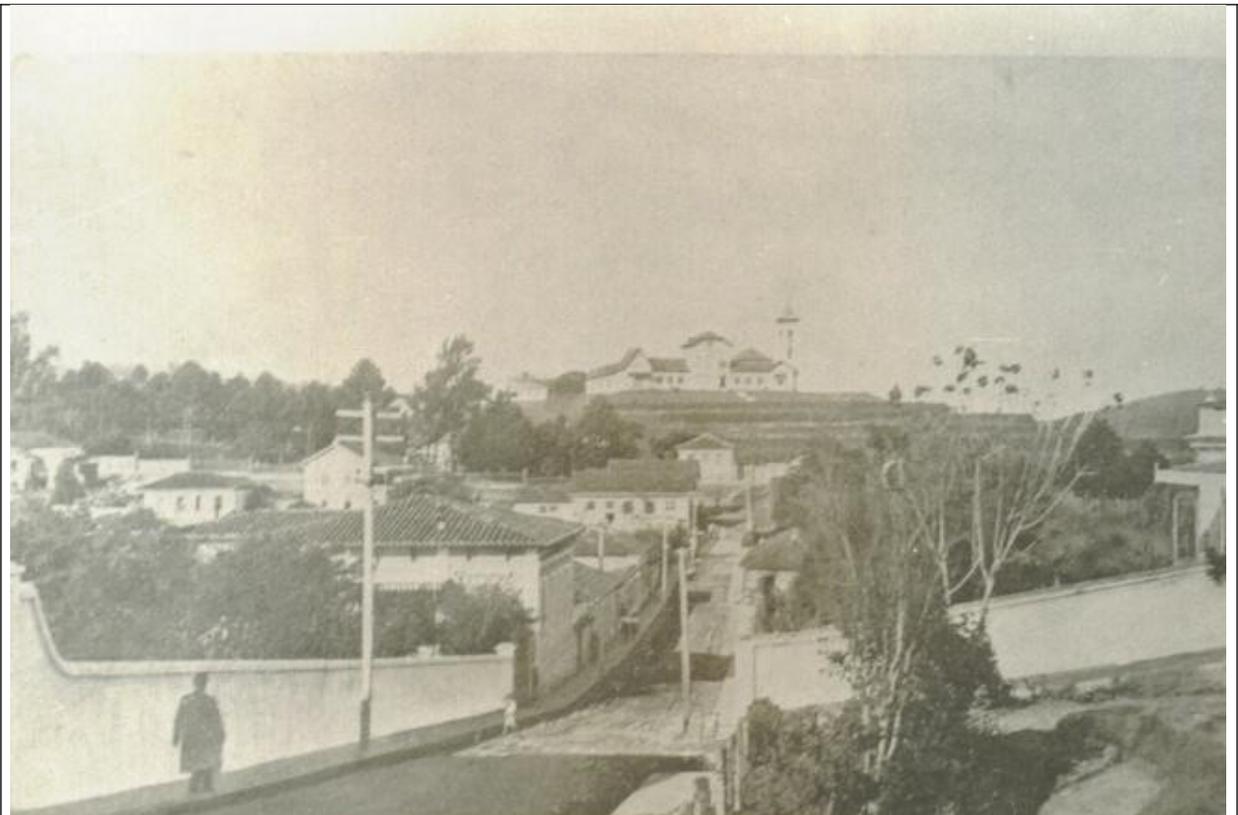
Figura 06 – Visada clássica da cidade, com a Escola Agrotécnica no alto da colina, sem a intervenção das edificações – 1930.

Em análise à figura 06, verifica-se que a edificação existente no local possuía apenas um pavimento e cobertura em quatro águas, sendo o ponto mais alto a cumeeira do telhado. Não podemos afirmar que este era o imóvel presente no local até os dias de hoje, entretanto não foi possível obter fotografias do antigo imóvel existente antes do início das obras de reforma. Segundo informações do arquiteto responsável pelo projeto, acima do pavimento existente havia uma cumeeira com altura aproximada de 2 metros de altura.

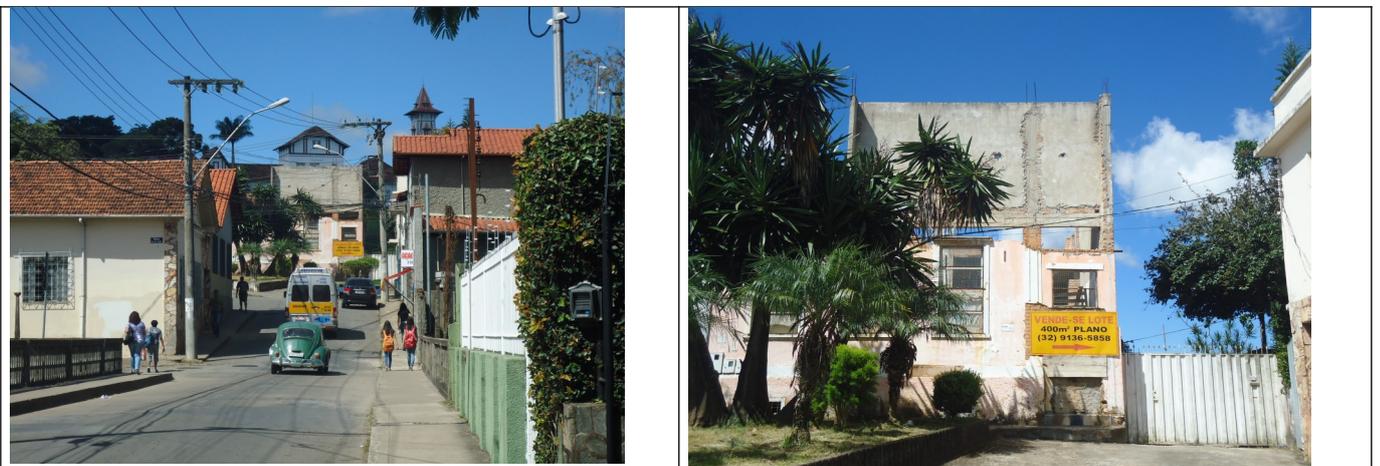
O que se observa é que onde antes havia uma empena, em formato triangular, cujo ponto mais alto era a cumeeira, na obra em andamento é proposta a vedação de toda a parte superior da edificação com formato retangular que atinge, em toda a fachada, mais do que a altura da antiga cumeeira, ou seja, 2 (dois) metros. Portanto, comparando-se a proposta nova com a edificação antiga, haverá maior volume de edificação defronte à edificação tombada da antiga Escola Agrotécnica.

Figura 07 – Obra em andamento, prejudicando a visibilidade da antiga Escola Agrotécnica.

Portanto, sugere-se para o caso em questão a revisão do projeto proposto, que ultrapassa a altura da antiga edificação, para que não ocorra obstrução da visibilidade e alteração da ambiência ora existente. Para que não ocorram novas intervenções descaracterizantes no entorno do bem tombado, é necessário que o Dossiê de Tombamento da antiga Escola Agrotécnica seja revisto, incluindo o perímetro de entorno de tombamento e as diretrizes para intervenções nesta área.

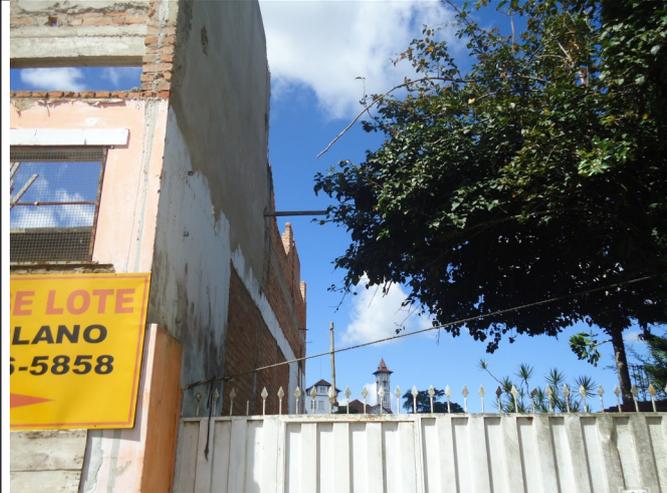
Na data da vistoria, verificou-se que a laje interna já se encontrava executada e as alvenarias correspondentes ao segundo pavimento estavam em execução. A altura aproximada da edificação é de 10,50 metros acima do nível da rua, até o momento. Há “esperas” das ferragens acima dos pilares já concluídos, o que nos faz acreditar que a edificação ainda poderá receber acréscimos na altura.

Figura 08 – Vista da obra em andamento, com a construção do segundo pavimento.

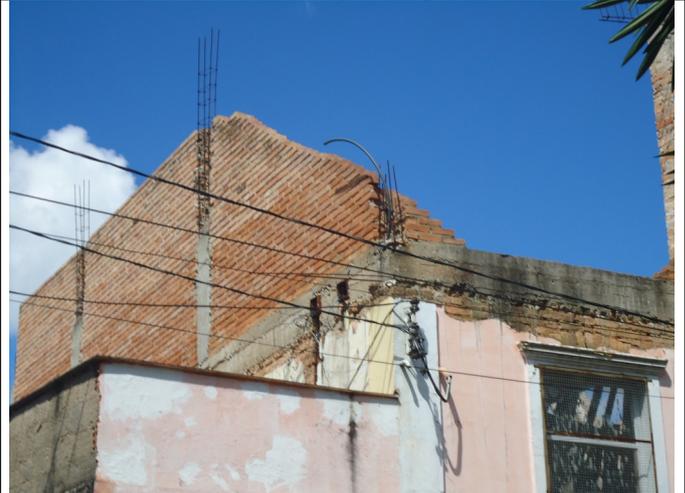
Figuras 09 e 10 – Vista lateral da obra em andamento, onde pode se observar as “esperas”.
