LAUDO TÉCNICO nº 22/2010

Em atendimento ao requerimento da 3ª Promotoria de Justiça da Comarca de Barbacena, foi realizada vistoria pela arquiteta Andréa Lanna Mendes Novais, analista do Ministério Público, no imóvel localizado à Praça Pedro Teixeira nº 51, no dia 04 de maio de 2010. Este laudo técnico tem como objetivo analisar o estado de conservação e medidas necessárias para sua conservação.

### 3.2 – Breve histórico do Solar dos Canedo

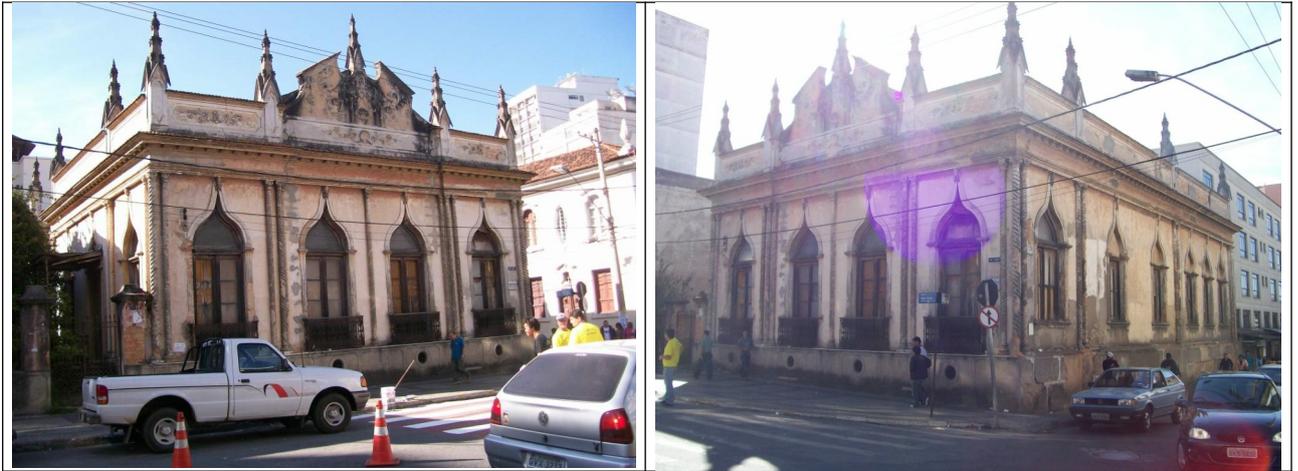
Trata-se de construção eclética, com características do estilo gótico Manuelino. Encontra-se implantada em terreno de esquina, no alinhamento das vias, sem afastamento frontal. Desenvolve-se em um pavimento sobre porão alteado, cujo acesso se faz através de alpendre lateral. A fachada principal é simétrica e ritmada, ornamentada por colunas retorcidas, em cujo alinhamento, sobre a platibanda da cobertura, desenvolvem-se pináculos pontiagudos ornamentais.

Os vãos da fachada principal são janelas de púlpito<sup>3</sup>, com sacadas guarnecidas de ferro moldado. As vergas são em arco ogival e as esquadrias são de madeira e vidro. Os vãos das fachadas laterais são janelas de peitoril<sup>4</sup>, com vergas também em forma de ogivas. Na ponta

Figuras 07 e 08 – Fachadas principal e lateral.

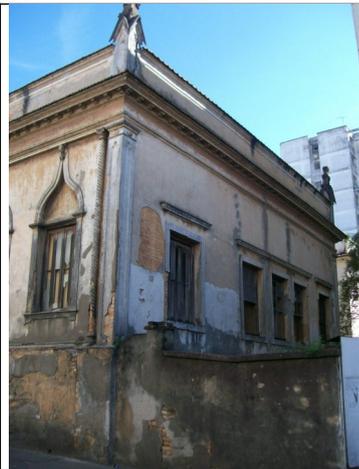
de cada ogiva dos vãos há ornamentação em massa com formato de rosto feminino. Os vãos da fachada dos fundos são em verga reta.

Figura 09 – Fachada fundos.

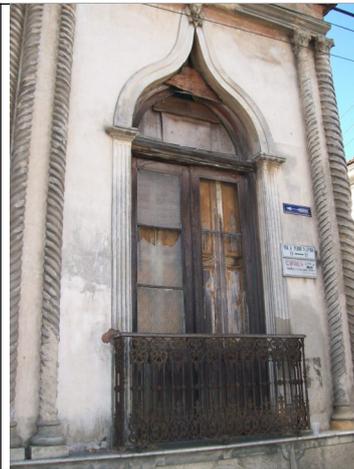
Figura 10 – Detalhe esquadria.

As esquadrias apresentam-se desgastadas, com elementos faltantes, trechos apodrecidos devido à umidade, descolamento da pintura, vidros quebrados e ferragens enferrujadas. Os guarda-corpos externos também se encontram oxidados.

- Recuperação das esquadrias e ferragens;
- Imunização de todas as madeiras com ataque de insetos xilófagos;
- Internamente deverão ser recuperados todos os materiais originais ainda existentes;

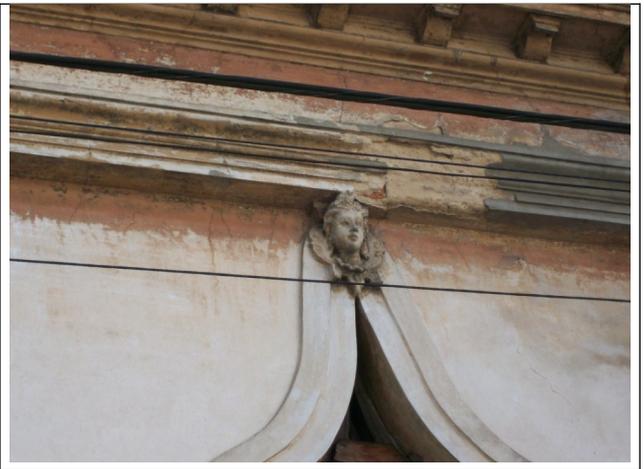
Figura 11 – Detalhe ornamentação sobre vãos das esquadrias.

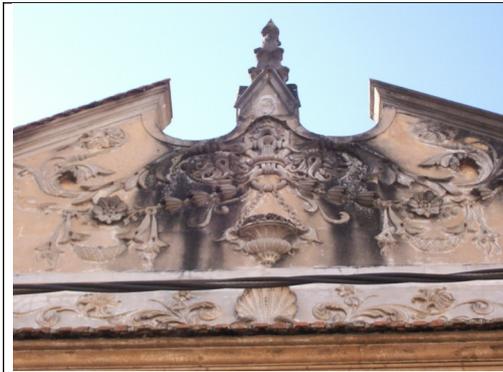
O sistema construtivo é alicerce de pedras, estrutura e vedação de tijolos maciços e cobertura de telhas tipo capa e bica, escondida por platibanda ornamentada por conchas e motivos florais.

Figura 12 – Platibanda.

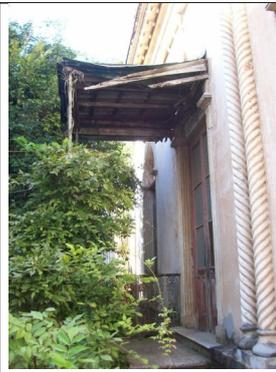
Figura 13 - Alpendre

Não foi realizada vistoria na parte interna do imóvel, mas segundo informações constantes nos autos o interior da residência encontra-se em regular estado de conservação, pois foram feitos alguns reparos. Informam também que o telhado foi recuperado recentemente, entretanto a cobertura que cobre o alpendre encontra-se descaracterizada pelo uso das telhas de amianto e em péssimo estado de conservação.

- Cobertura - Deverá ser feita revisão geral em todo madeiramento e telhas, com substituição dos materiais deteriorados e manutenção dos elementos em bom estado de conservação. Sugere-se a amarração de algumas fiadas de telhas, evitando que as mesmas “escorram”. Deverá haver recuperação da estrutura e da cobertura do alpendre lateral existente;

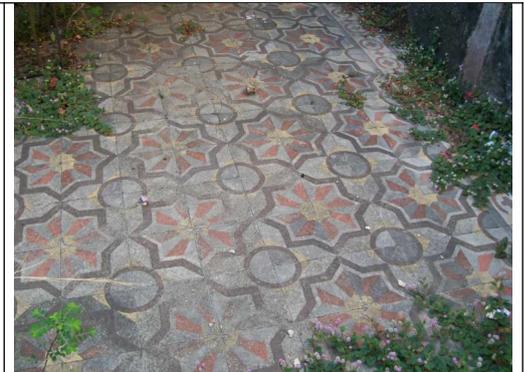
O piso externo junto ao portão de acesso é de ladrilhos hidráulicos coloridos. Segundo o dossiê de tombamento, este material se repete na cozinha e banheiros, sendo que nos demais ambientes o piso é de tabuado de madeira de pinho de riga e os forros de madeira.

Figura 14 – Ladrilhos hidráulicos externos.

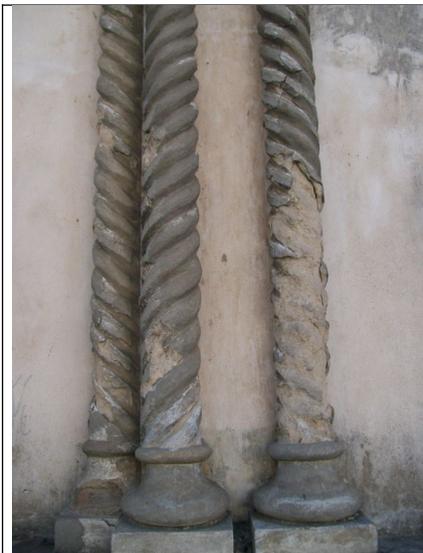
Durante a vistoria, constatou-se que o imóvel encontra-se abandonado, em mau estado de conservação. Apesar deste estado, a estrutura da edificação permanece em bom estado de conservação, o que facilita a recuperação da edificação como um todo. A principal patologia apresentada pelo bem é o desprendimento dos elementos decorativos em massa das fachadas, existentes na cimalha, colunas, em volta dos vãos; e também desprendimento do reboco, trazendo riscos para os usuários do local e deixando o sistema construtivo da edificação aparente, o que acelera o processo de degradação do imóvel.

Figura 15 – Descolamento dos ornamentos em massa das colunas.

- O imóvel deverá ser isolado por tapumes ou telas para evitar que o descolamento de reboco e elementos decorativos da fachada traga riscos para os usuários da região. Deve-se atentar para que a fixação destes elementos não danifiquem a arquitetura e os elementos originais da edificação. O vendedor ambulante que mantém sua banca junto à fachada da edificação deverá ser deslocado para outro local.

- A fachada deve ser vistoriada de forma minuciosa para verificação se há elementos decorativos com risco iminente de queda, devendo haver a fixação daqueles que apresentam riscos para posterior restauração com maior critério. Caso a remoção do elemento decorativo seja necessária para a sua preservação, este poderá ser retirado, ser devidamente acondicionado e numerado para posterior recolocação na fachada e deverá ficar sob os cuidados do Conselho Municipal de Patrimônio Cultural.

- Após identificação e solução das causas reais dos problemas apresentados, deve-se proceder ao selamento das fissuras, reintegração de reboco, recuperação e fixação dos elementos decorativos e pintura. Deverá haver recomposição do reboco, utilizando argamassa compatível com o sistema construtivo existente. Devem ser retirados todos os elementos descaracterizantes existentes na fachada do imóvel, como os rebocos feitos de argamassa de cimento.

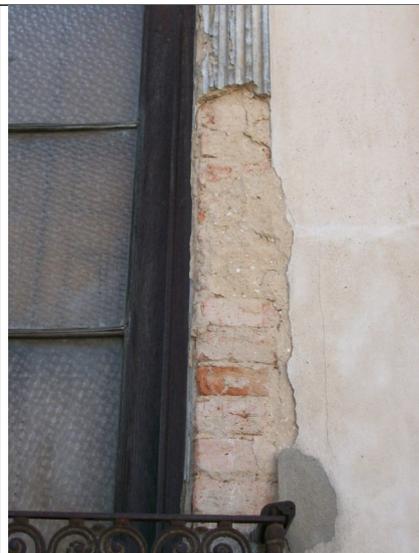
Figura 16 – Descolamento dos ornamentos em massa dos alisares dos vãos.

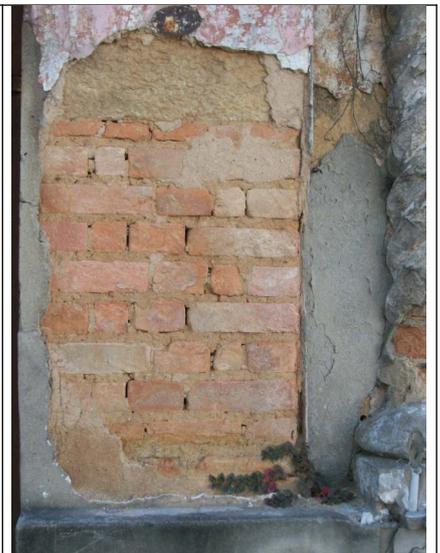
Figura 17 – Descolamento do reboco.

- Estrutura - Conhecer e identificar o tipo e a profundidade da fundação e avaliar o estado de conservação dos materiais. Para isto, é necessária a realização de prospecção, para que seja feito um diagnóstico mais preciso das causas do aparecimento de trincas e descolamento do reboco e possíveis soluções para o problema. A solução de cada caso exige um diagnóstico cuidadoso a ser realizado por especialista na área de estruturas, que identificará o principal agente causador de patologias e, de acordo com as condições do terreno e da fundação, estabelecerá recomendações técnicas próprias para solução. **A solução dos problemas decorrentes do surgimento de trincas, rachaduras e quedas dos revestimentos passa também por um amplo estudo das condições do tráfego no entorno do imóvel, visando restringir o grande fluxo de veículos pesados que circula pelo local.** Salientamos que este é um elemento importante no aceleramento das lesões já existentes num imóvel, mas não é, no entanto, por si só, a única causa de aparecimento das lesões.

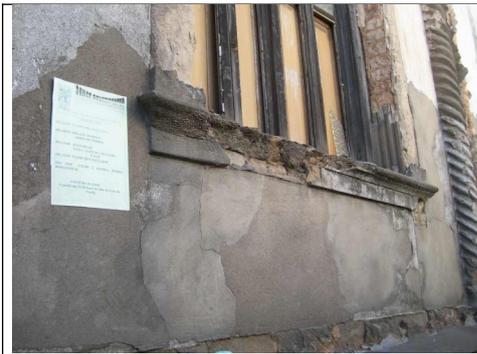
Em alguns trechos houve substituição do reboco original por argamassa de cimento, material incompatível com os materiais adotados na construção da edificação. Algumas alvenarias apresentam manchas de umidade e possuem trincas e rachaduras.

Figura 18 – Substituição do reboco por argamassa de cimento

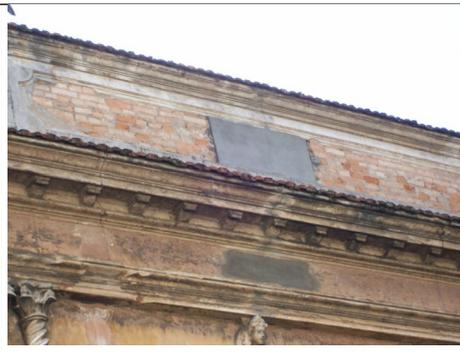
Figura 19 – Alvenaria de tijolos maciços sem reboco.

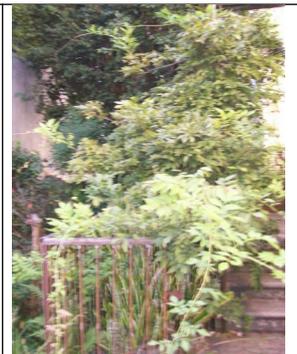
Há excesso de vegetação nos jardins da edificação, o que favorece proliferação de animais e acúmulo de umidade junto à base da edificação.

Figura 20 – Acúmulo de vegetação.

- A capina da área no entorno e a limpeza interna do imóvel também são medidas emergenciais, para evitar a proliferação de animais e acúmulo de umidade junto à base da edificação.
