NOTA TÉCNICA Nº 107/2020

Referência: IC 0056.20.000015-8 SEI 19.16.2112.0015706/2020-55

1. **Objeto:** Basílica São José Operário
2. **Endereço:** Praça Padre Hilário nº 88
3. **Município:** Barbacena.
4. **Proteção existente:** Tombamento municipal através do Decreto nº 3908/1996, homologado¹ pelo Decreto Municipal nº 6.030/2007.
5. **Objetivo:** Análise da interferência na visibilidade devido a obra em andamento no terreno vizinho.
6. **Análise Técnica**

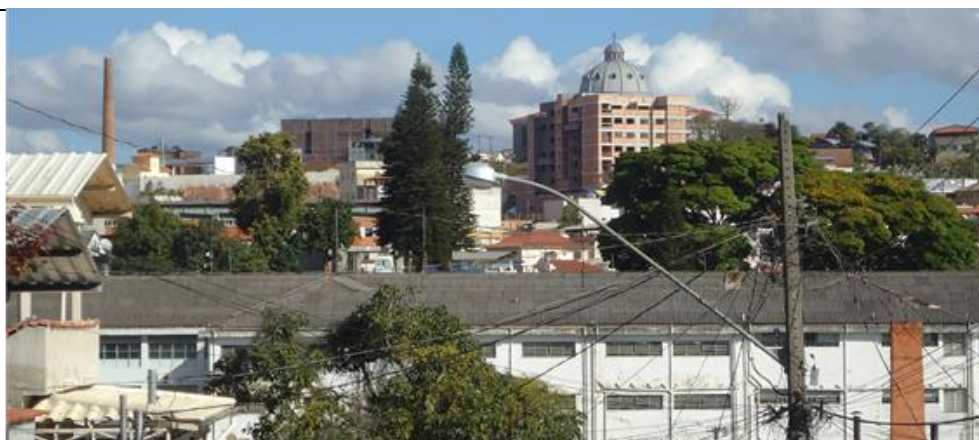
As imagens a seguir, feitas por este Setor Técnico em diversos pontos do entorno do bem cultural, durante a vistoria no local, demonstram que a edificação do edifício Apoena (em construção à época), situado no entorno do prédio em análise, já comprometia e ou obstruía em alguns pontos, a visibilidade da Basílica, tendo em vista a sua volumetria e altimetria. Em locais onde a visibilidade não era comprometida, a nova edificação competia com a Basílica como elemento de destaque e referência na paisagem urbana.

Figura 03 - Imagem a partir da rua Tenente Alípio Serpa, bairro Andaraí.. O edifício Apoena obstruiu a visibilidade do corpo da Basílica , sendo possível avistar somente a cúpula.

Apesar de não haver limitação de altimetria na legislação urbanística e de proteção ao patrimônio cultural municipal, este Setor Técnico entende, baseado nas principais visadas da Basílica de São José Operário, que no caso em análise a altimetria máxima deveria ser de 4 (quatro) pavimentos para que não fossem causados danos à ambiência e visibilidade do bem cultural tombado.

Além disso, recomenda-se que não sejam utilizados vidros e revestimentos reflexivos nas fachadas do prédio e que quando da definição dos revestimentos de fachada, sejam feitas simulações sobre imagens tridimensionais do local, com diversas opções de materiais, que deverão ser apresentadas ao COMPHA para análise e definição da melhor alternativa.

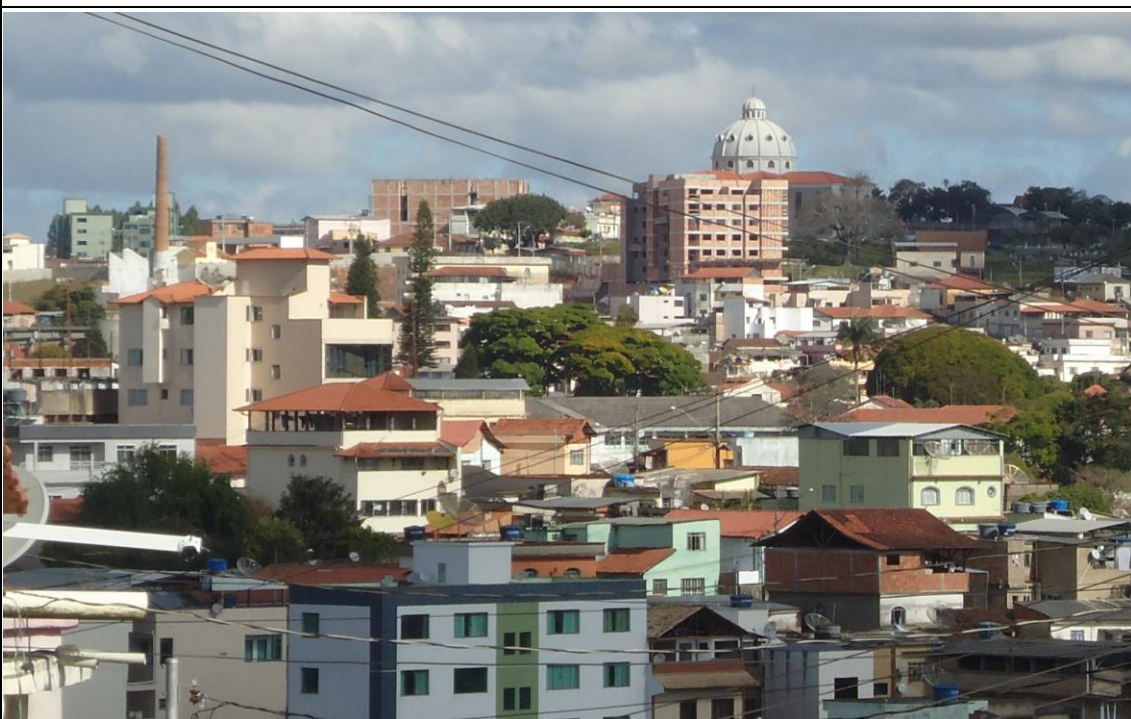
Figura 05 - Imagem a partir da Rua Santa Luzia, bairro Santa Efigênia. O edifício Apoena obstruiu a visibilidade do corpo da Basílica , sendo possível avistar somente a cúpula.

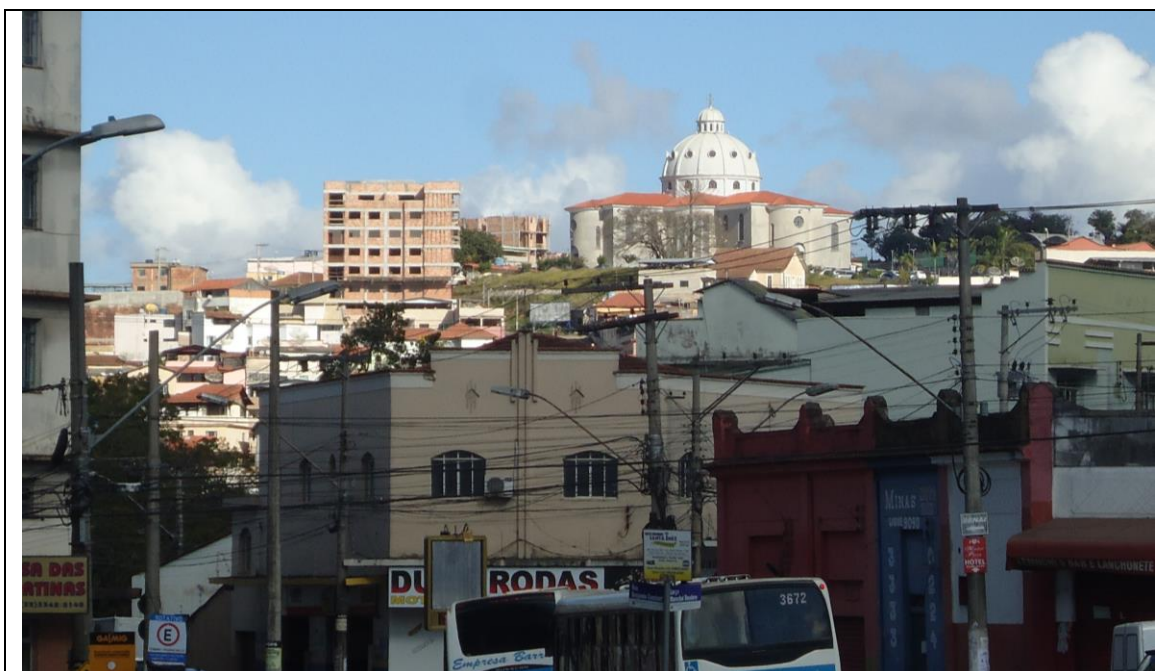
Figura 06 - Imagem a partir do Largo Marechal Deodoro, bairro Centro. Verifica-se que o edifício Apoena compete com a Basílica como elemento de destaque e referência na paisagem urbana.
