NOTA TÉCNICA Nº 68/ 2017

PAAF nº 0024.17.008126-9
Inquérito Civil nº 0408.16.000007-6

1. **Objeto:** Igreja Matriz de São José das Três Ilhas.
2. **Proprietário:** Arquidiocese de Juiz de Fora.
3. **Município:** Belmiro Braga.
4. **Proteção existente:** Tombamento estadual.
5. **Objetivo:** Análise do estado de conservação e medidas necessárias para preservação da Igreja Matriz de São José das Três Ilhas.
6. **Contextualização:**

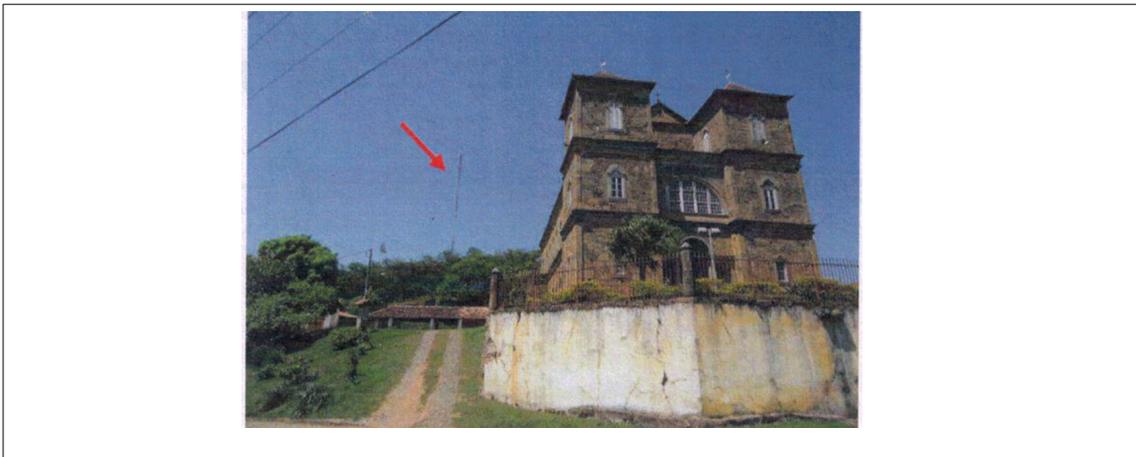
No tópico destinado às intervenções mais recentes, o IEPHA destacou ainda “a instalação de torre de telefonia celular (operadora Vivo) em área de entorno da Igreja Matriz de São José”, sem sua prévia autorização. Destacou-se que, segundo informações da comunidade, a torre teria sido instalada no início de 2015 e estava fora do perímetro de tombamento estadual. Contudo, o Instituto Estadual afirmou que não teria tido acesso ao local para confirmar a implantação da estrutura.

Figura 3- Igreja Matriz de São José das Três Ilhas, município de Belmiro Braga. Assinalada a torre instalada no entorno do templo. Fonte: Relatório de Vistoria, IEPHA, 2015.

O Relatório de Vistoria nº GAP 38/2015 elaborado por técnicos do IEPHA aponta que a torre pode ser avistada a partir da frente da edificação e da sua lateral esquerda, indicando que a intervenção interfere negativamente na ambiência do bem. É preciso conside-

Sobre a instalação da torre de telefonia na área de entorno da Igreja Matriz de São José das Três Ilhas, o Relatório de Vistoria N° GAP 38/2015, elaborado pelo IEPHA, afirmou que houve alteração na ambiência do bem tombado, uma vez que a estrutura pode ser avistada a partir da frente da igreja e de sua lateral esquerda. A Telefônica Brasil S/A apresentou diversos documentos atestando a regularidade urbanística e ambiental do empreendimento. Contudo, não houve comprovação nos autos de prévia autorização do IEPHA para implantação da torre de telefonia.

Tendo como base as fotografias inseridas no Relatório de Vistoria N° GAP 38/2015, não se pode afirmar que a interferência da estrutura de telefonia na ambiência da Igreja Matriz de São José das Três Ilhas se deu de forma agressiva. Contudo, mesmo que a implantação da estrutura tenha sido pouco agressiva à ambiência do bem tombado, não se pode prescindir da autorização dos órgãos responsáveis pelo tombamento.

Recomenda-se que o IEPHA e o Conselho Municipal de Proteção do Patrimônio Cultural de Belmiro Braga apresentem manifestações acerca da implantação da antena no distrito de São José das Três Ilhas, esclarecendo se a estrutura foi instalada no entorno dos bens culturais protegidos pelo tombamento em âmbito estadual e municipal. Em caso positivo, os órgãos de proteção devem sugerir medidas para regularizar a situação.

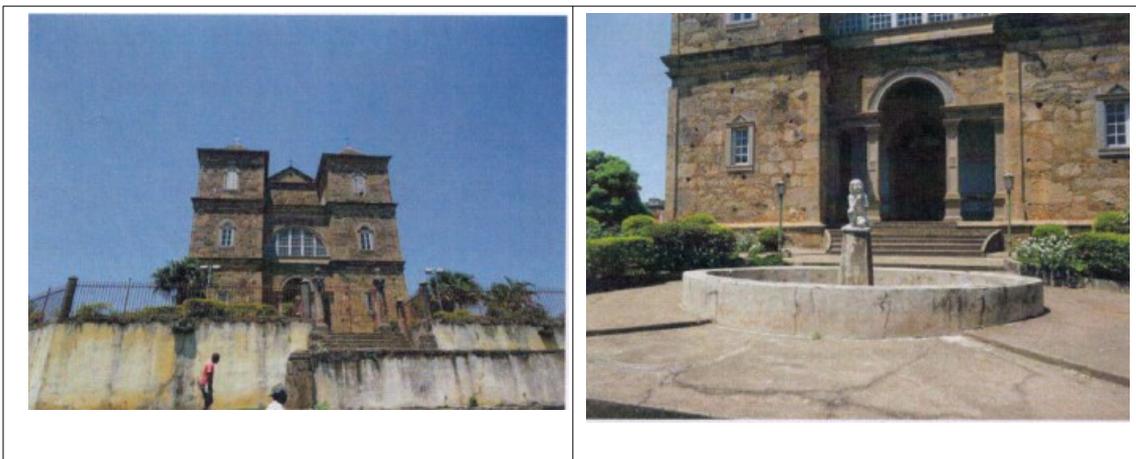
O Relatório de Vistoria do IEPHA apontou também diversos danos verificados na Igreja Matriz de São José das Três Ilhas. Na parte externa, ressaltou-se a presença de trincas e crescimento de vegetação no muro e nas alvenarias de pedra, oxidação do gradil, jardim sem tratamento paisagístico, além da presença de trincas e manchas na fonte.

Figuras 4 e 5- Imagens externas da fachada da Igreja Matriz de São José das Três Ilhas. Fonte: Relatório de Vistoria, IEPHA, 2015.

Foi recomendada pelo Relatório de Vistoria a contratação de empresa para combate de cupins, bem como a revisão da cobertura e a verificação da possibilidade de substituição da empresa de telefonia que monitora o sistema de câmeras. Com relação à torre de telefonia celular implantada no entorno do bem, recomendou-se que a operadora fosse contactada para verificar se houve licenciamento do equipamento, já que no IEPHA não havia sido localizado pedido a respeito. Em caso de inexistência de licenciamento, recomendou-se solicitar que a operadora encaminhasse projeto com locação da antena e com a inserção do perímetro tombado do Centro Histórico para que o Instituto Estadual pudesse avaliar as medidas a serem tomadas em relação à ambiência do bem.

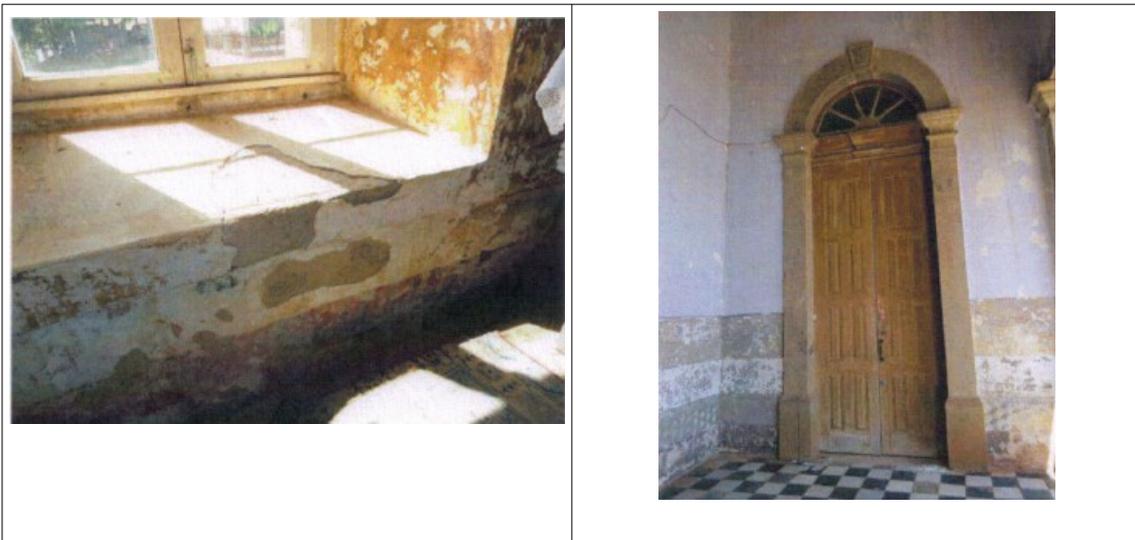
Internamente, se destacam os seguintes problemas: desprendimento de reboco e lacunas no revestimento em vários pontos internos, especialmente na porção inferior das alvenarias, próximo ao embasamento; manchas de umidade no reboco e na pintura, causadas por concentração de umidade proveniente de infiltrações na cobertura; desgaste da pintura das portas e janelas e ressecamento da madeira; manchas de umidade no piso tabuado, causadas por goteiras provenientes da cobertura, e nos barrotes de sustentação dos pisos da torre; sinais de ataques de cupins no piso das torres e no coro e lacunas na cimalha do forro.

Figuras 6 e 7- Imagens internas da Igreja Matriz de São José das Três Ilhas, mostrando desprendimento de reboco em pontos da alvenaria e ressecamento da madeira das portas. Fonte: Relatório de Vistoria, IEPHA, 2015.

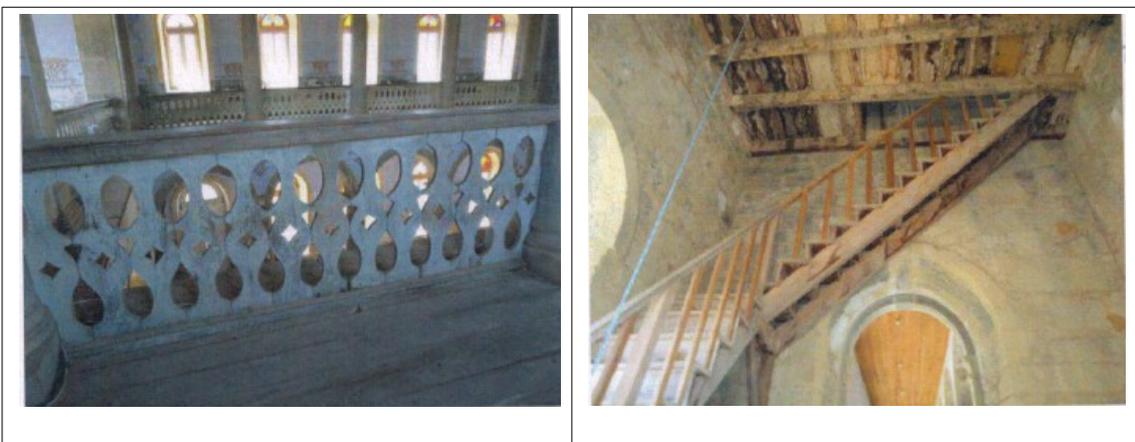
Foram verificados também danos nos elementos integrados internos do templo, como retábulo-mor, guarda-corpo das tribunas, escada de acesso ao coro e sinos.

Figuras 8 e 9- Imagens internas da Igreja Matriz de São José das Três Ilhas, mostrando danos no guarda corpo e na escada de acesso a uma das torres. Fonte: Relatório de Vistoria, IEPHA, 2015.

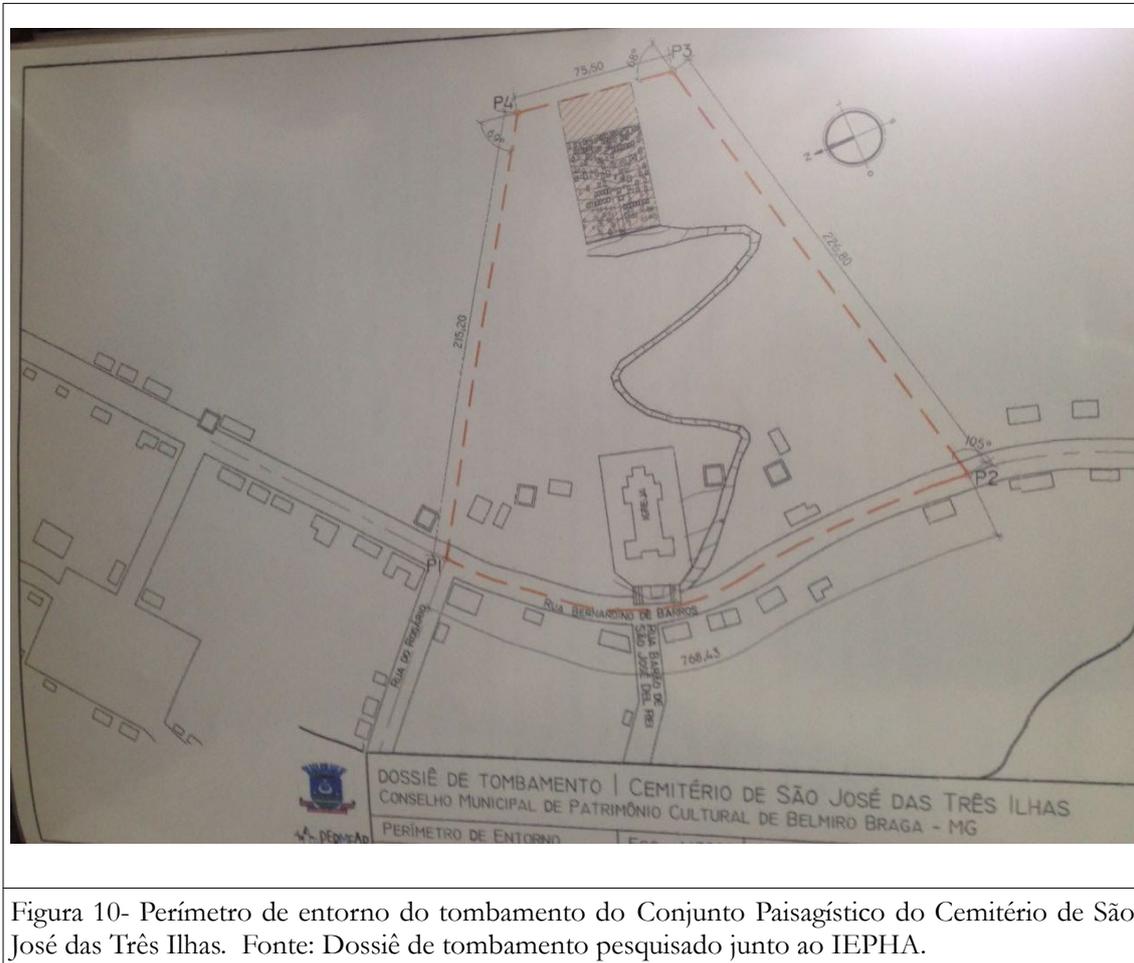
Figura 10- Perímetro de entorno do tombamento do Conjunto Paisagístico do Cemitério de São José das Três Ilhas. Fonte: Dossiê de tombamento pesquisado junto ao IEPHA.

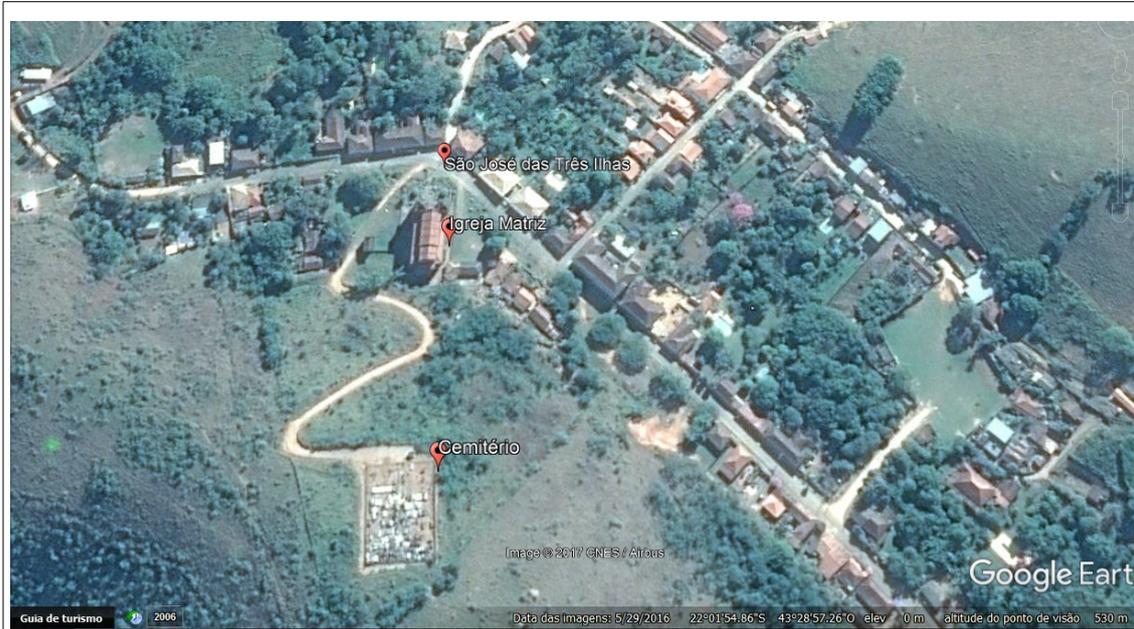
Figura 11- Imagem do *GoogleEarth* contendo a localização da Igreja Matriz e do Cemitério de São José das Três Ilhas. Fonte: *GoogleEarth*. Acesso em 27-10-2017.
