## LAUDO TÉCNICO Nº 02/2018

Ref: PAAF 0024.15.007336-9 e IC 0024.12.007725-0

1. **Objeto:** Imóvel localizado na rua Denver nº 83<sup>1</sup>, Bairro Santa Lúcia.
2. **Município:** Belo Horizonte.
3. **Proprietário:**
4. **Proteção :** Perímetro de entorno do tombamento municipal da Serra do Curral.
5. **Objetivo:** Análise da regularidade da construção e do impacto a paisagem.
6. **Considerações preliminares:**

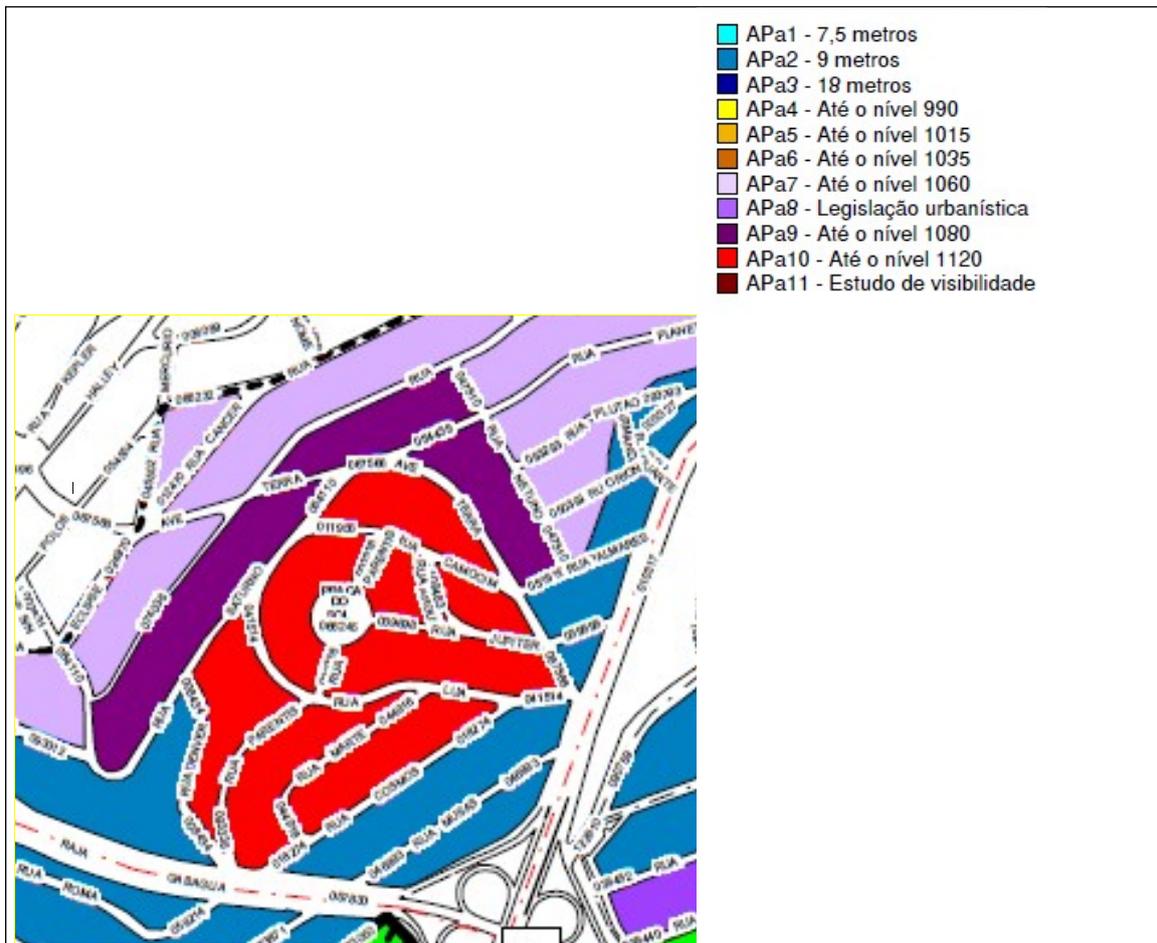
Em análise ao Mapa elaborado pelo CDPCM/BH, verifica-se que o terreno em estudo situa-se em área classificada como Apa 02, onde a altimetria máxima das edificações a serem construídas é 9 metros.

Figura 11 – Mapa elaborado pelo CDPCM/BH definindo as alturas máximas das edificações no perímetro de entorno da Serra do Curral. A seta amarela assinala a localização do empreendimento em análise.

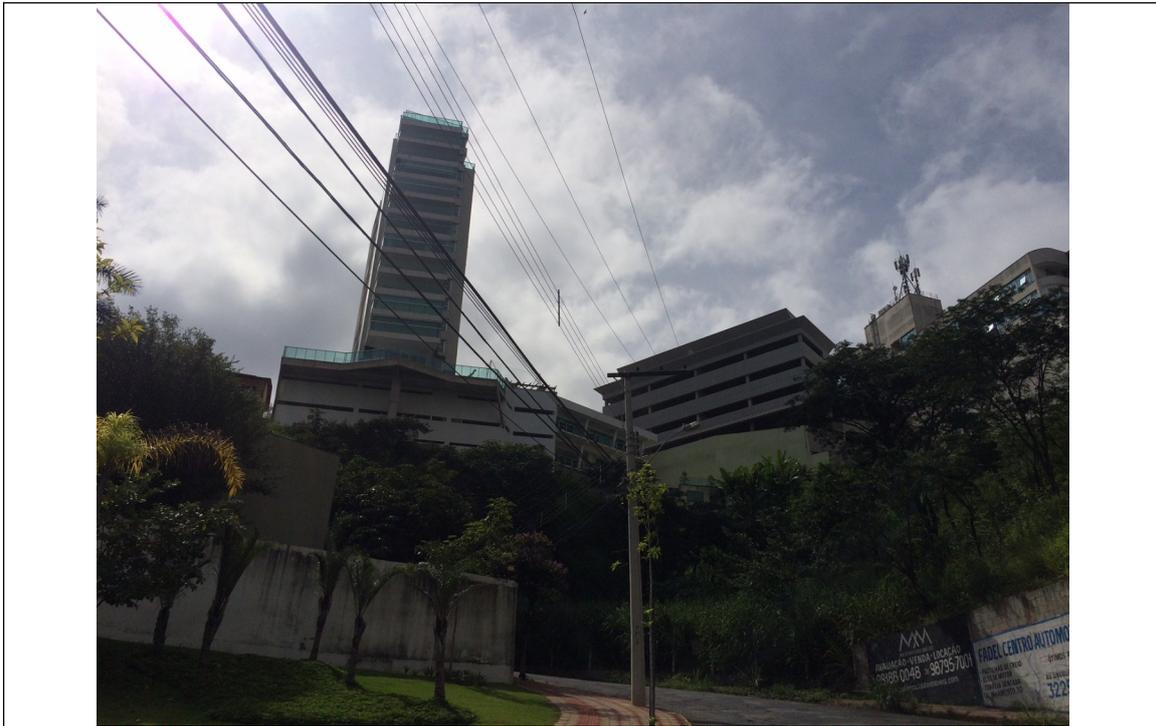
Constatamos que a edificação destaca-se na paisagem pela sua altimetria. O bairro Santa Lúcia, anteriormente caracterizado pela ocupação predominantemente unifamiliar, graças à flexibilização da legislação urbanística vem apresentando substituição das antigas edificações por prédios de múltiplos pavimentos, que se encontram salpicados na paisagem. Na rua Denver, nota-se a substituição das edificações unifamiliares por prédios verticalizados, entretanto, estes não ultrapassam quatro pavimentos.

Verifica-se no bairro que os novos edifícios tem a sua altimetria definida conforme a cota altimétrica onde se situam, ou seja, quanto mais elevado o terreno, mais baixa é a altura da edificação, configurando uma ocupação escalonada na encosta. Entretanto, observa-se que a edificação em análise não segue o padrão ora existente, destacando-se entre os demais edifícios já construídos no local.

Figura 12 – Vista da edificação a partir da rua Saturno

Conclui-se, portanto, que a edificação construída acima da altimetria permitida de 9 metros (que corresponde a três pavimentos acima do pilotis) é irregular, conforme legislação municipal. Estariam irregulares os demais 9 pavimentos.

Para regularizar a situação existente, seria necessária a demolição de aproximadamente 9 (nove) pavimentos, para que a edificação não ultrapasse a altura máxima de 9 metros.

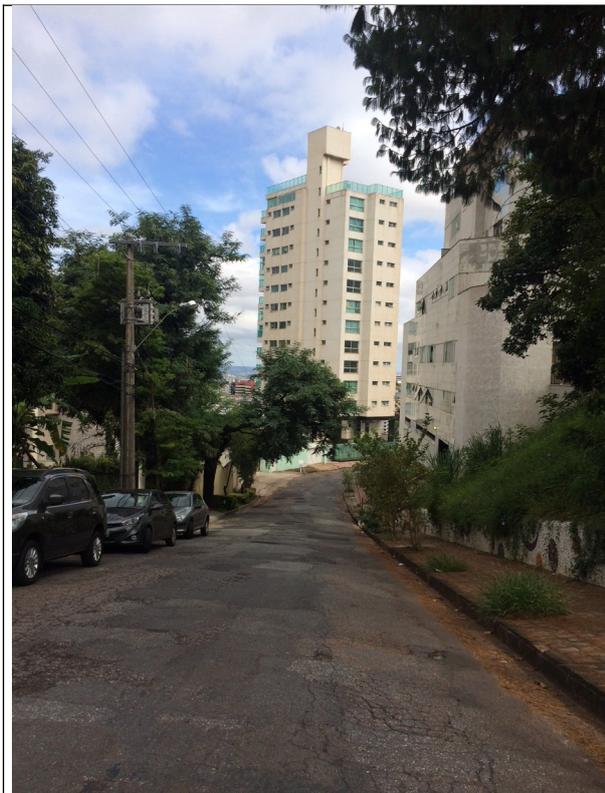
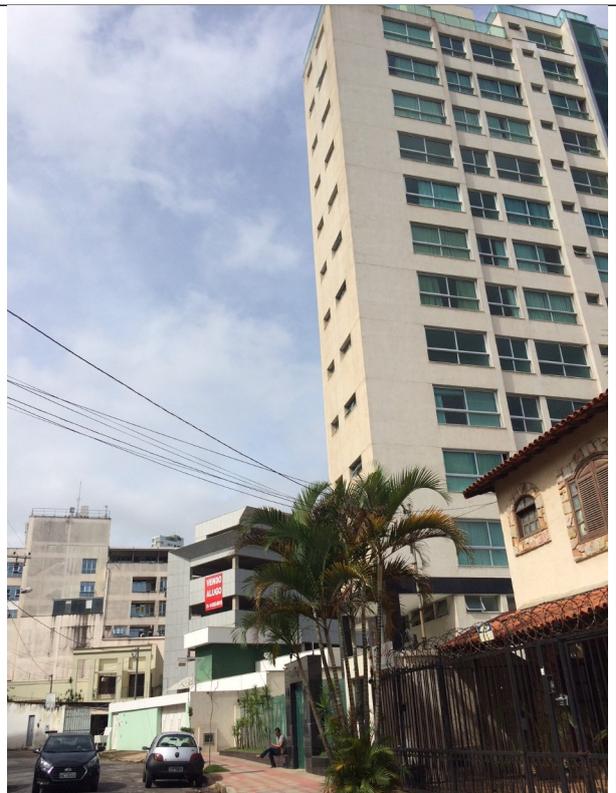
Verificou-se também que como não houve a análise prévia do projeto pelo CDPCM-BH não foi atendida a alínea “a” da diretriz nº 13 da Deliberação 147/2003 que define que os taludes de corte e aterro devem ter altura máxima de 3,0m (três metros), de forma a permitir a implantação escalonada da edificação na encosta, ou seja, acompanhando o perfil natural do terreno. O prédio apresenta um grande “paredão” que corresponde aos pavimentos de garagem, muito superior aos 3 metros permitidos para o local.

Figuras 13 e 14 – Vista do prédio a partir da rua Denver. Verifica-se na vizinhança a existência de edificações com altimetria muito inferior a da edificação em análise.

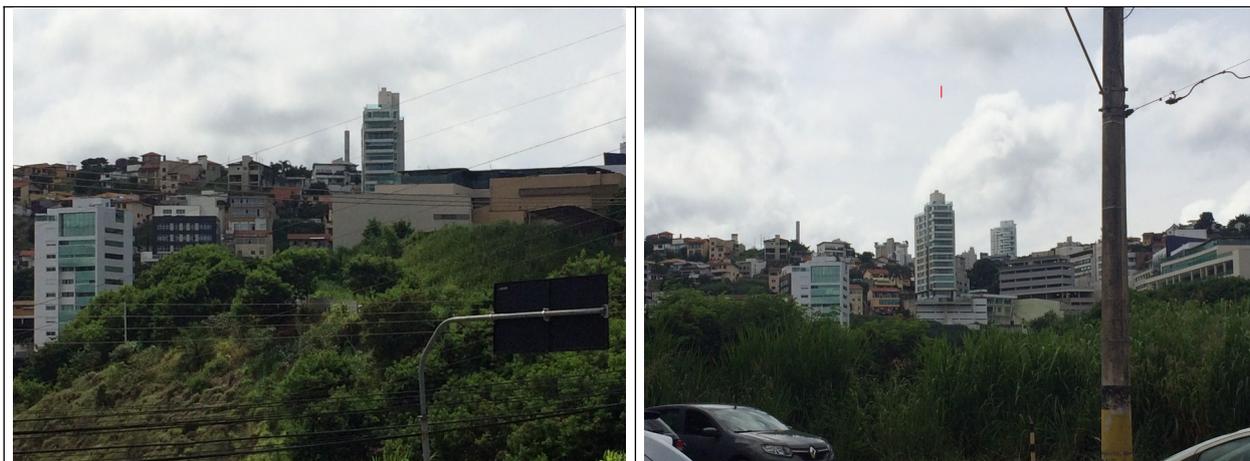
Figuras 15 – Vista do prédio a partir das ruas da vizinhança. Verifica-se que as edificações existentes no bairro Santa Lucia, cuja altimetria é reduzida à medida que sobem a encosta, configurando-se numa ocupação escalonada. Em destaque o empreendimento em análise, que não segue este padrão.
