NOTA TÉCNICA N ° 83/2020

Ref: Inquérito Civil 0024.16.000523-7 e Procedimento de Apoio a Atividade Fim
0024.18.016321-4

1. **Objeto:** Demolição parcial e descaracterização de imóvel no Bairro Bonfim.
2. **Endereço:** Rua Além Paraíba, nº 51, Bonfim.
3. **Município:** Belo Horizonte.
4. **Proteção existente:** Indicação para tombamento, inserido em Área de Diretrizes Especiais: ADE da Lagoinha; inserido em Conjunto Urbano Tombado: Conjunto Urbano Bairros Lagoinha e Bonfim.
5. **Proprietário:** Aziz Hanum Filho.
6. **Considerações preliminares:**

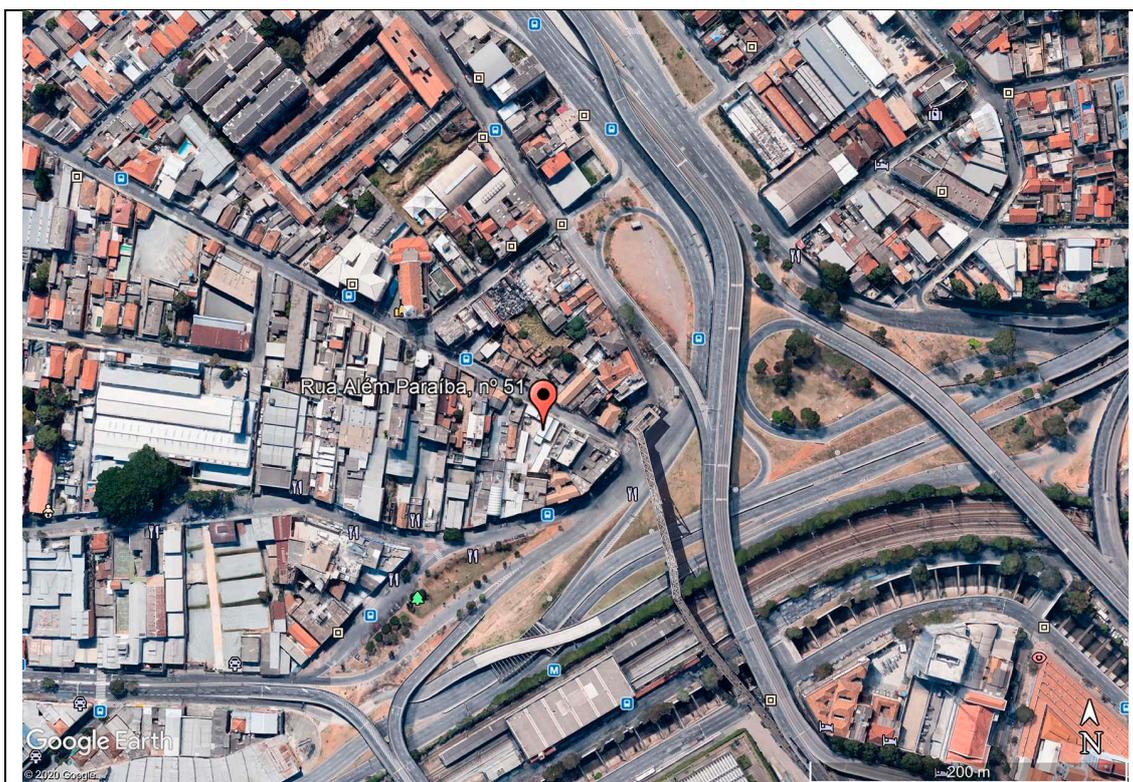
Figura 05 – Vista por satélite da edificação à Rua Além Paraíba, nº 51 e Complexo viário da Lagoinha. Fonte: Google Earth, 2020.

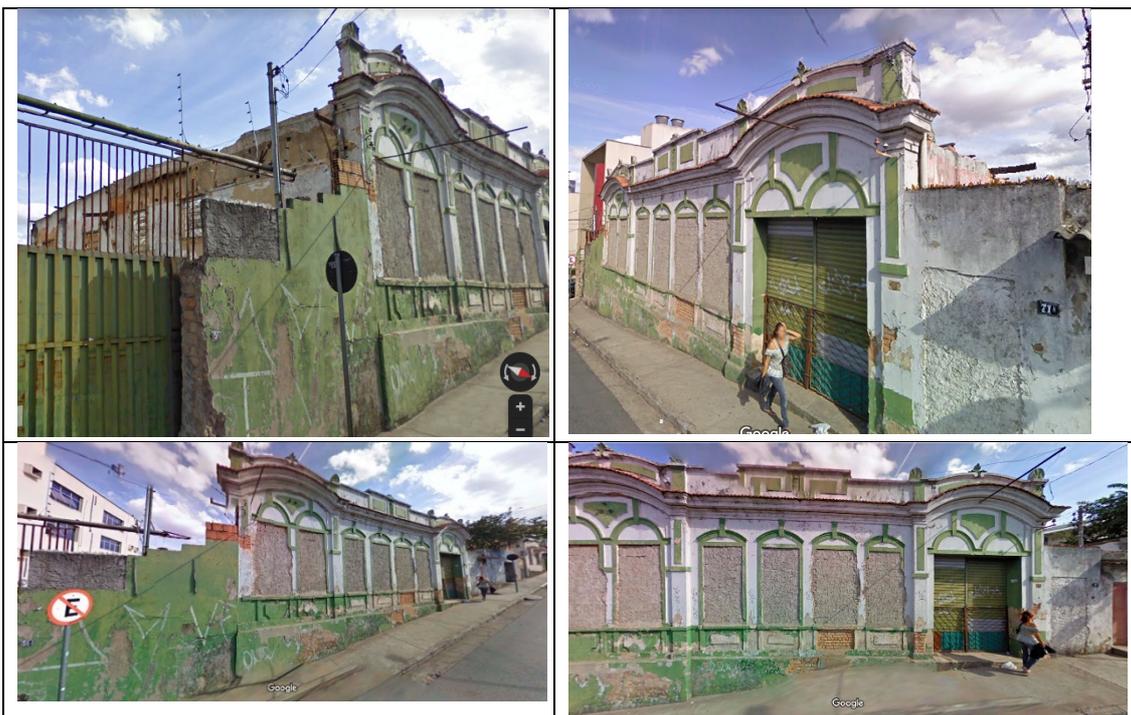
Em julho de 2009 o imóvel preservava a fachada e volumetria. Encontrava-se sem cobertura, as esquadrias foram retiradas e os vãos vedados por alvenaria. Encontrava-se aparentemente sem uso, em mau estado de conservação. Tratava-se de fachada simétrica, com seis vãos (sendo que os dois da lateral direita foram substituídos por porta metálica de enrolar), sendo os trechos laterais encimados por cimalha e platibanda curvas. Suas aberturas possuíam formato alongado na vertical, em verga reta, encimadas por ornamento arco pleno nos vãos das extremidades e arcos abatidos nos vãos centrais. A fachada possuía ornamentos em massa e podia-se notar a presença dos pináculos que coroavam a platibanda.

Figuras 06 a 09 - Edificação da Rua Além Paraíba, nº 51, em julho de 2009. Fonte: Google Street View, julho de 2009.

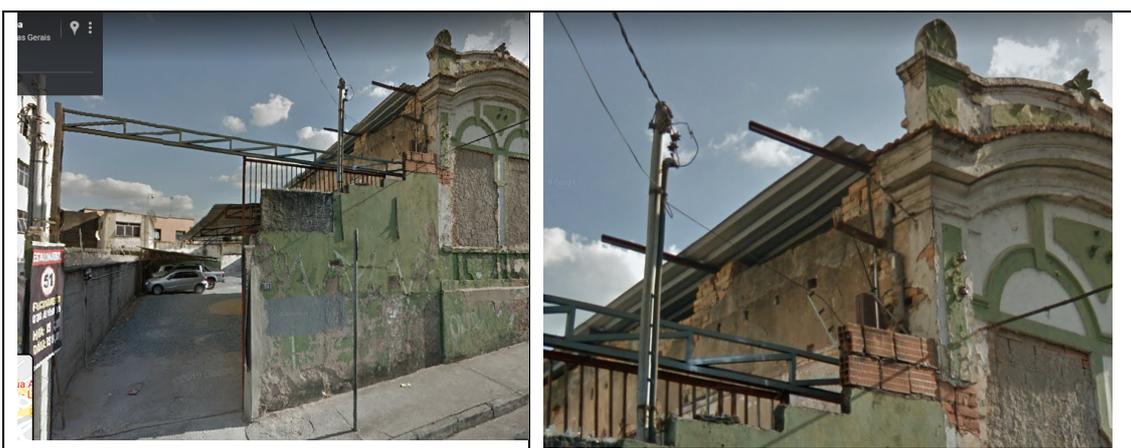
Em julho de 2011 foi instalada cobertura metálica provisória sobre as alvenarias já fragilizadas do imóvel e no terreno adjacente para possibilitar a instalação de estacionamento de veículos no local. A fachada ainda preservava as mesmas características existentes no ano de 2009.

Figuras 10 e 11 – Lateral esquerda do imóvel, com detalhe do acesso ao estacionamento e da cobertura. Fonte: Google Street View, julho de 2011.

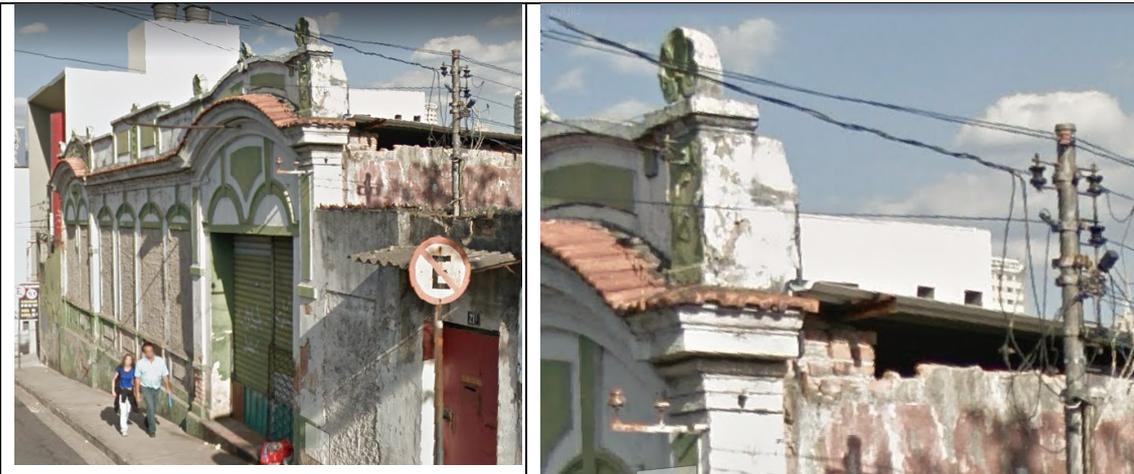
Figuras 12 e 13 – Lateral direita do imóvel, com detalhe da cobertura. Fonte: Google Street View, julho de 2011.

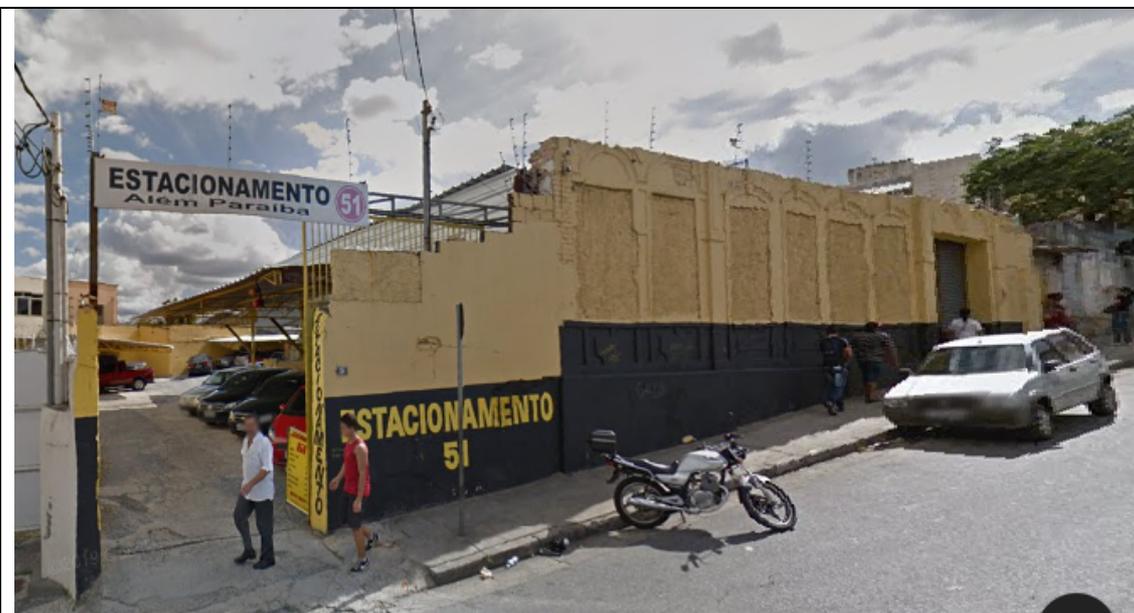
Em março de 2014 constatamos que todo o volume posterior à fachada frontal havia sido demolido, assim como a platibanda ornamental. Foi preservado trecho da fachada frontal até o topo dos frisos em arco sobre os vãos, que recebeu pintura em preto e amarelo. Além de toda a descaracterização a que a fachada foi submetida, ainda foi instalado engenho publicitário e pintura na onde se pode ler “ESTACIONAMENTO 51”. A cobertura metálica foi rebaixada e recebeu complemento lateral. Foi instalada cerca elétrica sobre o trecho superior da fachada e frontal ao terreno.

Figura 14 – Fachada frontal do imóvel em março de 2014. Fonte: Google Street View.

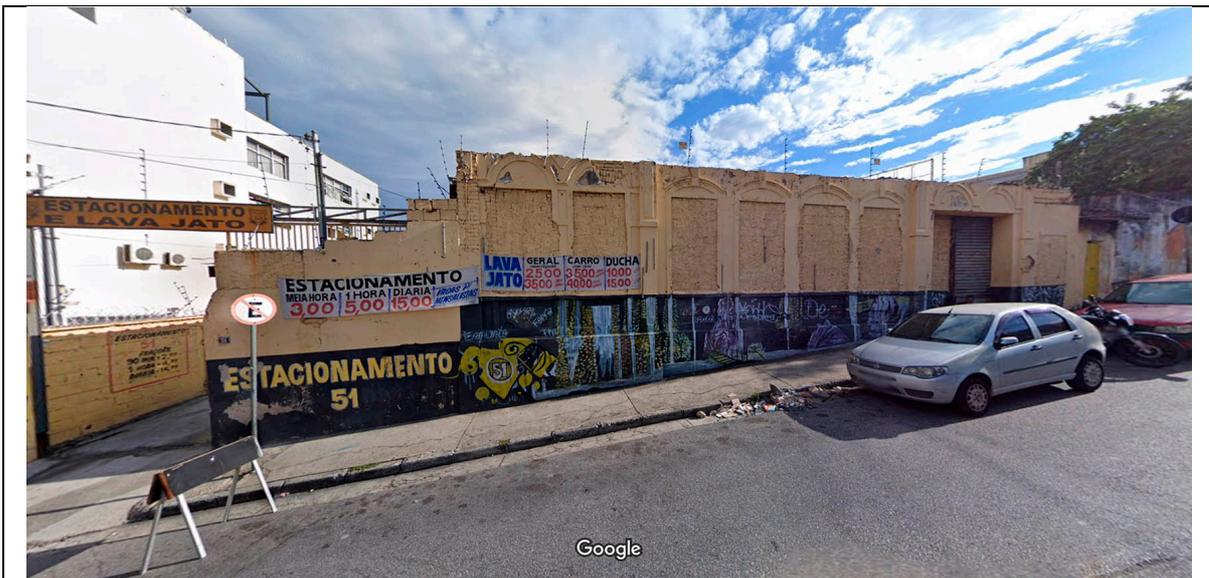
Em abril de 2019 podemos constatar que novas intervenções foram realizadas no imóvel, com inserção de faixas, grafites e pichações na fachada.

Figura 15 – Fachada frontal da edificação à Rua Além Paraíba, nº 51. Fonte: Google Street View, abril de 2019.

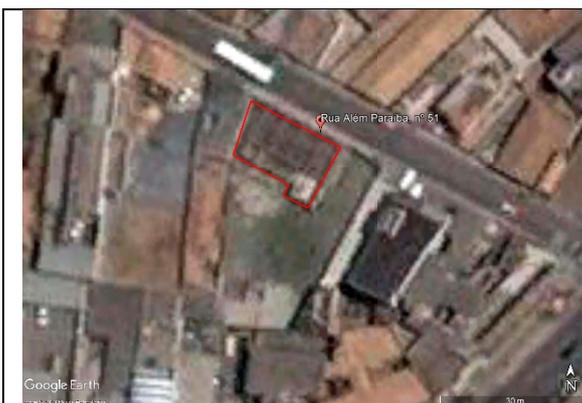
Figura 16 – Vista por satélite da edificação à Rua Além Paraíba, nº 51, com destaque em vermelho para o volume edificado. Fonte: Google Earth, 2002.

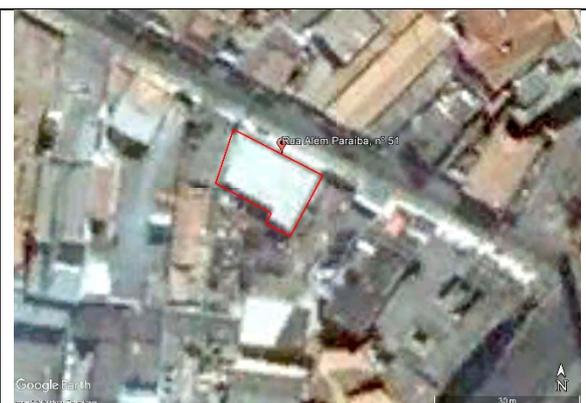
Figura 17 – Vista por satélite da edificação à Rua Além Paraíba, nº 51, com destaque em vermelho para o volume edificado. Fonte: Google Earth, 2008.

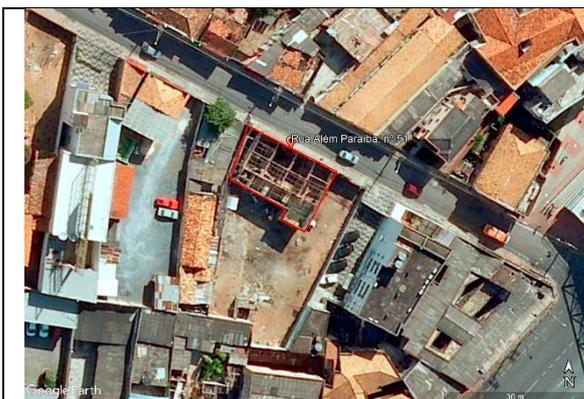
Figura 18 – Vista por satélite da edificação à Rua Além Paraíba, nº 51, com destaque em vermelho para o volume edificado sem cobertura. Fonte: Google Earth, 2009.

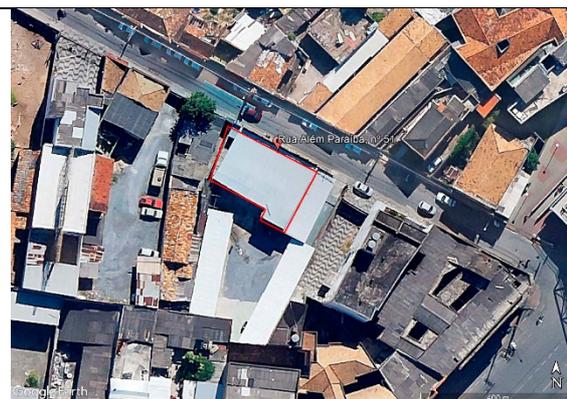
Figura 19 – Vista por satélite da edificação à Rua Além Paraíba, nº 51, com destaque em vermelho para o volume construído com nova cobertura. Fonte: Google Earth, 2011.

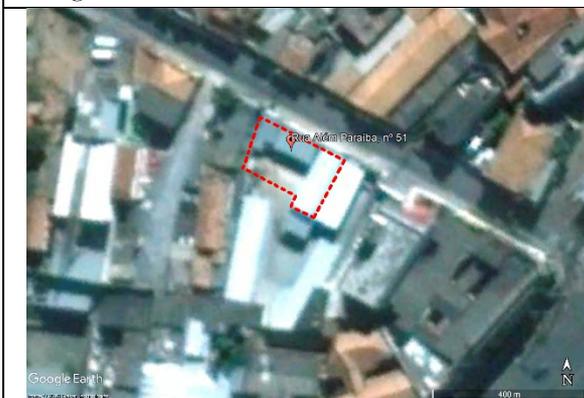
Analisando a cronologia de imagens de satélite do Google Earth (figuras 16 a 21) podemos constatar, de forma aproximada, quando as mudanças em sua volumetria aconteceram. Entre 2002 e 2008 aparentemente houve mudança na cobertura do imóvel (figuras 16 e 17). Em 2009 (figura 18) a edificação foi registrada pela imagem de satélite sem nenhuma cobertura. Entre 2009 e 2011 uma nova cobertura metálica foi instalada sobre o imóvel e nas laterais e fundo do terreno para suprir as necessidades de uso como estacionamento. Entre 2011 e 2012 podemos notar uma mudança grande na volumetria assim como é demarcado em vermelho tracejado na figura 20, sem mudanças até 2018 (figura 21).

Figura 20 – Vista por satélite da edificação à Rua Além Paraíba, nº 51, aparentemente já demolido e com novas coberturas construídas. Fonte: Google Earth, 2012.

Diante destas informações, podemos concluir que a demolição do volume posterior à fachada e, possivelmente, da platibanda ocorreu em algum momento entre junho de 2011 e o ano de 2012, que coincide com a validade do alvará de demolição.

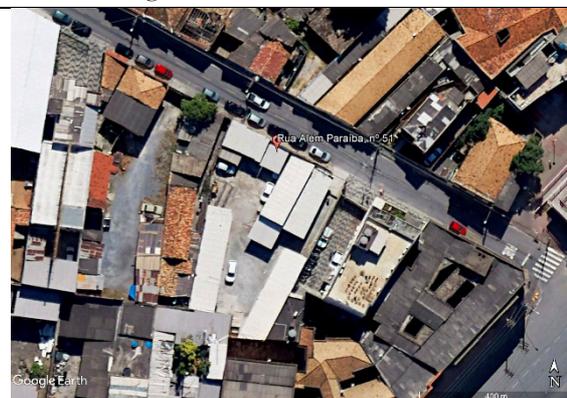
Figura 21 – Vista por satélite da edificação à Rua Além Paraíba, nº 51. Fonte: Google Earth, 2018.
