LAUDO TÉCNICO N ° 135/2020

Ref: PAAF 0024.18.019430-0 IC MPMG 0024.17.012943-1

1. **Objeto:** Engenho publicitário comprometendo a visibilidade da Serra do Curral.
2. **Endereço:** Avenida Raja Gabáglia 1201
3. **Município:** Belo Horizonte
4. **Proteção:** ADE da Serra do Curral , perímetro de entorno do tombamento municipal da Serra do Curral.
5. **Objetivo:** Análise da regularidade da instalação do outdoor que supostamente compromete a visibilidade da Serra do Curral.
6. **Considerações preliminares:**

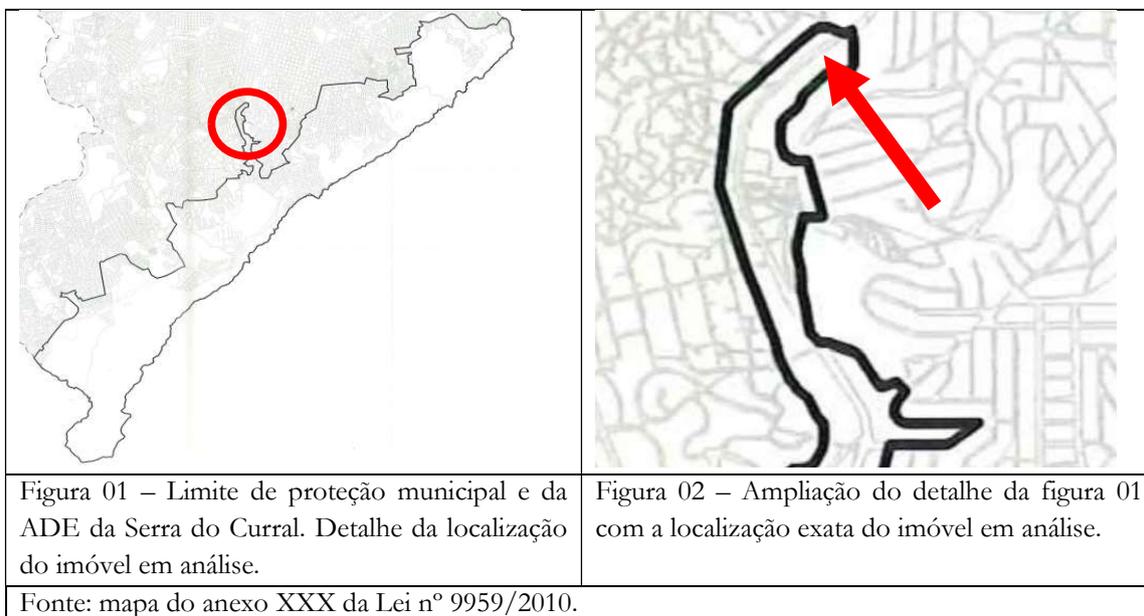
Analisando o mapa do anexo XXX da Lei nº 9959/2010, constatamos que o terreno onde de insere o engenho em análise encontra-se dentro da poligonal da ADE Serra do Curral, conforme demonstrado na imagem abaixo.

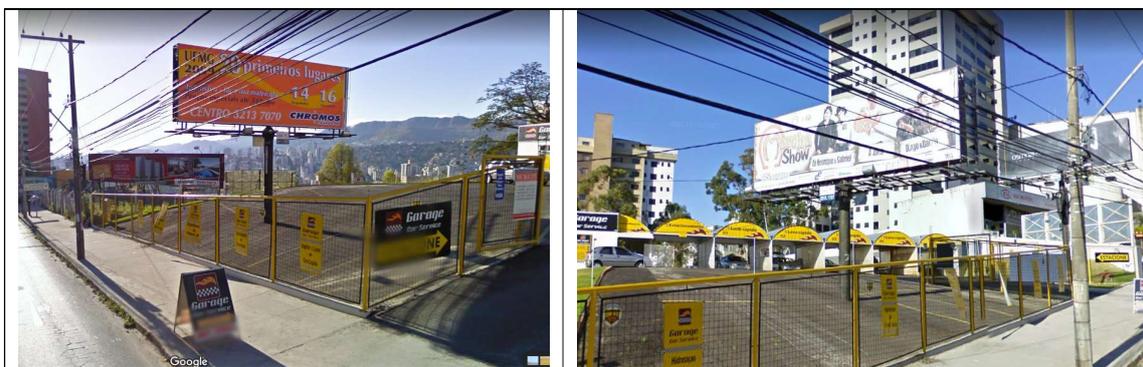
Analisando as imagens disponíveis no Google Street View, verificamos que o engenho já se situa no local pelo menos desde o ano de 2009, conforme demonstrado nas figuras 03 e 04. Ou seja, quando do licenciamento para a empresa Ofício Publicidade Ltda ME em 2011, a estrutura / suporte do engenho já existia no local.

Figuras 03 e 04 – Engenho instalado no local em julho de 2009. Fonte: Google Street View.

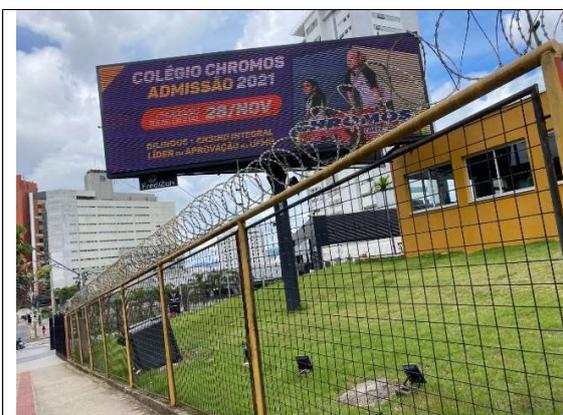
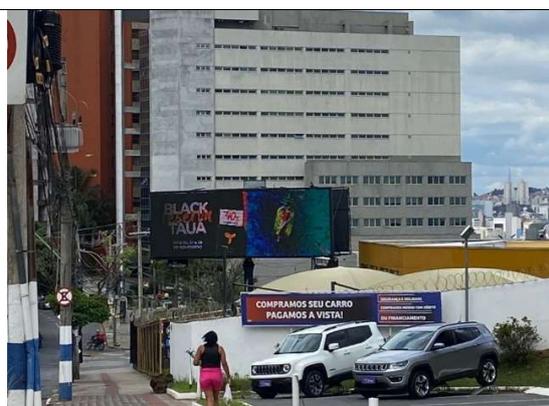
Durante vistoria realizada no dia 25 de novembro de 2020, constatamos que o engenho permanece instalado no local. Há engenhos nas duas faces da estrutura: luminoso em led voltado para quem trafega no sentido centro e engenho comum voltado para quem trafega no sentido bairro.

1 – Em 2019 havia engenho em apenas uma das faces. Atualmente, há engenhos em ambas as faces.

2 – A construção existente no terreno, anteriormente coberta por estrutura móvel de lona, recebeu acréscimo de área construída.

Figuras 05 e 06 – Imagens atuais do imóvel e do engenho no sentido centro.

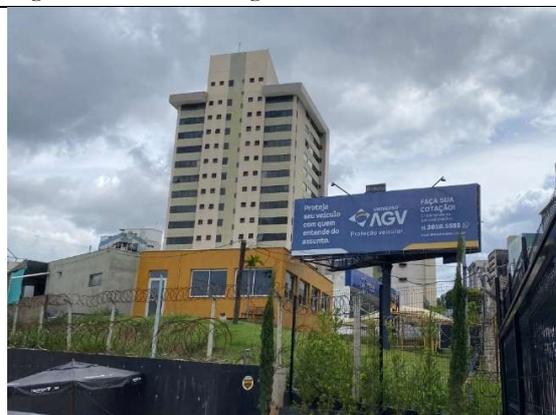
Figura 07 – Imagem atual do engenho no sentido bairro.

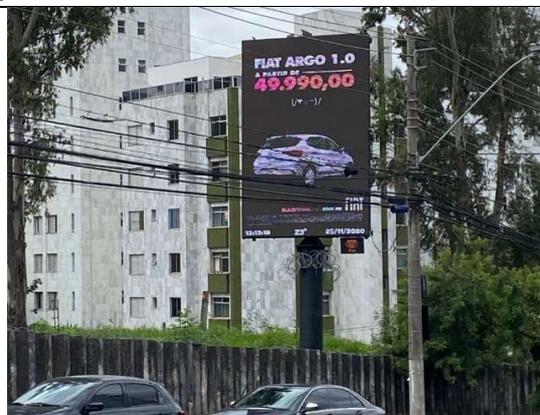
No local também há outros engenhos publicitários instalados, como por exemplo, no terreno em frente ao imóvel em análise.

Figura 08 – Imagem do engenho em frente ao imóvel em análise.

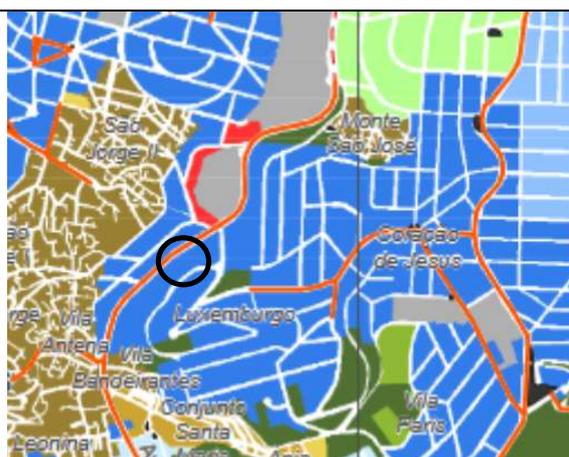
Analisando a legislação urbanística vigente (Lei 11181/19), constatamos que o terreno em análise se insere em OM – 3. Caso fosse do interesse do proprietário em utilizar o potencial construtivo do seu terreno, ele poderia edificar até 1,5 vezes a área do terreno. Ou seja, eventual construção causaria ainda mais obstrução à visibilidade da Serra do Curral.

Figura 09 – Anexo 1 Lei 11181/19 – Mapa estrutura urbana e zoneamento da região em análise. Em destaque, localização do terreno em análise.
