LAUDO TÉCNICO Nº 15/2016

Ref: PAAF Nº MPMG – 0024.15.016509-0

- 1 – Objeto:** Imóvel residencial.
- 2 – Proprietário:** Osvaldo Coqueiro.
- 3 – Endereço:** Rua Eurita nº 828.
- 4 – Município:** Belo Horizonte – MG.
- 5 – Objetivo:** Análise da regularidade da demolição de imóvel e construção de nova edificação no local, situado no Conjunto Urbano Bairro Santa Tereza.

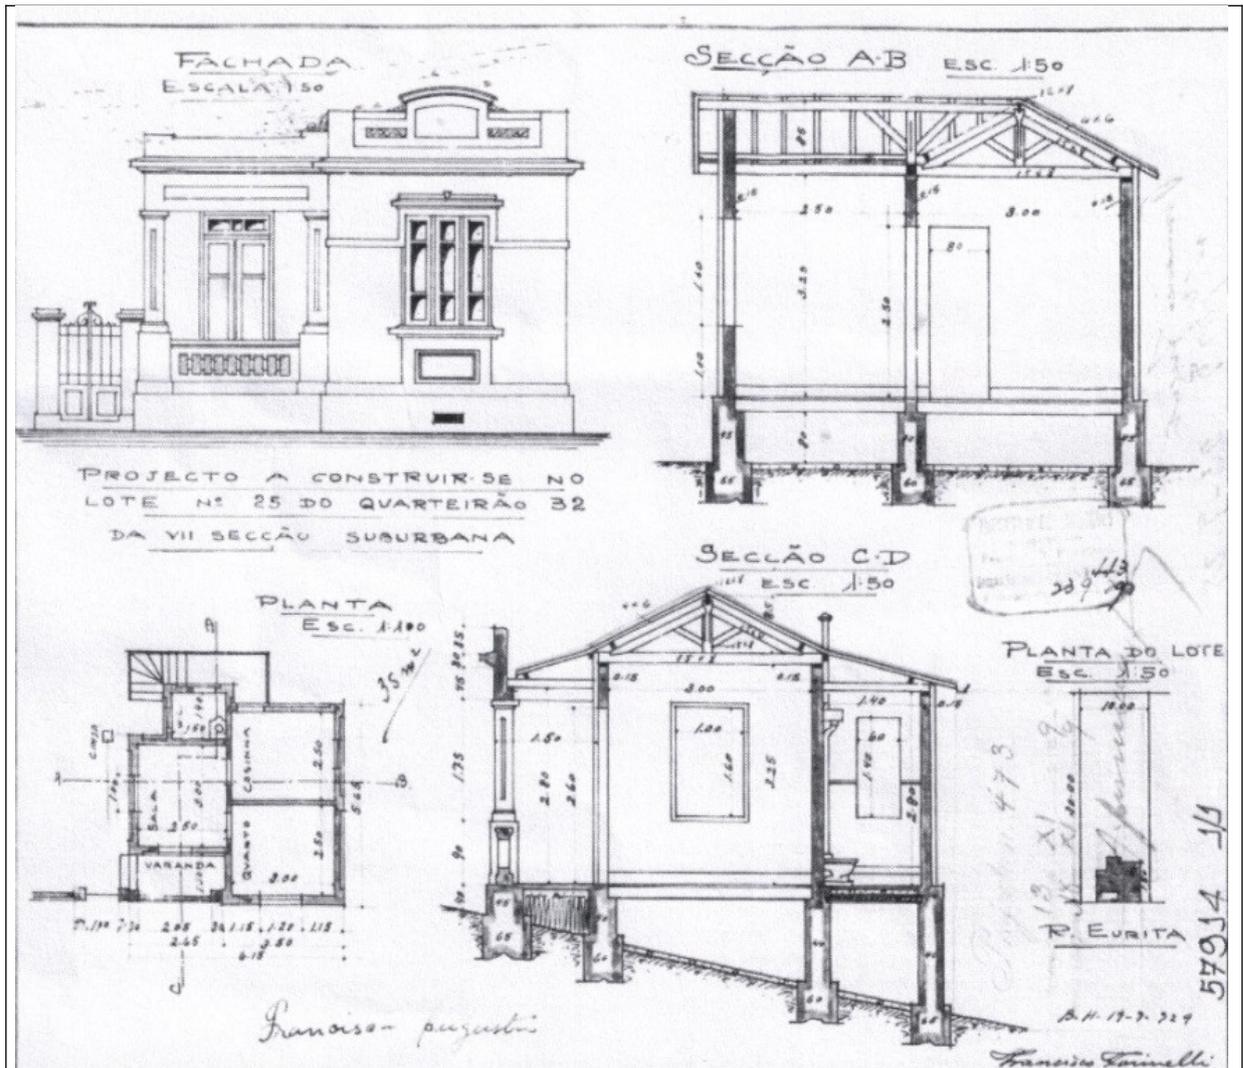
O projeto original é bastante simples, contendo três cômodos destinados a quarto, cozinha e banheiro e uma pequena varanda frontal. A construção original implantava-se no

alinhamento da via, sobre porão alteado, em terreno estreito, mas de grande profundidade. Na fachada frontal destacava-se a janela central em madeira e vidro, os ornamentos em massa e a platibanda ornamentada por frontão centralizado em arco abatido e aplicações florais. A varanda, espaço de transição através do qual se fazia o acesso ao interior da edificação, situava-se em corpo lateral ligeiramente mais baixo, ladeada por duas colunas de seção quadrada, tendo o portão metálico de acesso ao terreno na sua lateral.

Figura 01 – Imagens do microfilme do projeto original, elaborado por Francisco Farinelli, 1929. Planta e corte longitudinal. Fonte: Ficha de Inventário do Imóvel.

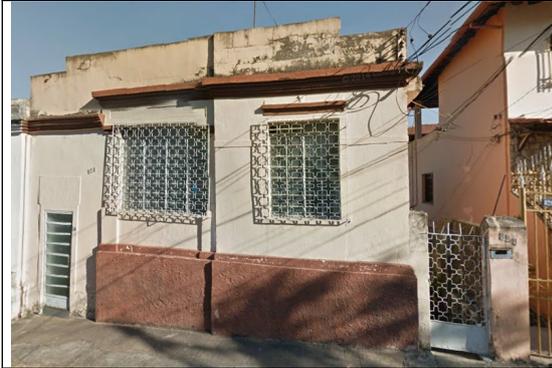
A edificação foi alterada ao longo dos anos, com provável acréscimo de área construída. No ano de 2011, apresentava-se com varanda frontal fechada, assim como a lateral onde se situava o portão lateral direito. A platibanda foi alterada, as esquadrias foram substituídas por modelos contemporâneos de metal e vidro e foram instaladas grades

metálicas defronte aos vãos. Não há registros destas intervenções no arquivo da Prefeitura de Belo Horizonte.

Figura 02 – Imagem da edificação datada de julho de 2011. Fonte: Google Street View.

Em análise à imagem do Google Street View, datada de julho de 2011 (figura 02), podemos afirmar que naquela época a fachada frontal da edificação apresentava-se em regular estado de conservação, não apresentando danos aparentes que demonstrassem comprometimento estrutural do imóvel.

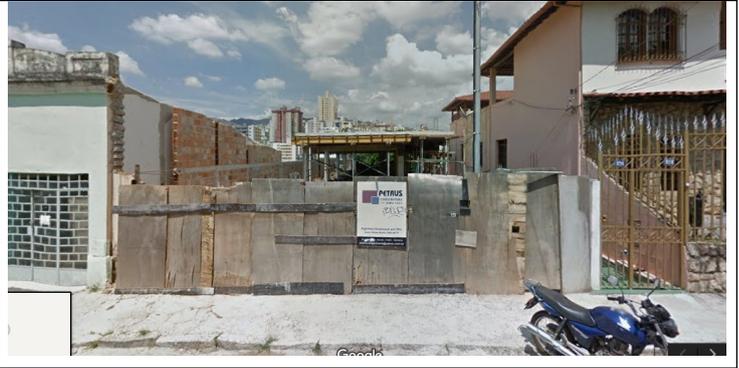
No ano de 2013, o imóvel foi demolido.

Figura 03 – Imagem do local após demolição, datada de março de 2014. Fonte: Google Street View.

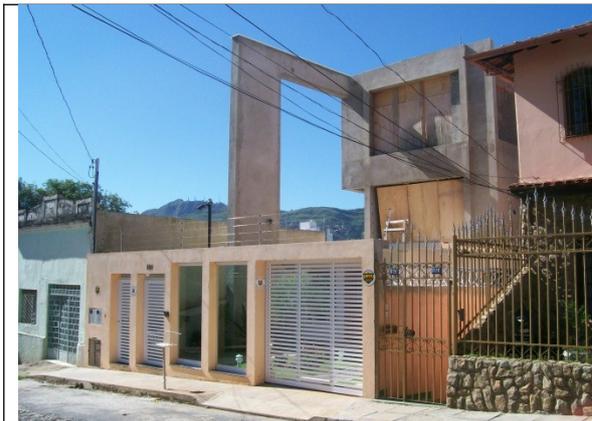
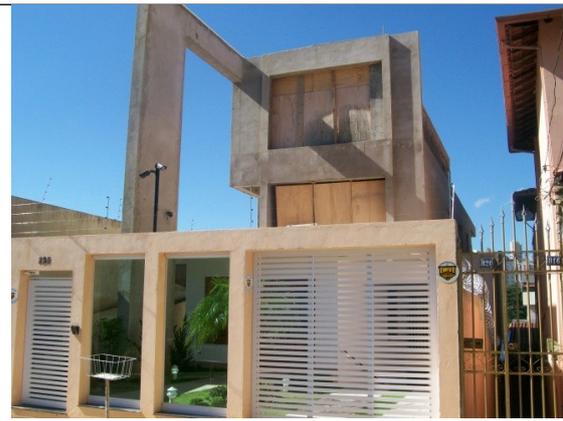
Nova construção de linhas contemporâneas foi edificada no local. Trata-se de imóvel residencial unifamiliar, de partido retangular, implantado de forma recuada do alinhamento do lote, que é ocupado por jardim frontal, com a presença de um pórtico marcando a fachada. O muro foi executado em alvenaria e vidro, com portões metálicos vazados na cor branca.

Na vistoria percebeu-se que conjunto da Rua Eurita é composto, em sua maioria, por edificações térreas e de dois pavimentos. A nova edificação construída em substituição do imóvel em análise, possui a mesma altimetria do imóvel vizinho e de outros nas proximidades. Percebe-se que as edificações da Rua Eurita ainda conservam algumas características originais, contudo a maioria vem passando por um processo de modernização, com modificações nas fachadas e volumetria.

Figuras 04 e 05 – Imagens atuais da edificação.

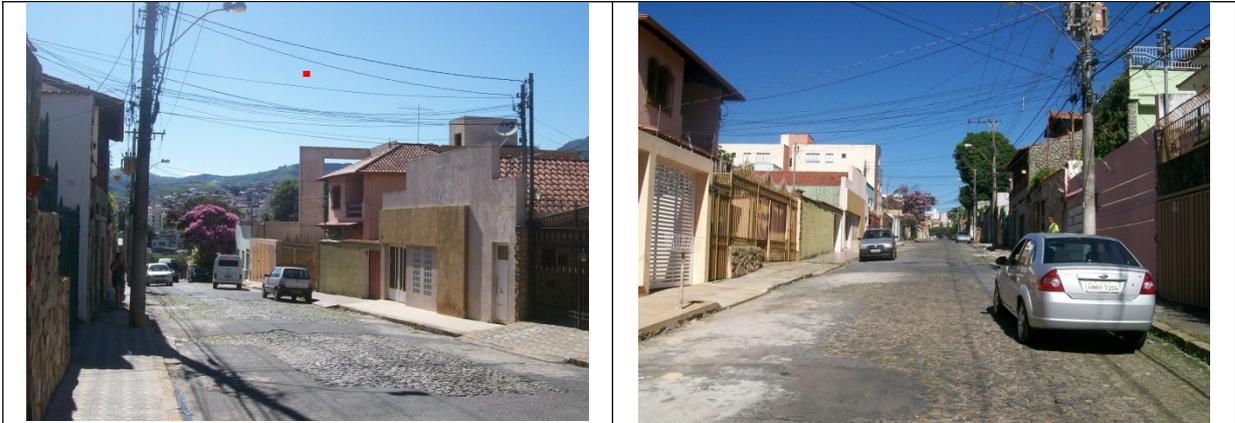
Figuras 06 e 07 – Imagens do conjunto urbano da Rua Eurita. À esquerda, destaque para o imóvel em análise, destacado pela seta vermelha.

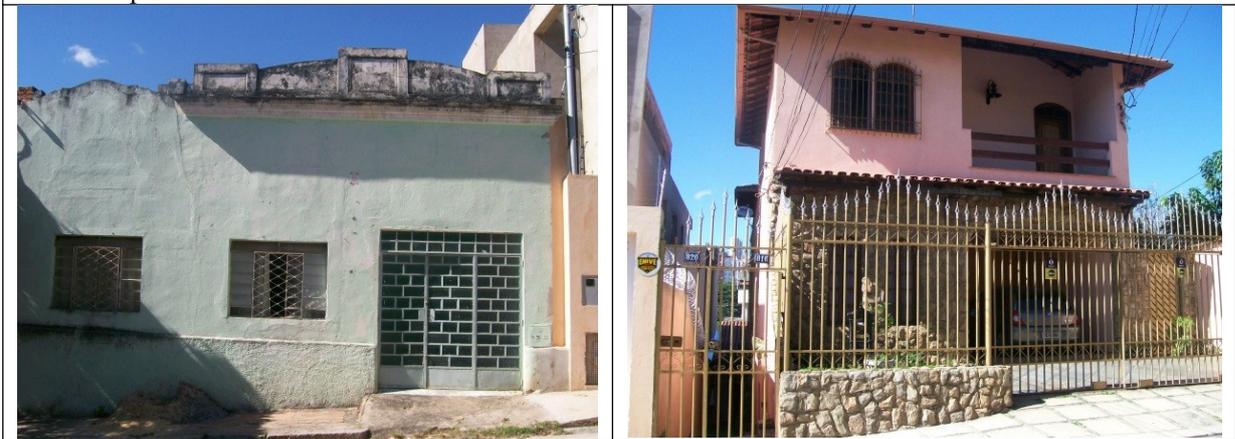
Figuras 08 e 09- Imagens das edificações adjacentes ao imóvel em análise

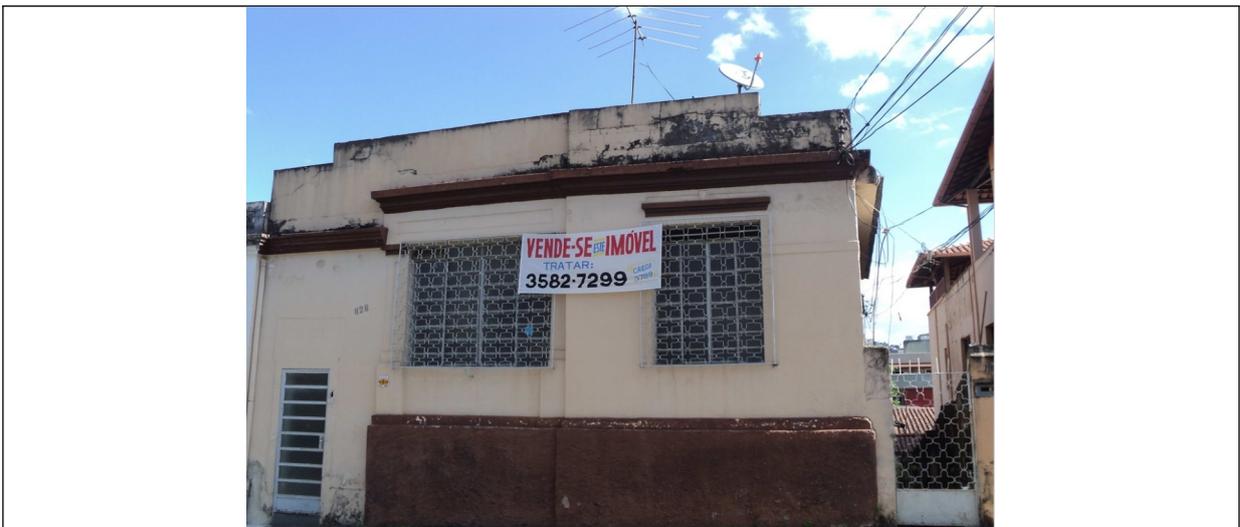
Segundo informação prestada pelo arquiteto Teodoro Magni da Diretoria de Patrimônio Cultural de Belo Horizonte, por se tratar de uma demolição irregular, sem autorização da Regional Leste e da Diretoria de Patrimônio Cultural, não seria possível determinar com precisão a data da conclusão total da demolição. Afirma que, pela análise da documentação sobre o caso, que a demolição se deu em data após 17 abril de 2013 e anterior a de 28 de abril de 2015, tendo em vista que no material apresentado pela DIPC ao CDPCM/BH, para a definição do grau de proteção, constava fotografia retratando a casa totalmente íntegra.

Figura 13 – Imagem encaminhada pela DIPC.

Segundo informação prestada pelo arquiteto Teodoro Magni da Diretoria de Patrimônio Cultural de Belo Horizonte, por se tratar de uma demolição irregular, sem autorização da Regional Leste e da Diretoria de Patrimônio Cultural, não seria possível determinar com precisão a data da conclusão total da demolição. Afirma que, pela análise da documentação sobre o caso, que a demolição se deu em data após 17 abril de 2013 e anterior a de 28 de abril de 2015, tendo em vista que no material apresentado pela DIPC ao CDPCM/BH, para a definição do grau de proteção, constava fotografia retratando a casa totalmente íntegra (ver figura 13).
