Promotoria Estadual de Defesa do Patrimônio Cultural e Turístico

LAUDO TÉCNICO Nº 52/2015

O prédio denominado Edifício Vivaldi, de autoria da Farkasvölgyi Arquitetura encontra-se localizado na esquina da Avenida Bias Fortes com Rua Gonçalves Dias. O empreendimento, de caráter comercial, foi realizado em parceria com a PHV Engenharia.

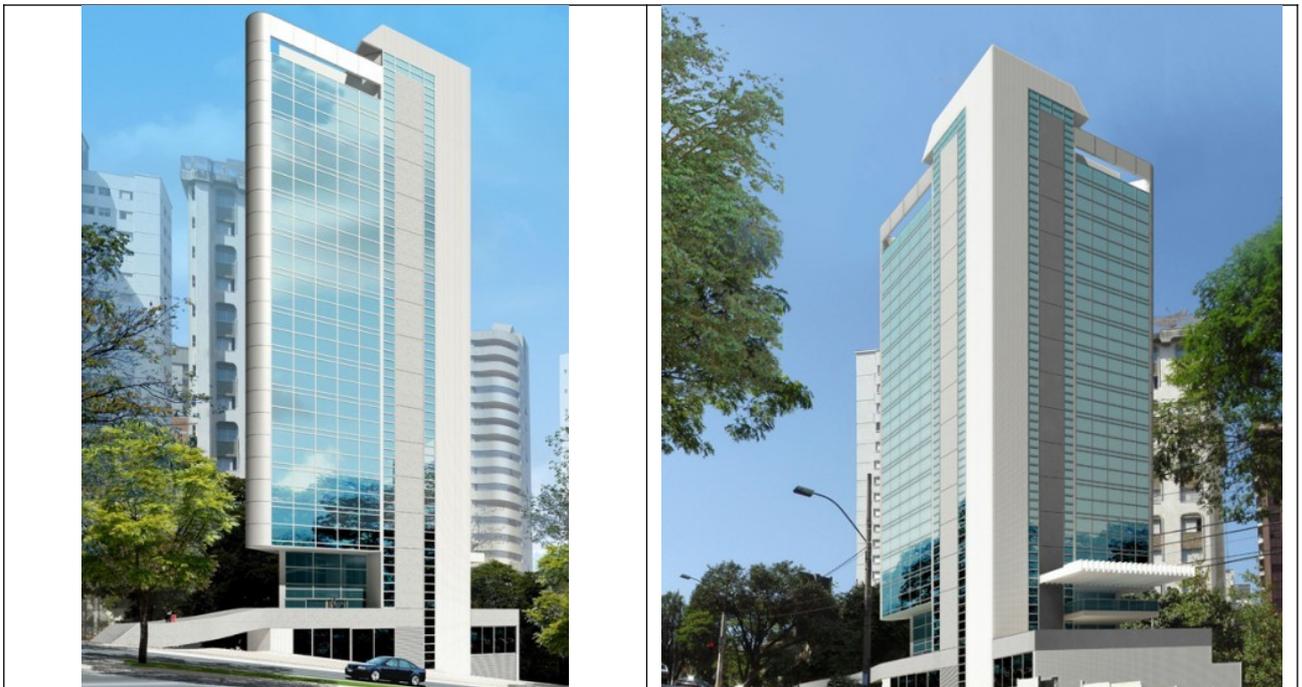
Figuras 04 e 05 – Modelagem tridimensional da edificação localizada na esquina das ruas Gonçalves Dias e Avenida Bias Fortes, disponível em <http://phvengenharia.com.br/st/project/vivaldi/>.

A edificação foi construída em lote com de 722 m², com uma área construída de 5.020,18 m², distribuída em 17 pavimentos. Possui 3 níveis de garagem no subsolo, uma loja no primeiro pavimento, hall de entrada no segundo pavimento, 10 pavimentos tipo com salas comerciais e 2 pavimentos com salas diferenciadas, além da casa de máquinas e caixa d'água..

O projeto possui design arrojado e arquitetura contemporânea, fazendo o uso de materiais como os vidros semi-refletivos e o alumínio composto.

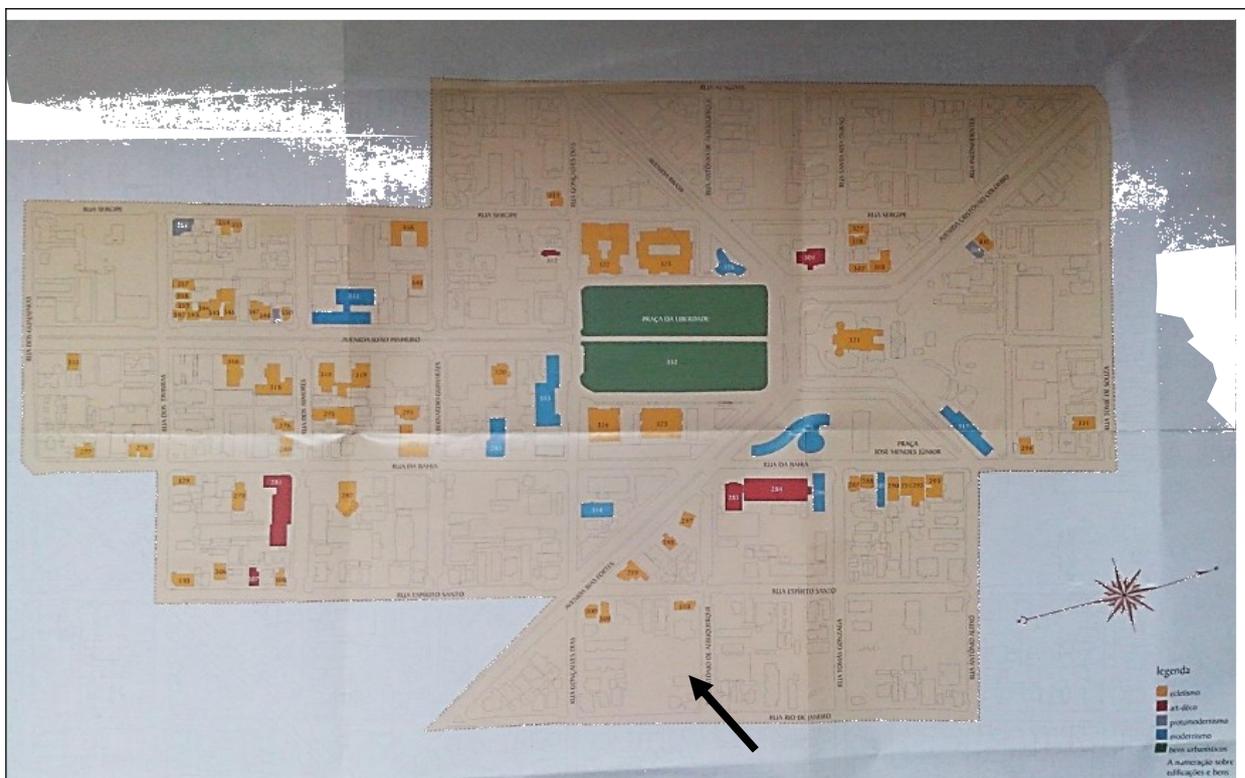
Figura 06 - Mapa com os bens tombados em destaque no conjunto. O empreendimento em análise implanta-se no terreno assinalado pela seta.

Na quadra em análise (1860), tendo em vista a existência de vários imóveis para registro documental, em 1999, fixou-se em 10 metros a altimetria para o lote em questão. Em 2004, a altimetria máxima foi alterada para 24 metros⁷ e em 2005, para 27 metros, incluindo os volumes de caixas d'água. Nos trechos de cota inferior da quadra, foi fixada a altimetria máxima de 38 metros.

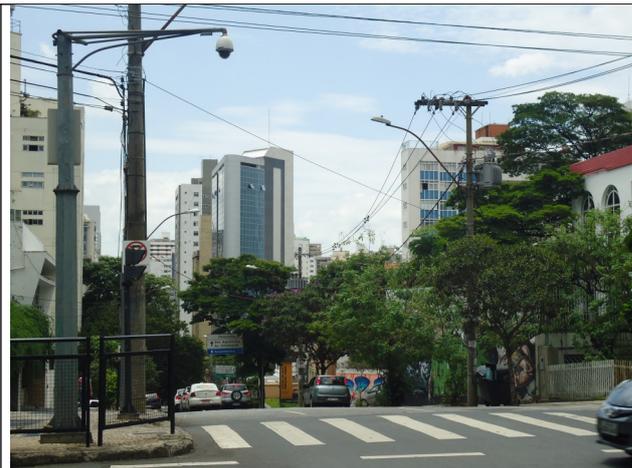
A partir rua Gonçalves Dias, junto às fachadas da antiga Secretaria de Estado da Fazenda, atual Memorial Minas Gerais Vale, a nova edificação pode ser avistada com muita facilidade por se situar em primeiro plano em relação às demais edificações existentes no entorno. Não se destaca das demais edificações existentes nos fundos no que se refere à

altimetria, entretanto a diretriz traçada pelo Conselho de se evitar novas inserções visíveis a partir da Praça da Liberdade não foi cumprida.

Figura 08 – Visada a partir da Rua Gonçalves Dias, a partir dos fundos da antiga Secretaria de Estado da Fazenda, atual Memorial Minas Gerais Vale.

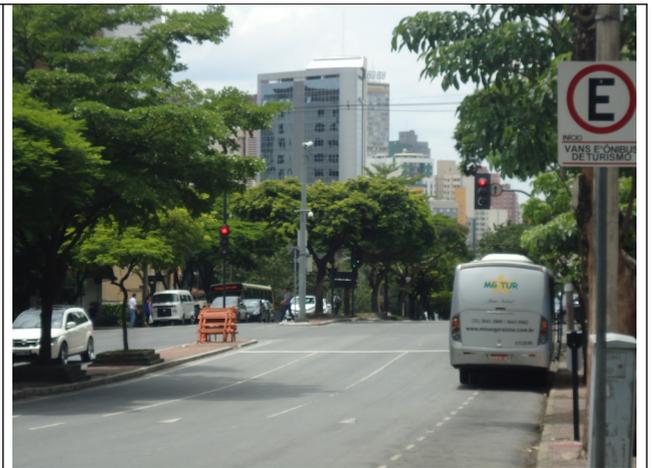
Em relação ao ponto de visada a partir das proximidades do prédio conhecido como “Rainha da Sucata”, o edifício também pode ser facilmente visualizado. Com o descumprimento da diretriz altimétrica de 27 metros, não foi dada continuidade à ocupação escalonada anteriormente existente, em que à medida que se aproximava da Praça da Liberdade, se reduzia a altura da edificação. Com a construção do prédio, houve obstrução da visibilidade plena do edifício JK a partir da Praça da Liberdade, principalmente do relógio digital existente na cobertura, que apesar de não ter sido objeto de análise quando da definição de diretrizes para o conjunto urbano em análise, se configura como um importante marco referencial urbano, anteriormente visível a partir de vários pontos da cidade.

Figura 09 – Visada a partir da Avenida Bias Fortes, junto do prédio conhecido como “Rainha da Sucata”.

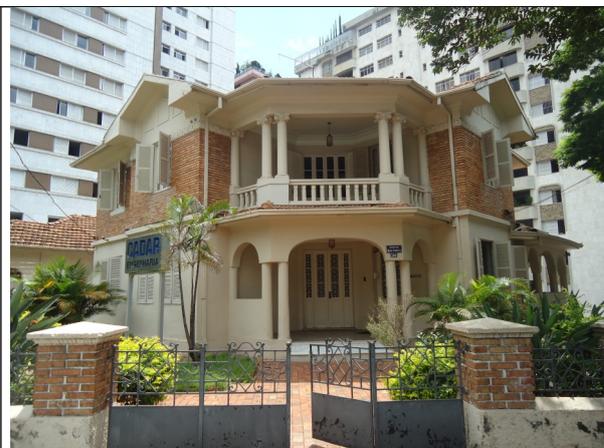
Nas proximidades da edificação, há bens com tombamento individual, sendo que uma das edificações localizada na avenida Bias Fortes nº 309, encontra-se no entorno imediato da edificação em análise, no terreno em frente, do outro lado da rua Gonçalves Dias.

Figura 10 - Imóvel localizado na avenida Bias Fortes nº 309.
