Promotoria Estadual de Defesa do Patrimônio Cultural e Turístico

NOTA TÉCNICA nº 33/2016

- 1. Identificação do bem cultural:** Terminal Rodoviário Governador Israel Pinheiro.
- 2. Endereço :** Praça Rio Branco nº 100.
- 3. Município:** Belo Horizonte.
- 4. Objetivo:** Análise da regularidade da instalação de engenho publicitário e valorização monetária de danos causados a bem de valor cultural.
- 5. Considerações preliminares:**

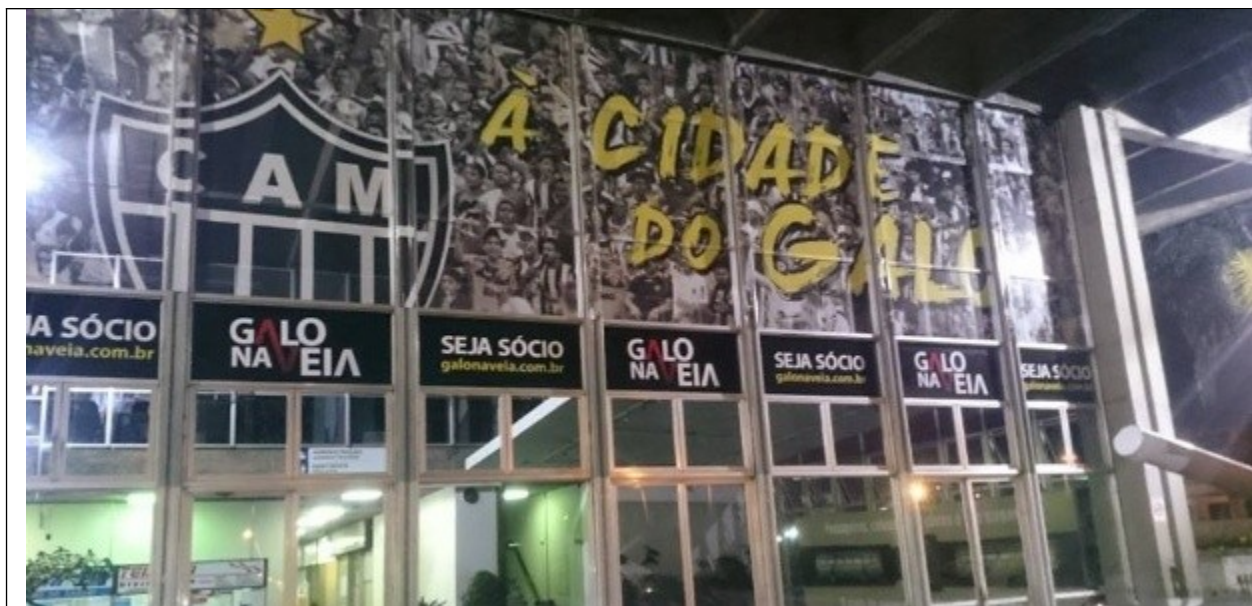
Após recebimento da denúncia, a Promotoria de Justiça e Defesa do Meio Ambiente, do Patrimônio Histórico e Cultural e Habitação e Urbanismo de Belo Horizonte solicitou vistoria no local, sendo constatado que foi feita adesivação nos vidros de toda a extensão da fachada frontal da edificação, no trecho acima das portas de acesso.

Os adesivos contêm a logomarca do Clube Atlético Mineiro, dando boas vindas aos usuários do local e convidando a serem sócios, com fornecimento de endereço digital para cadastramento.

As dimensões dos locais onde os adesivos foram fixados são de 4,10 de altura x 13,30 de comprimento, que se repetiram nos 9 módulos da fachada frontal, totalizando uma área de 490,77 m²

Figura 02– Imagens do engenho publicitário fixado na fachada do bem.

O engenho obstrui parcialmente janelas e compromete as condições de iluminação da edificação, e compromete a visibilidade de edifício histórico, no caso, o Terminal Rodoviário de Belo Horizonte, **infringindo o artigo 266 do Código de Posturas Municipal.**

Em relação às dimensões, não atende aos requisitos previstos no artigo 277 do Código de Posturas a Deliberação nº 109/2004 do CDPCM-BH, ultrapassando, em muito, a altura e área total máximas que, porventura, pudessem ser admitidas. A altura máxima admitida para engenhos paralelos às fachadas é de 0,80 m ou 0,50, em se tratando de bens tombados, e no caso em análise a altura é de 4,10 metros. A área máxima de ocupação admitida é igual a 0,50m² (meio metro quadrado) para cada 1,00m (um metro) de comprimento da fachada do estabelecimento. No caso em análise, a fachada possui 119,7 metros de comprimento, sendo admitido, conforme legislação vigente, engenho com até 59,85 m². O engenho que se encontrava instalado no local ocupava uma área de 490,77 m², ou seja, 430,92 m² acima da máxima permitida. **Entretanto, estes engenhos não poderiam, sequer ter sido instalados, em qualquer dimensão, tendo em vista a proibição expressa de engenhos publicitários, conforme artigo 267 do Código de Posturas Municipal e a Deliberação nº 109/2004 do CDPCM-BH.**

Uma vez ocorrido o dano, há necessidade de se reparar o dano causado, o que ocorreu com a remoção dos engenhos publicitários.

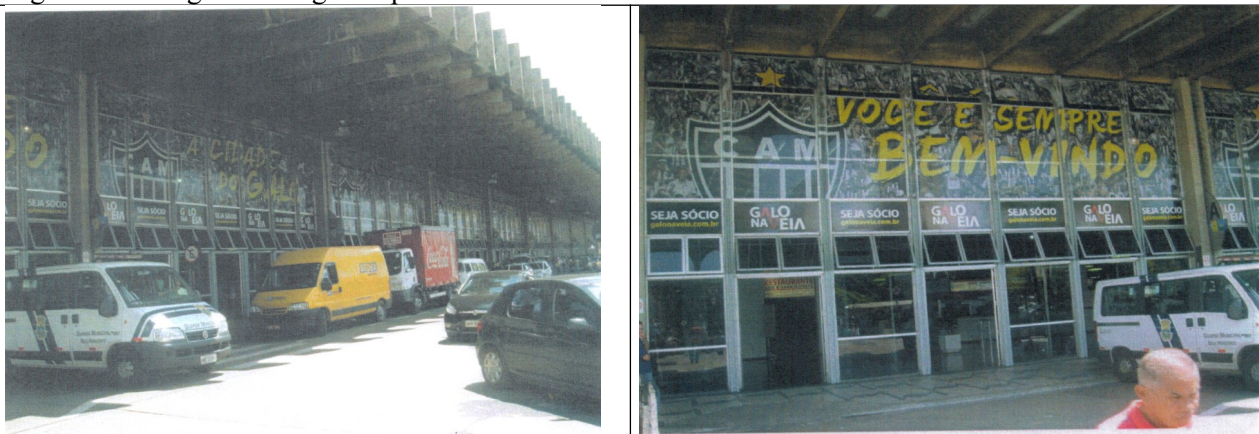
Figuras 03 e 04– Imagens da publicidade ao longo da fachada do bem.
