**RELATORIO DE VISITA TÉCNICA nº 03/2015**

- I. **Identificação do bem cultural:** Cemitério do Bonfim.
- II. **Endereço:** Rua Bonfim 1120 - Bonfim.
- III. **Município:** Belo Horizonte – MG.
- IV. **Objetivo:** Verificar a adoção por parte da Prefeitura de Belo Horizonte e da Fundação de Parques Municipais, de medidas que visem à preservação e à proteção do Cemitério do Bonfim.
- V. **Considerações preliminares:**

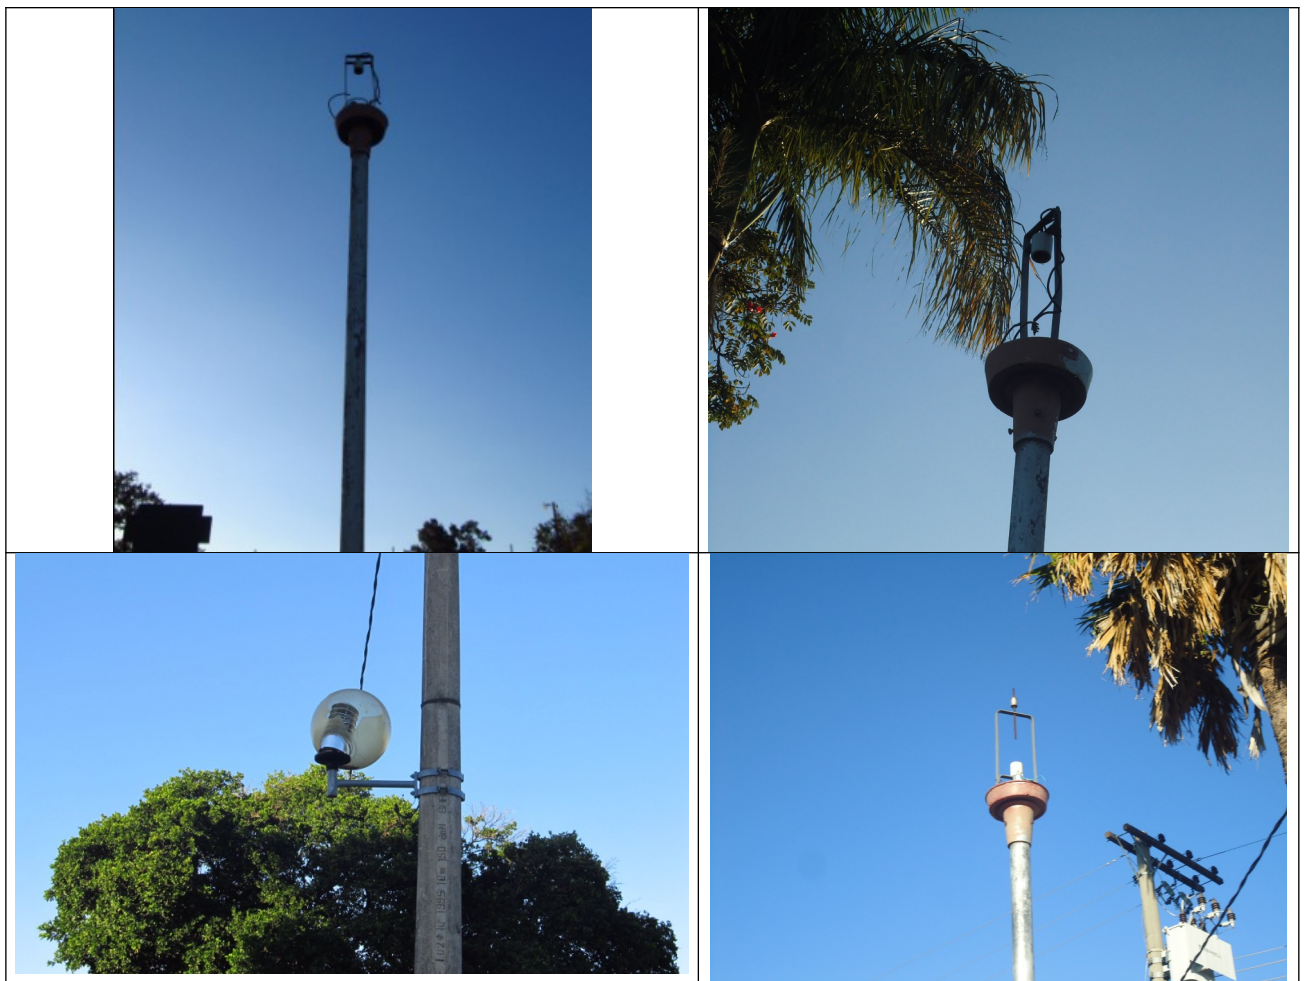
O representante da Fundação de Parques Municipais informou que ocorreu a revisão elétrica e de todos os equipamentos, entretanto, percorrendo o interior do cemitério, verificou-se a existência de várias luminárias quebradas, danificadas e / ou sem lâmpadas.

Figuras 01 a 04 – Imagens de luminárias comprometidas e sem lâmpadas.

**1 - Revisão, no prazo de trinta dias, de todas as instalações elétricas, postes e luminárias do interior do cemitério, substituindo as defeituosas e colocando em pleno funcionamento a iluminação de toda a necrópole.**

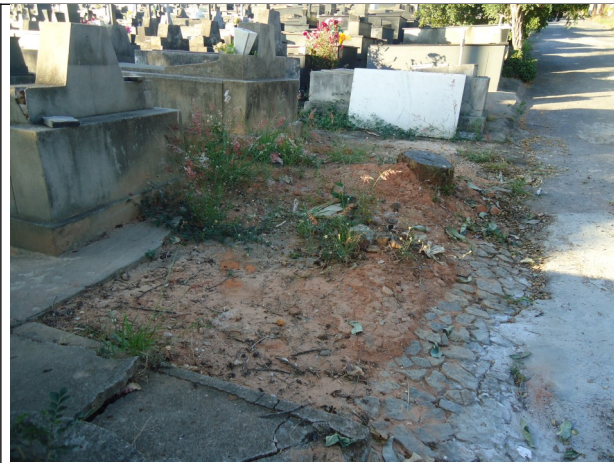
O representante da Fundação de Parques Municipais informou que é realizada a limpeza e capina do local com frequência. Durante a visita foi verificada a presença de pessoas no local realizando a limpeza e capina, entretanto, ainda foram percebidos locais onde a vegetação encontra-se crescida, onde há sujeira acumulada, especialmente de folhas de árvores, e percebeu-se a existência de sepulturas / túmulos em mau estado de conservação, sendo que alguns elementos integrantes dos mesmos, especialmente peças de pedra com inscrições, encontravam-se jogadas em diversos trechos da área interna do cemitério. **Situação: Para o cumprimento deste item é necessário que as ações de limpeza ocorram com maior frequência.**

Figura 05 – Local com vegetação crescida e sem manutenção.

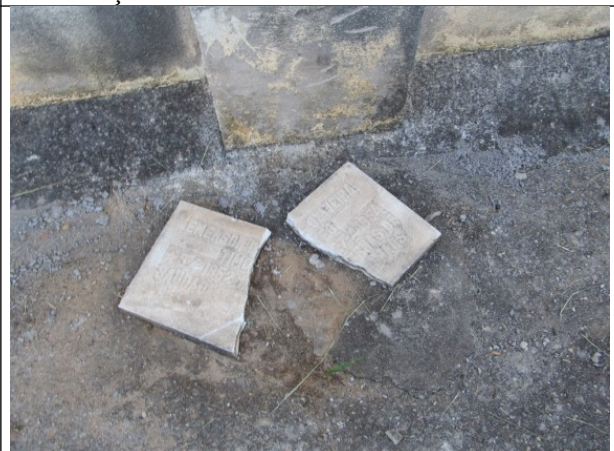
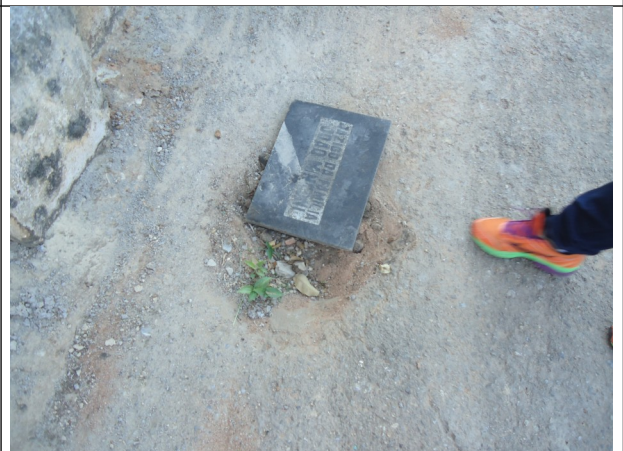
Figuras 07 e 08 – Peças em pedra integrantes de túmulos e sepulturas dispersas no terreno.

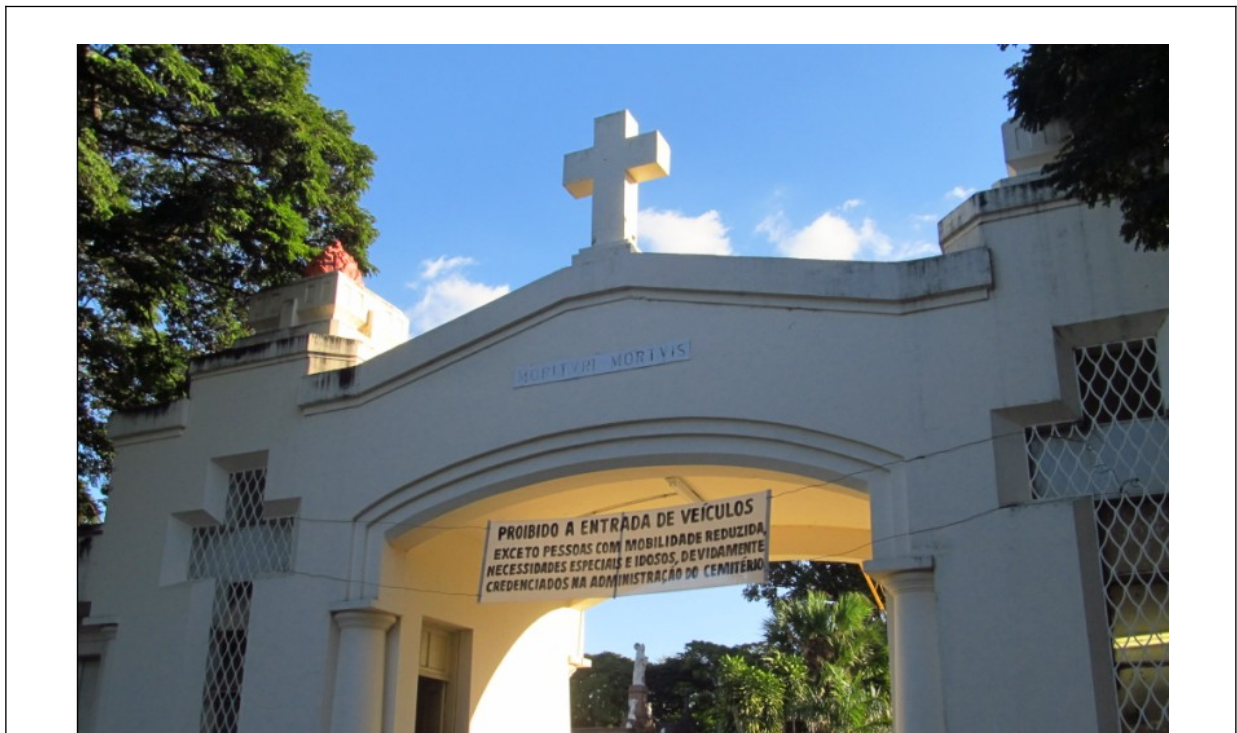
Foi verificada a existência de faixa na entrada principal do cemitério, proibindo o acesso de veículos, exceto quando conduzindo idosos e deficientes. Na data da vistoria não foi verificado o acesso de nenhum veículo no interior do cemitério. Situação: Item cumprido.

Figura 09 – Faixa existente no acesso principal do cemitério.

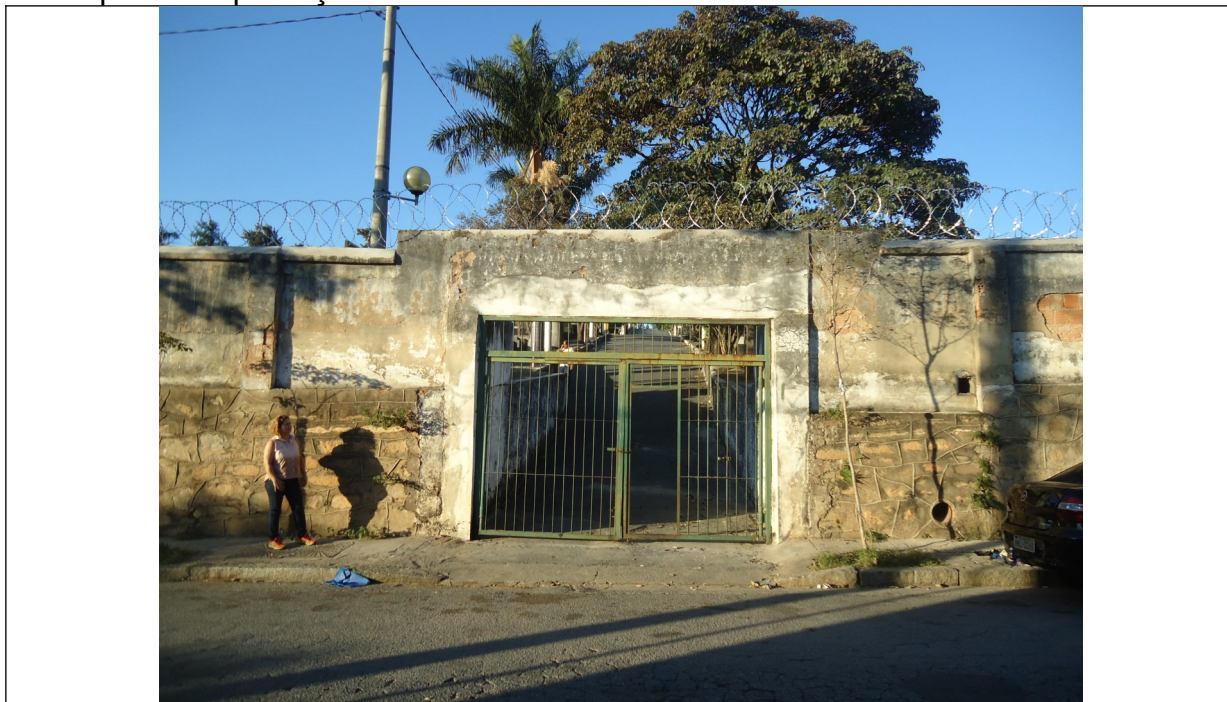
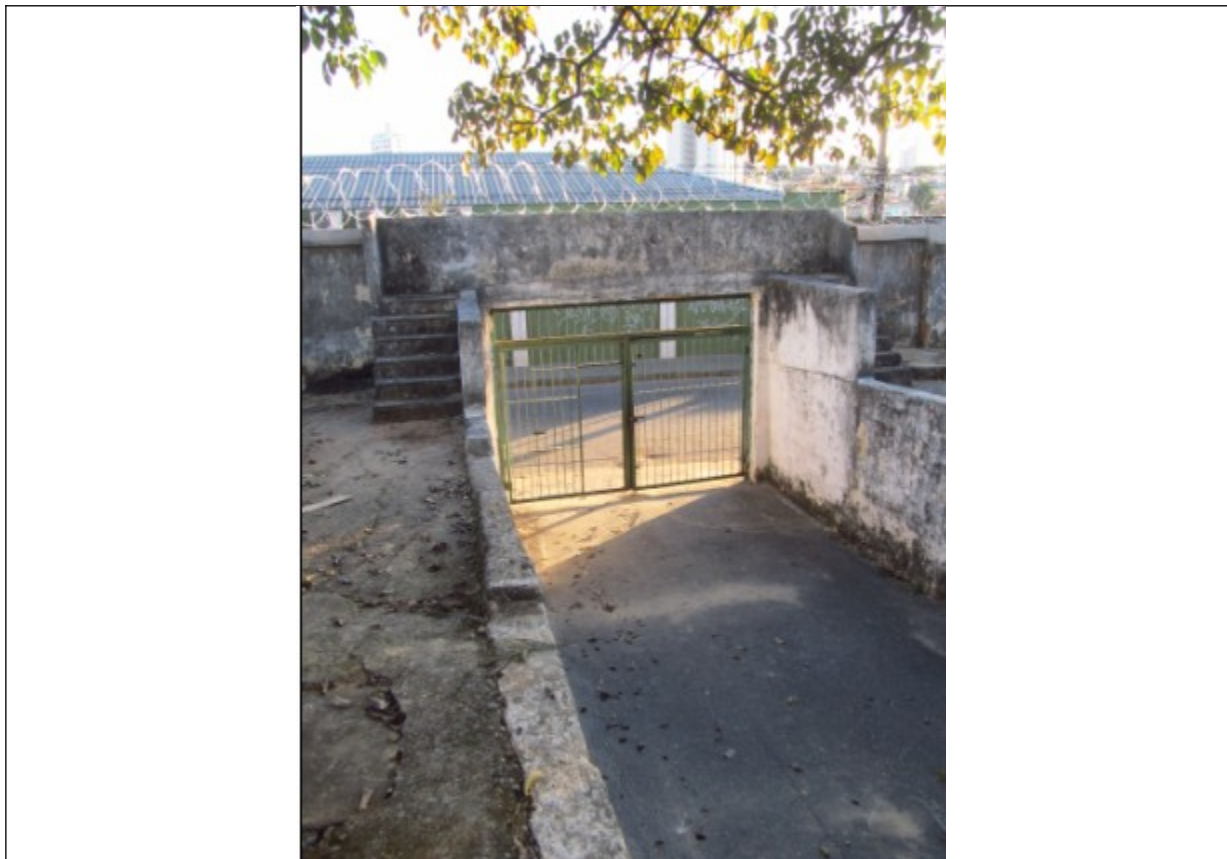
O representante da Prefeitura informou que estão designados 5 (cinco) guardas municipais para atuar no Cemitério do Bonfim durante o dia e 5 (cinco) durante a noite. Na data da visita verificou-se a presença de vários funcionários da guarda municipal, inclusive em moto e veículo dentro da necrópole. Entretanto, segundo os moradores locais, o número de guardas nos dias normais é muito inferior ao existente no dia da vistoria. Verificou-se também que o acesso secundário pela rua Jaguari foi reaberto e no local não havia nenhum guarda municipal controlando o acesso.

Figuras 10 e 11 – Acesso pela rua Jaguari sem a devida segurança.

Situação: na data da vistoria o efetivo de 5 homens da guarda municipal foi comprovado durante o dia. Deve-se pedir a comprovação à Prefeitura da designação do efetivo de 5 (cinco) guardas municipais para atuar no Cemitério do Bonfim durante o dia e 5 (cinco) durante a noite, ou realizar vistoria ao local sem prévio aviso para comprovação.

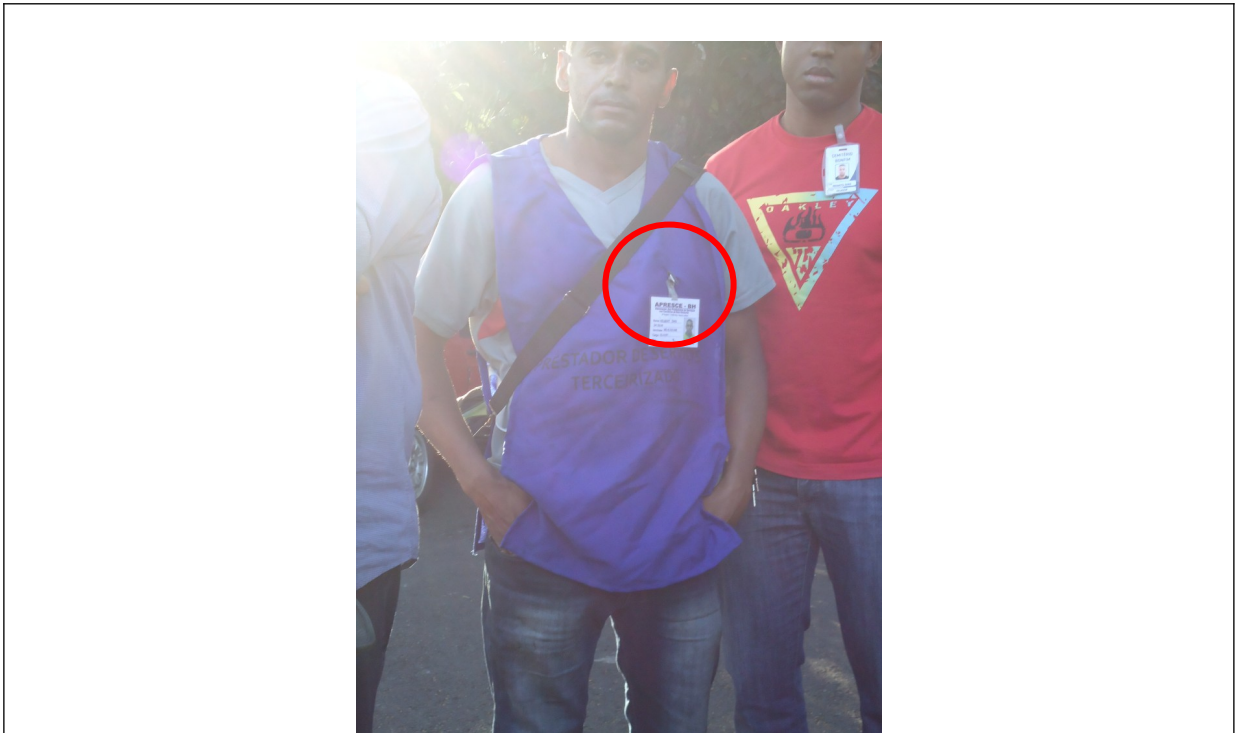
Verificou-se que o zelador que se encontrava presente no local utilizava jaleco e crachá com identificação. Entretanto, os funcionários contratados pela Prefeitura para realização da capina apenas trajavam uniforme, sem crachá de identificação.

Figura 12 – Zelador uniformizado e com crachá.

**Situação: pendente. Todos os funcionários e terceirizados devem utilizar uniforme e crachá, preferencialmente seguindo um mesmo padrão.**

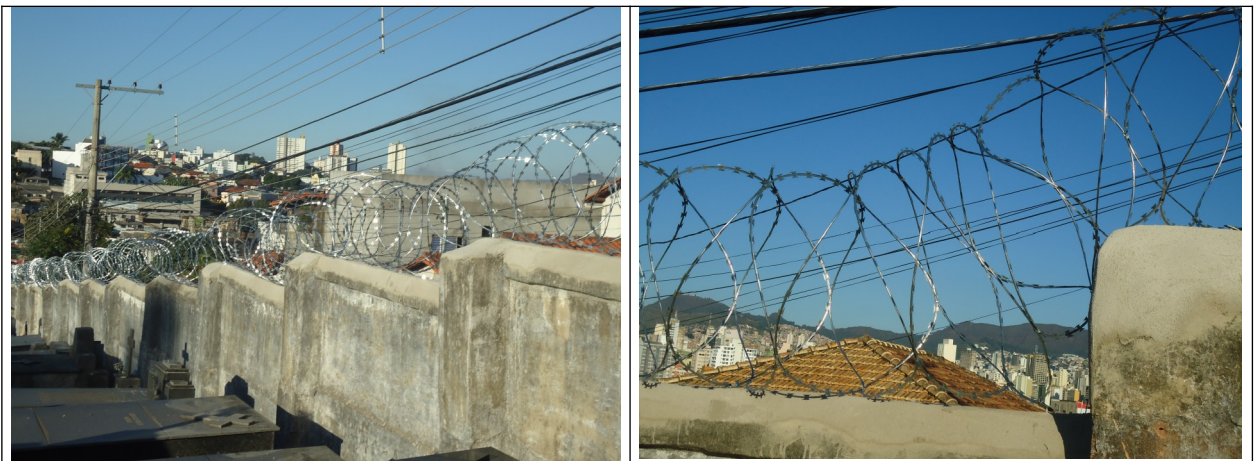
1 – Houve recuperação da parte superior dos muros e remoção das hastes e arames farpados existentes no topo destes. Foi instalada concertina sobre os muros circundantes que de uma certa forma, promoveu maior segurança ao local, entretanto causou um impacto visual muito grande. Este elemento ainda não foi instalado no trecho junto à rua Mariana na esquina com rua Sete Lagoas, o que facilita o acesso de pessoas mal intencionadas no local.

Figuras 13 e 14 – Concertina sobre o muro circundante, sem deixar espaços livres.

**Sugestão: Nivelamento dos muros, prevendo a remoção dos degraus no topo e na base, com instalação de cerca elétrica ou outro elemento de proteção eficiente na sua parte superior, paralelo ao muro, sem deixar espaços livres. Quanto à utilização da concertina, sugere-se a verificação da aprovação a instalação da mesma pelos órgãos de proteção competentes.**

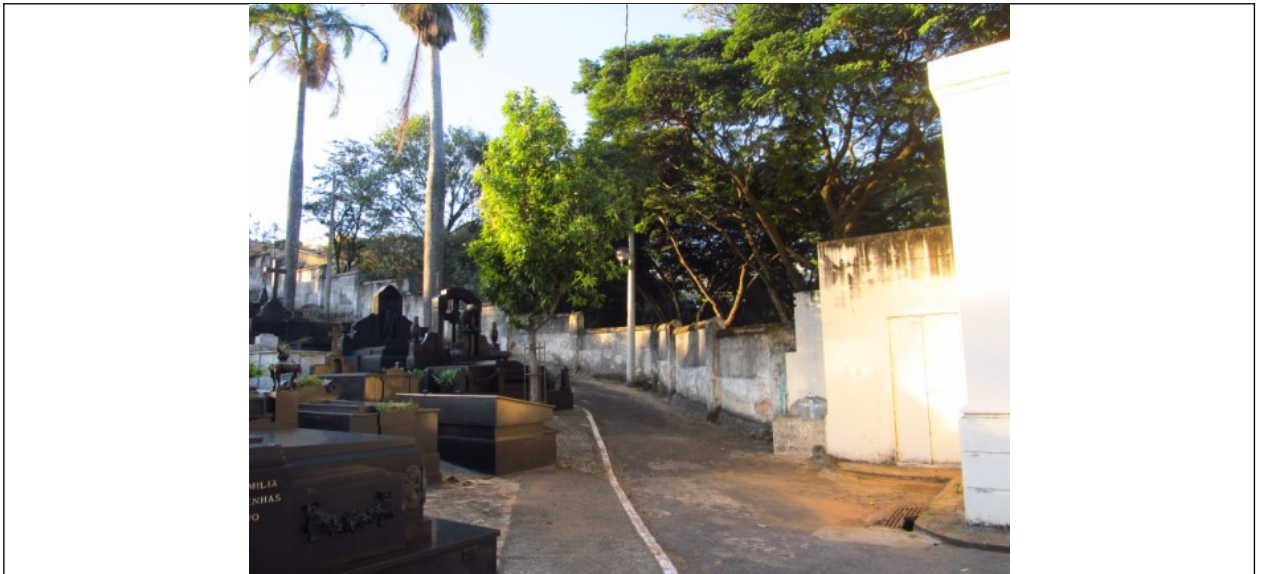
Figura 15 – Muro junto à rua Mariana na esquina com rua Sete Lagoas, sem elemento de proteção superior.

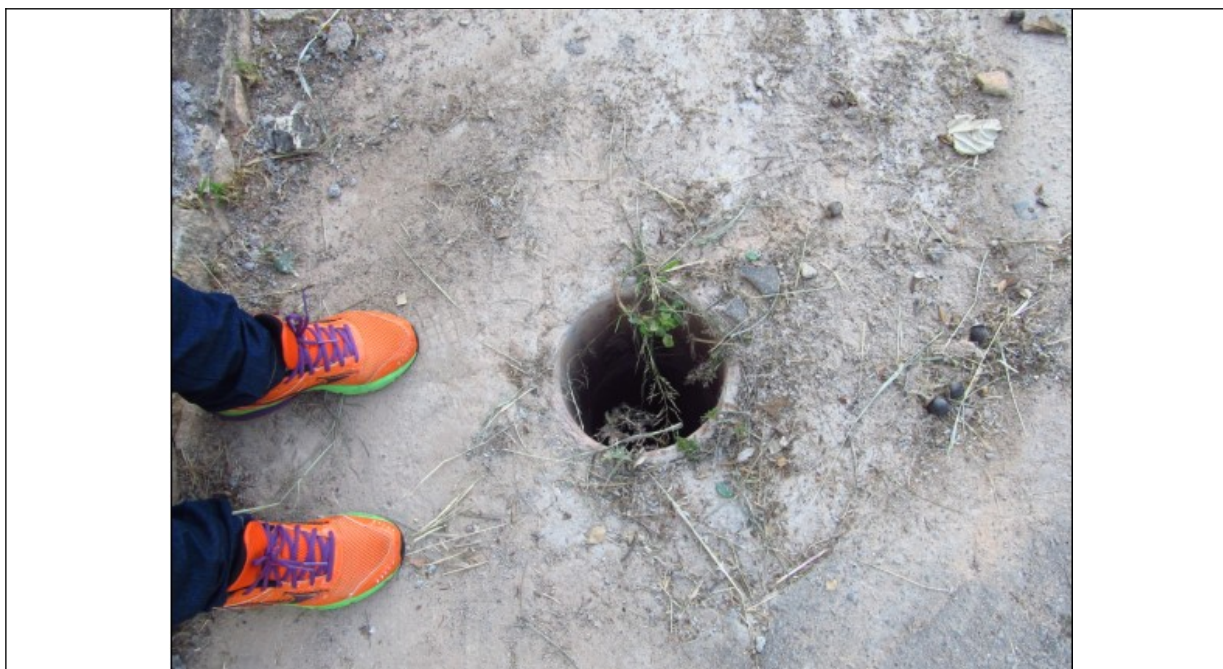
4 – Verificou-se a presença de tubulação de saída de águas pluviais sem a devida proteção, podendo causar acidentes para as pessoas que freqüentam o local. Segundo informado pelos representantes da Prefeitura, o projeto completo de drenagem encontra-se em elaboração pela Fundação de Parques Municipais.

Figura 16 – Saída de água sem a devida proteção.

**Sugestão: Solicitar a proteção imediata das saídas de água e a apresentação do projeto e maiores informações a respeito do mesmo, assim como a sua aprovação pelos órgãos de proteção competentes.**

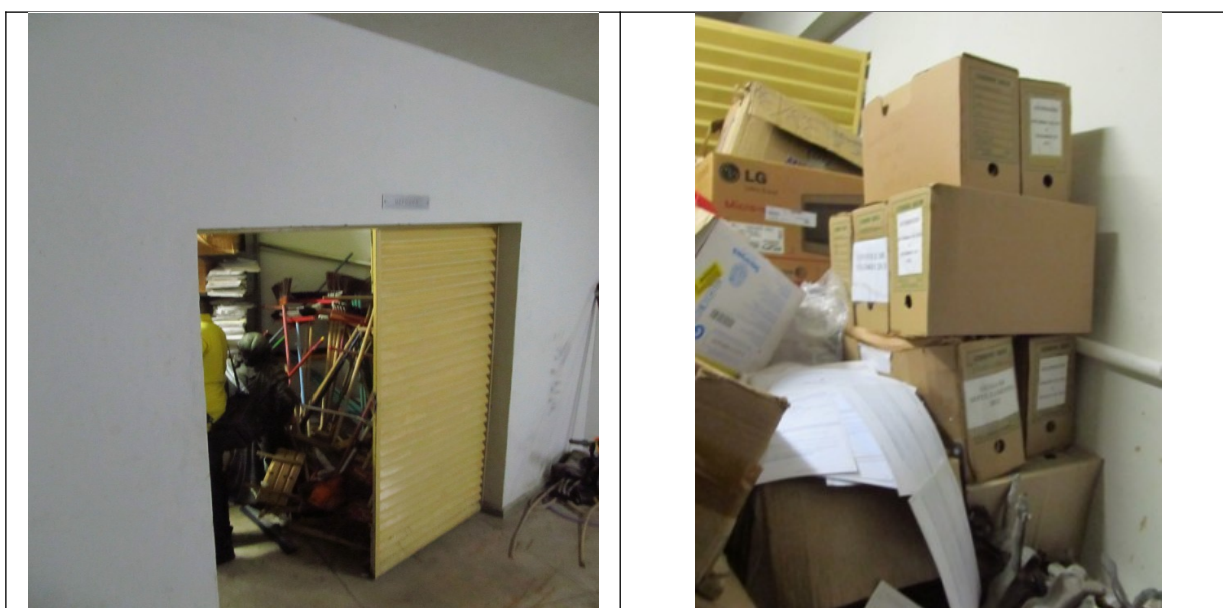
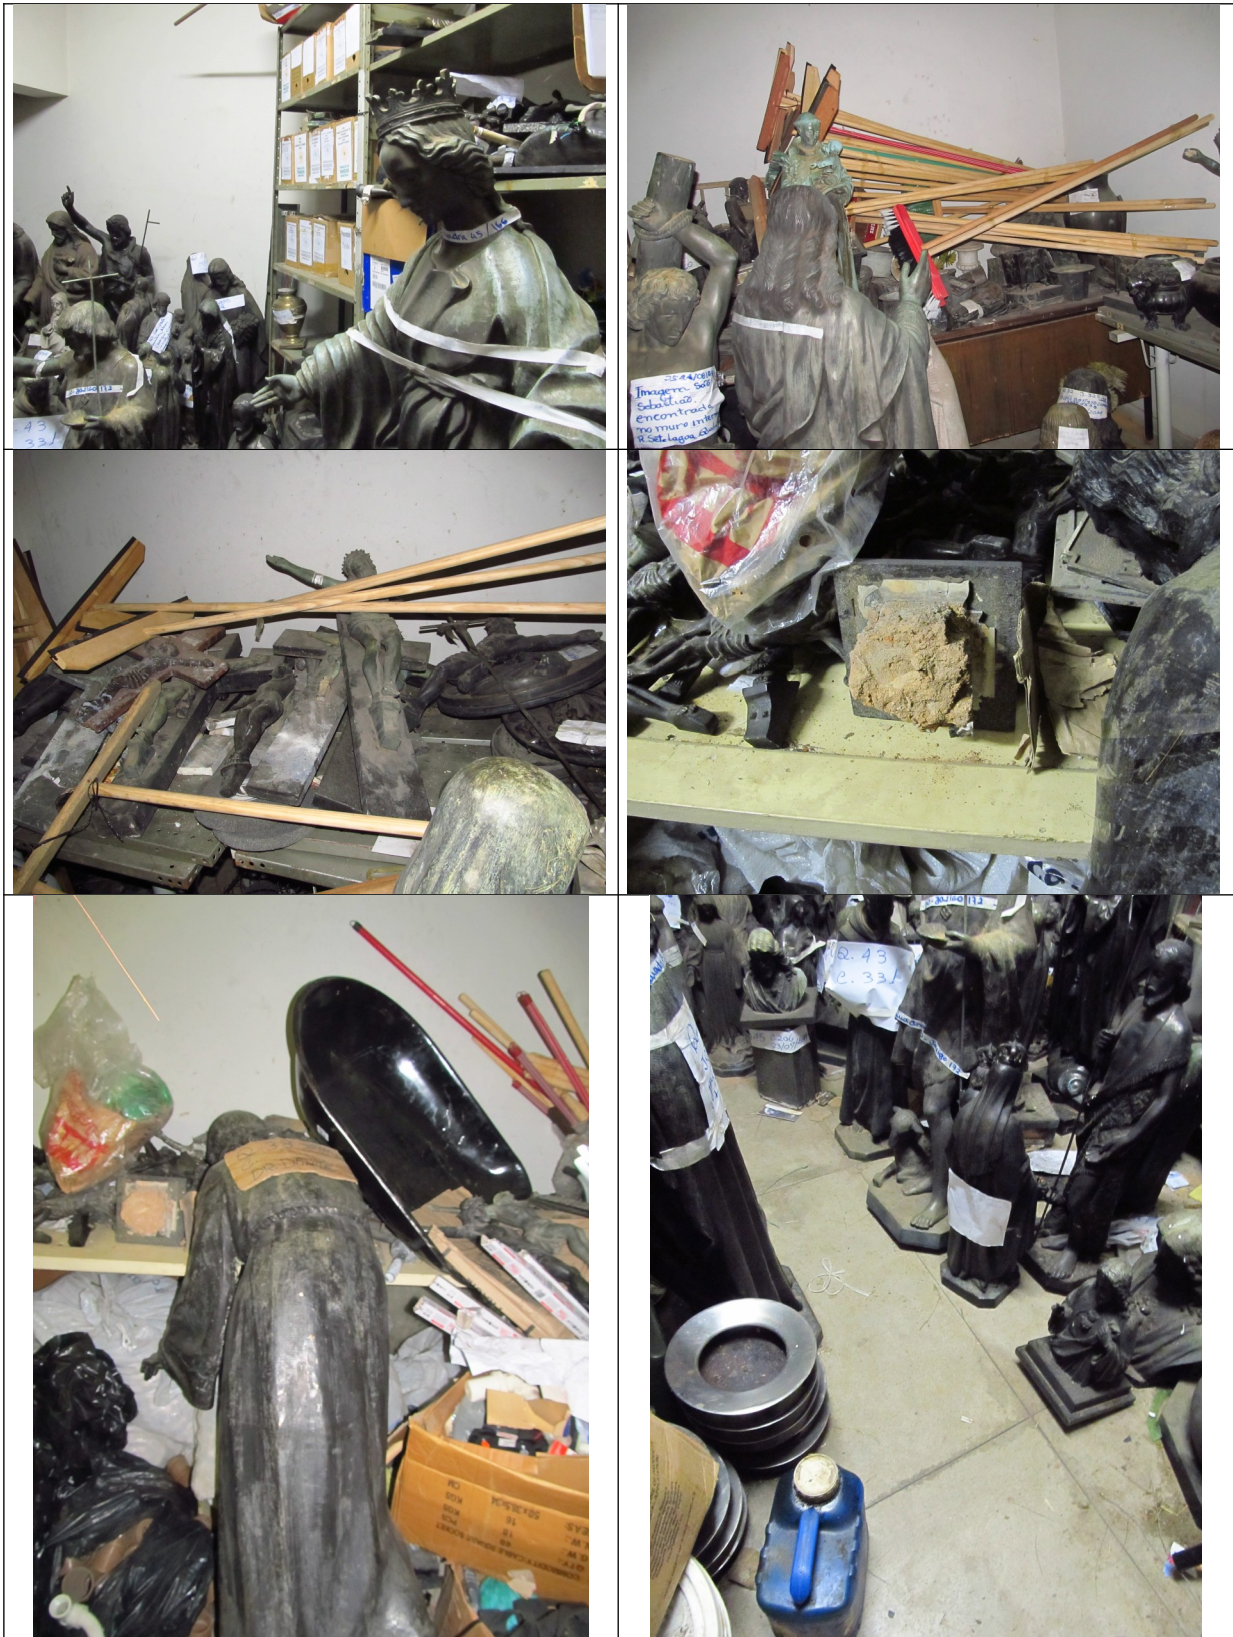
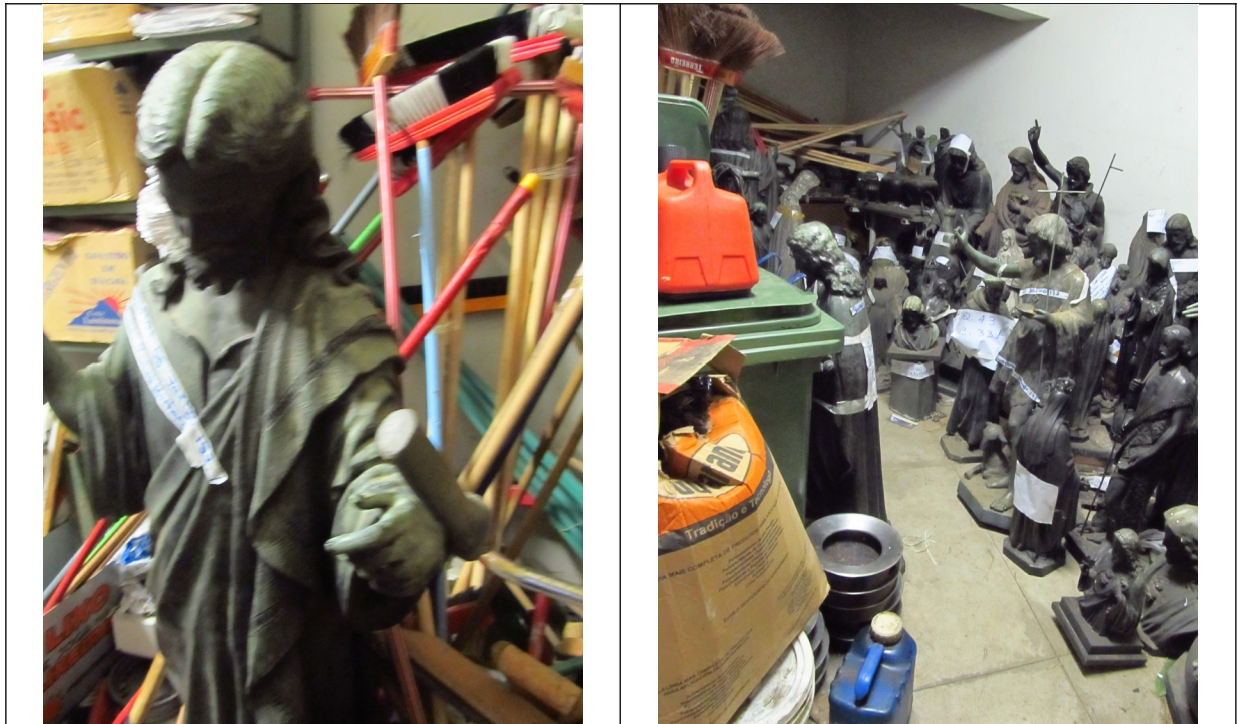
5 – Verificou-se na área externa ao local dos sepultamentos, junto às capelas-velório, a existência de um depósito onde estão amontoadas diversas peças pertencentes ao Cemitério do Bonfim. São, em sua maioria, esculturas (algumas com etiquetas de identificação), crucifixos e placas retiradas dos túmulos. Estas peças estão numa espécie de almoxarifado, onde estão também armazenadas ferramentas, vassouras, produtos de limpeza, caixas de papelão, dentre outros itens. Verificou-se, inclusive, a presença de produtos inflamáveis. Segundo informações dos representantes da Prefeitura Municipal de Belo Horizonte, as peças que lá se encontram estão à espera de identificação pelas famílias.

Figuras 17 a 26- Depósito existente no Cemitério do Bonfim.

**Sugestão: Providenciar a imediata retirada das peças do depósito e transferência delas para um local apropriado que possa possibilitar o reconhecimento pelas famílias.**
