Promotoria Estadual de Defesa do Patrimônio Cultural e Turístico

LAUDO TÉCNICO N ° 34/2013

Nesta oportunidade foi realizada vistoria num trecho de estrada calçada existente na região.

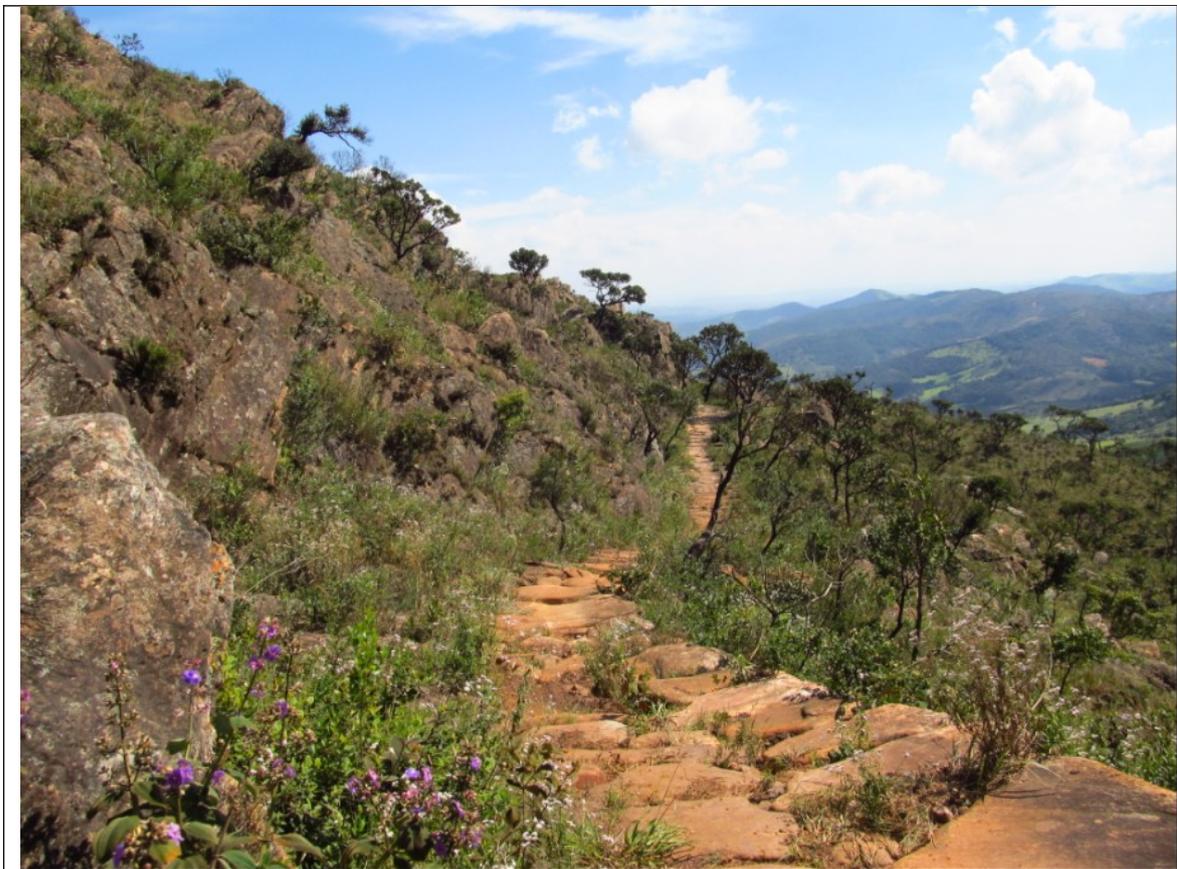
Verificou-se durante a vistoria que o trecho de estrada calçada percorrido encontra-se em bom estado de conservação em toda sua extensão.

Figura 03 – Trecho de estrada calçada existente na Serra da Moeda, município de Belo Vale. Foto da vistoria.

Portanto, sugere-se a proteção do trecho de estrada calçada em questão por meio do tombamento específico, através de legislação municipal ou da elaboração do Dossiê de Tombamento, seguindo a metodologia proposta pelo IEPHA para que o bem possa fazer jus à pontuação referente ao ICMS Cultural. Deverão ser definidos os perímetros de tombamento e entorno, traçando diretrizes para a área, a fim de preservar o conjunto paisagístico no qual o bem se encontra inserido.

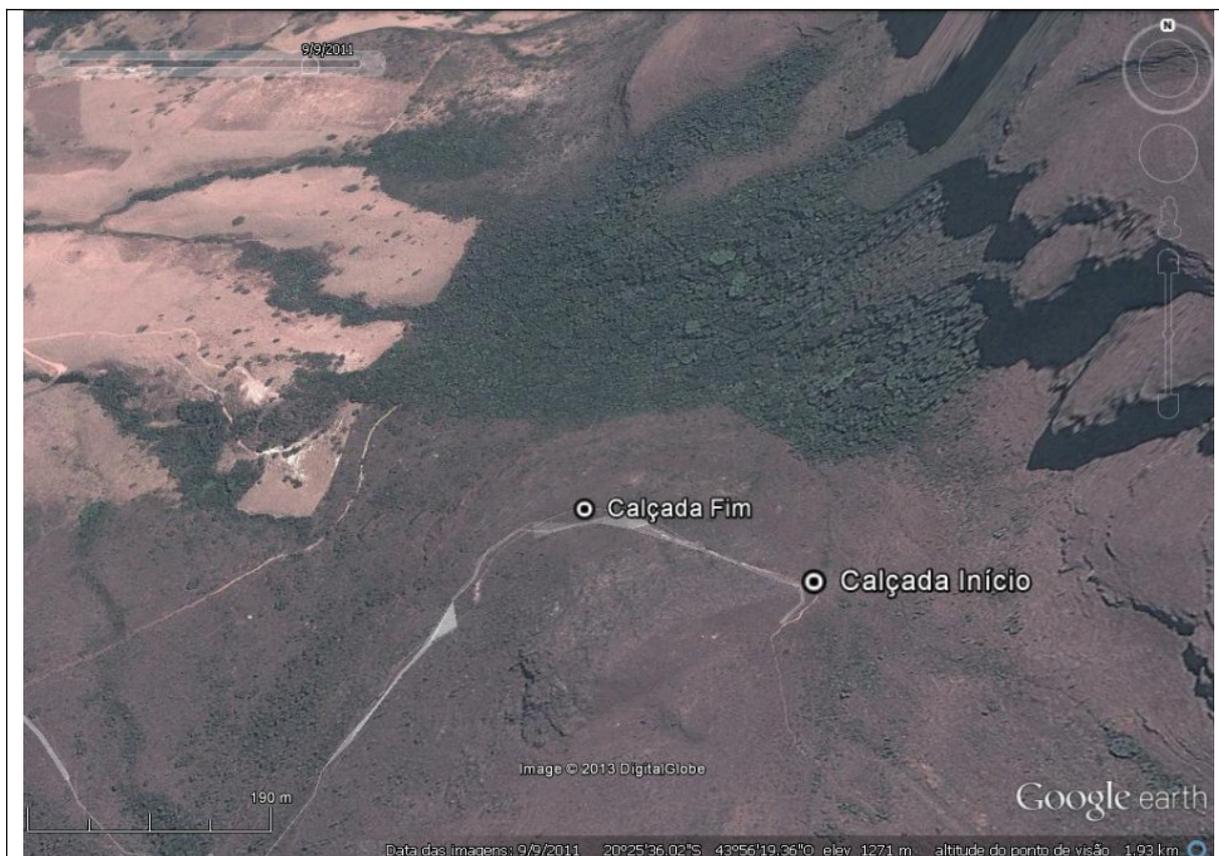
As coordenadas que marcam o início e o fim do trecho de estrada calçada percorrido na data da vistoria são:

Início: S 20.42851° 23K 0611563
 W 043.93743° UTM 7740784

Fim: S 20.42759° 23K 0610736
 W 043.938892° UTM 7740887

Figura 04 – Imagem coletada no software *GoogleEarth*, com a indicação do início e do fim do trecho da estrada calçada percorrido na data da vistoria. Fonte: GOOGLEEARTH,2013. Data da imagem: 09-09-2011.

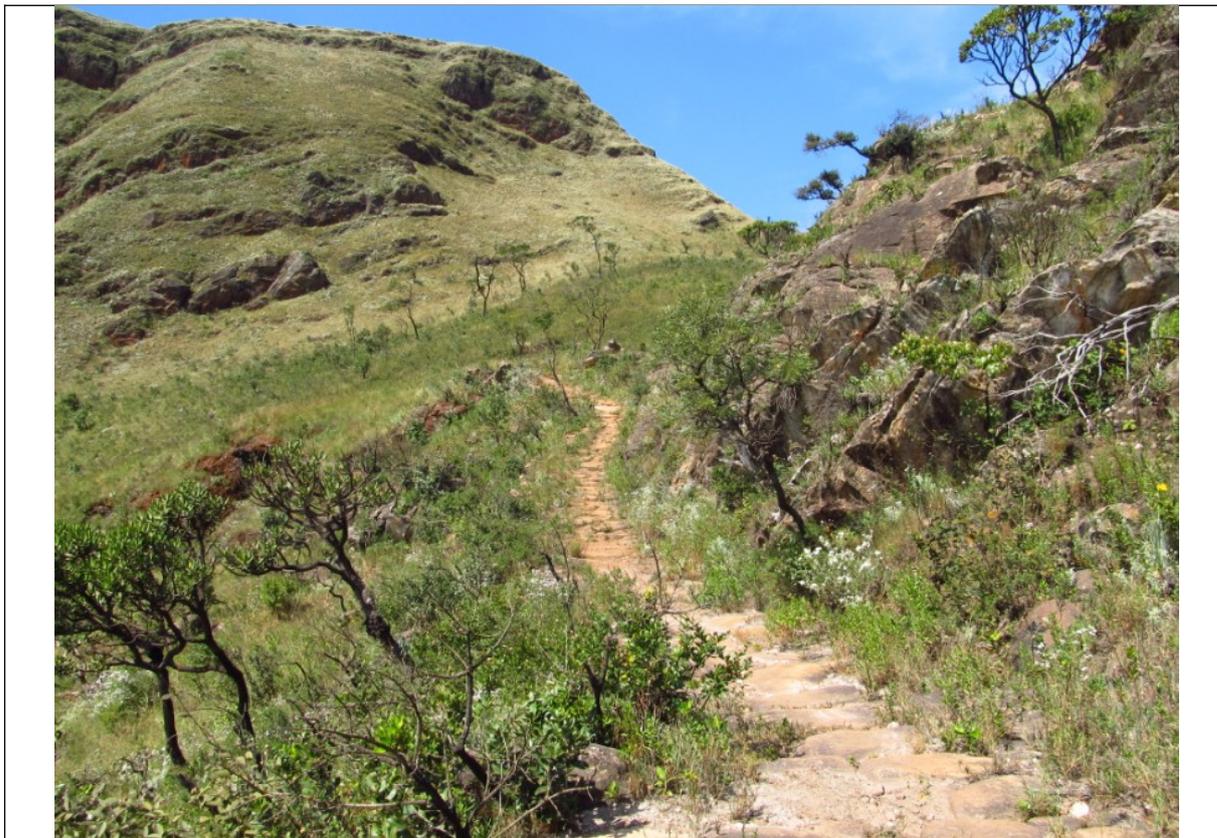
Figura 05 – Trecho de estrada calçada na Serra da Moeda, município de Belo Vale. Foto da vistoria.

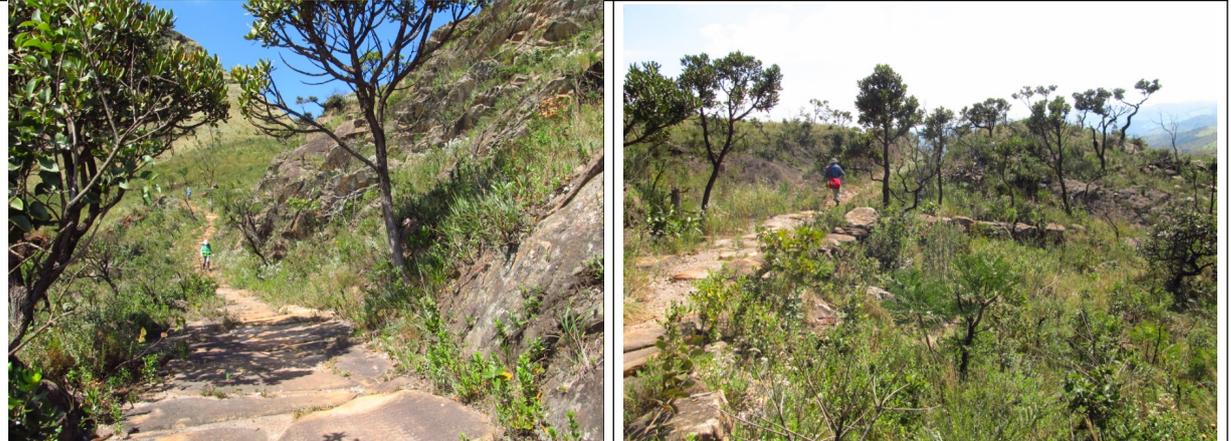
Figuras 06 e 07 – Imagens de trecho de estrada calçada existente na Serra da Moeda, município de Belo Vale. Foto da vistoria.

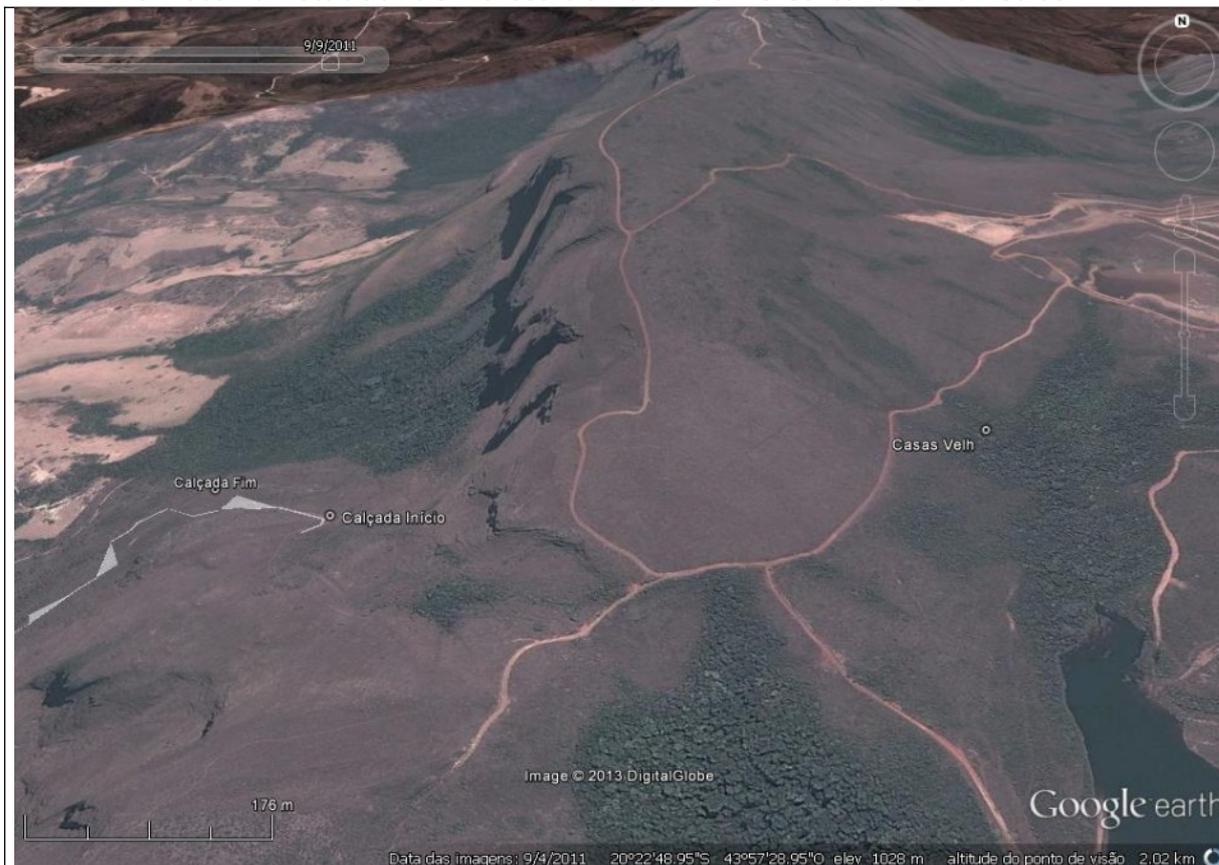
A proximidade do trecho de estrada calçada percorrido com o Sítio Arqueológico das Casas Velhas permite inferir a existência de uma articulação entre ambas as ocorrências no período colonial. Como os vestígios arqueológicos nunca ocorrem isoladamente, certamente deve haver outras ocorrências que estejam a eles associadas.

Figura 08 – Imagem coletada no software *GoogleEarth*, com a indicação do início e do fim do trecho da estrada calçada percorrido na data da vistoria em relação às ruínas do sítio arqueológico Casas Velhas em Belo Vale. Fonte: GOOGLEEARTH,2013. Data da imagem: 09-09-2011.

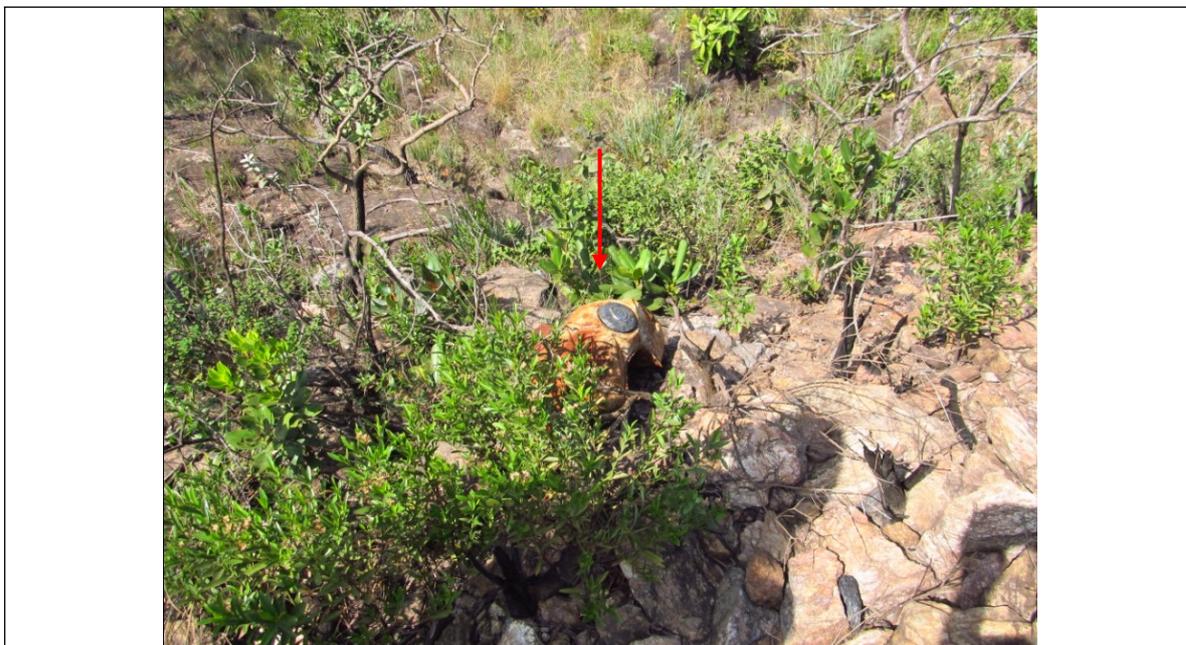
Durante a vistoria no trecho de estrada calçada da Serra da Moeda, verificou-se a presença de uma peça de motocicleta descartada no local, evidenciando que tais veículos transitam na região, colocando em situação de risco o patrimônio arqueológico da área.

Figura 09 – Peça de motocicleta (indicada com a seta vermelha) descartada no trecho de estrada calçada vistoriado na Serra da Moeda, município de Belo Vale. Foto da vistoria.

Portanto, a correta gestão do patrimônio arqueológico é fundamental para sua salvaguarda, devendo ser traçadas diretrizes que estabeleçam condições sustentáveis de acesso a este patrimônio.

Promotoria Estadual de Defesa do Patrimônio Cultural e Turístico
patrimônio cultural.⁵ As medidas de conservação mais eficientes contra a degradação antrópica devem estar pautadas na educação adequada das comunidades das proximidades e na orientação aos turistas que visitam o local. A existência de uma fiscalização mais efetiva também é fundamental na preservação dos bens arqueológicos.
