**Promotoria Estadual de Defesa do Patrimônio Cultural e Turístico**

**LAUDO TÉCNICO nº 40/2012**

Em atendimento à solicitação da Promotora Dra. Fernanda Hönigmann Rodrigues, da Oitava Promotoria de Justiça da Comarca de Betim, foi realizada vistoria na Igreja São Geraldo, localizada no município de Betim.

Este laudo tem como objetivo verificar se o bem possui especificações que a caracterize como patrimônio histórico.

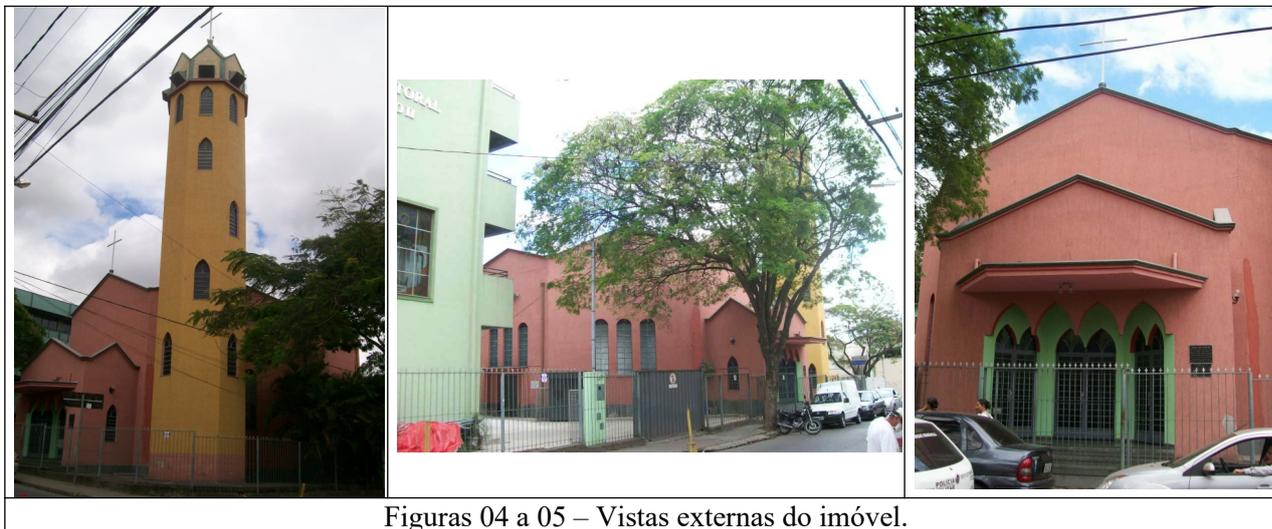
A Igreja está inserida em lote de esquina e faz parte de um pequeno complexo de prédios que pertencem à paróquia. Possui planta geométrica com alguns anexos ao fundo e a torre como um corpo separado do edifício, tendo entrada independente e localizada a direita deste.

Figuras 04 a 05 – Vistas externas do imóvel.

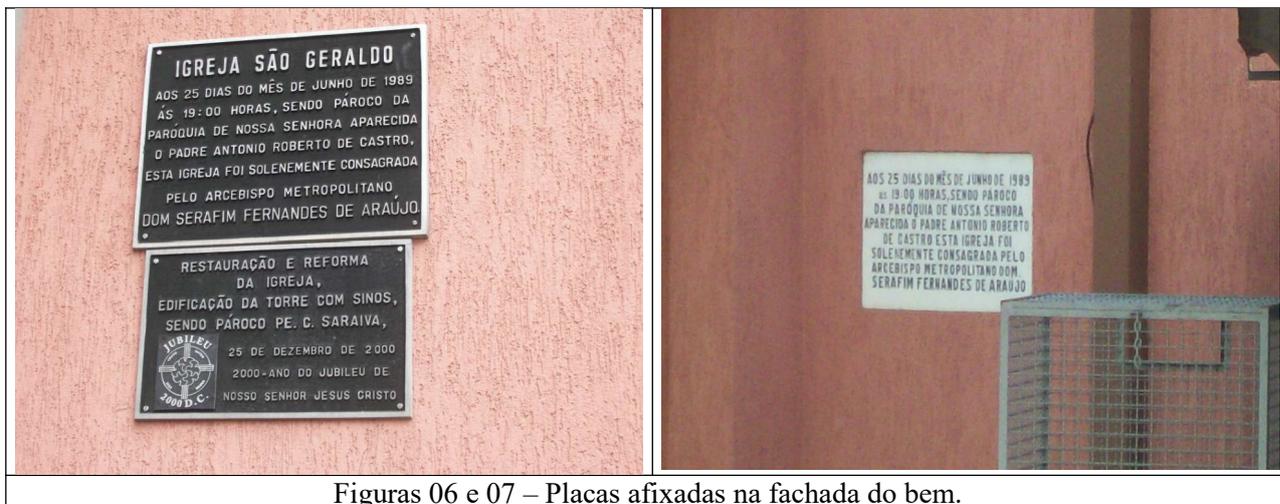
A Igreja de São Geraldo data do final década de 1980, mais precisamente do dia 25/07/1989, dia em que foi solenemente consagrada pelo então Arcebispo Metropolitano D. Serafim Fernandes de Araújo. Essa informação consta em duas placas anexadas nas paredes externas do edifício, sendo uma na fachada frontal e a outra na fachada lateral esquerda. Ainda cabe ressaltar que nessas duas placas há informações que a solenidade ocorreu as 19:00 sendo o Padre Antônio Roberto de Castro pároco da Paróquia de Nossa Senhora Aparecida, da qual pertence a Igreja de São Geraldo.

Segundo informações de uma outra placa afixada também na fachada frontal, o imóvel passou por edificação da torre sineira e reforma no ano de 2000 (25/12/2000 é a data que consta na placa, possivelmente a reinauguração da igreja). O responsável era o Padre. C. Saraiva e o ano, segundo consta na placa, é o ano do “Jubileu de Nosso Senhor Jesus Cristo”.

Figuras 06 e 07 – Placas afixadas na fachada do bem.

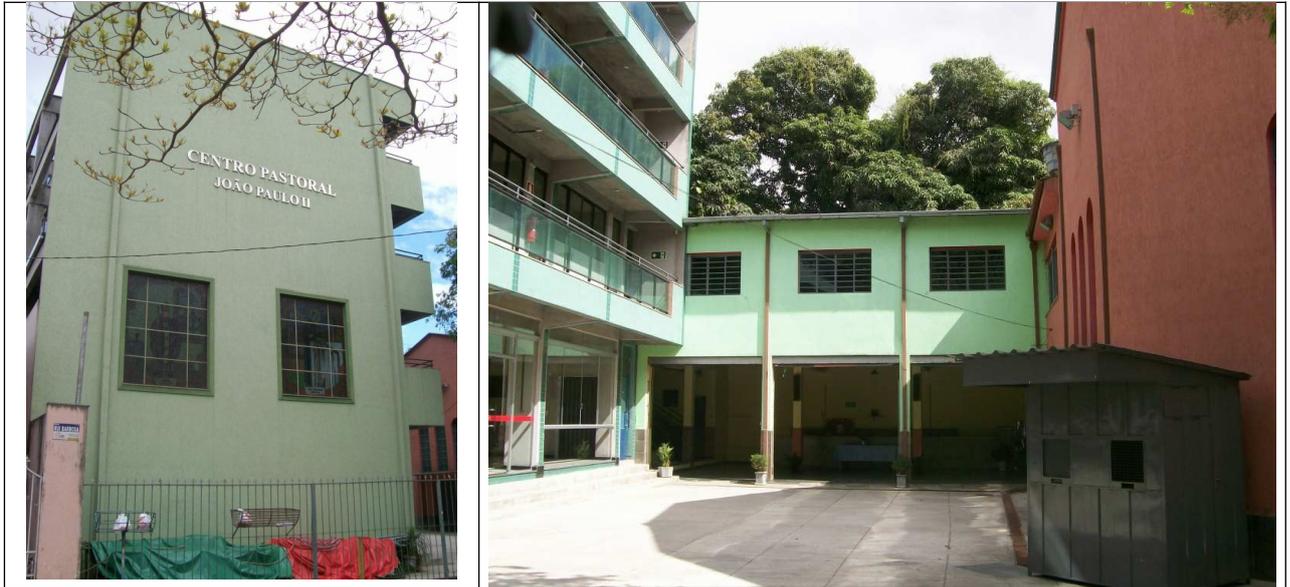
À esquerda da igreja há um pátio com uma construção de dois pavimentos aos fundos e um edifício de quatro pavimentos ao lado esquerdo, na divisa do lote. Este prédio maior possui circulação avarandada, voltada para o pátio e, na fachada lateral voltada para a

rua ,dois vãos fechados com vitrais – um representando o Papa João Paulo II e o outro representando São Geraldo Magela. Acima dos vitrais letreiro em metal prateado CENTRO PASTORAL JOÃO PAULO II.

Figuras 08 e 09 – Edificações laterais à igreja que delimitam o pátio interno.

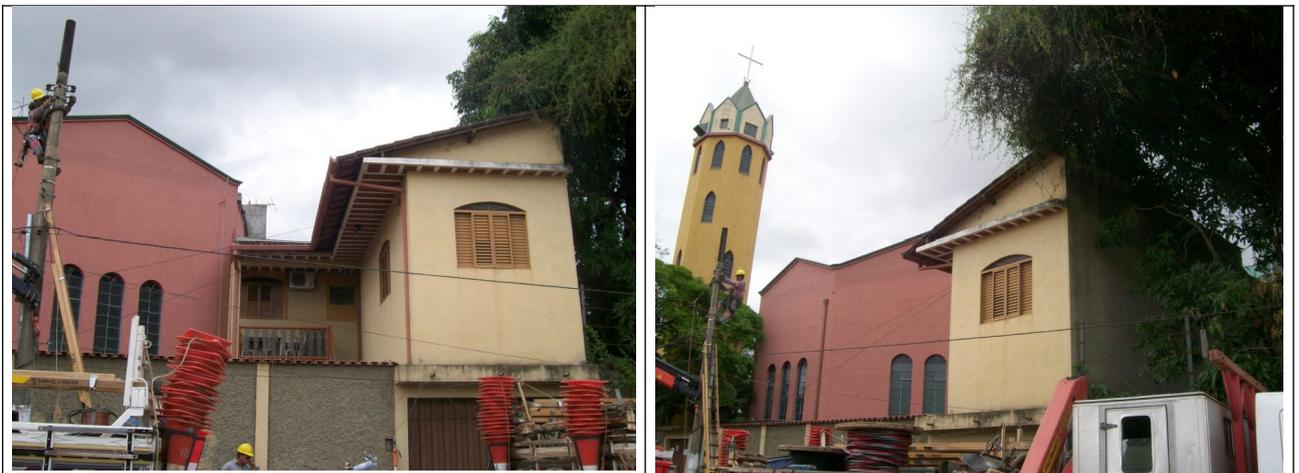
Na rua lateral direita do edifício, há uma pequena construção inserida na divisa do lote, voltada para a fachada posterior da igreja, que parece casa paroquial ou algum escritório. Possui dois pavimentos, pintada em amarelo com portas e janelas metálicas pintadas em marrom, portão de garagem no primeiro pavimento, cobertura em telhado de uma água sobre laje pré-fabricada em concreto, varanda e acesso ao segundo pavimento por escada externa.

Figuras 10 e 11 – Edificação junto a fachada posterior da igreja.
