LAUDO TÉCNICO 02/2015

1. **OBJETO:** Acervo documental da Colônia Santa Izabel.
2. **OBJETIVO:** Elaborar parecer sobre o estado de conservação do acervo documental da Colônia, bem como sugerir medidas para a salvaguarda de sua integridade.
3. **LOCALIZAÇÃO DO BEM CULTURAL:** Colônia Santa Izabel (administrada pela FHEMIG – Fundação Hospitalar do Estado de Minas Gerais), Citrolândia, Betim/MG.

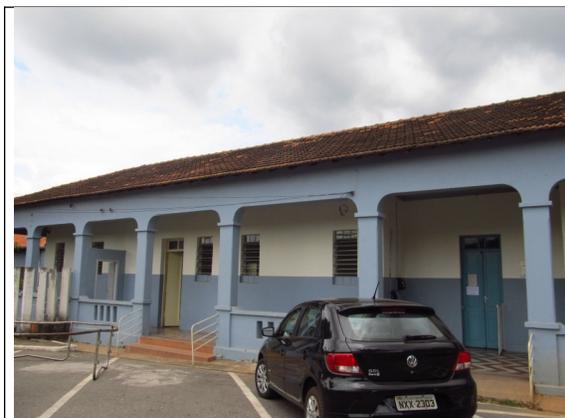
Figura 2 – Fachada do prédio denominado como “Dispensário”. Neste local está o serviço de prontuário de paciente.
Fonte: CPPC.

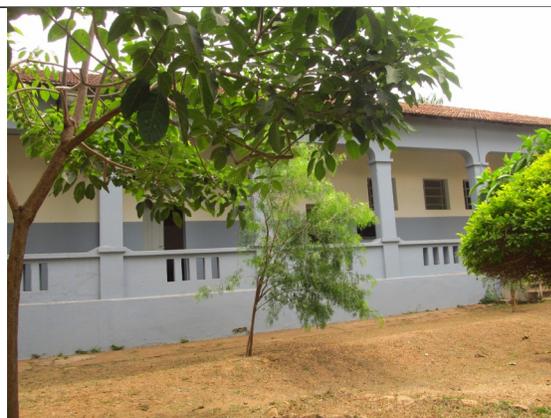
Figura 3 – Fachada do cômodo que abriga o serviço de prontuário de paciente.
Fonte: CPPC.

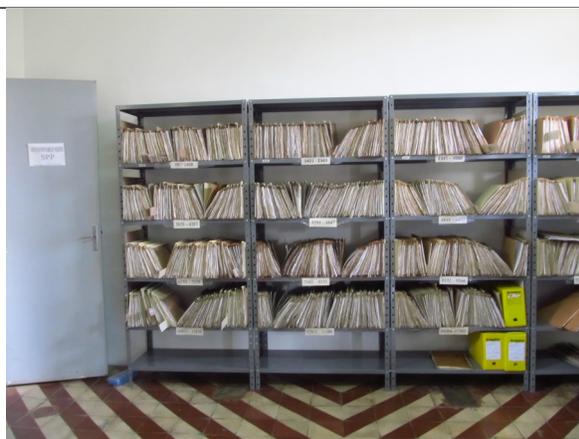
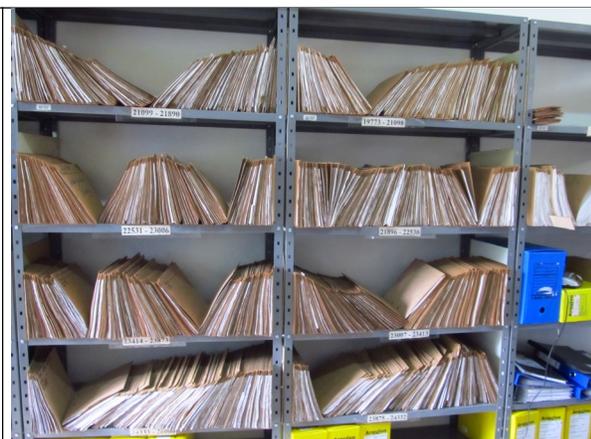
Figuras 4 e 5 – Estante com documentos ativos.
Fonte: CPPC.

No primeiro cômodo do SPP estão os prontuários ativos (figuras 4 e 5). No segundo cômodo estão os documentos que foram arquivados, entre eles estão informações consideradas, não só administrativamente relevantes, mas também historicamente significativas. Entre esta categoria de documentos, que necessitam ser preservados, estão quatro livros grandes:

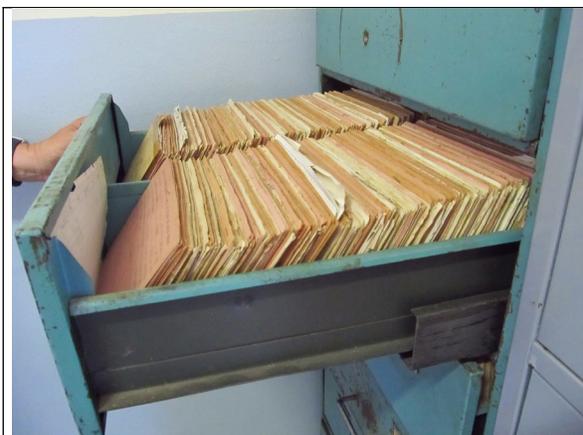
Por fim, constatou-se a existência de fichas de pacientes acondicionadas em um armário arquivo de 7 (sete) gavetas, integralmente ocupado por estes documentos. Muitas destas fichas possuem fotos dos pacientes. Portanto, existe, ainda, um acervo fotográfico a ser preservado.

Figura 6 – Fichas antigas de pacientes internados na Colônia.

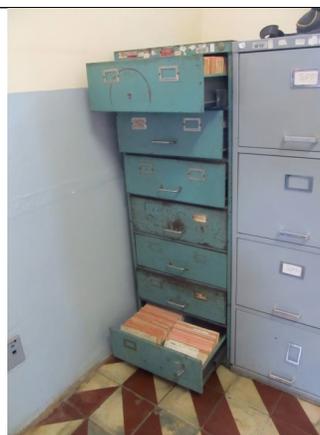
Figura 7 – Registro fotográfico do armário em que se encontram acondicionadas as fichas mais antigas de pacientes. Da primeira a última gaveta estão ocupadas com esta categoria de documentos.

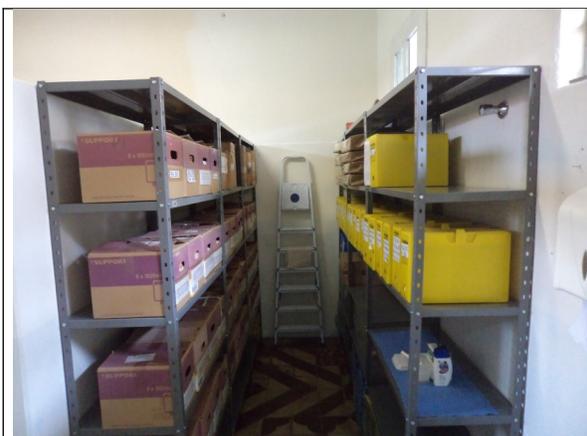
No ambiente em que os livros se encontram depositados notou-se que não há ampla incidência de iluminação sobre o acervo (figuras 8 e 9), pelo menos não no período que o acervo foi vistoriado. Este aspecto se torna positivo, tendo em vista que embora a luz seja essencial para se ver os objetos de consulta/pesquisa e a sua permanência, por um longo período do dia, seja positiva para a economia de energia, a luz configura-se como um dos principais agentes de deterioração de suportes de natureza frágil. **Os bens objeto deste trabalho encontram-se muito fragilizados.**

Há, contudo, iluminação indireta sobre os documentos acondicionados no local. Não houve instalação de elementos (cortinas - *blackouts*, persianas, insulfilm) para fins de diminuir a passagem de raios solares.

Figura 8 – Estantes de metal nas quais estão acondicionadas as fichas mais antigas de pacientes (décadas de 1930, 1940, 1950).
Fonte: CPPC.

Observou-se que as estantes utilizadas são de metal. O ideal é que sejam de aço fosfatizado, posto que este tratamento aumenta a resistência do metal quanto à corrosão. **É contra indicado o uso de mobiliário de madeira, pois é facilmente atacado por cupins, colocando em alto risco a segurança dos documentos.**

- Que se evite para o mobiliário de acondicionamento estantes de madeira, priorizando aquelas que são compostas por chapas de aço fosfatizado;
- Que se restrinja as faixas de luz, a que os documentos estão expostos, em tempo e intensidade. Para tal, basta diminuir a luz ambiente, expondo o menor tempo possível os objetos; colocar filtros nas janelas, não utilizar lâmpadas fluorescentes, a não ser aquelas protegidas por uma barreira (filtro U.V.), evitar as lâmpadas incandescentes, pois são muito quentes. Estas devem ficar distantes dos objetos; não expor os objetos ao sol; observar a luz natural incidente e a posição das janelas, evitando que estantes, prateleiras, mesas de estudo recebam os raios solares diretamente (em qualquer hora do dia);

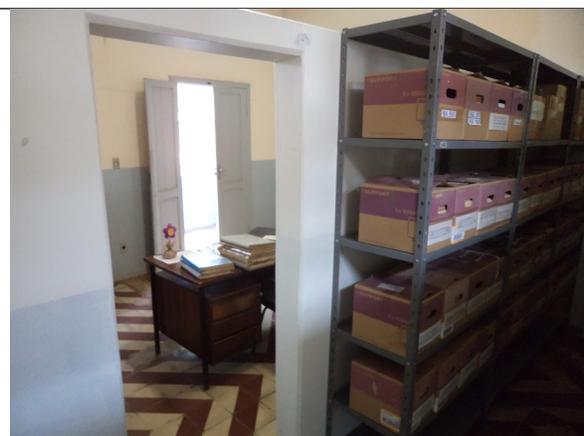
Figura 9 – Transição entre a sala de acondicionamento dos documentos e a sala com espaço para consulta.
Fonte: CPPC.

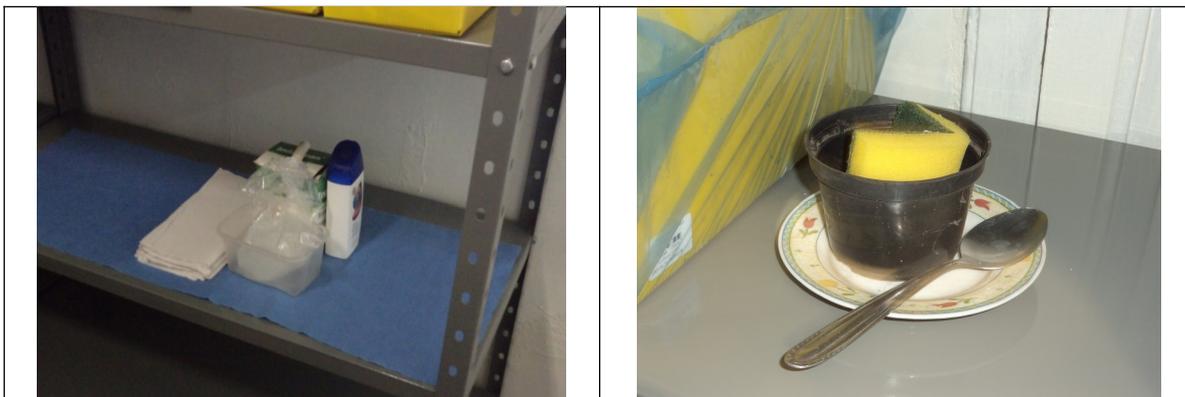
Notou-se, ainda, a **presença de produtos de limpeza/higiene armazenados no interior desta sala**, destaca-se que materiais estranhos à coleção não devem ser mantidos no mesmo local do acervo. Utensílios de limpeza enquadram-se nesta categoria.

Figuras 12 e 13 – Produtos e materiais de higiene/limpeza dispostos próximos aos documentos.
Fonte: CPPC.

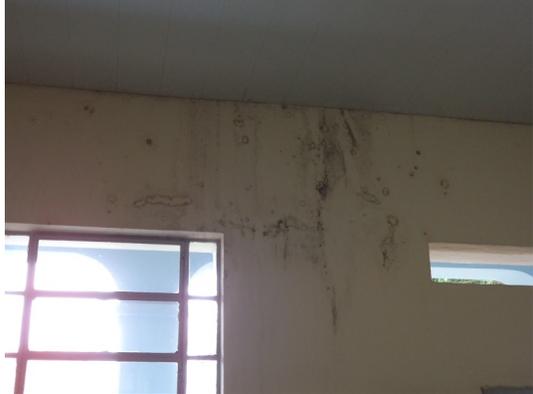
Ainda neste espaço verificou-se vestígios de umidade incorreta como, por exemplo, manchas de mofo, bolor na alvenaria – próxima ao teto. Também foi observada bolha na tinta da alvenaria próximo ao chão. Nos foi informado pelo senhor Marco Túlio Freitas Ribeiro – Coordenação do Núcleo de Ensino e Pesquisa da Casa de Saúde Santa Izabel/FHEMIG, que o forro do espaço havia sido recentemente trocado, tendo em vista que o local possuía infiltração e goteiras.

<p>Figura 14 – Na página anterior, mancha de mofo, bolor na alvenaria próxima ao teto. Fonte: CPPC.</p>	<p>Figura 15 – Na página anterior, bolha na pintura da alvenaria, próximo ao chão, devido à infiltração. Fonte: CPPC.</p>

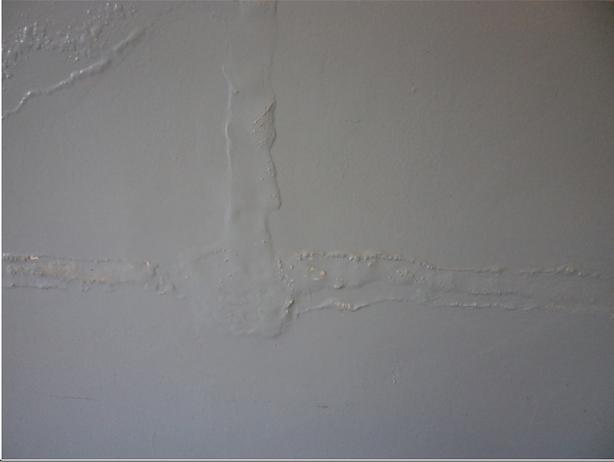
<p>Figura 16 – Detalhe da bolha na alvenaria. Fonte: CPPC.</p>

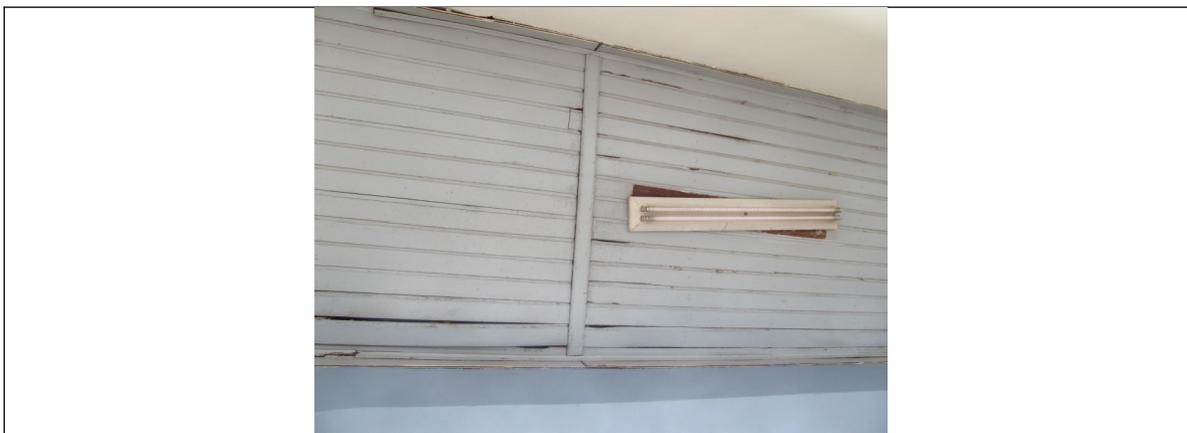
Figura 17 – Forro encontrado no corredor do dispensário. Verifica-se que as ripas estão deslocadas. Este setor técnico acredita que o forro do SPP pudesse apresentar os mesmos danos, favorecendo a infiltração e o aparecimento de goteiras. Fonte: CPPC.

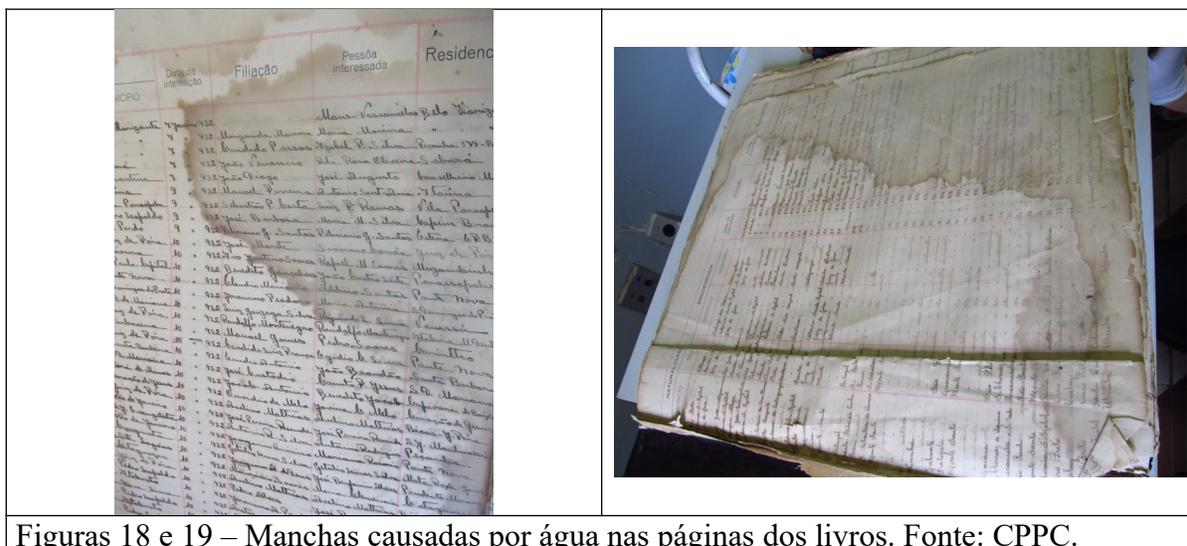
O acervo destacado neste trabalho técnico não foi, em sua integralidade, analisado individualmente. **A avaliação do estado de conservação foi feita por amostragem.** Pode-se verificar, nos livros consultados, alguns aspectos recorrentes. No que diz respeito a dano causado por água notou-se manchas em diversas páginas dos livros, indicando a ocorrência de contato direto do documento com água.

Figuras 18 e 19 – Manchas causadas por água nas páginas dos livros. Fonte: CPPC.

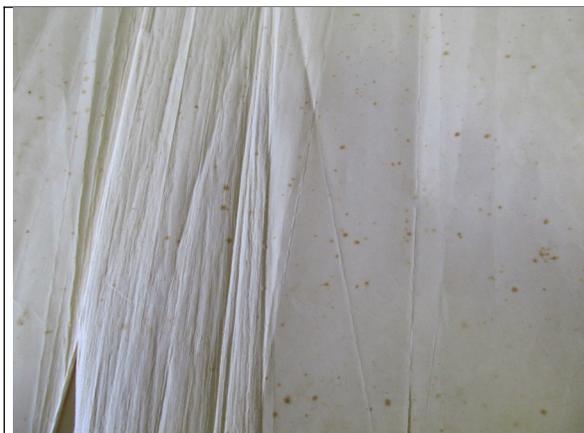
No que tange a submissão deste acervo às condições de umidade relativa incorreta, notou-se a presença do que pode ser *foxing*. De acordo com definição selecionada da *internet*:

Os pontos de foxing são pontos escuros, causados pela oxidação de micro partículas (traços) de ferro presentes no papel. Essa oxidação altera o pH do papel, tornando o meio ácido, criando-se um substrato propício a proliferação de fungos. Assim, o foxing funciona como um núcleo ou início visível da degradação, ele indica uma probabilidade de aparecerem fungos, sendo um dos primeiros sinais de que algo está errado com o ambiente ou o acondicionamento da obra. Assim, está relacionado também com a presença de umidade elevada e do oxigênio no ar³.

Figura 20 – Manchas de *foxing* em página de livro. Fonte: CPPC.

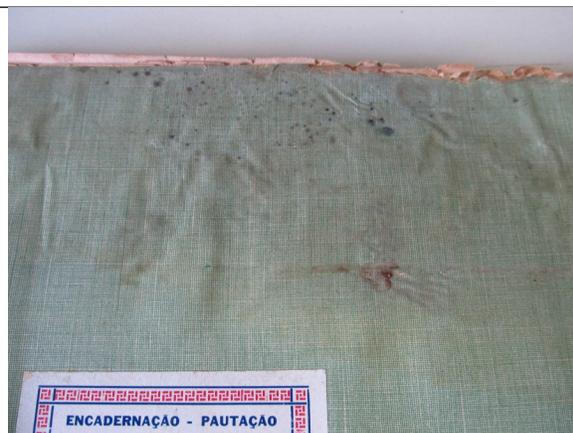
Sobre ataques de microorganismo pode-se dizer, de acordo com artigo escrito sobre controle de pragas, que: “Os materiais à base de celulose ou materiais orgânicos protéicos geralmente são atacados por fungos marcadores, os quais podem causar manchas pela presença de hifas pigmentadas ou pigmentos liberados pela digestão dos alimentos”⁴. A presença de microorganismos foi notada, de forma mais evidenciada, em alguns volumes.

Figura 21 – Manchas de colonização por microorganismo na página de livro. Fonte: CPPC.

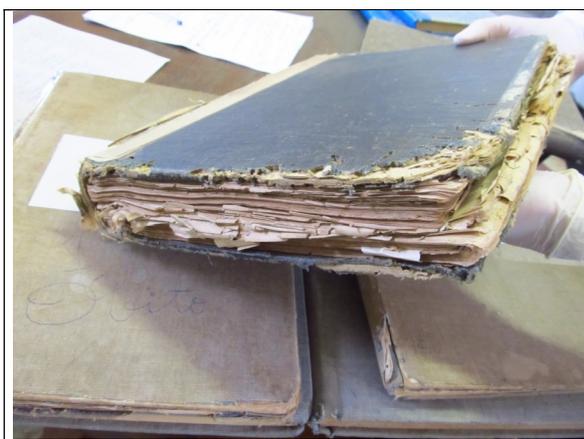
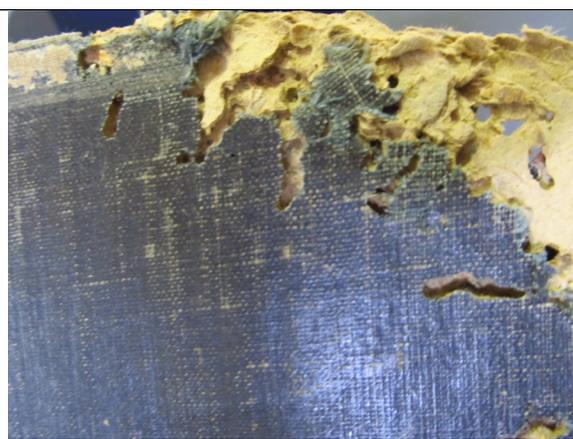
Os insetos também atacam o papel em razão da celulose, o dano causado por estes insetos pode ser notado pela presença de orifícios no papel. Embora tenha sido encontrado ataque, não foram encontrados vestígios da presença ativa de insetos no volume analisado.

Figuras 22 e 23 – Ataque de inseto xilófago em livro. Fonte: CPPC.

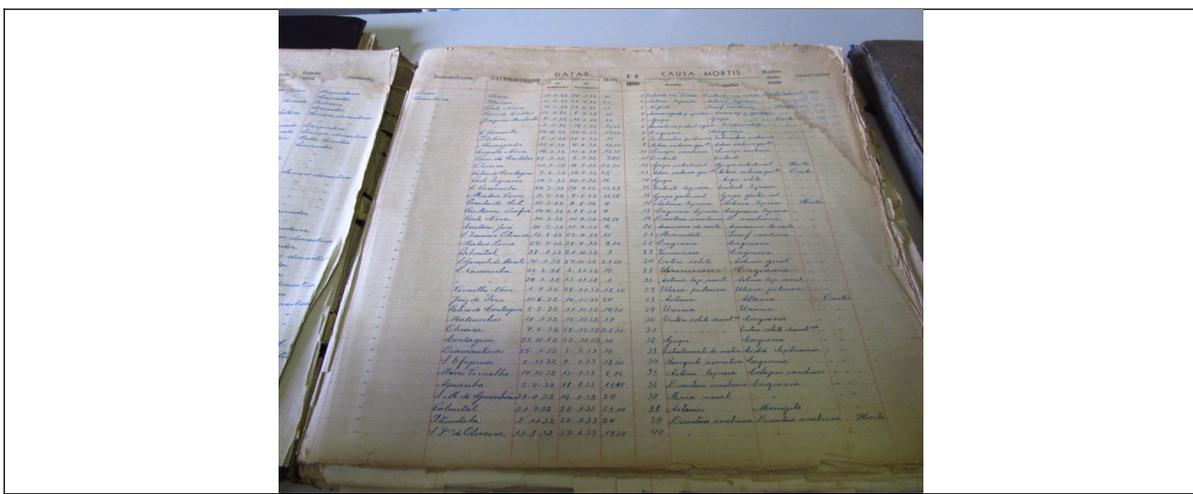
Observou-se que as páginas encontram-se amareladas, dano que pode ter sido causado por fotoxidação (oxidação da celulose por intermédio da ação da luz), ou em virtude de um processo de deterioração decorrente da acidificação do papel.

Figura 24 – Amarelecimento do papel. Fonte: CPPC.

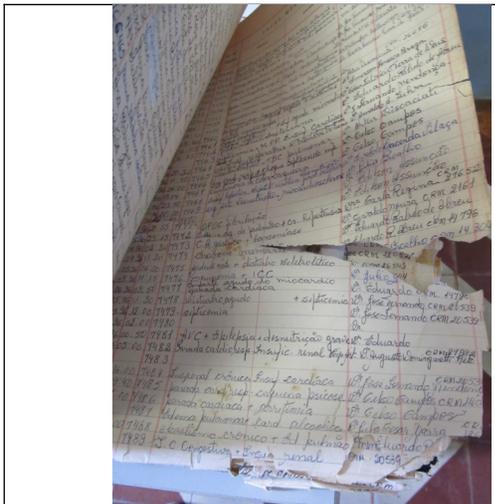
Foram notados rasgos em diversas páginas e, ainda, perda de suporte em diversas folhas.

Figura 25 – Página de livro rasgada. Fonte: CPPC.

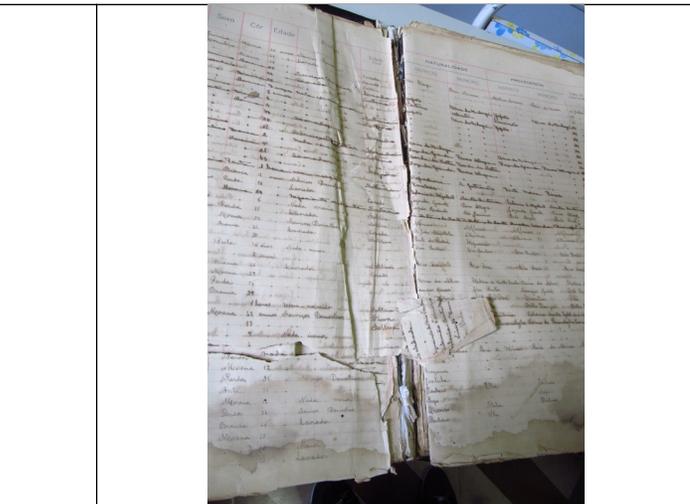
Figura 26 – Página de livro com perda de suporte. Fonte: CPPC.

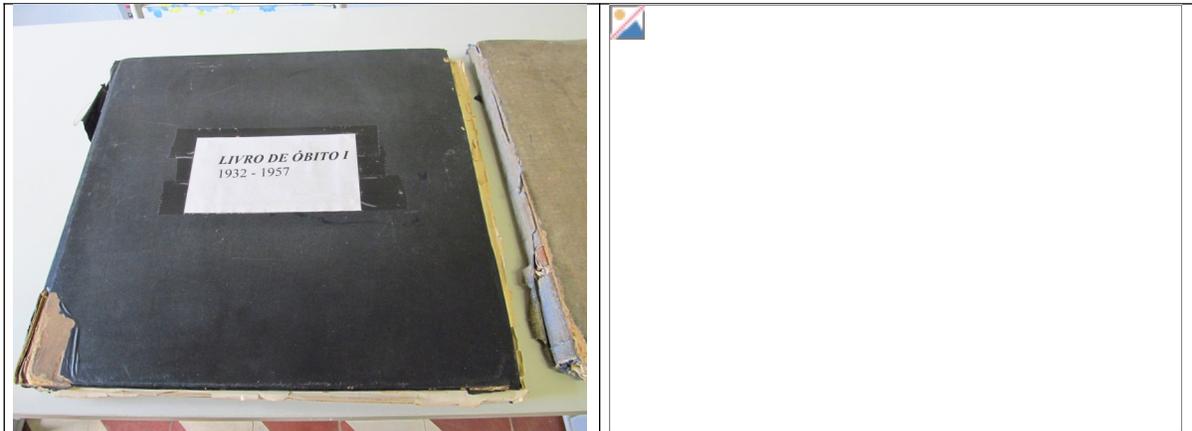
Ainda no que diz respeito ao invólucro externo às páginas dos livros, pode-se dizer que as lombadas de algumas encadernações encontram-se danificadas, várias destas encontram-se rasgadas, ou mesmos tiveram perdas de parte do material, deixando as páginas expostas. Dessa forma perdem sua função protetiva.

Figuras 27 e 28 – Danos nas lombadas dos livros.
Fonte: CPPC.

Em função de dano na lombada, a maior parte dos livros necessita ser reencadernada.
