**LAUDO TÉCNICO 04/2015**

1. **OBJETO:** Caixa D'água.
2. **OBJETIVO:** Proceder a análise de intervenções, no entorno do bem cultural mencionado, que afetam a sua visibilidade.
3. **LOCALIZAÇÃO DO BEM CULTURAL:** Avenida Governador Valadares esquina com a rua Antônio Rafael, Betim – Minas Gerais.

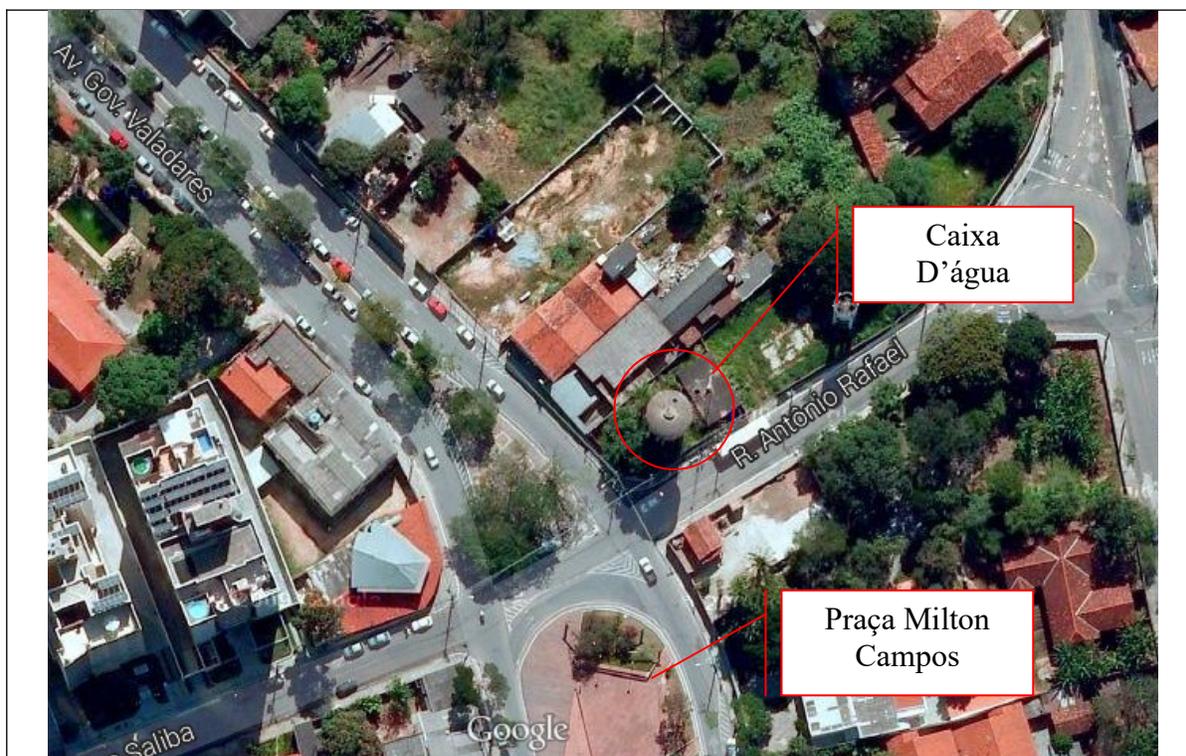
O primeiro e mais próximo bem cultural afetado foi a caixa d'água, tombada pelo município em 2002. Ressalta-se que o Dossiê de tombamento deste bem foi aprovado pelo IEPHA no exercício de 2011, após envio de complementação pelo município em 2009. Este bem cultural encontra-se situado em um terreno de esquina com frente para as avenidas Governador Valadares e Nossa Senhora do Carmo e entre estas a rua Antônio Rafael que é continuação da Aqueber Saliba. Importante esclarecer que a imagem aérea apresentada como figura 2 data de 2009, por este motivo os dois prédios atualmente existentes no local não aparecem, tendo em vista que se tratam de construções recentes (uma das edificações ainda se encontra em processo de construção).

Figura 2 – A imagem aérea apresentada nesta tabela data de junho de 2009.

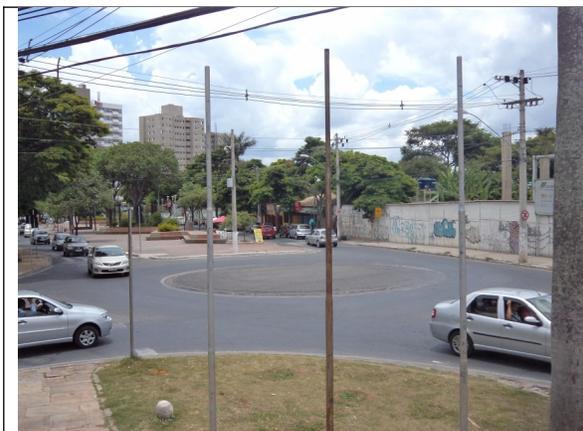
Figura 4 – Panorâmica de área na qual está inserida a casa de cultura e a caixa d'água de Betim, ambos bens protegidos pelo município.  
Fonte: CPPC.

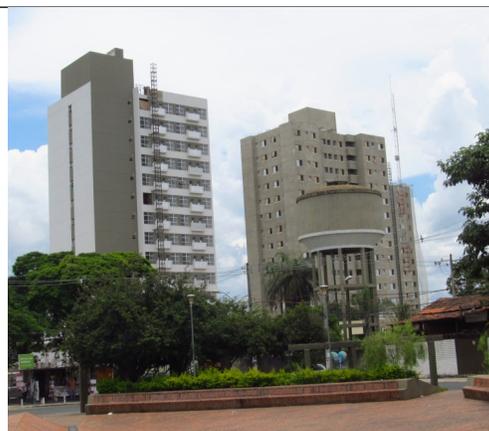
Dessa forma, verifica-se que há restrição quanto à altimetria no entorno deste bem. Embora o permitido seja dois pavimentos, observou-se, *in loco*, a existência de prédios no entorno da caixa d'água que extrapolam, em muito, o permitido, chegando aos dez andares de altura. Esta situação compromete sobremaneira a visibilidade do patrimônio protegido, bem como desrespeita o estabelecido no Dossiê de Tombamento da caixa d'água.

Figura 5 – Caixa d'água bem cultural tombado pelo município de Betim – no entorno duas construções que extrapolam o permitido para a área.  
Fonte: CPPC.

- Que a Fundação Artístico Cultural de Betim - FUNARBE, informe se os responsáveis pelos empreendimentos construídos no entorno protegido da Caixa D'água e Casa de Cultura, ambos bens tombados, solicitaram aprovação do Conselho de Patrimônio de Betim. Que seja apresentada Ata de reunião do COMPAC que registre manifestação do Conselho à respeito;

- Que sejam tomadas medidas para reparação dos danos causados ao patrimônio cultural.

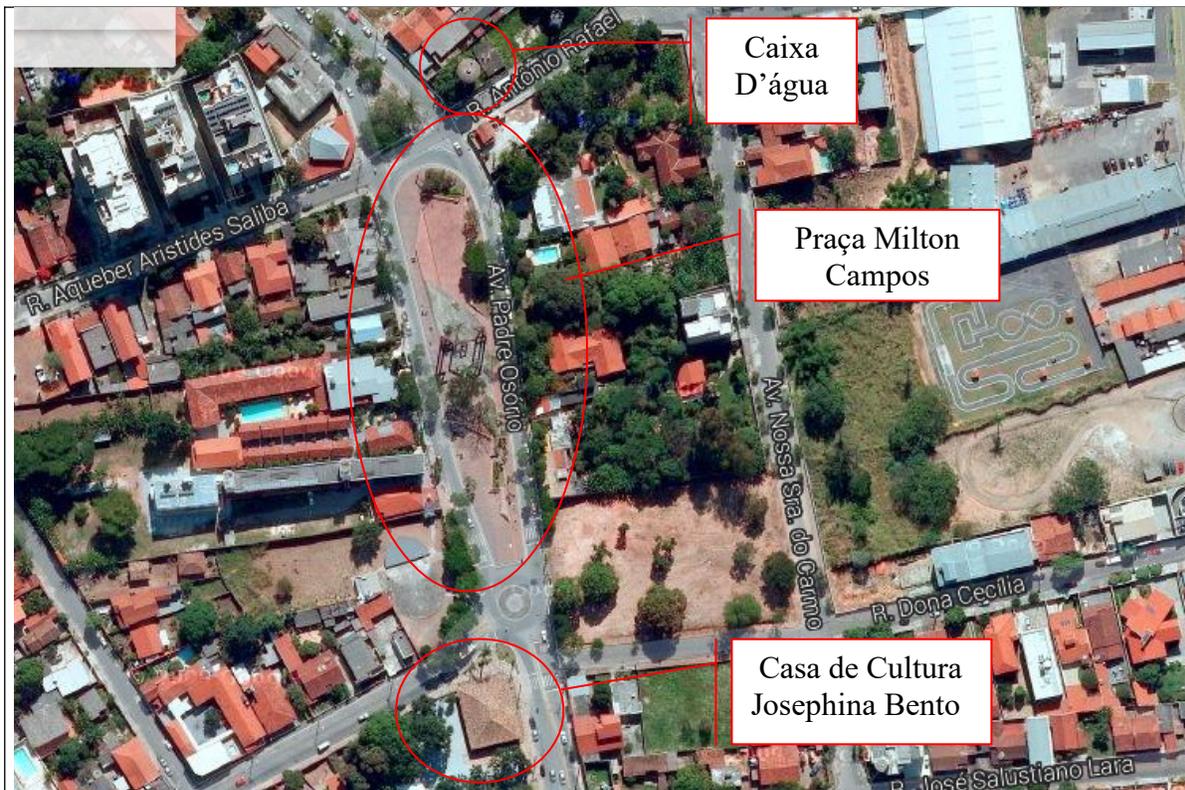
Para além do mencionado, este setor técnico observou que esta área é duplamente protegida, tendo em vista que também foi contemplada no Dossiê de Tombamento da Casa de Cultura Josephina Bento. Nota-se (figura 6) que a Casa de Cultura e a Praça Milton Campos estão muito próximas da Caixa D'água. Dessa forma, verifica-se que a área protegida se sobrepõe em virtude destes dois bens. **Isto significa que para a realização de intervenção no entorno as diretrizes de ambos bens devem ser cumpridas.**

Figura 6 – A imagem aérea apresentada nesta tabela data de junho de 2009.  
<https://www.google.com.br/maps/place/Av.+Gov.+Valadares,+115+-+Centro,+Betim+-+MG,+32600-216/@-19.971036,-44.194451,177m/data=!3m1!1e3!4m2!3m1!1s0xa6c39a630a9631:0x7709bfe9a6ed52e1> acesso em 27 de janeiro de 2015.

No dossiê da Casa de Cultura foi dito que para a adequada proteção da praça a atual **“horizontalidade”** da paisagem deveria ser preservada. Neste aspecto, para a proteção de ambos os bens destacou-se a preservação da altimetria atual. No Dossiê da caixa d’água a altimetria foi restringida a seis metros de altura. Considerando que este setor técnico compreende que a diretriz mais restritiva é a que deve prevalecer para a proteção dos bens tombados, **os prédios existentes no entorno da Caixa D’água encontram-se irregulares.**
