LAUDO TÉCNICO 06/2015

1. **REFERÊNCIA:** Procedimento de Apoio a Atividade Fim nº MPMG 0024.15.000064-4
2. **OBJETO:** Coleção de bens móveis – acervo do Padre Osório de Oliveira Braga.
3. **OBJETIVO:** Verificar o cumprimento do Termo de Ajustamento de Conduta – TAC celebrado entre o Ministério Público de Minas Gerais e a FUNARBE, a fim de firmar compromisso quanto à preservação do acervo supramencionado.
4. **LOCALIZAÇÃO DO BEM CULTURAL:** Museu Paulo Araújo Moreira Gontijo, imóvel edificado na Avenida Governador Valadares com Avenida Amazonas, nº 115, Centro, Betim/MG.

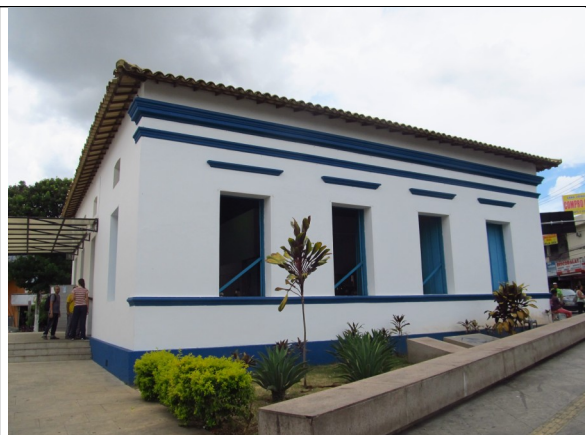
Figura 4 – Aspecto atual do imóvel, sede do Museu. Fonte: CPPC

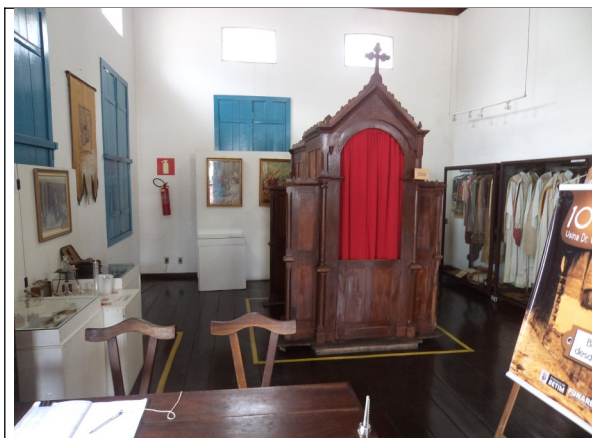
No interior do Museu o acervo do Padre Osório está exposto, em uma ala à esquerda de quem entra no imóvel, próxima a porta de entrada e saída (figura 5). Foram dispostos neste local três móveis, fechados por vidro, para acondicionar os paramentos e alfaias utilizadas por Padre Osório. Nestes móveis estão também pequenos objetos, prensa para a fabricação de hóstia, bengala, crucifixo de mesa, fotografias, entre outros itens. Segundo foi informado a este setor técnico, o acervo tombado corresponde aos dois primeiros móveis da direita para esquerda de quem entra na exposição (figura 7). No último armário estão acondicionados itens que não foram tombados (figura 8).

Figura 5 – Espaço destinado no Museu para a exposição do acervo de Padre Osório.
Fonte: CPPC.

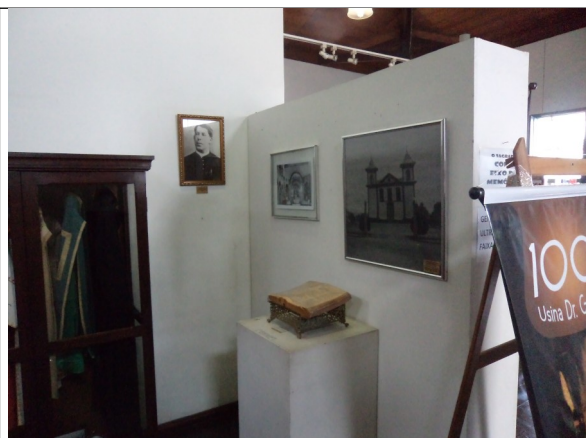
Figura 6 – Visualização da exposição no sentido anti-horário. Fonte: CPPC

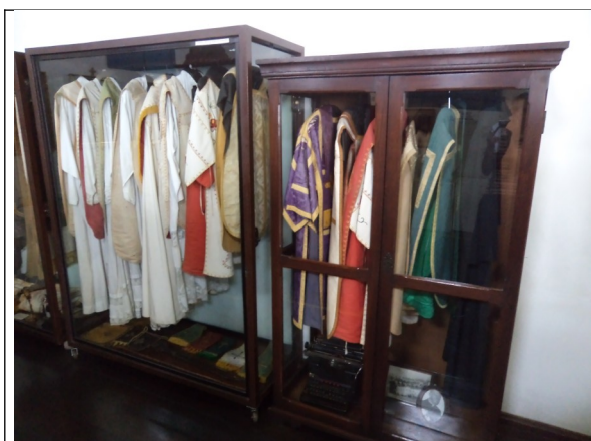
Figura 7 – Mobiliários nos quais está acondicionado o acervo tombado do Padre Osório. Visualização da exposição no sentido anti-horário. Fonte: CPPC.

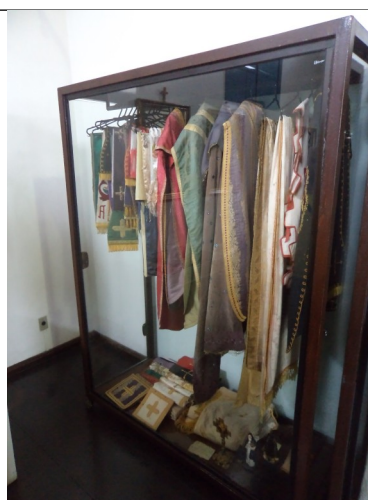
Figura 8 - Mobiliário no qual está acondicionado o acervo **não** tombado do Padre Osório. Visualização da exposição no sentido anti-horário. Fonte: CPPC.

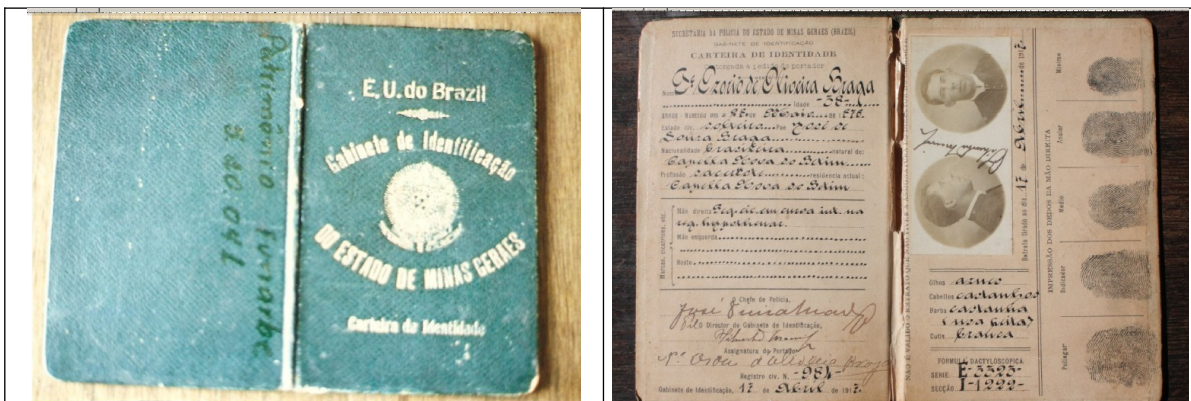
Figuras 11 e 12 – Capa e interior da carteira de identidade do Padre Osório.
Fonte: Dossiê foi disponibilizado pela FUNARBE no site da Prefeitura de Betim:
http://www.betim.mg.gov.br/patrimoniocultural/bens_tombados_e_inventariados/ , página 20 e 21,
acesso em 27 de janeiro de 2015.

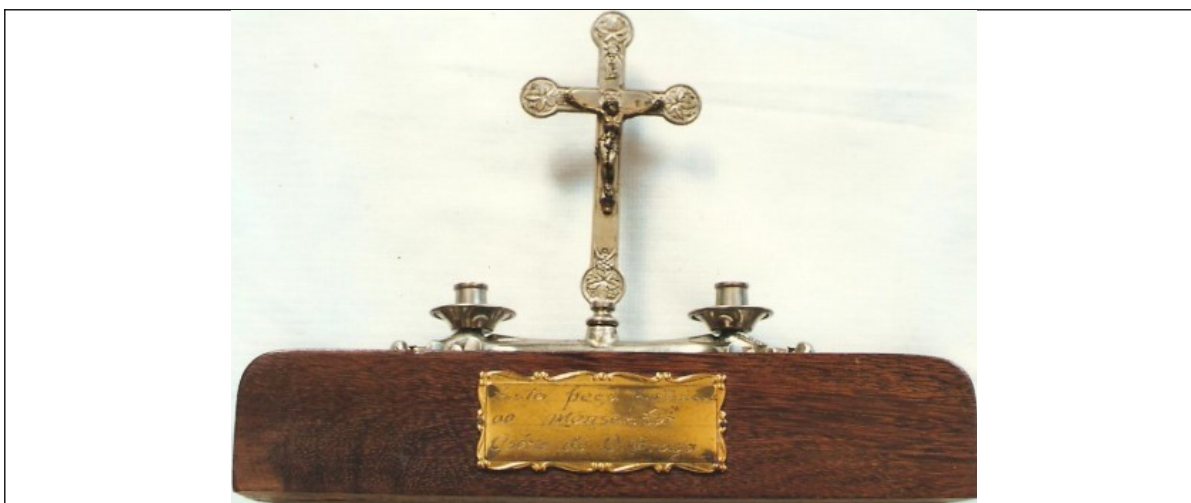
Figura 13 – Crucifixo de mesa. Fonte: Dossiê foi disponibilizado pela FUNARBE no site da Prefeitura de Betim:
http://www.betim.mg.gov.br/patrimoniocultural/bens_tombados_e_inventariados/ , página 38,
acesso em 27 de janeiro de 2015.

Neste mesmo relatório foi apresentada documentação fotográfica de modo a comprovar a inexistência de ataque de insetos na bengala do Padre Osório, também foi informado que o crucifixo de mesa não apresenta nenhum dano.

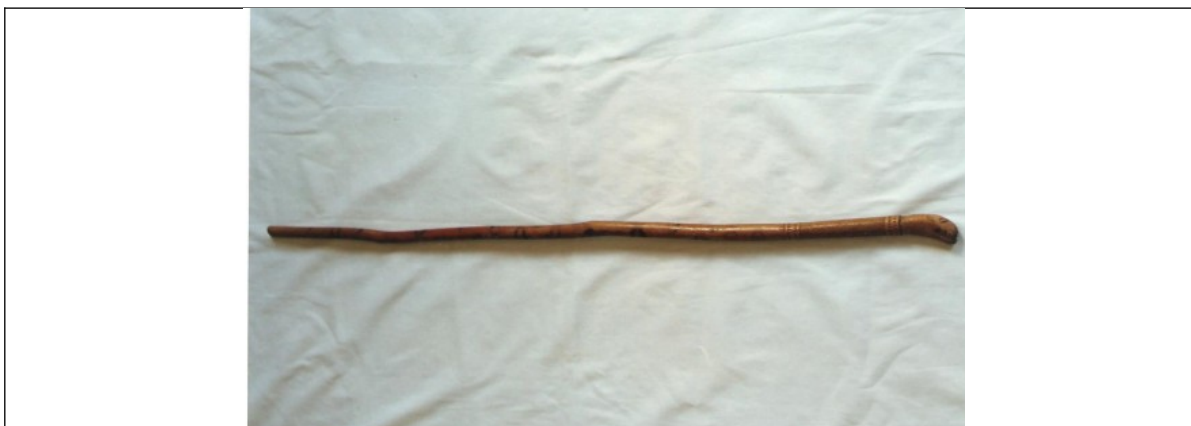
Figura 14 – Registro fotográfico da bengala que se encontra inserido no Dossiê de Tombamento do acervo do Padre Osório. Fonte: O Dossiê foi disponibilizado pela FUNARBE no site da Prefeitura de Betim: http://www.betim.mg.gov.br/patrimoniocultural/bens_tombados_e_inventariados/ , página 39, acesso em 27 de janeiro de 2015.

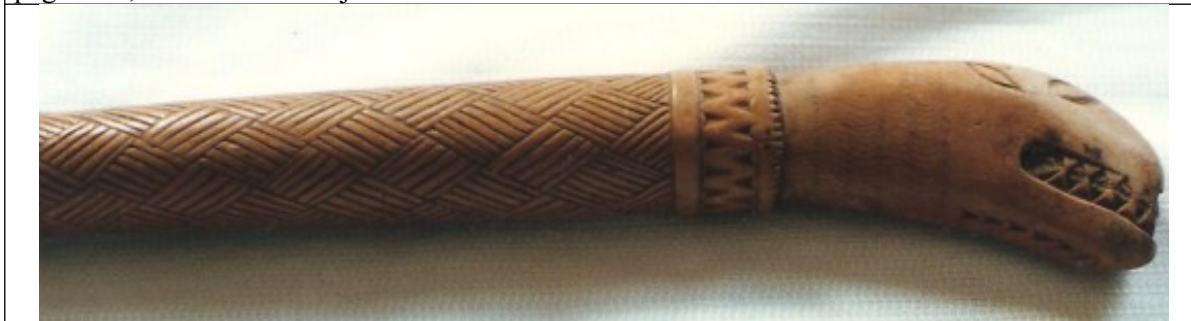
Figura 15 – Detalhe da bengala. Fonte: Dossiê foi disponibilizado pela FUNARBE no site da Prefeitura de Betim: http://www.betim.mg.gov.br/patrimoniocultural/bens_tombados_e_inventariados/ , página 39, acesso em 27 de janeiro de 2015.

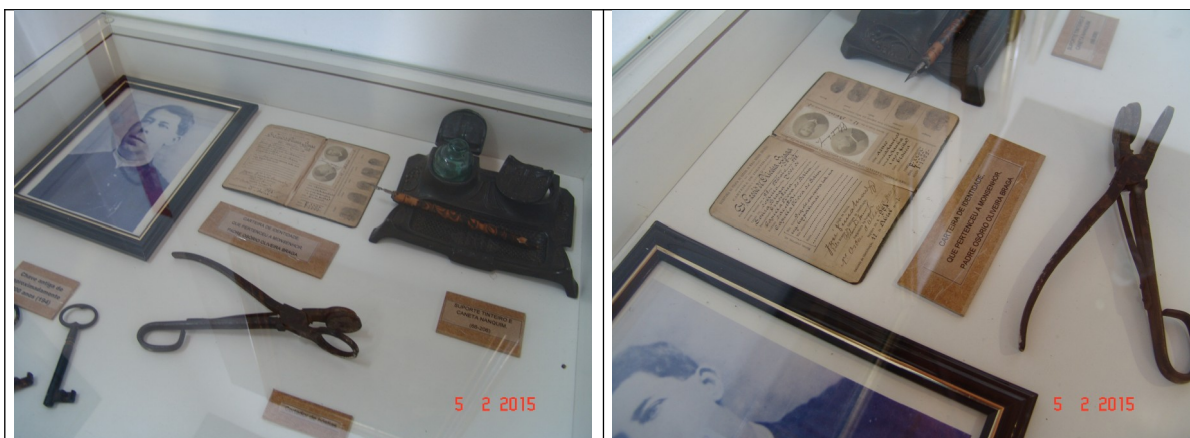
Verificou-se no dia da vistoria que a identidade do Padre Osório se encontra depositada em balcão protegido por vitrine. O acondicionamento deste documento, solicitado no TAC, pode ser verificado, de forma mais detalhada, no registro fotográfico (realizado na data de 05 de fevereiro de 2015) encaminhado a este setor técnico pelo historiador Charles Lima (figuras 16 e 17).

Figuras 16 e 17 – Identidade do Padre Osório
Fonte: Registros fotográficos cedidos pela Casa de Cultura de Betim.

Conclui-se que foi cumprido o que foi pactuado no TAC.

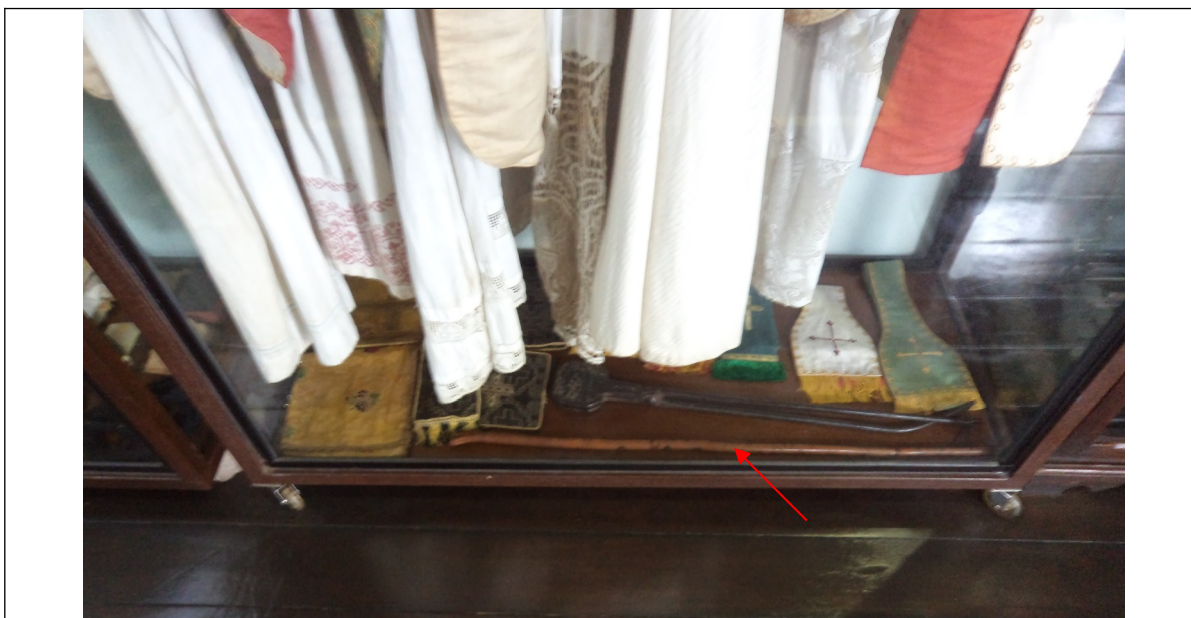
Durante a realização de diligência verificou-se a presença, tanto da bengala, quanto do crucifixo de mesa no interior do armário em que se encontram os bens tombados.

Figura 18 – Bengala acondicionada no interior de móvel envidraçado. Fonte: CPPC.

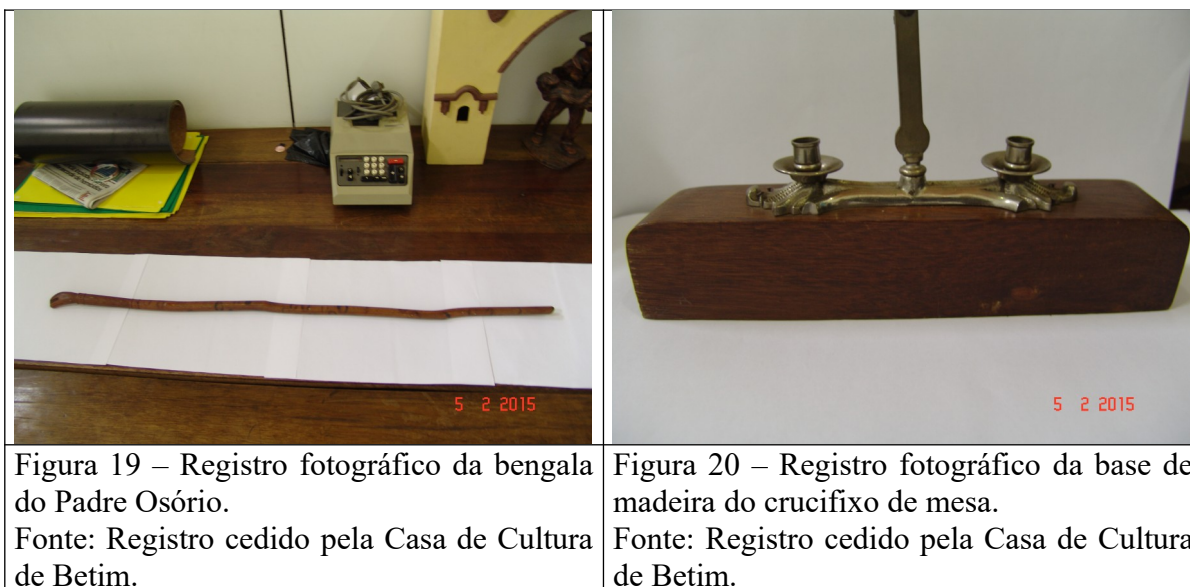
Nesta ocasião os objetos não foram retirados dos móveis em que se encontram acondicionados. Em registro fotográfico, detalhado, realizado pelo historiador Charles Lima, é possível observar que os dois objetos desta cláusula do TAC se encontram, aparentemente, íntegros de ataque de insetos (figuras 19 e 20). Esta afirmação se deve a dois fatores: 1º - a inexistência de vestígios de insetos (fezes) que indiquem ataque. Na vistoria foi perguntado por este setor técnico se a equipe notou este tipo de vestígio, sendo a resposta negativa. 2º- a inexistência de orifícios nas peças que possam indicar ataque de xilófago. Dessa forma, e por fim, argumenta-se que os objetos são aparentemente íntegros, tendo em vista que não foram realizados exames mais detalhados das peças de forma a identificar possíveis galerias internas.

Considerando o estado de conservação destes objetos, observado no Dossiê de 1998, o estado de conservação atestado no Laudo do historiador Charles Lima, em 2013, o constante monitoramento realizado nos objetos pela equipe do Museu, e, ainda, os dois fatores descritos neste parágrafo, **conclui-se que estas peças estão livres de ataque, cumprindo o disposto no item II do TAC.**

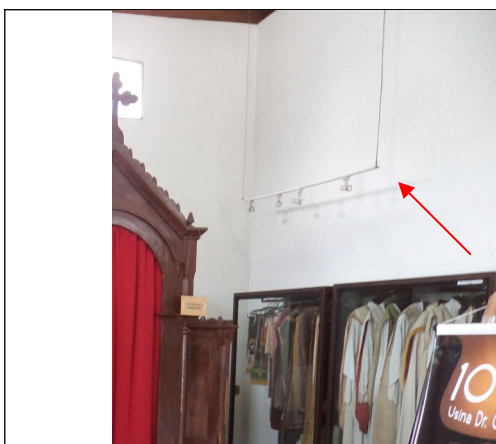
Durante a realização de diligência observou-se que o local onde os objetos tombados se encontram acondicionados é muito limpo, arejado, que a iluminação artificial não foi colocada próxima aos objetos, que os itens estão protegidos por vitrines de vidro, alguns dispostos em móveis fabricados para a sua exposição. Notou-se que não há indícios, recentes, de danos causados por infiltração ou manchas provocadas por umidade. Fala-se em indício recente, posto que foi observada no teto do museu mancha de umidade (próxima a outra exposição, que não a do Padre Osório). Este aspecto foi questionado ao historiador Charles Lima, tendo respondido que houve infiltração, mas que este dano já foi sanado com reforma no telhado.

Figura 21 – No registro fotográfico verifica-se iluminação artificial distante dos objetos do acervo. Fonte: CPPC.

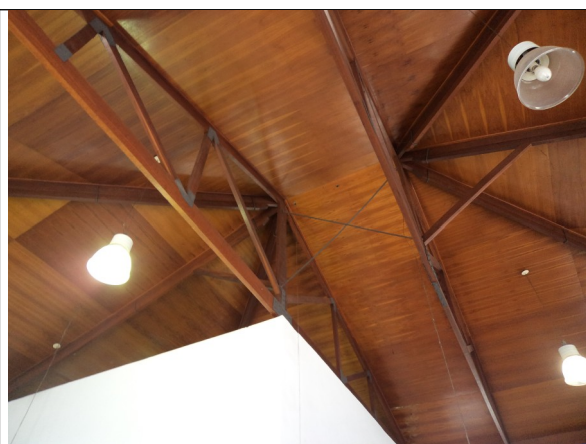
Figura 22 – No registro fotográfico verifica-se as boas condições do telhado. Também é possível observar que as demais lâmpadas, assim como foi mostrado na figura 18, encontram-se distanciadas do acervo. Fonte: CPPC.

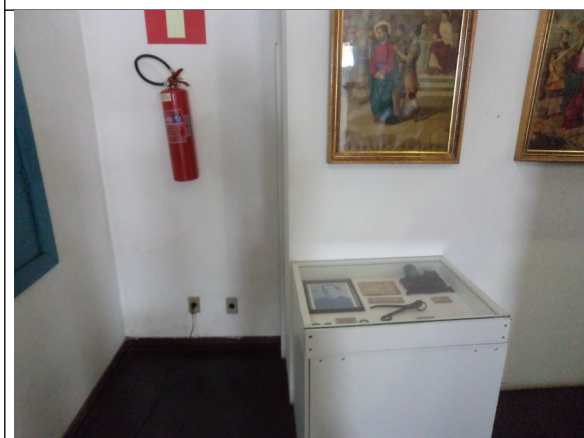
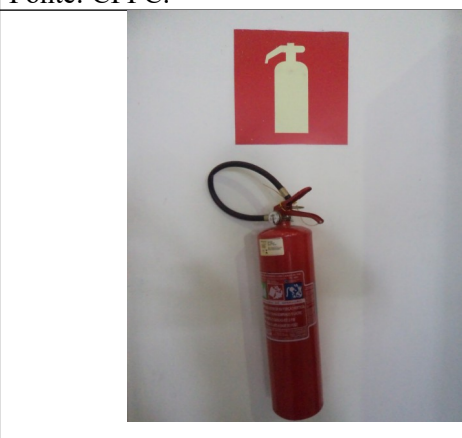
Para além das questões estritamente relacionadas ao cumprimento da cláusula IV do TAC, verificou-se a necessidade de fazer ainda outros apontamentos. Notou-se a existência de extintores no museu, sendo que foi colocado um específico na área expositiva em que se encontram os itens tombados do acervo do Padre Osório. A respeito do extintor, ressalva-se apenas que este não possui a etiqueta que registra as inspeções periódicas realizadas no equipamento. Dessa forma, não foi possível verificar se o extintor está nas condições adequadas de uso. Recomenda-se que sejam realizadas inspeções periódicas no equipamento de combate a incêndio.

Figuras 23 e 24 – Presença do extintor de incêndio na exposição do Padre Osório. Na figura 24 verifica-se que não há etiqueta de inspeção periódica. Fonte: CPPC.
