LAUDO TÉCNICO nº 21/2016

1. **IDENTIFICAÇÃO DO BEM CULTURAL:** Escola Municipal Frei Rogato – Colônia Santa Izabel.
2. **ENDEREÇO:** Rua Ana Nery 399, 400 , Bairro Citrolândia.
3. **MUNICÍPIO:** Betim – MG
4. **OBJETIVO:** Análise do estado de conservação e regularidade das intervenções em andamento.

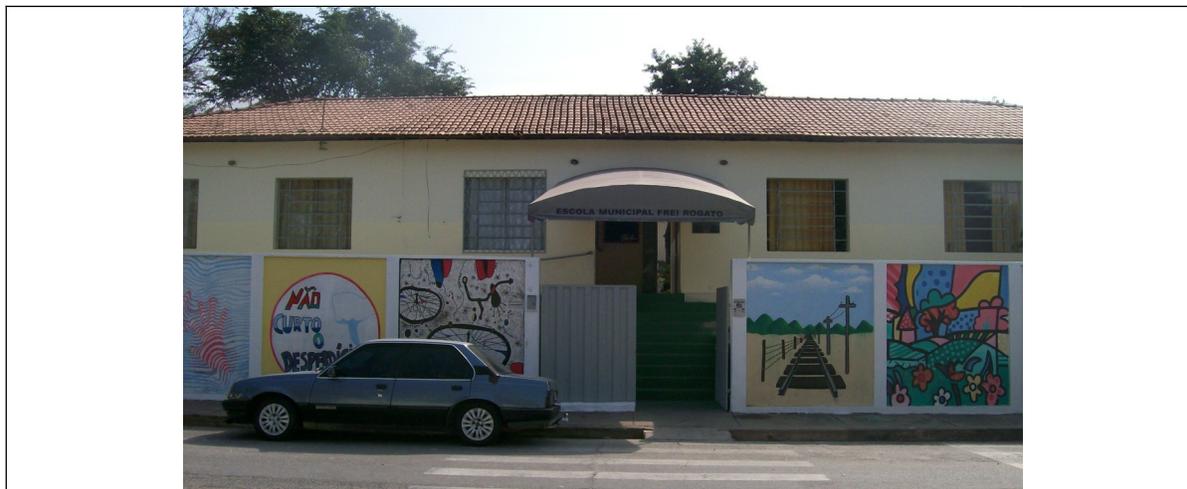
Figura 05 – Imagem da fachada do imóvel, bloco 1.

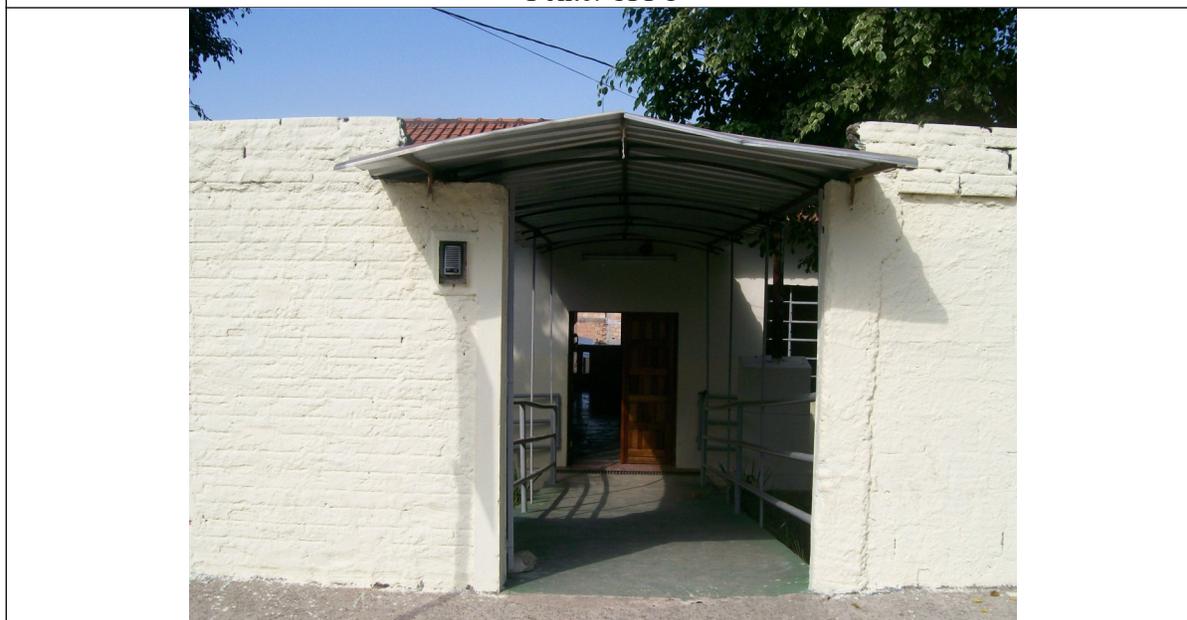
Figura 06 – Imagem da fachada do imóvel, bloco 2.

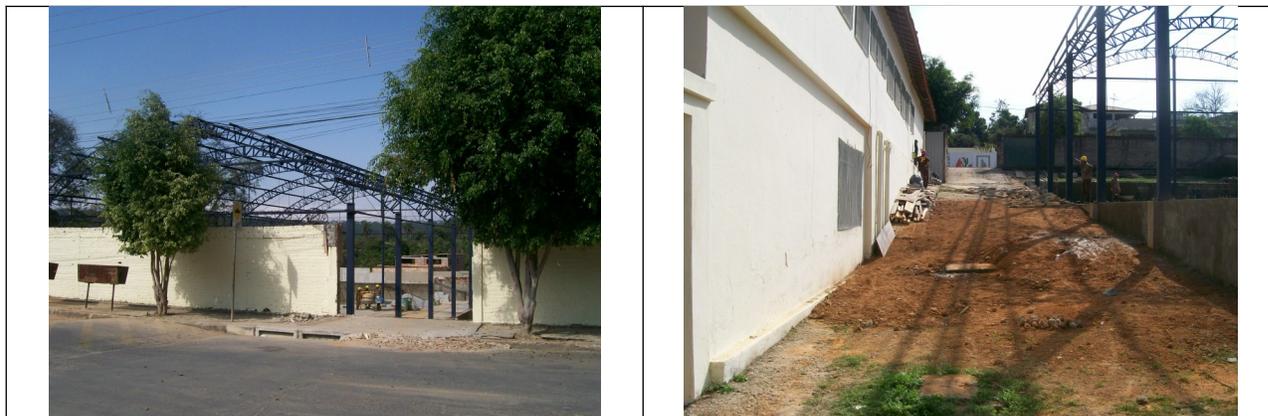
Na vistoria foi verificado que o imóvel passava por duas intervenções: uma reforma que segundo a equipe responsável serviria para atender às normas de acessibilidade, e outra diz respeito à construção de uma quadra poliesportiva no terreno adjacente, realizadas por duas empresas distintas. A quadra, que irá atender os alunos, estava sendo executada seguindo o projeto padrão de estrutura metálica e coberta por telhas metálicas.

Figuras 07 e 08 – À esquerda, imagem da estrutura da quadra em fase de montagem, a partir da via. À direita, relação entre a escola e a quadra. Fonte: CPPC

2 - No que se refere à construção da quadra no terreno adjacente ao da escola, entende-se que a mesma irá trazer muitos benefícios aos alunos, sendo muito importante para o desenvolvimento das atividades no ambiente escolar. Entretanto não poderá causar impactos ao conjunto protegido. **É necessário que intervenções aconteçam de maneira consciente, preservando o patrimônio edificado, sua visibilidade, o contexto urbano no qual estão inseridos, de maneira a gerar o menor impacto possível.**

Entretanto, para assegurar a defesa deste patrimônio tombado pelo município, a construção da quadra deve obedecer pelo menos aos parâmetros a seguir, sendo realizadas adequações no projeto padrão, se necessário:

- Estar afastada de todas as alvenarias perimetrais do prédio escolar em pelo menos 5 metros.
- Possuir sistema de drenagem de águas pluviais eficiente, com condutores horizontais e verticais, não lançando as mesmas diretamente no terreno, evitando problemas de umidade no edifício.
- Utilizar pintura das vedações e coberturas em tonalidades discretas, por exemplo, branco, bege ou cinza claro, dando preferência aos acabamentos foscos. Evitar pinturas em tons metálicos por causarem reflexos da luz solar.
- Não permitir inscrições, letreiros ou propagandas nas alvenarias ou cobertura.

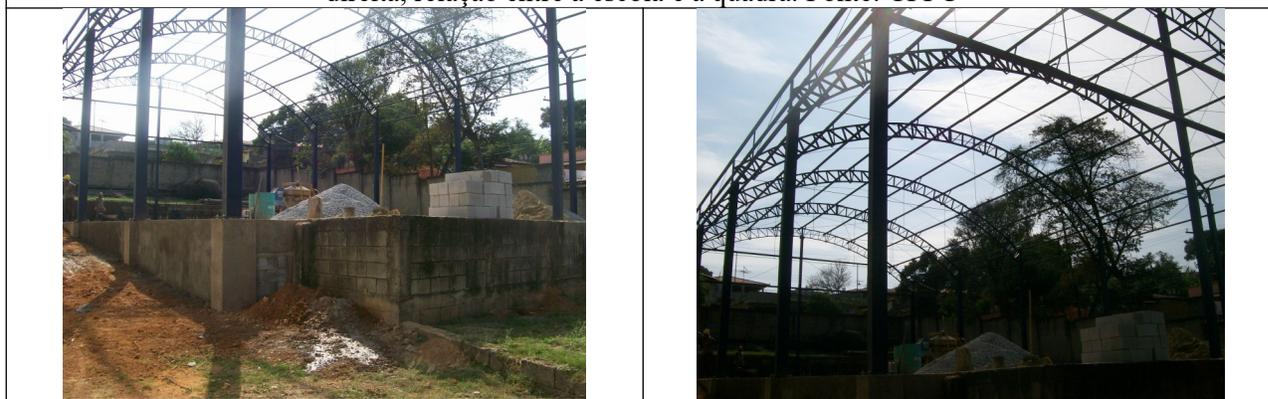
Figuras 09 e 10 – Imagens da quadra em construção a partir do acesso pela escola. Fonte: CPPC

No que se refere à quadra poliesportiva, em obras de construção, em contato com Charles Moraes de Lima da Funarbe, fomos informados que não houve aprovação desta intervenção pelo Conselho Municipal de Patrimônio Cultural de Betim, que não tinha conhecimento de que estas obras estavam ocorrendo. A aprovação é necessária por se tratar de área inserida no perímetro de tombamento da Colônia Santa Izabel, tombada pelo município.

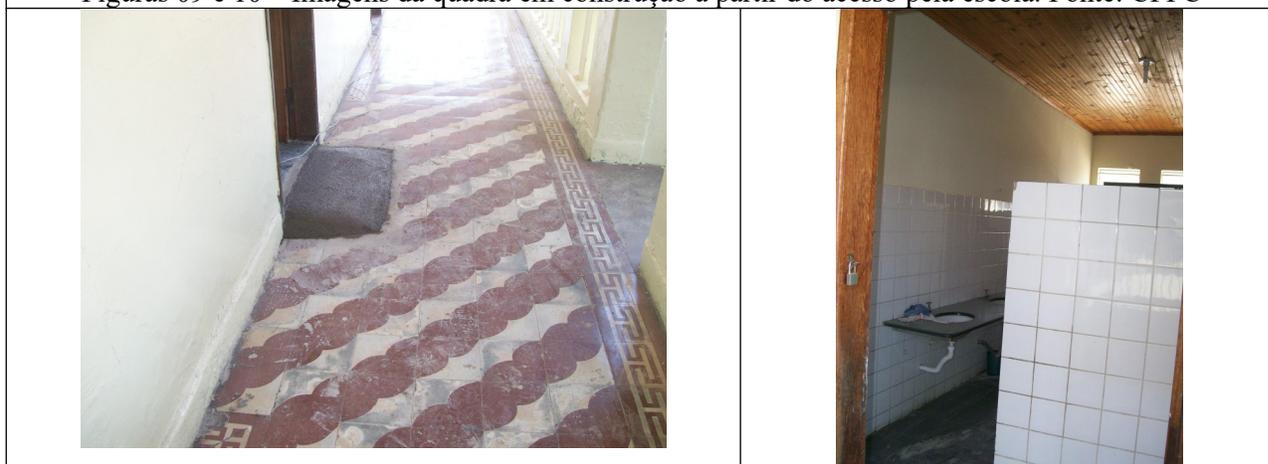
Figuras 11 e 12 – Obras de acessibilidade sendo executadas nos sanitários. Fonte: CPPC.

Foi apurado que em 08/09/2014, na 134ª reunião do Conselho Deliberativo do Patrimônio Cultural de Betim, foi analisado o projeto de adequação da Escola Frei Rogato para promoção de acessibilidade, que foi aprovado por unanimidade.

Na vistoria pôde-se perceber que a escola encontra-se em constante uso e em bom estado de conservação. As obras de intervenção que vêm acontecendo não comprometem o valor cultural do bem, trazendo melhorias e agindo de maneira favorável para o bem estar dos funcionários e alunos. As adequações de acessibilidade são necessárias, uma vez que devem ser atendidas normas de acessibilidade em edificações de acordo com a NBR 9050.

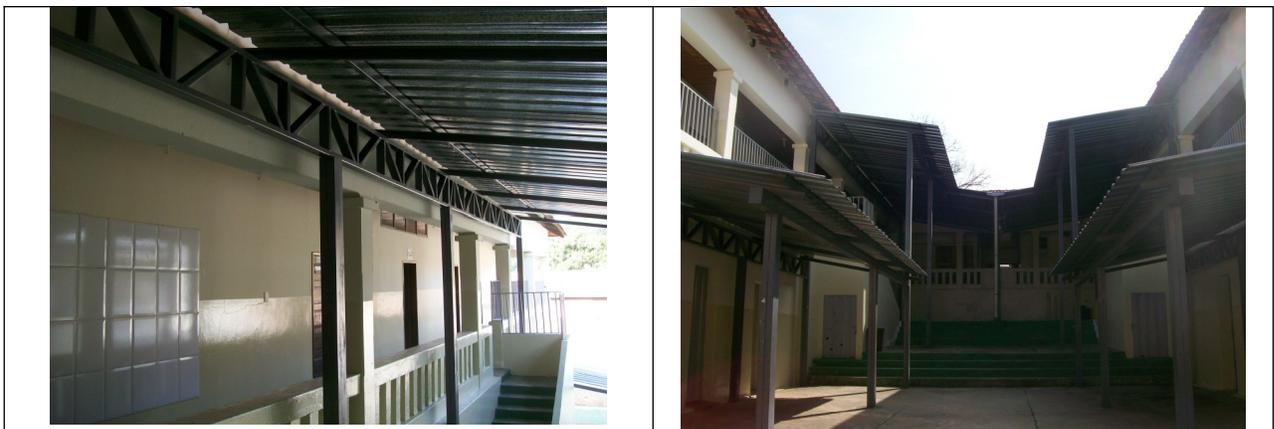
Pode ser constatada, conforme denúncia, a presença da cobertura metálica que foi acrescida à edificação em sua última intervenção. Apesar da mesma ter sido executada com material diferente da cobertura do prédio, contrastando com o imóvel, a cobertura cumpre a função de proteger da chuva e insolação no local. Além disso, foi construída de forma independente da edificação original, configurando-se numa intervenção reversível.

Conforme ata da 123ª reunião do Conselho Deliberativo do Patrimônio Cultural de Betim, realizada em 31/01/2014, as intervenções no pátio interno ocorreram sem a aprovação do referido conselho.

Figuras 13 e 14 – Detalhes da cobertura em estrutura metálica já existente. Fonte: CPPC.

1 - No que se refere à cobertura metálica interna, cujas obras foram iniciadas sem aprovação do Conselho Municipal de Patrimônio Cultural, apesar de ter sido realizada com materiais contrastantes e que não se harmonizam com a edificação protegida, foi executada nos fundos da edificação, sem prejuízo na ambiência e visibilidade do conjunto protegido. Trata-se de uma intervenção reversível que, futuramente, poderá ser removida sem maiores danos à edificação. A instalação da cobertura possibilitou a manutenção do uso e a melhoria da qualidade de utilização do espaço pelos alunos e professores. Recomenda-se a regularização desta intervenção junto ao Conselho Municipal de Patrimônio Cultural.

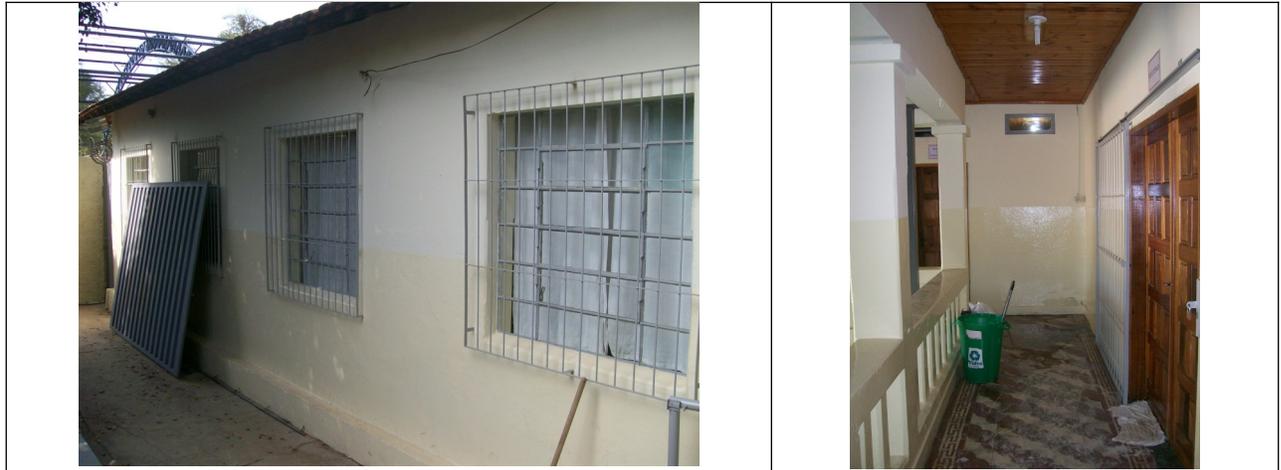
No que se refere ao estado de conservação, em termos gerais, o prédio encontra-se em boas condições. Não foram observados danos estruturais nem danos na cobertura. As alvenarias e esquadrias/ferragens foram rebocadas e pintadas recentemente, sem indícios de patologias. O piso original em ladrilho hidráulico continua bem conservado, assim como os forros em madeira. O uso freqüente favorece que sejam adotadas as devidas ações de manutenção e conservação no imóvel, para sua utilização com qualidade, mantendo o bem cultural em condições integras.

Figuras 15 e 16 – Detalhes das esquadrias e ferragens e das alvenarias. Fonte: CPPC.

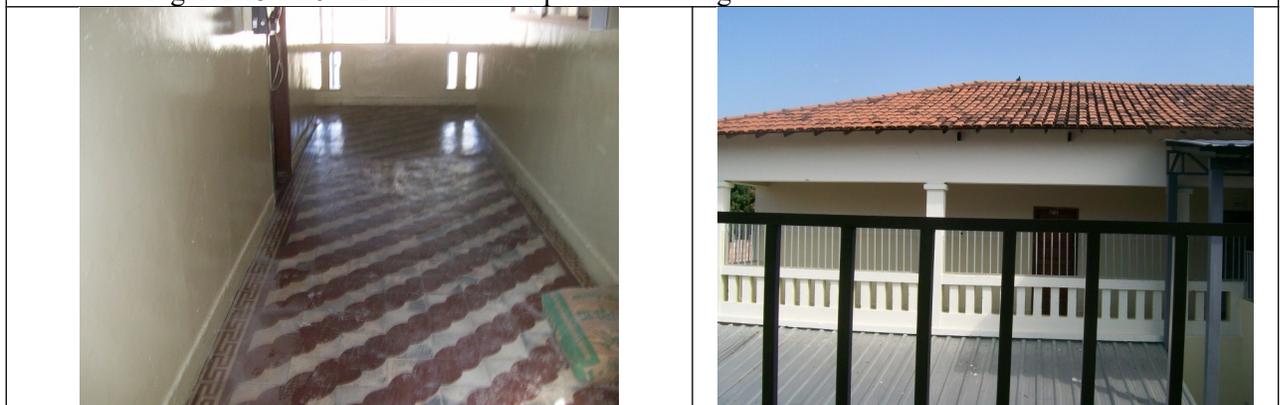
Figuras 17 e 18 – Detalhes do piso em ladrilho hidráulico e da cobertura. Fonte: CPPC

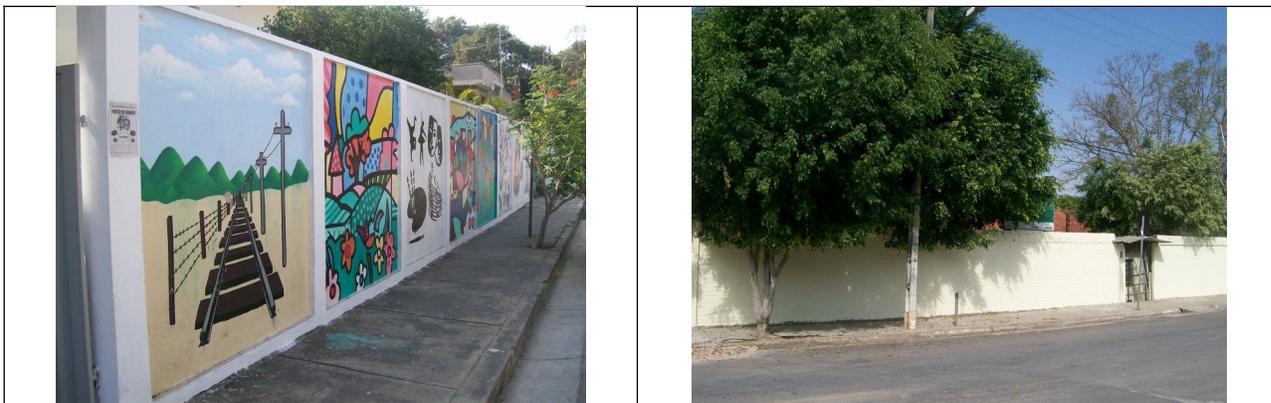
Os muros externos foram pintados e receberam arte de grafites. Percebe-se também que as áreas ajardinadas estão em bom estado de conservação.

Figuras 19 e 20 – Detalhes dos muros externos da edificação. Fonte: CPPC

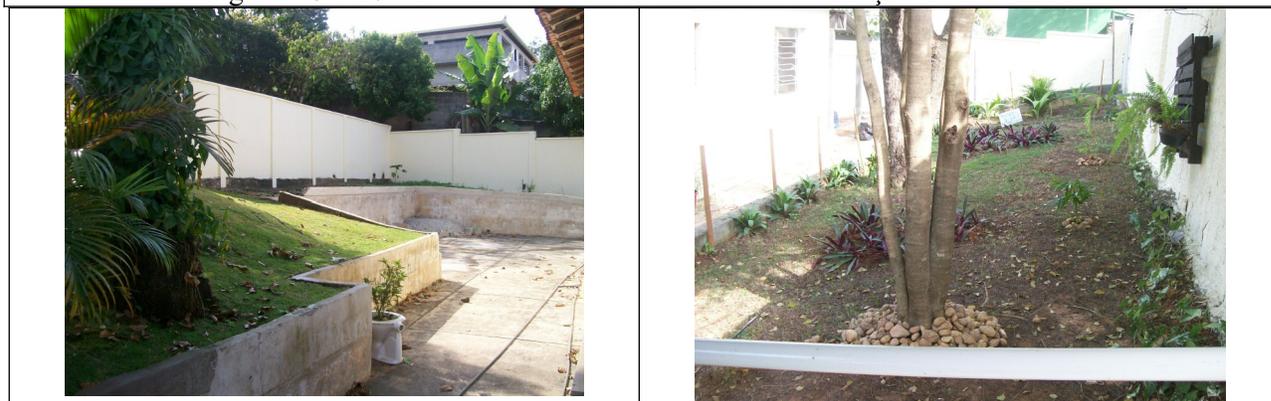
Figuras 21 e 22 – Detalhes das áreas ajardinadas. Fonte: CPPC
