Promotoria Estadual de Defesa do Patrimônio Cultural e Turístico

LAUDO DE VISTORIA n° 74/2013

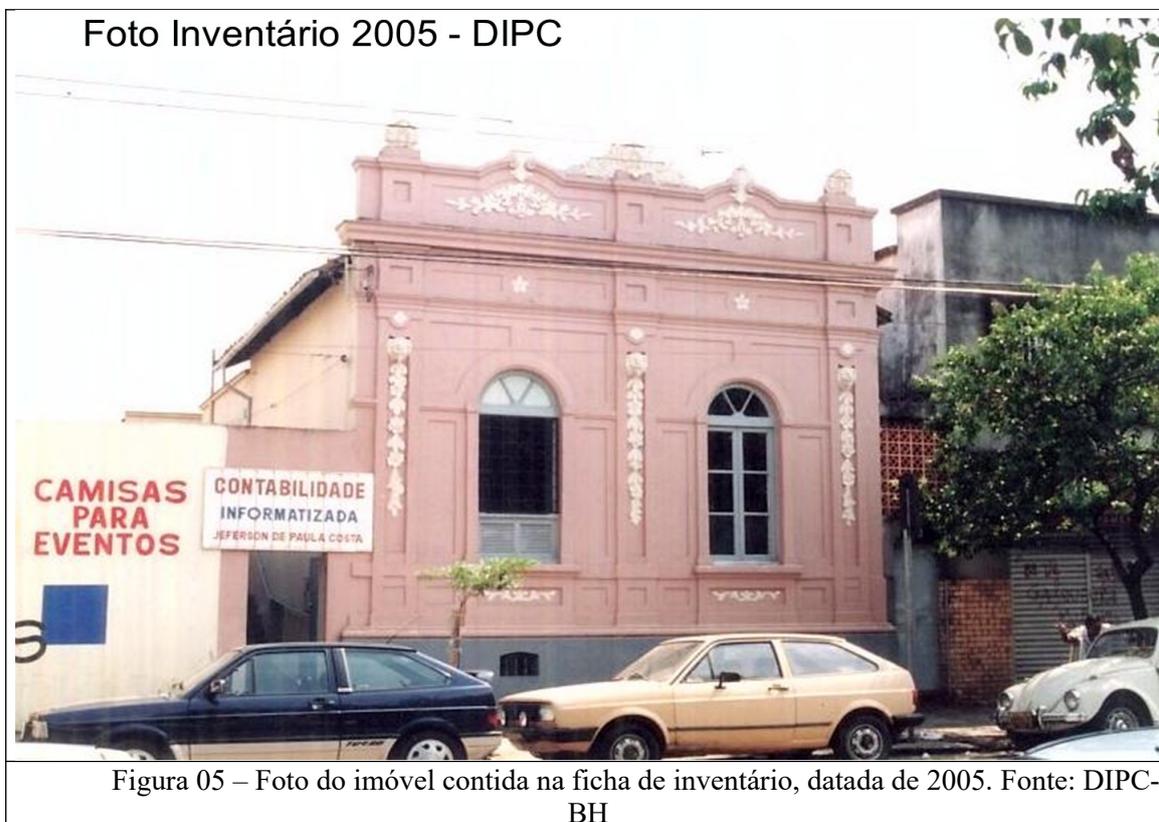
Foto Google julho 2011

Seguem abaixo fotos do imóvel antes e depois das intervenções descaracterizantes da fachada.

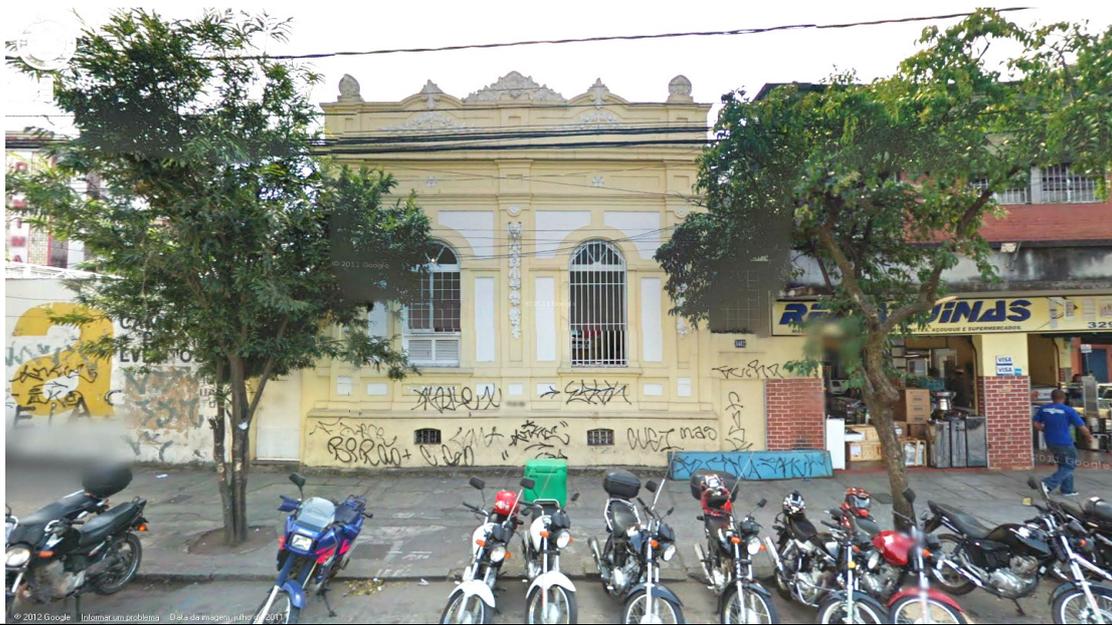
Figura 06 – Imagem do imóvel constante no Google, datada de 2011. Fonte: Google Street View

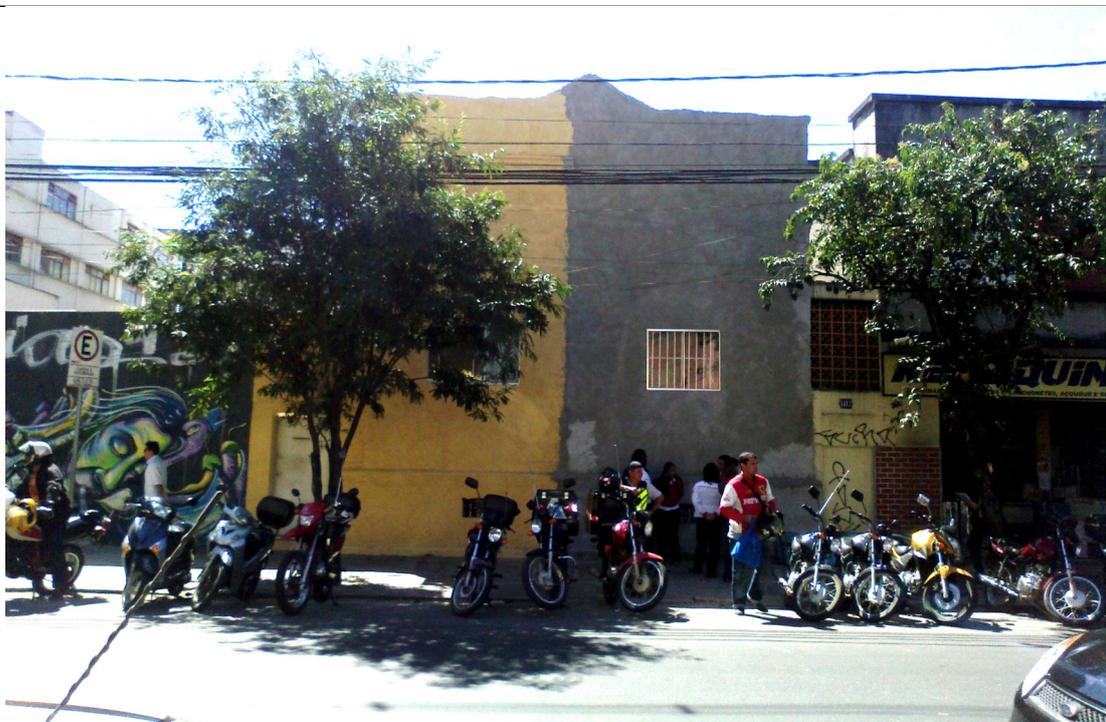
Em 22/08/2012, a DIPC recebeu denúncia relatando descaracterização clandestina da edificação, tendo sido realizado o “recobrimento” com massa da fachada, aparentemente eliminando os elementos artísticos da mesma.

Figura 07 – Imagem do imóvel em agosto de 2012, com parte da fachada ainda sem pintura.

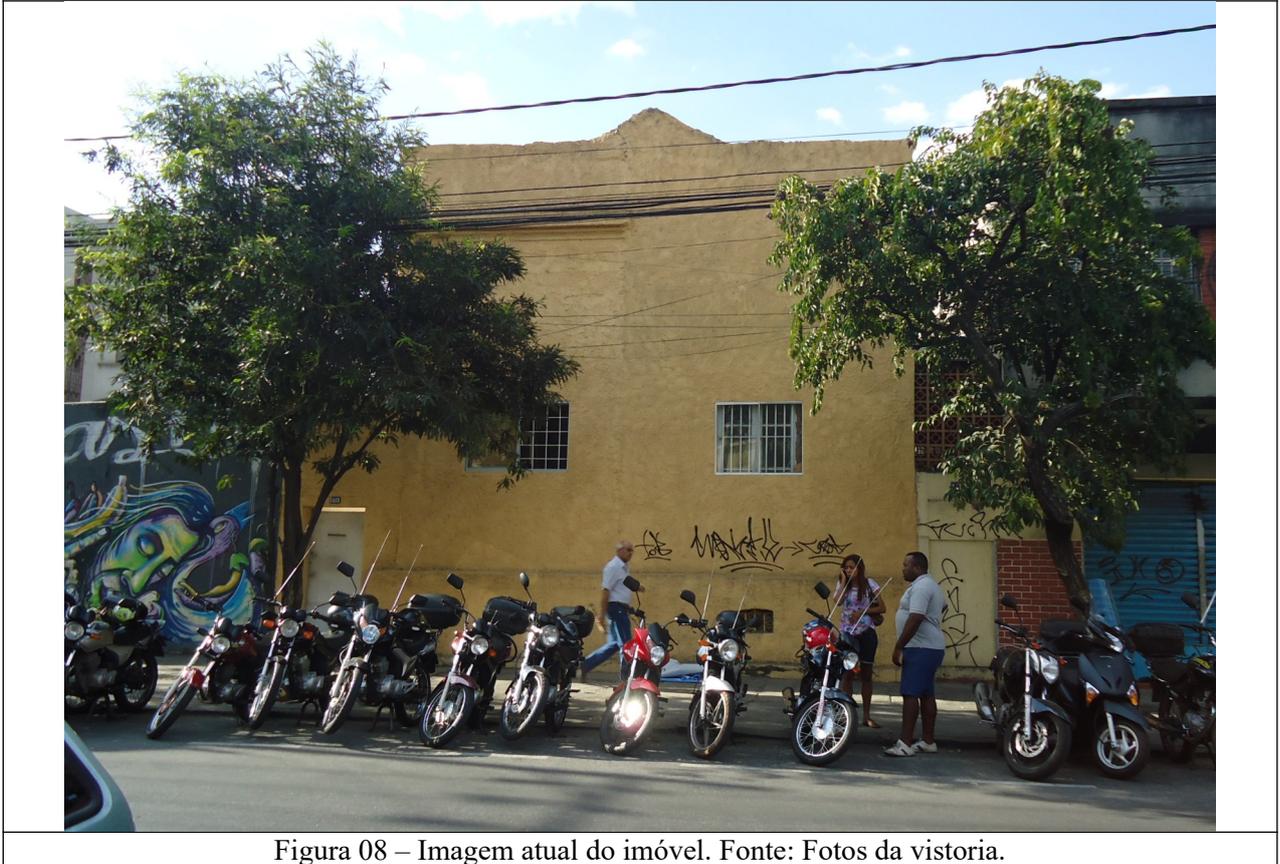
ornamentais presentes em toda fachada frontal, alteração dos vãos e substituição das esquadrias originais.

Em vistoria realizada no dia 26/08/2013 foi verificado que a edificação sofreu grande descaracterização da fachada. Os vãos foram alterados e as janelas originais substituídas por outras de pequenas dimensões, em alumínio e vidro, modelo de correr. Os elementos ornamentais não existem mais, não podendo afirmar se foram removidos ou foram encobertos por argamassa. Somente foi preservada parte da cornija no coroamento da edificação um recorte triangular na platibanda. Nas laterais ainda restam alguns elementos que podem servir de molde para recomposição dos elementos e foram preservados os vãos e as grades do porão que compõe o embasamento do edifício. Em comparação com as fotos do imóvel anteriores à intervenção, é possível ainda inferir que alguns elementos do coroamento foram retirados/demolidos.

Figura 08 – Imagem atual do imóvel. Fonte: Fotos da vistoria.

Ratificamos a recomendação da Diretoria de Patrimônio Cultural que sugere a realização de estudos de prospecção para verificar a extensão de danos e verificar a existência de elementos decorativos que possam estar encobertos pelo novo revestimento feito na fachada.

Caso os elementos decorativos não tenham sido preservados sob a argamassa e esquadrias originais não forem encontradas, deve-se retornar ao *status quo ante*, mediante a reconstituição dos elementos decorativos originais, retorno às características dos vãos e execução das esquadrias seguindo o modelo original. Faz-se necessária elaboração e execução de um projeto de restauração da fachada da edificação, com acompanhamento, nas duas etapas, do órgão de proteção municipal competente.

Deve-se tomar como referência as fotografias e demais documentos do imóvel para que sejam refeitos todos os elementos que foram suprimidos na intervenção. Também é possível, a recuperação de alguns elementos utilizando-se moldes a serem feitos *in loco* nos poucos elementos que restaram na edificação.

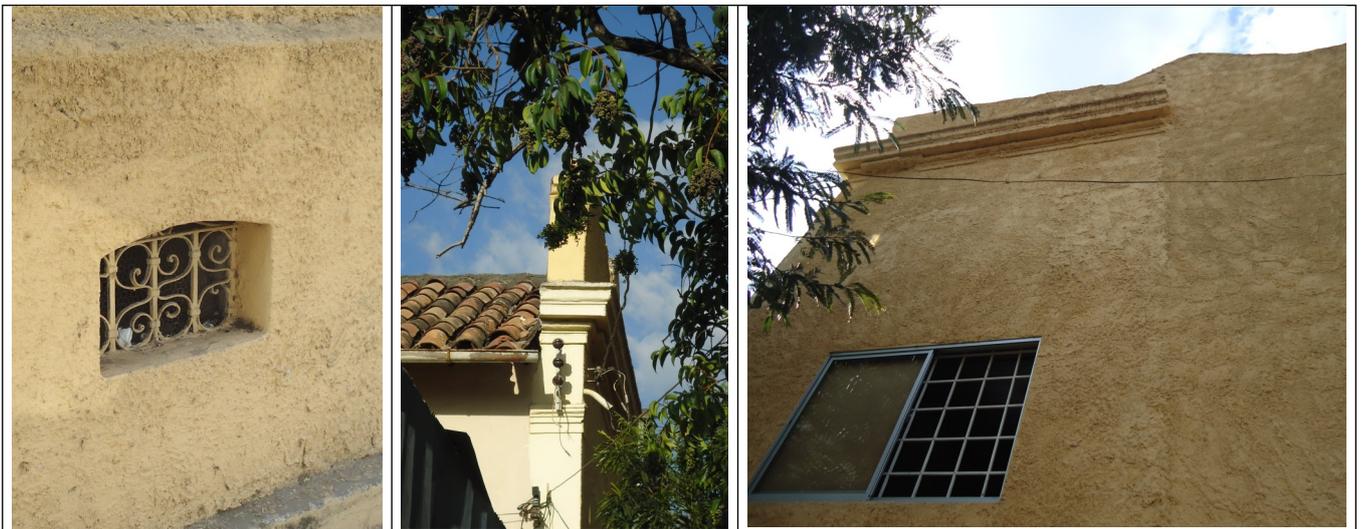
Trata-se de imóvel implantado no alinhamento da via sobre porão alteado, contendo pequenas aberturas protegidas por grades de ferro, que foram preservadas. A cobertura desenvolve-se em duas águas, com cumeeira perpendicular à via, estrutura em madeira e vedação em telhas tipo curvas tipo colonial. Sua fachada apresentava ornamentações com faixas em alto relevo e elementos em massa com motivos fitomorfos nas colunas, sob os vãos e na cimalha, que também apresentava pináculos em cada uma das extremidades. Possui dois vãos na fachada principal e o acesso à edificação é feito lateralmente. Os vãos possuíam grandes dimensões, vergas em arco pleno e vedações em esquadrias de madeira e vidro.

Figuras 09, 10 e 11 – Poucos dos elementos preservados. Fonte: Fotos da vistoria.

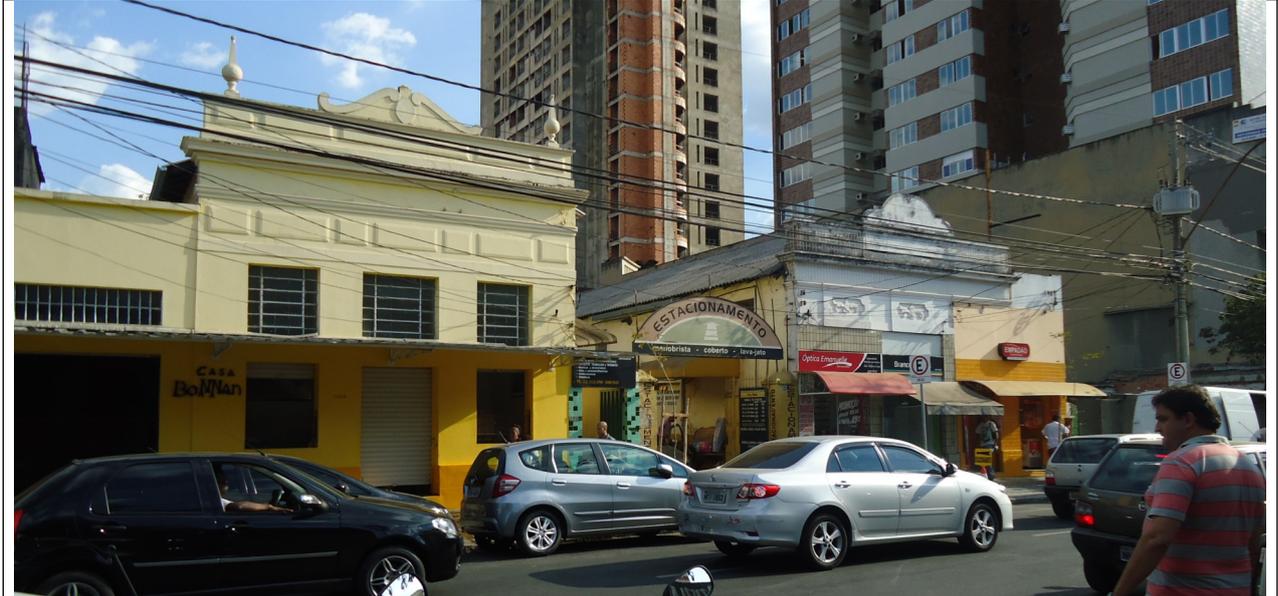
Na data da vitória, também foi verificado que o imóvel foi dividido em 2 unidades que receberão os números 1412 e 1418, cujos acessos são independentes através de portões existentes nos afastamentos laterais do imóvel. Verificou-se também que a calçada em lajeado de pedras encontra-se preservada e que há exemplares de edificações no mesmo estilo e tipologia similares defronte ao imóvel, com os números 1425 e 1431.

Figura 12 - Exemplares de edificações no mesmo estilo e tipologia similares defronte ao imóvel. Fonte: Fotos da vistoria.

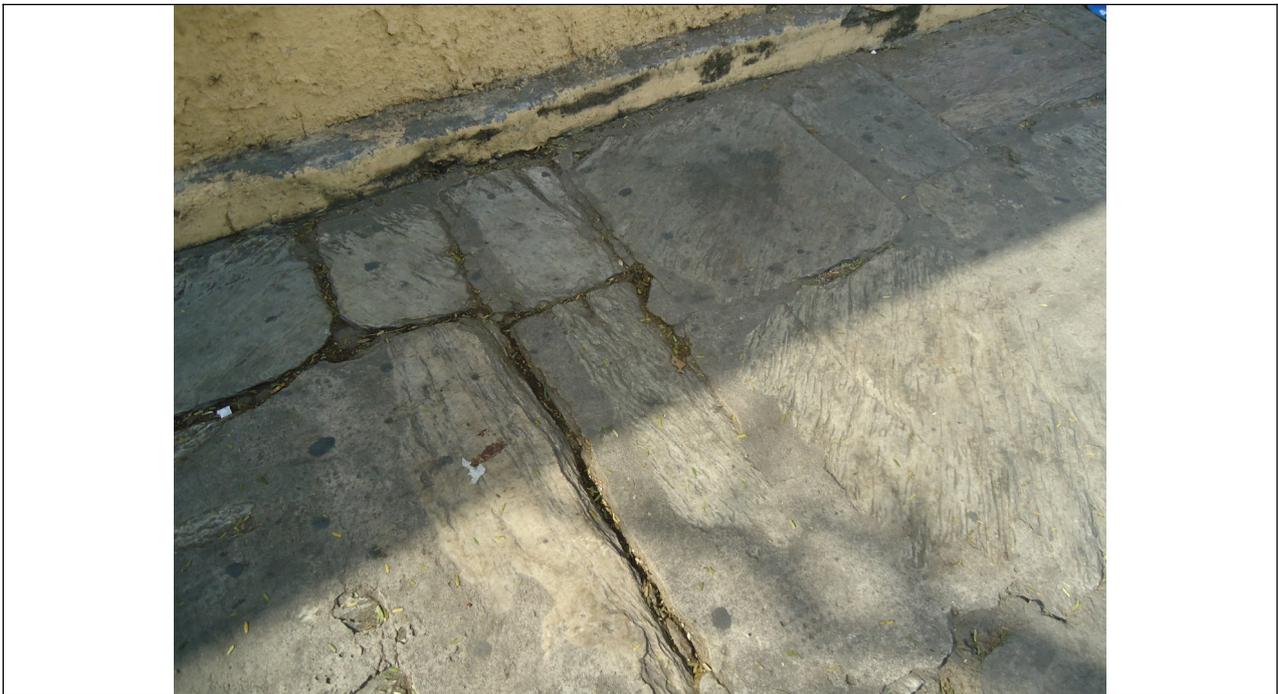
Figura 13 – Calçada em lajeado de pedras. Fonte: Fotos da vistoria.
