NOTA TÉCNICA Nº 11/2008

- I. **Identificação do bem cultural:** Cemitério do Bonfim.
- II. **Município:** Belo Horizonte
- III. **Objetivo:** Informações históricas e arquitetônicas sobre o bem cultural e medidas de proteção.
- IV. **Localização:** Situa-se na rua Bonfim 1120, bairro Bonfim, tendo as ruas Mariana, Sete Lagoas, Jaquari e Caparaó no seu perímetro.
- V. **Descrição Histórica e arquitetônica:**

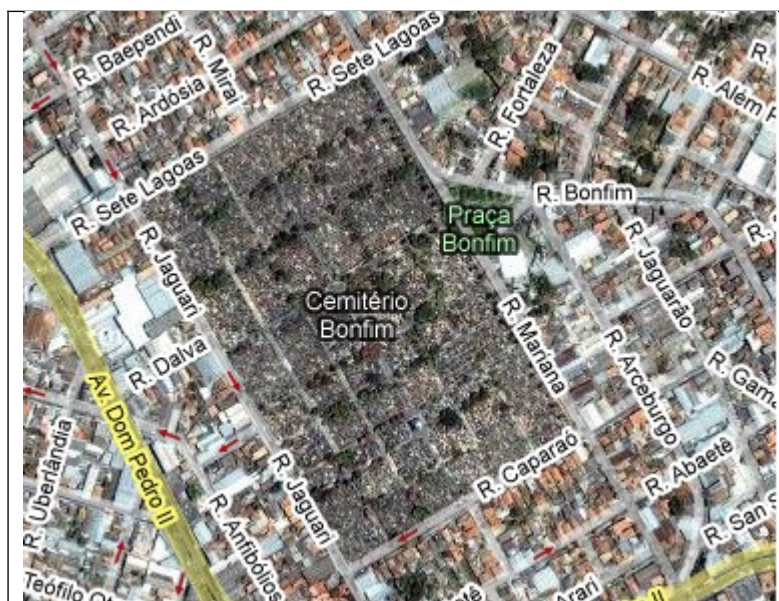
Figura 02 – Vista aérea do Cemitério do Bonfim e seu entorno.

Ocupa uma área de 160.000 m², no bairro de mesmo nome e possui traçado semelhante ao da cidade de Belo Horizonte, com 54 quadras, divididas entre alamedas principais e ruas secundárias que cruzam entre si, com aproximadamente 25.000 sepulturas.

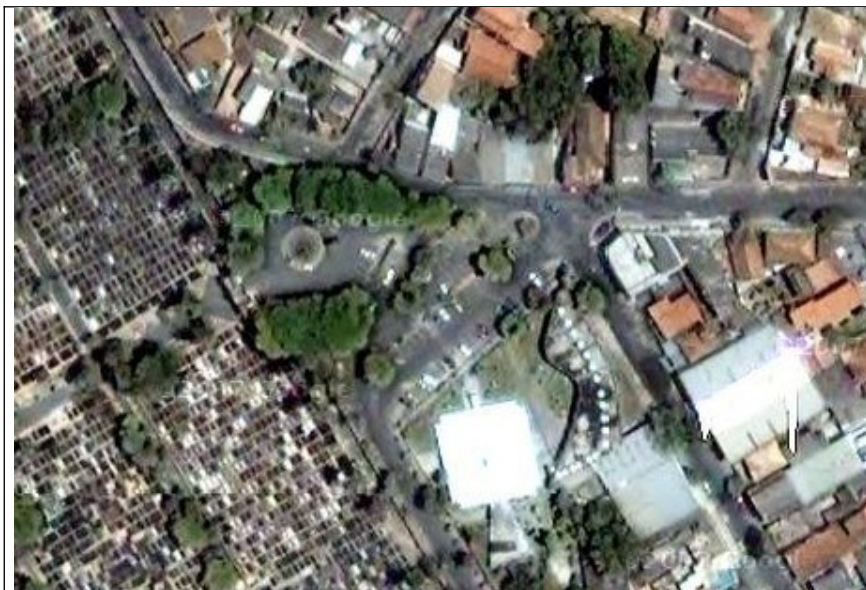
Figura 04 – Praça do Bonfim.

Moradores vizinhos ao cemitério têm permissão de guardarem os veículos, no período da noite, na Praça do Bonfim. Esta praça é cercada por grades e possui um portão que é fechado após as 18:00. Sugerimos que seja feito o cadastramento destes moradores e que seja cobrada uma taxa referente ao estacionamento que será revertida para o aumento da segurança do cemitério.
