**Promotoria Estadual de Defesa do Patrimônio Cultural e Turístico**

**LAUDO TÉCNICO nº 69/2012**

A Estação Ferroviária da Gameleira localiza-se no bairro da Gameleira, região noroeste de Belo Horizonte, é datada do início do século XX.

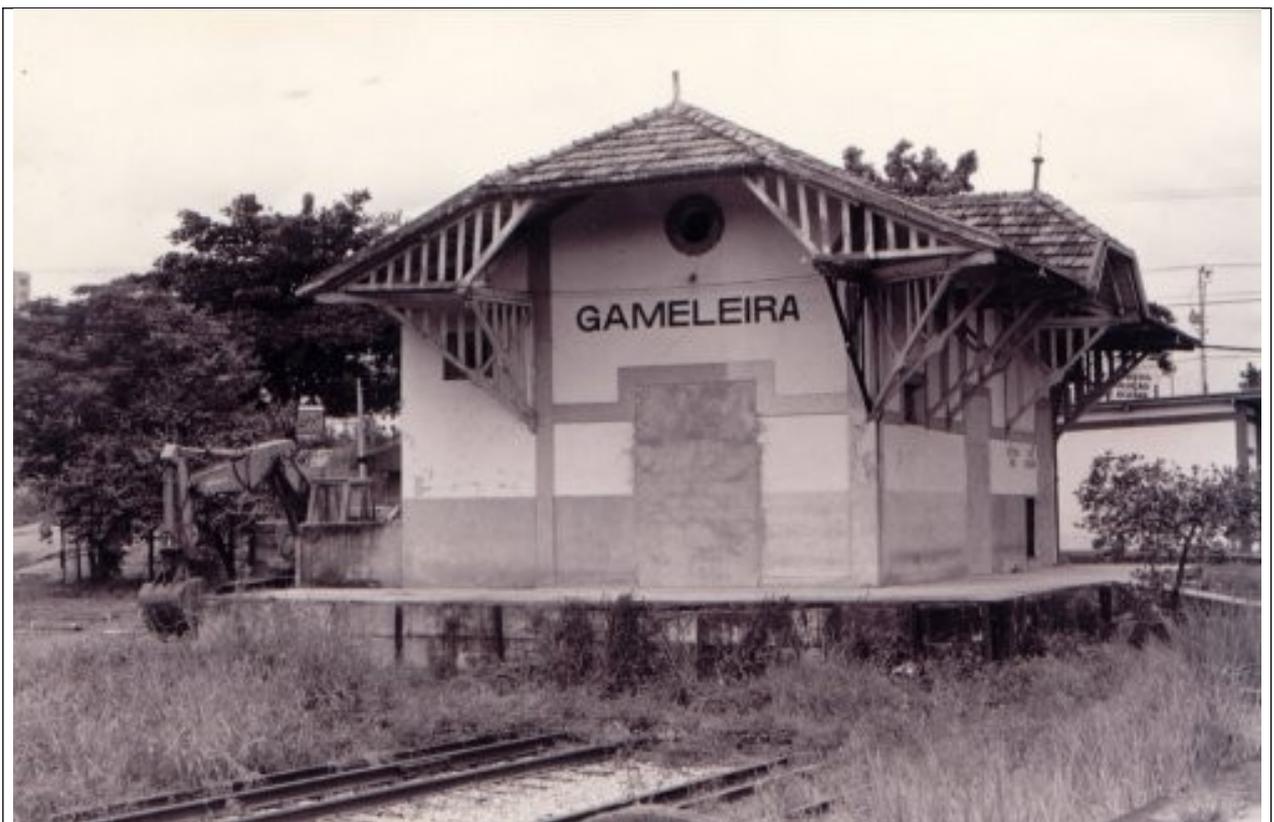
Figura 05 – A estação em março de 1997. Fonte:  
[http://www.estacoesferroviarias.com.br/efcb\\_mg\\_paraopeba/gameleira.htm](http://www.estacoesferroviarias.com.br/efcb_mg_paraopeba/gameleira.htm)

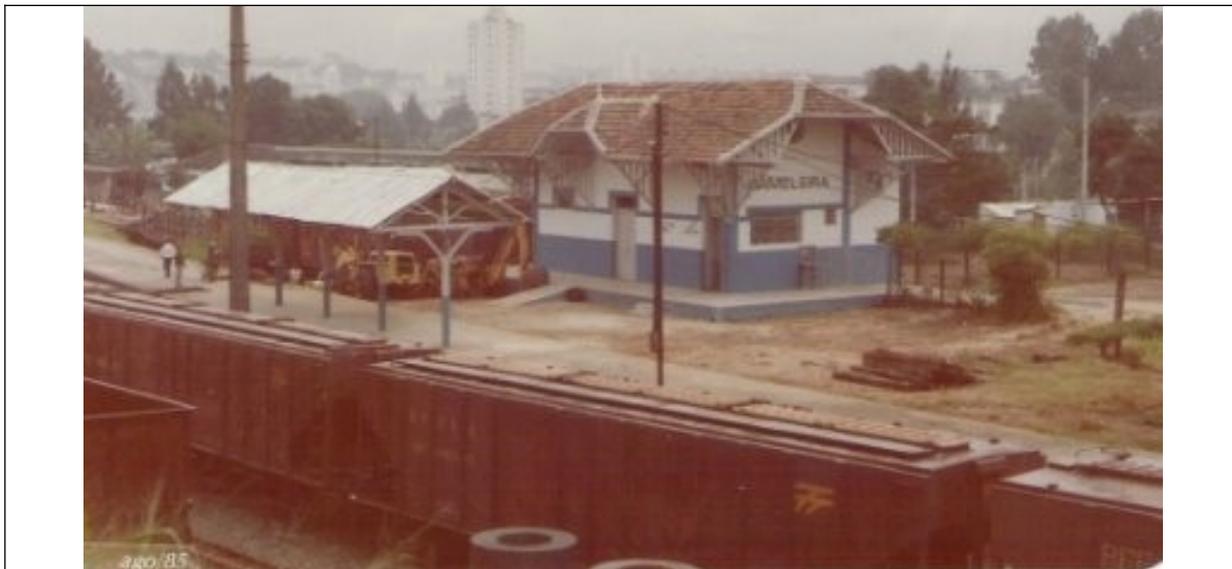
Figura 06 – Cargueiro da RFFSA em frente à estação ainda em "boa forma" em 1985 (Autor desconhecido). Fonte: [http://www.estacoesferroviarias.com.br/efcb\\_mg\\_paraopeba/gameleira.htm](http://www.estacoesferroviarias.com.br/efcb_mg_paraopeba/gameleira.htm), acesso em outubro/2012.

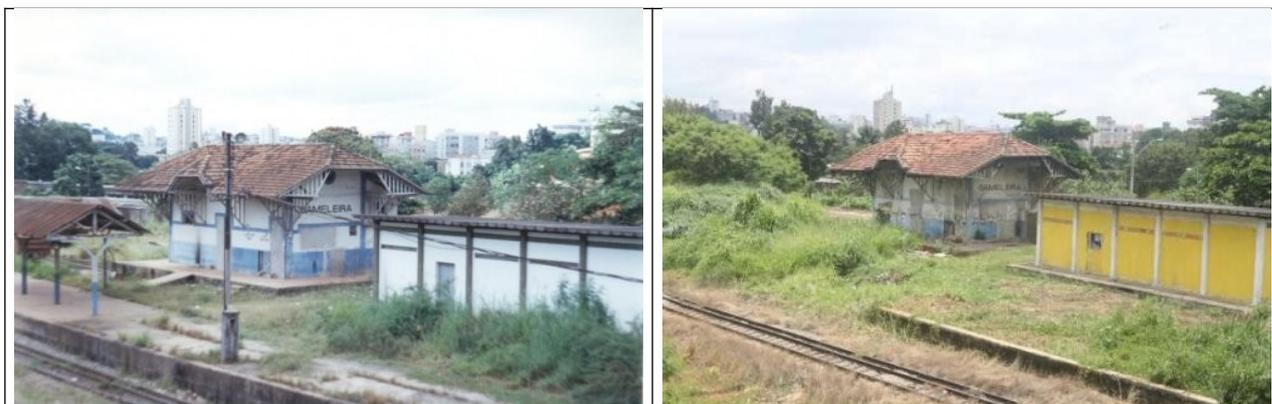
Figuras 07 e 08 – A estação da Gameleira, nos anos de 1999 (à esquerda) e 2009 (à direita). Fonte: [http://www.estacoesferroviarias.com.br/efcb\\_mg\\_paraopeba/gameleira.htm](http://www.estacoesferroviarias.com.br/efcb_mg_paraopeba/gameleira.htm), aceso em outubro/2012.

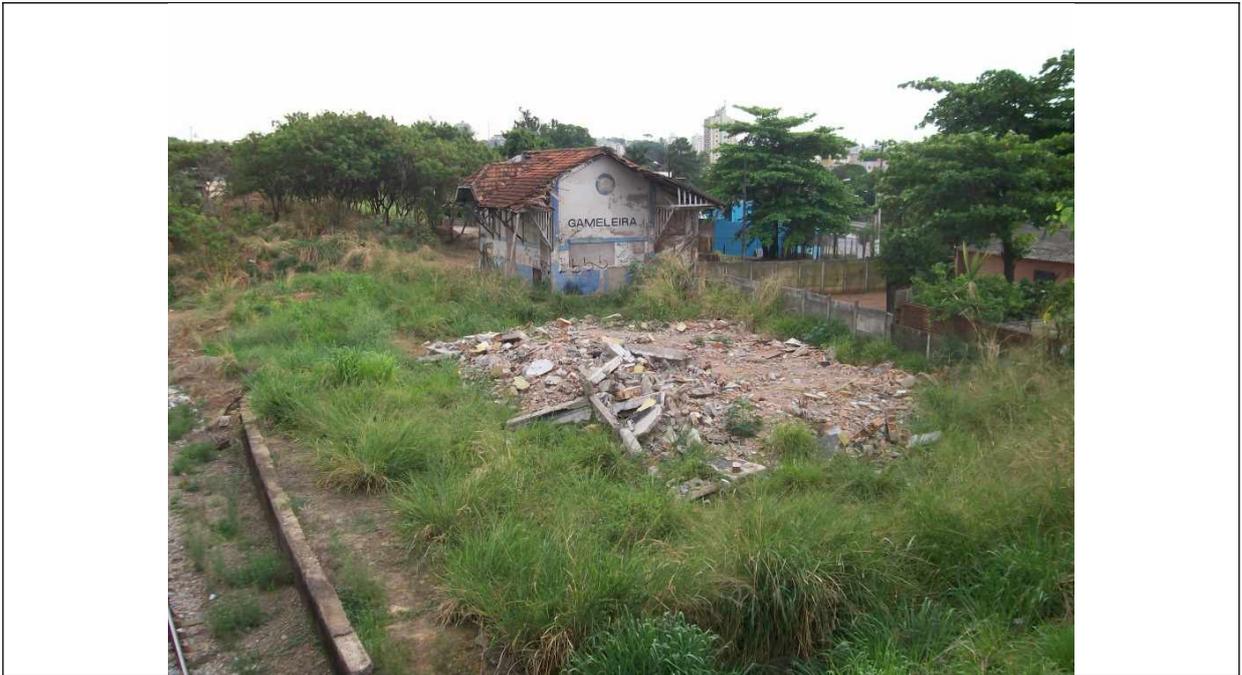
Figura 09 – Vista da Estação da Gameleira a partir do Viaduto da Avenida Amazonas sobre a linha férrea.

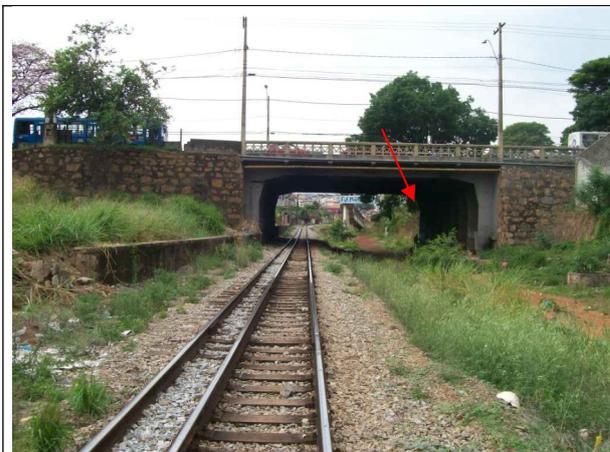
Sob o viaduto da Avenida Amazonas foi verificada a presença de moradores de rua ocupando o local que é utilizado como moradia.

Figura 10 – Vista para o Viaduto da Av. Amazonas com ocupação irregular (indicada pela seta vermelha)

- Remoção dos moradores de rua que moram sob o viaduto da Avenida Amazonas;
- Para que o imóvel resista ao período de chuvas e até que seja realizada a recuperação completa da cobertura, é necessária vistoria detalhada em toda cobertura do imóvel com substituição das peças de madeira deterioradas e colocação das telhas corridas em seus devidos lugares;

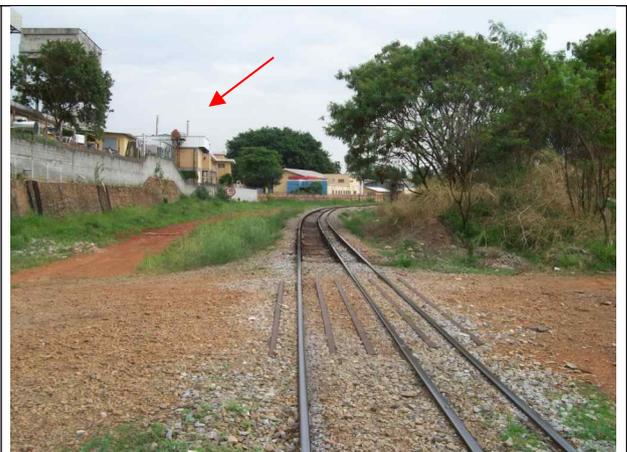
Figura 11 – Trilhos em frente a estação e FUNED à esquerda (indicado pela seta vermelha).

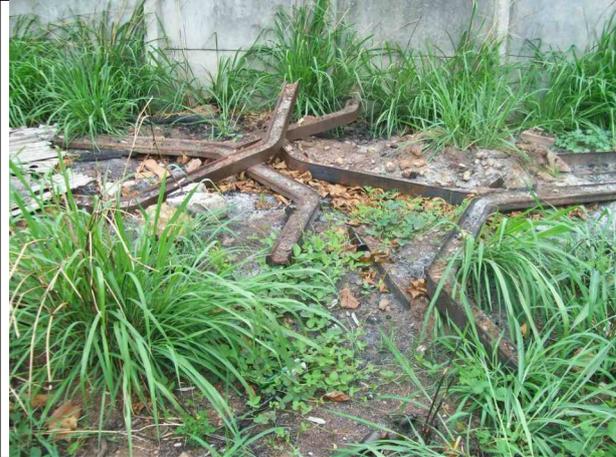
A antiga plataforma de embarque em frente à estação foi demolida. A sua estrutura em ferro foi encontrada abandonada no local, próxima ao muro de divisa com a casa no terreno lateral do imóvel. Neste mesmo local encontram-se também várias estruturas em concreto.

Figura 12 – Estruturas em ferro da antiga plataforma de embarque.

- Capina da área do entorno e limpeza do imóvel. Os materiais originais encontrados, como por exemplo, as estruturas metálicas da plataforma, deverão ser coletados, limpos e acondicionados em local adequado para sua posterior utilização quando da restauração do imóvel.

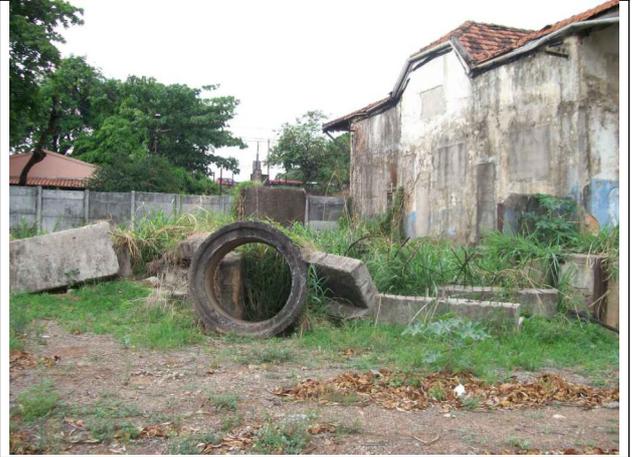
Figura 13 – Estruturas em concreto encontradas.

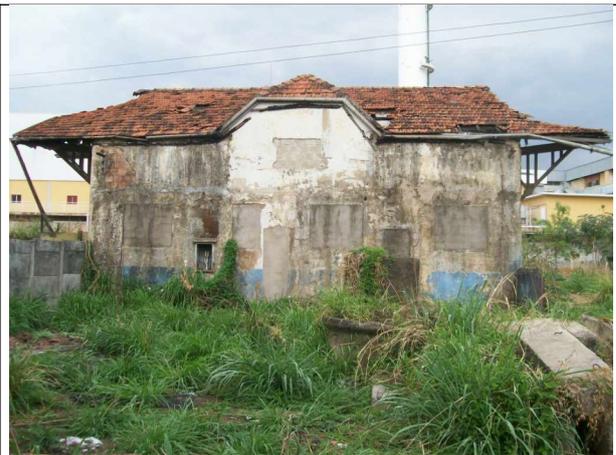
Figura 14 – Fachada posterior.

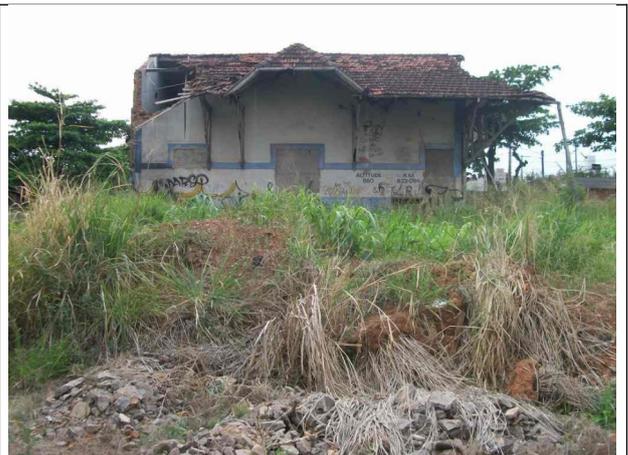
Apresenta todos os vãos fechados por alvenaria de tijolos. Há molduras em massa contornando a parte superior dos vãos.

Figura 15 – Fachada frontal.

- Deverá haver recomposição dos rebocos danificados, utilizando argamassa compatível com o sistema construtivo existente.
- Os vãos deverão ser abertos em seus locais originais. As esquadrias e ferragens devem seguir os modelos pré-existentes, tendo como referência fotos e documentos antigos;

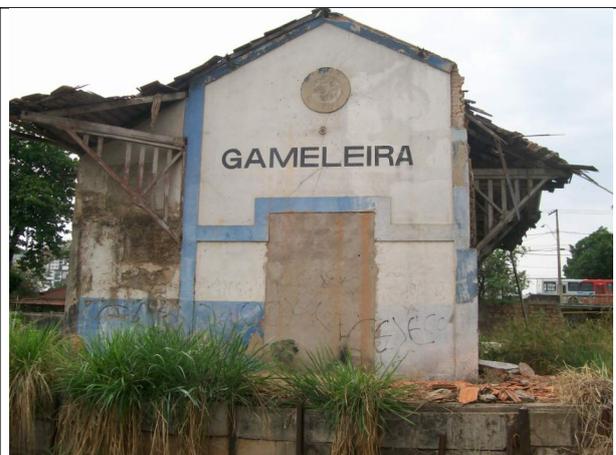
Figura 16 – Fachada lateral esquerda.

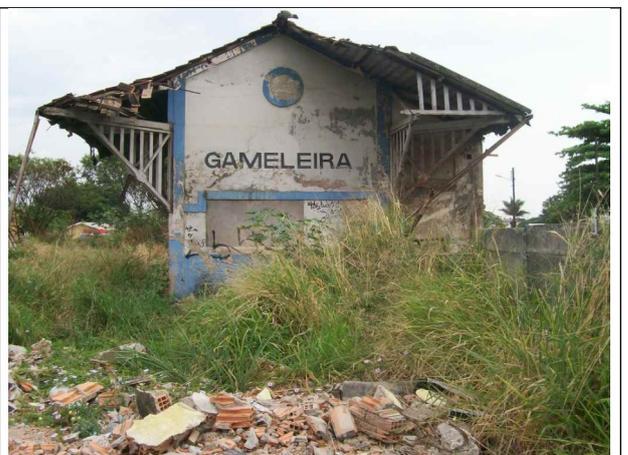
Figura 17 – Fachada lateral direita.

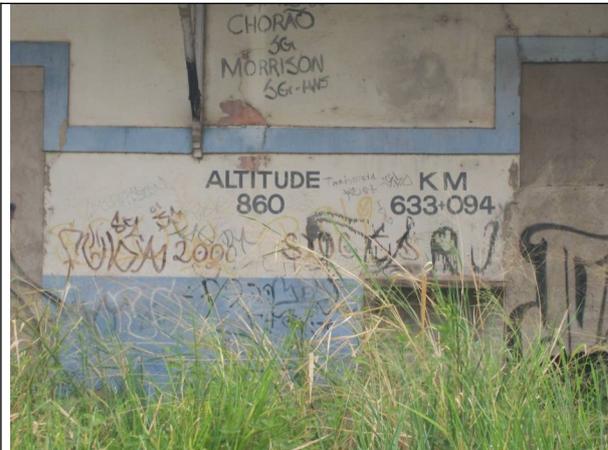
O imóvel encontra-se em processo de arruinamento, tendo perdido parte da cobertura e alguns trechos das alvenarias, estando exposto às intempéries, o que colabora com a degradação do imóvel. As fachadas encontram-se com sujidades, pichações, descolamento de pintura, fechamento dos vãos, o que descaracteriza o bem cultural.

Figura 18 – Detalhe das pichações no edifício

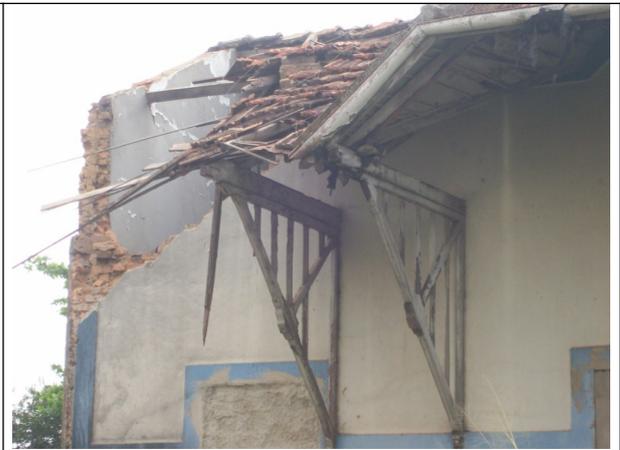
Figura 19 – Detalhe do trecho do telhado e da alvenaria que ruiu – fachada frontal.

- Instalação de tapumes no entorno do imóvel para fins de isolamento total, evitando o uso indevido do local e ações de vandalismo;
- Uso de lona sobre o telhado para evitar a entrada de águas pluviais e o posterior desabamento do restante do telhado e das alvenarias;

- Estrutura – Elaboração de diagnóstico cuidadoso a ser realizado por especialista na área de estruturas, que verificará as condições das alvenarias existentes e deverá propor soluções para estabilização e reconstrução dos trechos arruinados.

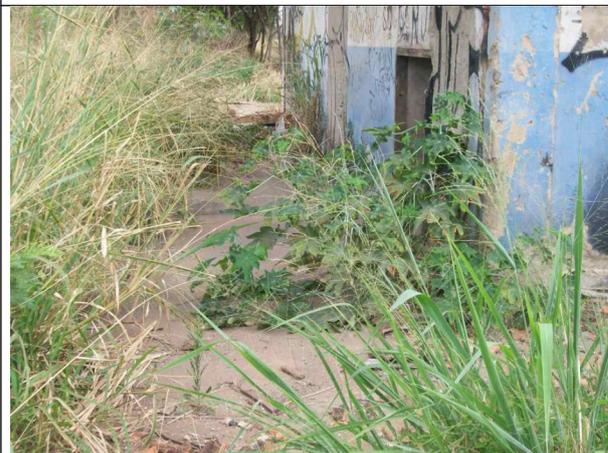
O terreno no entorno da estação encontra-se abandonado, com muito lixo e mato, o que pode favorecer a proliferação de insetos e roedores e ser foco de incêndios, colocando em

Figura 20 – Vegetação invasiva no alpendre.

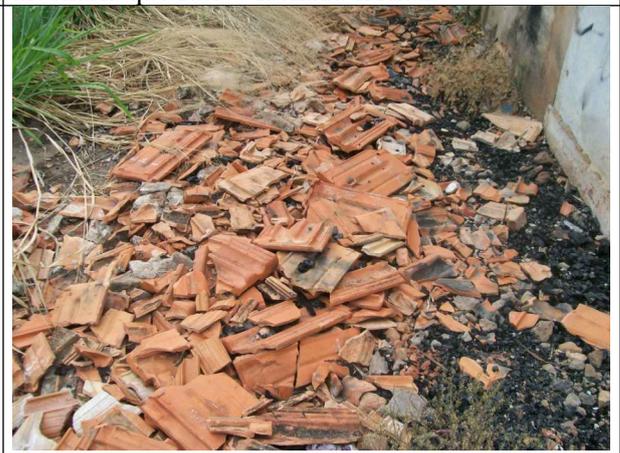
Figura 21 – Lixo e entulho no piso.

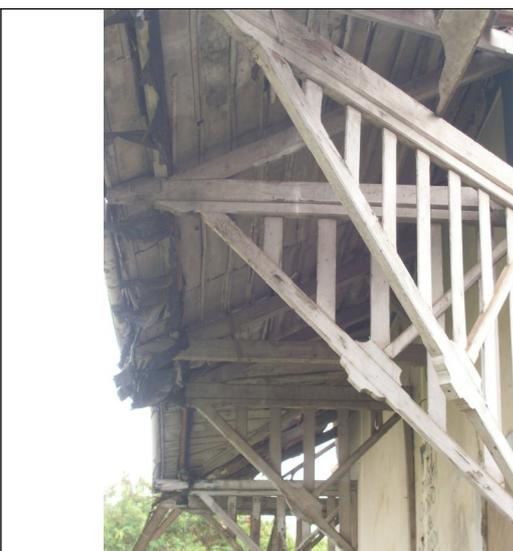
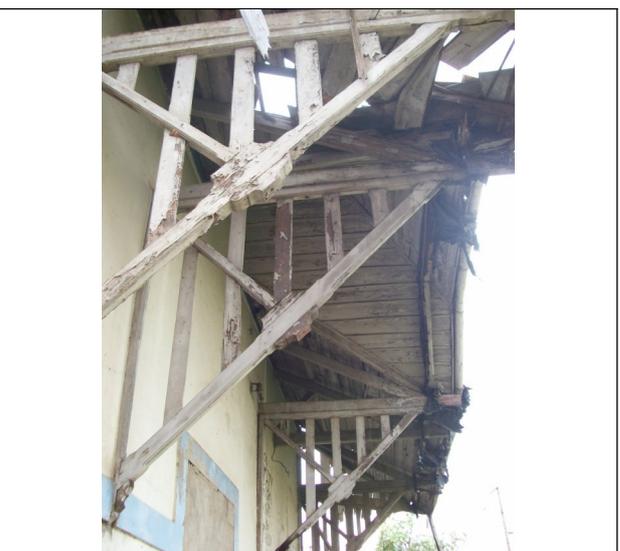
A cobertura desenvolve-se em duas águas, contendo recortes e chanfros. Possui engradamento de madeira, vedação em telhas francesas e beiral estendido, suportado por mãos francesas. Há calha em apenas um trecho do telhado, na outra parte ela ruiu juntamente com uma parte do telhado e da fachada voltada para a linha férrea.

Figuras 22 e 23 – Detalhe da estrutura das mãos francesas.

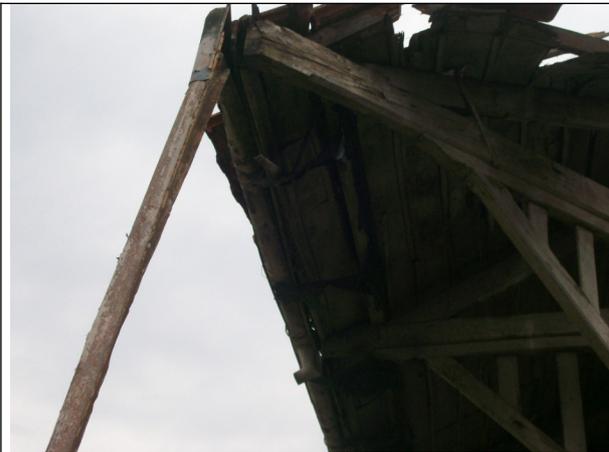
A cobertura apresenta-se com parte da estrutura comprometida e algumas telhas quebradas, corridas ou faltantes. Existem lonas pretas em alguns trechos da cobertura, entre o forro e as telhas para evitar infiltrações, mas encontra-se em péssimo estado de conservação, apresentando-se rasgada, deteriorada e inexistente em alguns pontos. Verificou-se a existência de cabos de aço sobre o telhado, cuja função não é conhecida, e acredita-se que parte da estrutura do telhado que ruiu sobre a calçada em volta da estação foi queimada, tendo em vista a quantidade de telhas quebradas e madeira queimada exatamente no local onde ruiu a estrutura. O forro em madeira dos beirais apresenta problemas de infiltração, sujidades, peças quebradas e apodrecidas.

Figura 24 – Detalhe do telhado – calha deslocada e telhas faltando.

- Colocação imediata de lona sobre a cobertura (evitar a utilização de lona preta devido a sua baixa durabilidade), de modo a conter as infiltrações, que aceleram o processo de degradação do imóvel. Além disso, o lonamento evitará o contato da chuva diretamente com as telhas, impedindo a absorção da umidade e conseqüentemente o sobrepeso na estrutura de madeira já comprometida. A lona

deverá ser colocada sobre as telhas e deverão ser instaladas ripas sobre a lona buscando fixar este elemento para que o mesmo não solte. As ripas sobre a lona deverão ser bem amarradas à estrutura do telhado com arame. Deve ser feito reforço na estrutura de madeira do telhado que suporte o peso até a restauração do mesmo.

- Cobertura - Deverá ser feita revisão geral em toda a cobertura, com substituição do madeiramento comprometido, utilizando madeiras adequadas para este fim e de grande resistência e durabilidade. Deve ser feito o destelhamento, separando as telhas em bom estado de conservação que poderão ser reutilizadas no imóvel quando da sua restauração. Estas devem ser limpas antes de recolocadas. Sugere-se a amarração de algumas fiadas de telhas, evitando que as mesmas “escorram”. Devem ser respeitadas as características originais da cobertura, como inclinação, dimensão dos beirais, mãos francesas, etc. Para isto, antes da intervenção na cobertura é necessária a elaboração de rigoroso levantamento cadastral do telhado com documentação gráfica, fotográfica e, se possível, iconográfica.

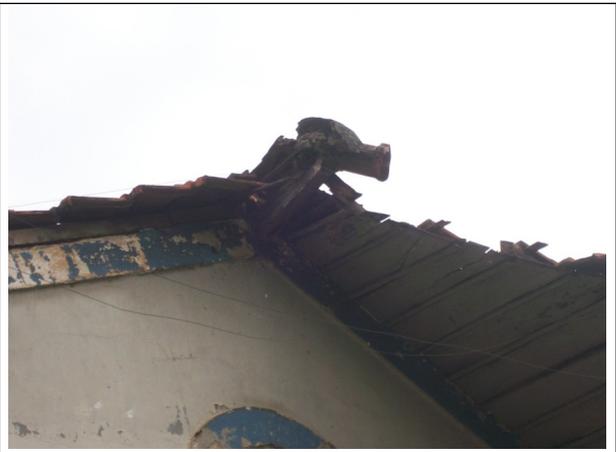
Figura 25 – Detalhe do telhado – arruinação da cumeeira e forro.

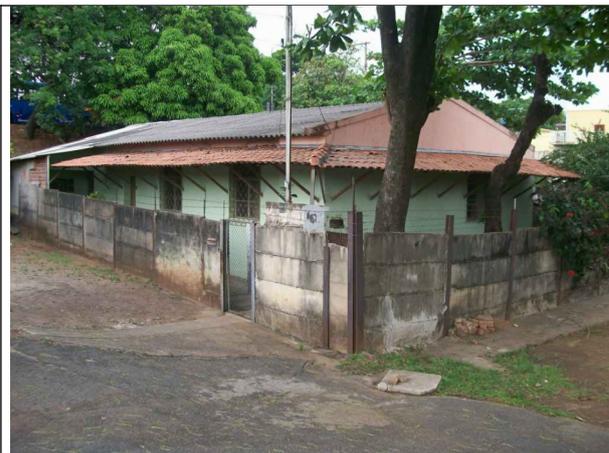
Figura 26 – Edificação ao lado da estação.

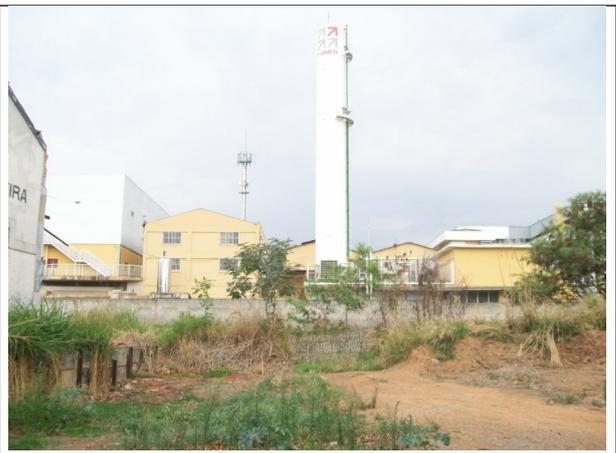
Figura 27 – FUNED vista a partir da estação.

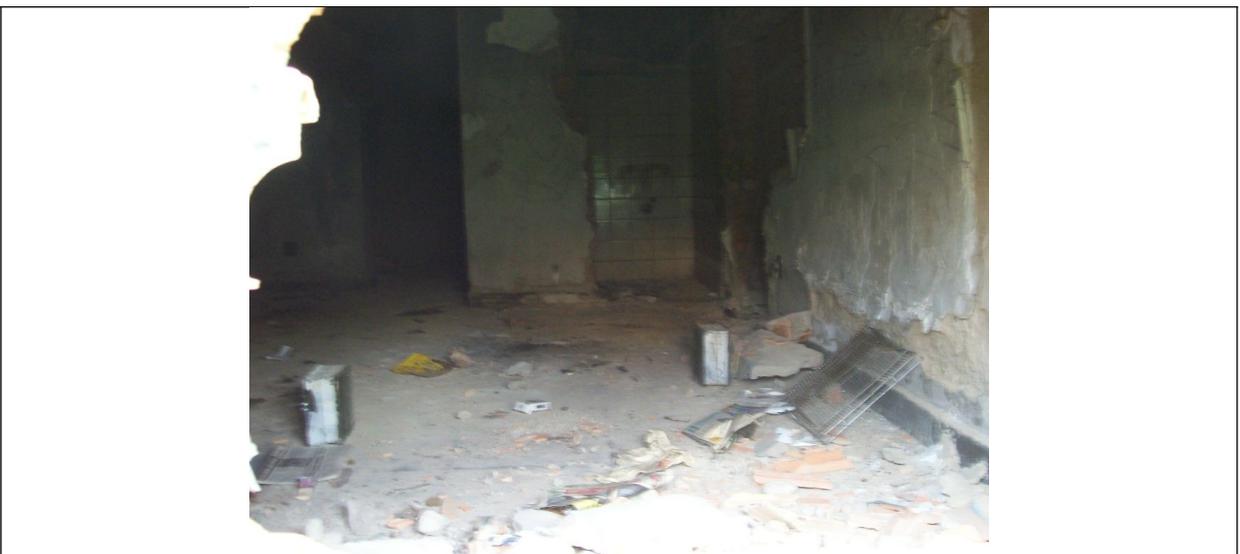
Não é possível, fazer a descrição da distribuição interna de ambientes uma vez que não foi possível a entrada no interior da estação. Foi possível verificar a existência de um vão no canto da parede voltada para os trilhos, e em uma aproximação, foi constatada a presença de muitas garrafas, cigarros e lixo, o que nos faz concluir que o imóvel vem sendo utilizado para consumo de bebidas e drogas.

Figura 28 – Interior do edifício
