Promotoria Estadual de Defesa do Patrimônio Cultural e Turístico

LAUDO TÉCNICO DE VISTORIA nº 14/2010

Foi solicitada pela Promotoria Estadual de Defesa do Patrimônio Cultural e Turístico, vistoria técnica na FUNARTE – Fundação Nacional de Arte, para verificar a existência de danos ao patrimônio cultural e transtornos causados pelo imóvel vizinho já denominado “Estação do Conde” e atualmente ocupado por igreja Evangélica¹. A vistoria foi realizada pela arquiteta Andréa Lanna Mendes Novais, analista do Ministério Público, no dia 2 de março de 2010.

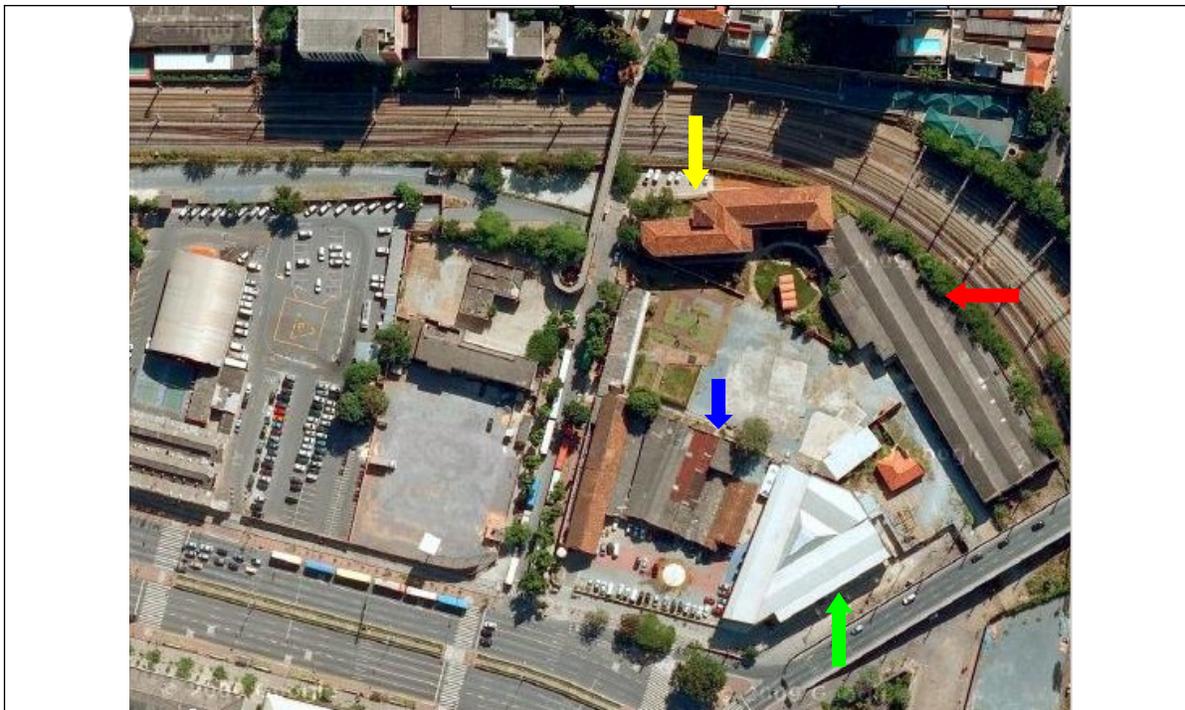
Figura 02 – Imagem aérea. Casa do Conde (seta amarela), galpão tombado (seta vermelha), edificação irregular (seta verde) e galpões Funarte (seta azul)

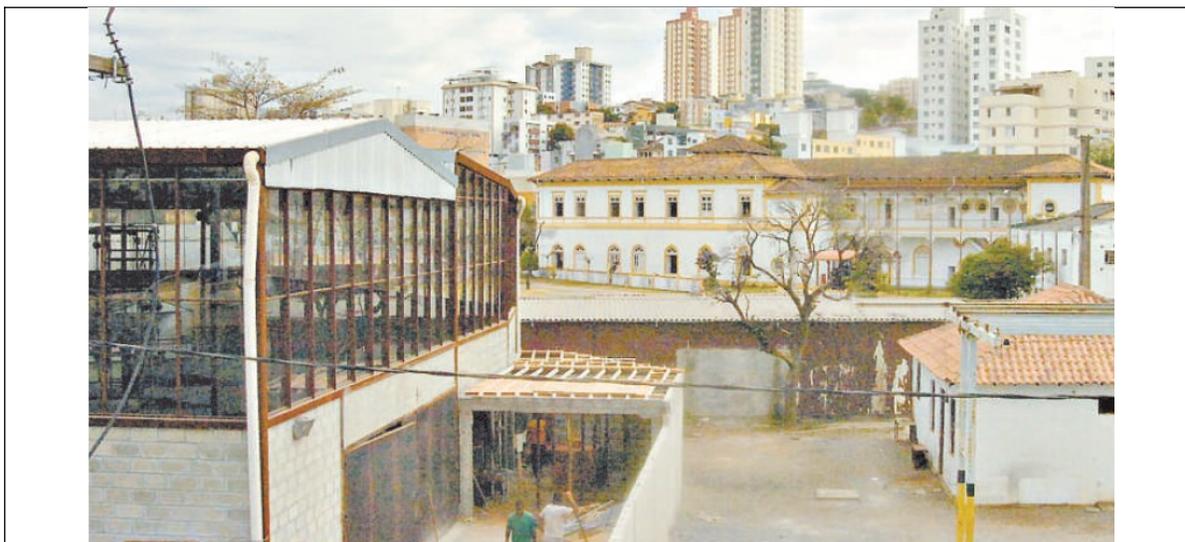
A edificação em questão passou por várias modificações solicitadas pela prefeitura municipal, buscando minimizar o impacto gerado na área. **A referida edificação causa impacto à paisagem de um conjunto urbano protegido e impede a visibilidade do complexo da Casa do Conde, que contém vários imóveis tombados. Ainda não possui “baixa e habite-se”, por não ter cumprido algumas exigências legais, entretanto possui Alvará de funcionamento.**

Figura 03 – Prédio da antiga “Estação do Conde”, atual Igreja Evangélica, em primeiro plano e Casa do Conde de Santa Marinha no fundo.

2 – Seja reduzida a altura da edificação que abriga a Igreja Evangélica para o mesmo gabarito existente nos galpões tombados e que os vidros utilizados sejam transparentes,

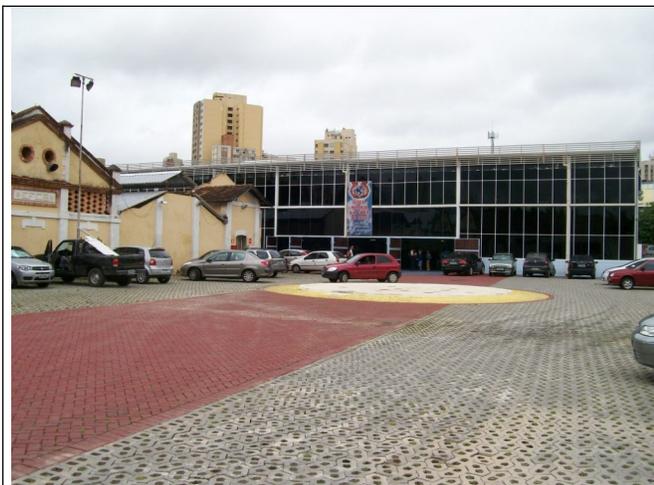
Figura 04 - Prédio da antiga “Estação do Conde”, atual Igreja Evangélica, junto aos galpões tombados

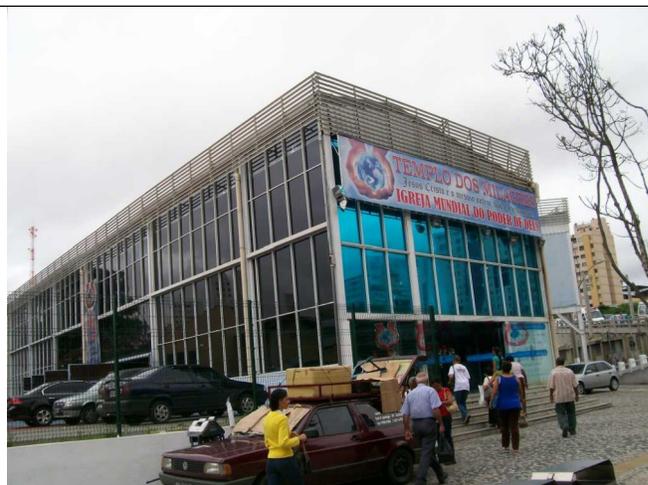
Figura 05 - Prédio da antiga “Estação do Conde”, atual Igreja Evangélica.

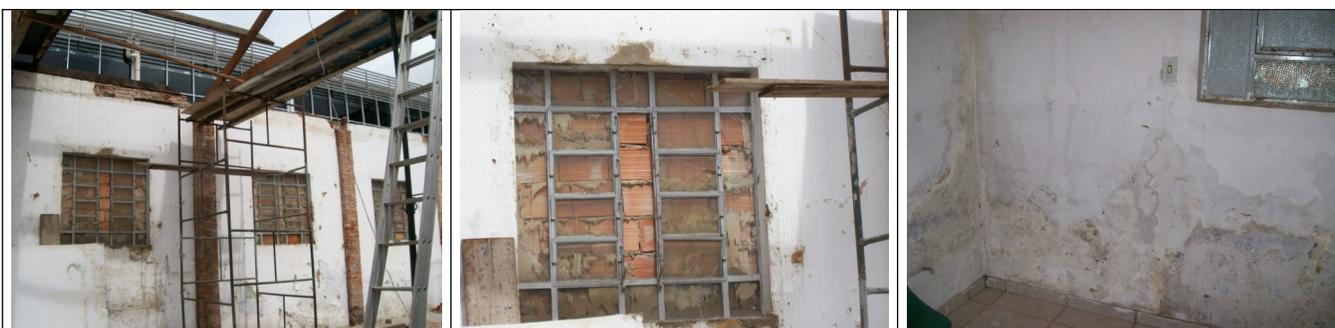
Foi verificada na vistoria realizada que a edificação em questão, vizinha ao complexo da Casa do Conde, fechou janelas em paredes comuns que fazem a divisa entre os dois imóveis, descaracterizando as fachadas e ocasionando problemas para o imóvel tombado como infiltração e mofo.

Figuras 06 e 07 – Imagens de janelas fechadas.

Figura 08 – Infiltrações e mofo.

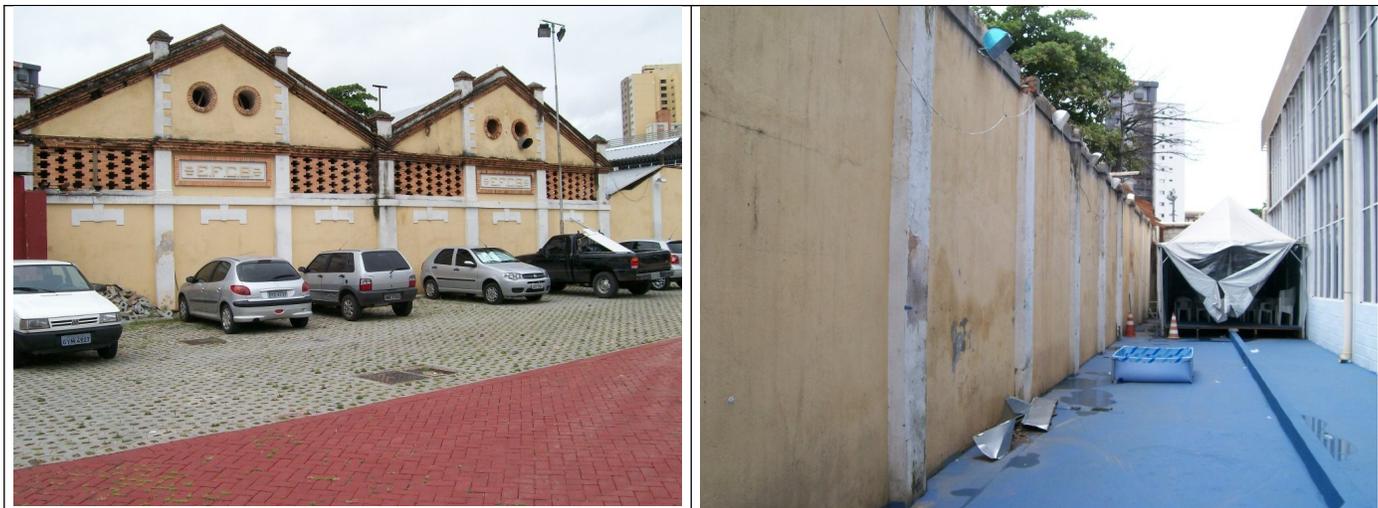
Entretanto, nenhuma destas ressalvas foi cumprida.

Figuras 09 e 10 – Fachadas posterior e lateral que se encontram descaracterizadas. Verifica-se que não houve o cumprimento das exigências do Conselho, pois ainda há estacionamento de veículos, não houve recuperação das fachadas e não foi instalada iluminação de destaque às mesmas.

1 - Que sejam cumpridas as ressalvas deliberadas pelo Conselho Municipal de Patrimônio Cultural de Belo Horizonte (deliberação nº 087/2008):

- Recuperação das fachadas posterior e lateral contígua à edificação, dos galpões tombados, segundo o projeto em elaboração pelo Iphan;
- Apresentação do projeto de tratamento do espaço lateral à edificação e fronteiro aos bens tombados, recomendando-se a utilização do instrumento de “vagas remotas”¹⁰ de estacionamento;
- Apresentação de projeto de iluminação externa da edificação e das áreas abertas.

3 – Buscando cumprir a deliberação do Conselho e também evitar descumprimento da proibição de estacionar veículos junto às fachadas protegidas, sugere-se que o portão atualmente

existente, de dimensões que permitem a entrada de veículos, seja substituído por portão de menor dimensão, permitindo somente a entrada de pedestres; ou que sejam colocadas balizas fixas no piso,
