**MINISTÉRIO PÚBLICO DO ESTADO DE MINAS GERAIS**  
**Promotoria Estadual de Defesa do Patrimônio Cultural e Turístico**

**LAUDO DE VISTORIA n° 12/2009**

Foi solicitada pela Promotoria de Justiça de Defesa do Meio Ambiente e Patrimônio Cultural de Belo Horizonte a realização de vistoria técnica na área da cumeada da Serra do Curral, a fim de identificar os pontos em que existem antenas instaladas, indicando possíveis medidas protetivas necessárias à reparação estética e paisagística do local.

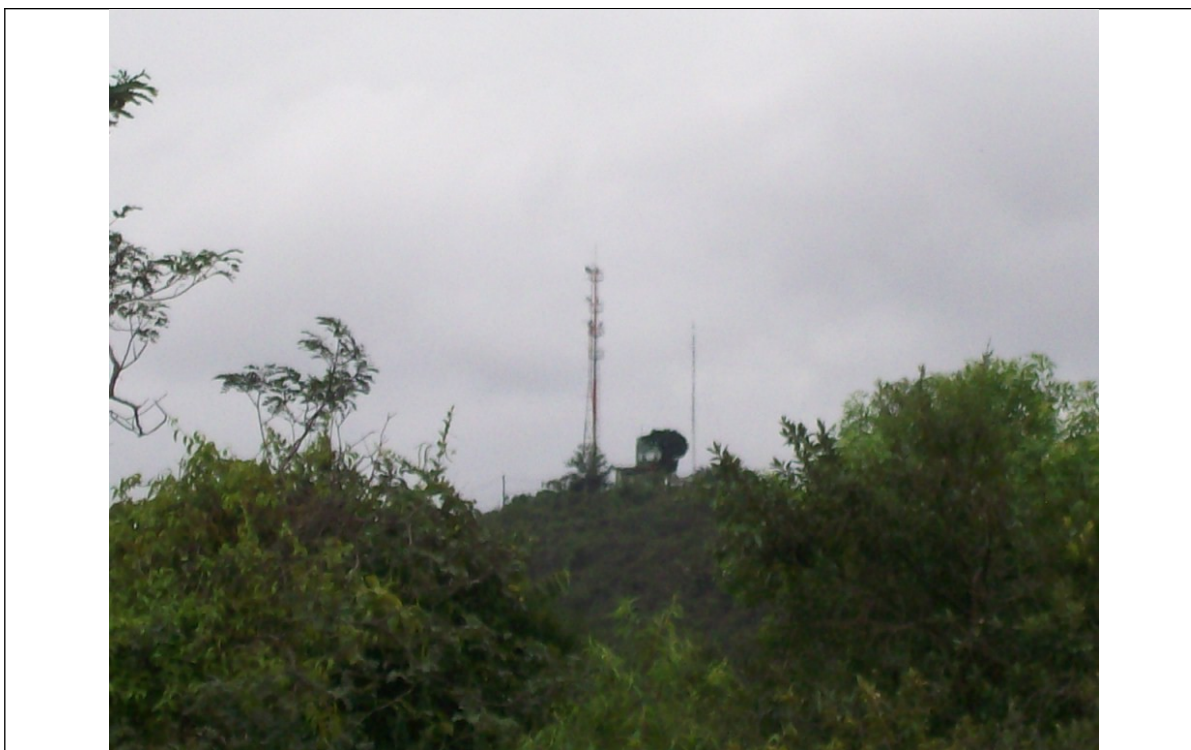
As torres existentes no Posto 09, localizado no Parque das Mangabeiras – Subárea 03 – Serra / Acaba Mundo, segundo informações do Sr Geraldo, coordenador de segurança do Parque das Mangabeiras, pertencem ao programa BH Digital da Prefeitura Municipal de Belo Horizonte, à Rádio Favela, ao Parque das Mangabeiras e à SAMU. Estão localizadas dentro da área da serra tombada pelo município, por isto foi necessária a anuência do Conselho Deliberativo de Patrimônio Cultural Municipal de Belo Horizonte (CDPCM-BH), que autorizou a instalação da antena pertencente ao programa BH Digital, através da Deliberação nº 64/2008 da Sessão Ordinária de 21/05/2008 e publicada no Diário Oficial do Município em 29/05/2008 (Ano XIV Edição nº 3100).

Figura 02 – Torres existentes no Posto 9 – Parque das Mangabeiras.

1 – Que seja consultado especialista da área de telecomunicações para verificação da existência de tecnologia que possibilite a supressão das antenas e seus suportes (como, por exemplo, transmissões via satélite). Deve-se verificar também se é possível a transferência das referidas antenas para outras localidades (por exemplo, em topos de prédios) em que não ocorram grandes impactos visuais.

2 - Caso não seja possível a supressão por completo das antenas, sugere-se que ocorra um estudo sobre a possibilidade de substituição dos modelos de suportes das antenas em forma de torres por postes, que causam menor impacto visual. Deve-se verificar também a possibilidade de compartilhamento dos suportes por empresas diferentes, colaborando com a diminuição da quantidade de estruturas instaladas na cumeada da serra e conseqüentemente o impacto causado por elas.

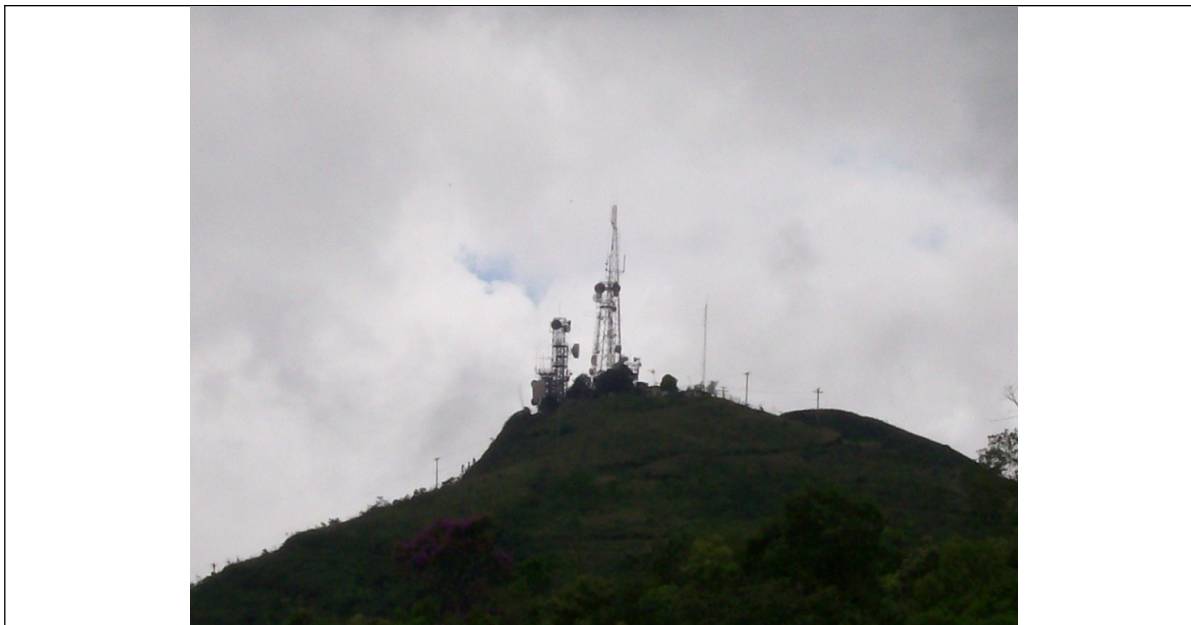
O conjunto de torres denominado Estação Centelha I, localiza-se na crista da serra, próximo à vila existente à esquerda da serra. Segundo informações do Sr. Geraldo, coordenador de segurança do Parque das Mangabeiras, as estruturas e antenas pertencem à Polícia Militar e Embratel.

Figura 03 – Conjunto de torres denominado Centelha I.

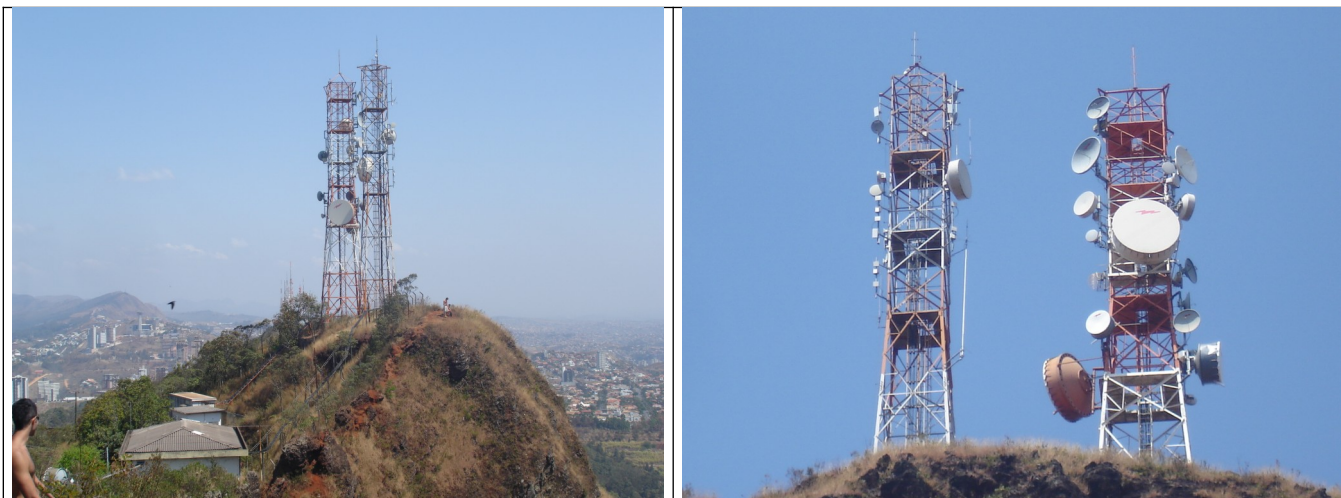
Há outro conjunto de torres denominado Centelha II, que localiza-se na crista da serra, na direção da Praça Estado de Israel, localizada no bairro Mangabeiras em Belo Horizonte. Segundo informações existentes nos autos, prestadas pela empresa de telefonia, o local onde está instalada a estrutura pertence ao município de Nova Lima. O conjunto é formado por duas torres de 30 metros de altura mais as edificações de apoio e são de propriedade da Polícia Militar e da operadora de telefonia celular Telemig Celular, atual Vivo. Ressalta-se que inicialmente existiam no local duas torres pertencentes à Polícia Militar. Houve solicitação da Telemig Celular para instalar no local uma terceira estrutura, que foi instalada com a anuência do Conselho Deliberativo do Patrimônio Cultural do Município de Belo Horizonte (CDPCM-BH) em 11/05/1999 e da Prefeitura Municipal de Nova Lima, entretanto, não houve a autorização do COMAM. Passaram a existir no local três torres com antenas de telecomunicações. Em 2002, após acordo entre a empresa de telefonia e a Polícia Militar, houve o desmanche de uma das torres da PMMG, cujas antenas foram instaladas na recém-montada torre da Telemig Celular (Vivo), voltando a existir duas estruturas no local. Em reunião realizada na Promotoria de Justiça de Defesa do Meio Ambiente e Patrimônio Cultural, houve sugestão do Ministério Público em alocar as demais antenas da torre remanescente da PMMG na estrutura da Telemig Celular, restando assim, somente uma estrutura de suporte no local. Foram realizados estudos e a Telemig Celular concluiu como viável a transferência dos equipamentos da Polícia Militar para sua torre, conforme ofício GELA/EXTER/2895-07, assinado por Francisco de Abreu Assis, Gerente de Implantação de Rede da Telemig Celular. Entretanto, verifica-se que nada foi feito, pois ainda permanecem duas estruturas no local.

Figuras 04 e 05 – Estação “Centelha II” com equipamentos da PMMG e Telemig Celular (Vivo).

3 – Todas as torres em desuso deverão ser desmontadas e deverá haver recuperação das áreas degradadas e da vegetação no local.

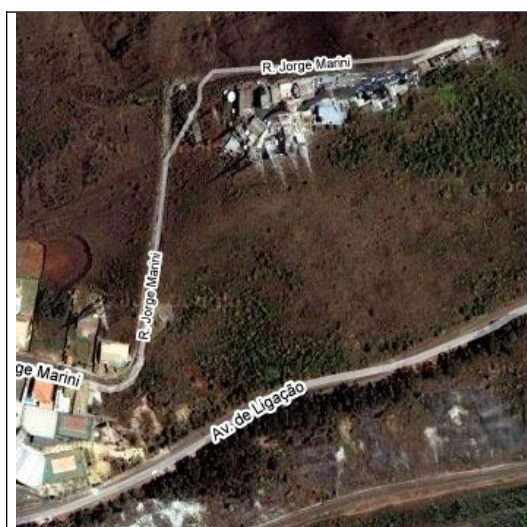
O outro conjunto de torres localiza-se ao final da Rua Jorge Marine, nas proximidades do bairro Belvedere. Segundo informações da equipe técnica da Diretoria de Patrimônio Cultural / Fundação Municipal de Cultura de Belo Horizonte, o conjunto de antenas é anterior ao tombamento da Serra pela municipalidade, por isto não ocorreu anuência do Conselho para instalação das mesmas. As coordenadas geográficas do conjunto são S 19° 58' 12,9" W043° 55' 43,3”.

Figura 06 – Imagem aérea do conjunto de torres existente nas proximidades do bairro Belvedere.

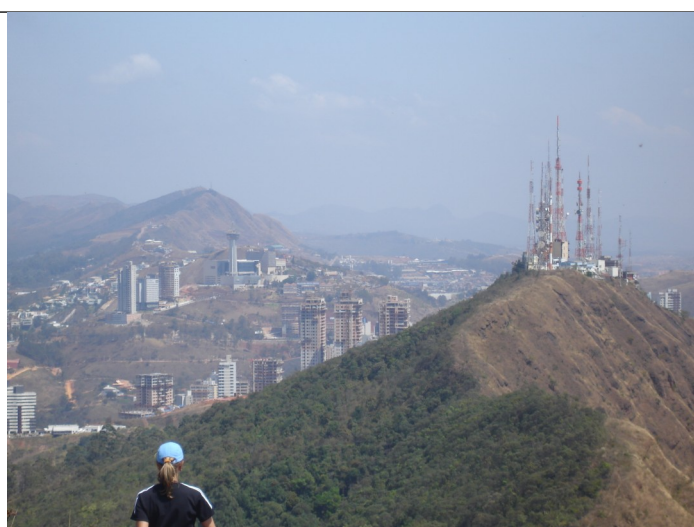
Figura 07 – Imagem do conjunto de torres existente nas proximidades do bairro Belvedere.

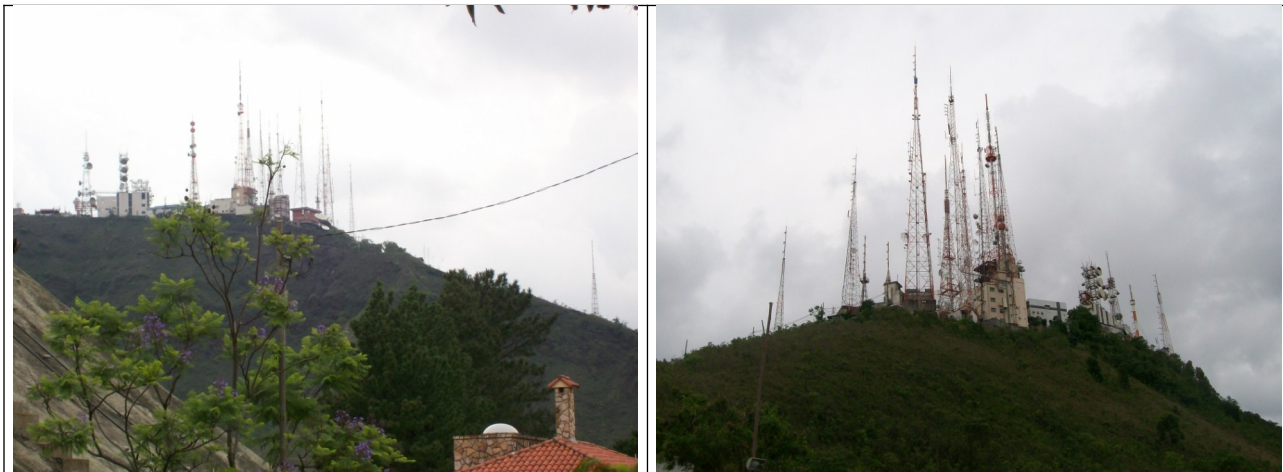
Figuras 08 e 09 - Imagem do conjunto de torres existente nas proximidades do bairro Belvedere.
