LAUDO TÉCNICO N ° 85/2013

Este Laudo Técnico tem a finalidade de verificar o estado de conservação, bem como sugerir as medidas necessárias para sua preservação.

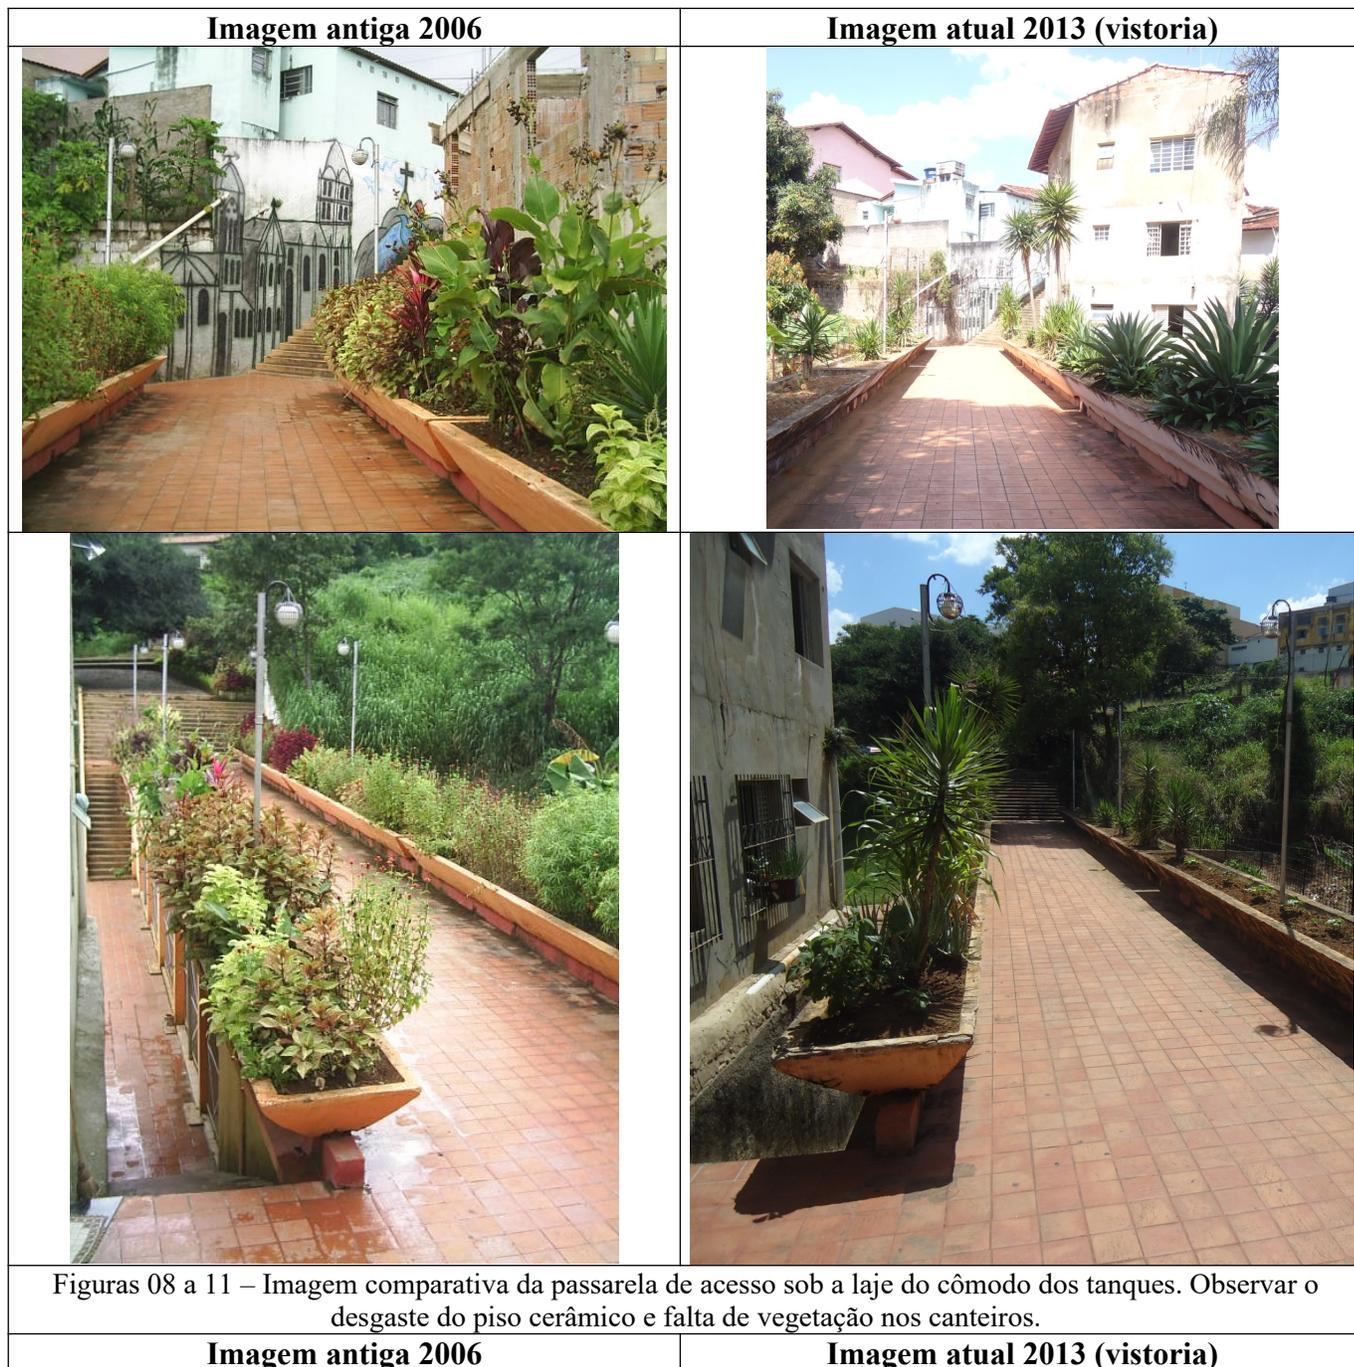
Seguem abaixo fotos demonstrando a situação anterior e atual do local, sendo as fotos à esquerda mais antigas, e as do lado direito mais recentes.

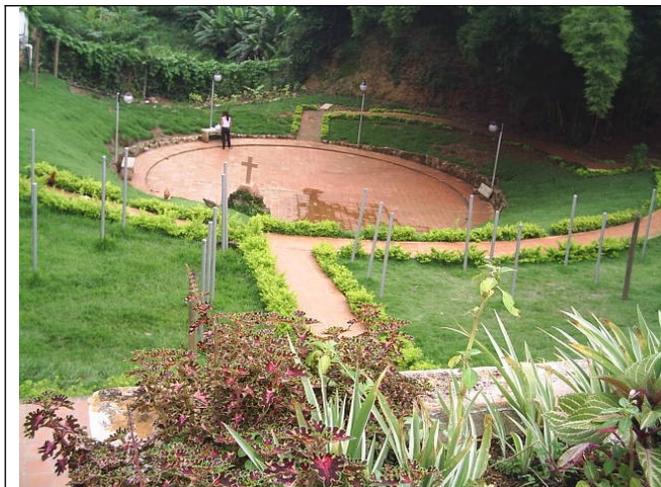
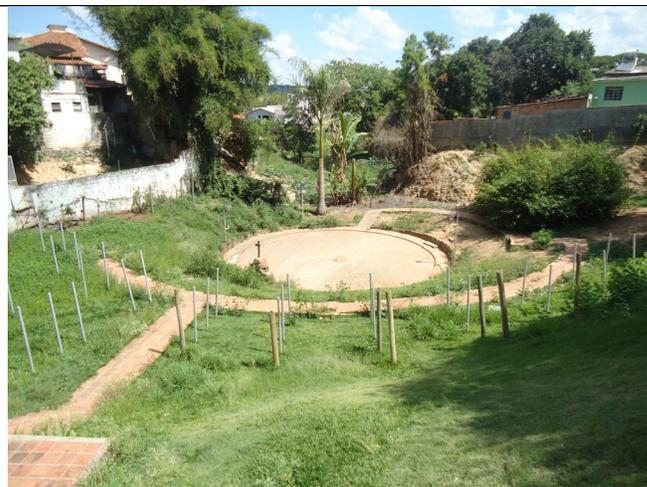
Figuras 12 e 13 – Imagem comparativa feita a partir da parte superior do terreno onde observa-se a falta de tratamento paisagístico e o abandono do local. Verifica-se também que grande parte das luminárias anteriormente existentes não se encontram mais no local.

- Elaborar de projeto paisagístico para o local, prevendo a utilização de espécies que qualifiquem a área e ressaltem a importância da bica como patrimônio cultural do município,

- Podar o bambuzal ou remanejamento dos caminhos existentes, objetivando facilitar o acesso à bica,
- Adequar e padronizar o mobiliário urbano (bancos, lixeiras, luminárias, etc),

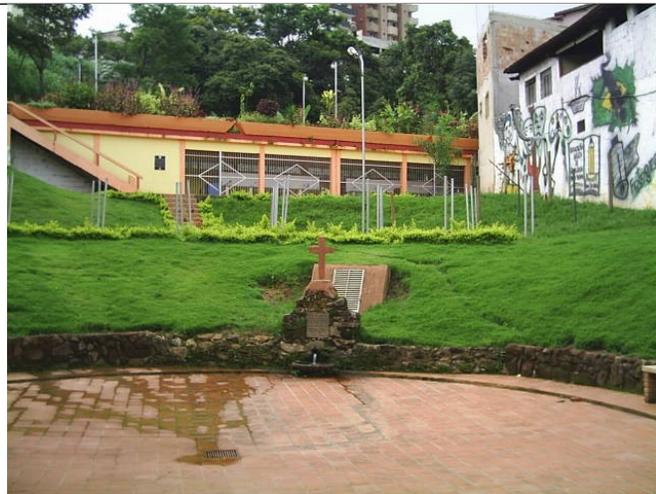
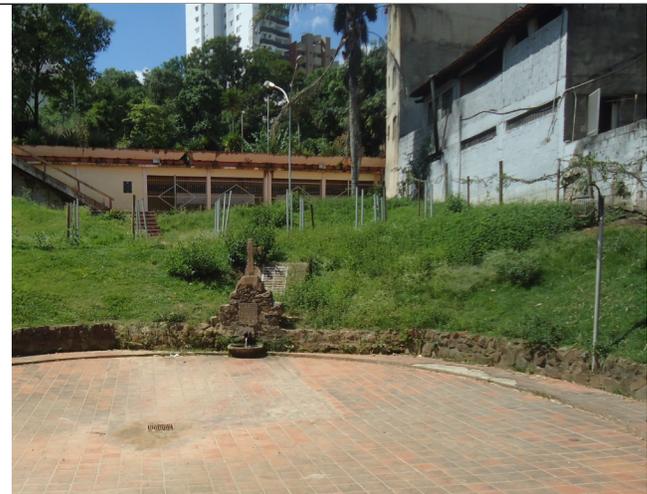
Figuras 14 e 15 – Imagem comparativa feita a partir da parte inferior do terreno, em frente à fonte de água, onde observa-se a falta de tratamento paisagístico e o abandono do local.

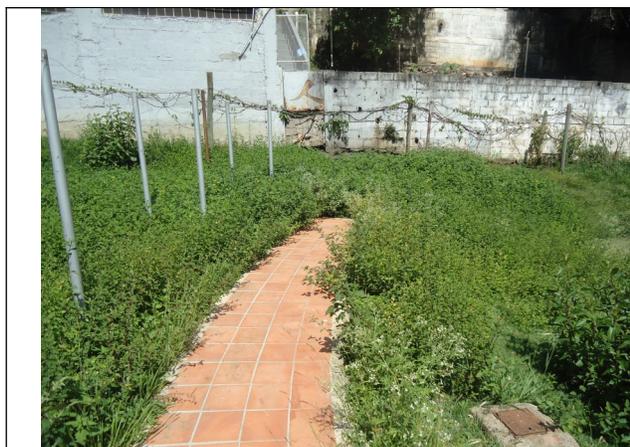
Na data da vistoria verificou-se que o mesmo encontra-se bastante mal cuidado, com vegetação crescida, sem nenhum tratamento paisagístico. O gramado encontra-se danificado e tomado por outras espécies vegetais, os arbustos conhecidos como “pingos de ouro” não existem mais e os canteiros apresentam poucas espécies, restando no local apenas os exemplares mais resistentes à falta de manutenção. O bambuzal anteriormente existente pegou fogo e foi podado pela prefeitura municipal. Está rebrotando, mas como não há poda regular parte da vegetação cortada ainda permanece no local, a presença desta espécie está obstruindo o caminho de acesso à bica, dificultando a visitação.

Figura 20 – Vegetação crescida.

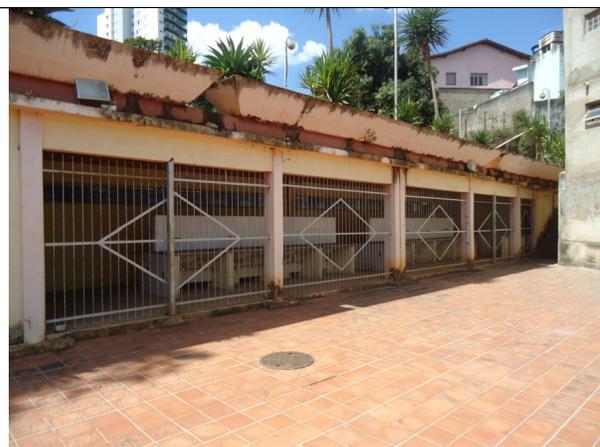
O cômodo construído para uso das lavadeiras encontra-se fechado e sem uso. Os varais encontram-se desgastados e com peças danificadas. Não há fornecimento de água nem energia para o local.

Figura 21 – Espaço dos tanques trancado e sem uso.

- Regularizar o fornecimento de água e energia elétrica,
- Revisar das instalações elétricas e hidráulicas,
- Incentivar a utilização do local pelas lavadeiras, usuárias tradicionais que deixaram de utilizar o espaço por falta de condições de trabalho. Para isto é necessário, principalmente revisar as instalações hidráulicas dos tanques e recuperar os varais existentes,

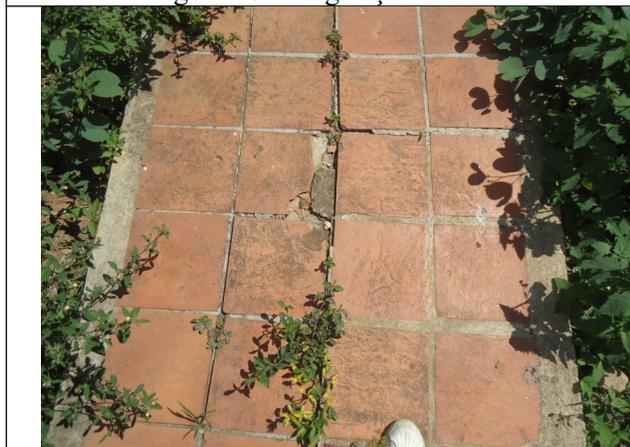
Verificou-se também que a pavimentação existente encontra-se desgastada, com peças faltantes ou trincadas em alguns trechos.

Figura 22 – Pavimentação danificada.

- Realizar a manutenção da pavimentação prevendo substituição das peças danificadas e limpeza,
- Estabilizar o muro de pedras existente,
- Recuperar o cruzeiro sobre a estrutura de pedras,

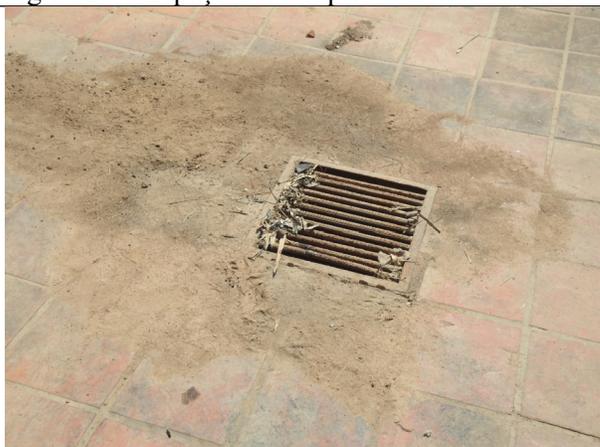
Figura 23 – Piso com sujeira.

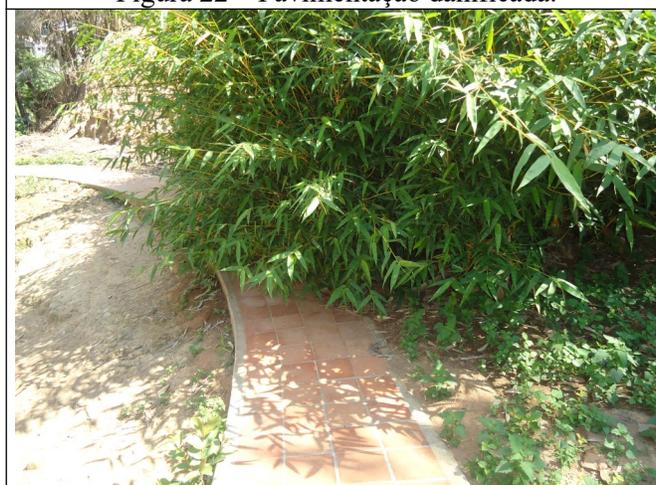
Figura 24 – Bambuzal rebrotando e obstruindo a passagem.

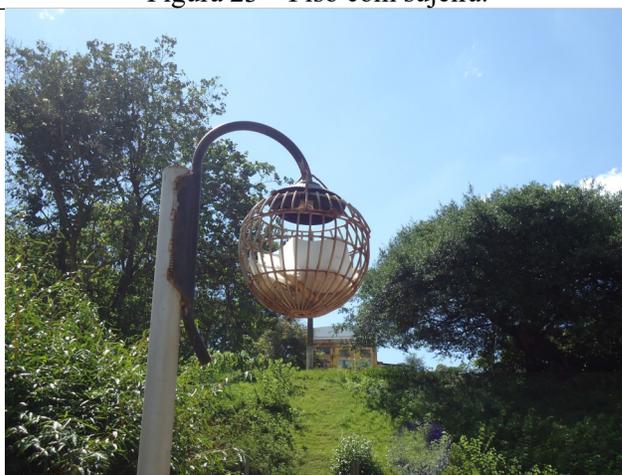
Não foi verificada a presença de mobiliário urbano (lixeiras, bancos) e as luminárias existentes estão danificadas, o que desestimula a permanência no local.

Figura 25 – Luminária danificada.

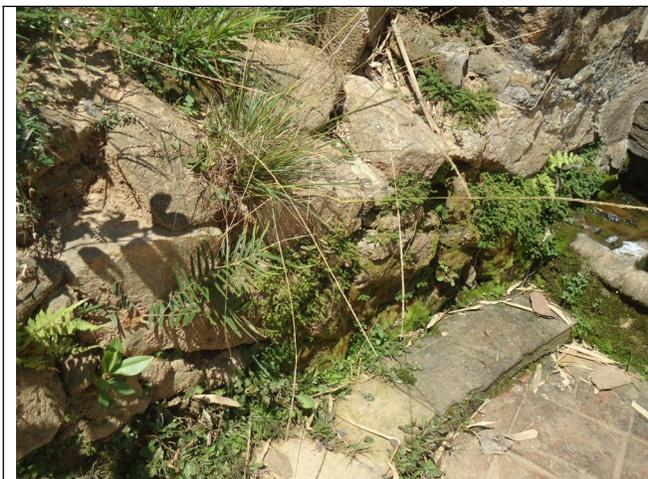
O muro de pedras que circunda a área circular onde situa-se a bica encontra-se desestabilizado junto à bica, com risco de arruinamento.

Figura 26 – Muro de pedras em processo de arruinamento.

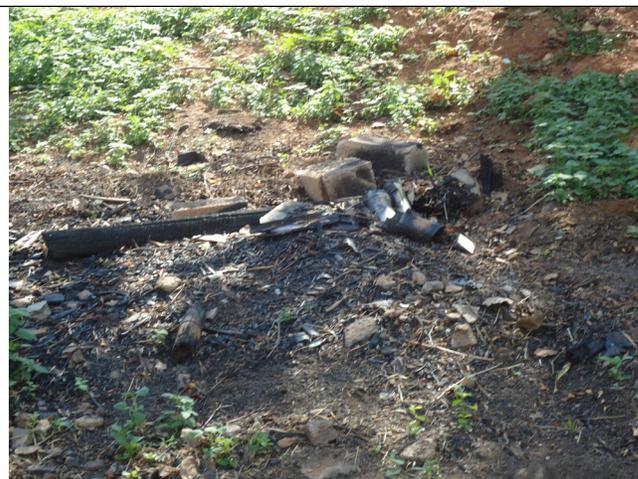
Em 19/09/2013 a Prefeitura prestou informações sobre o incêndio ocorrido no local em 21 e 22/08/2013, resultando na queima do bambuzal existente no local. É informado que a bióloga Vera Queirogas concluiu que seria necessária a poda do bambuzal. Relata sobre o estado de abandono e ações de vandalismo na Biquinha e esclareceu que não dispõe de recursos financeiros para recuperação e preservação do bem.

Figura 27 – Índícios de queimadas no local.

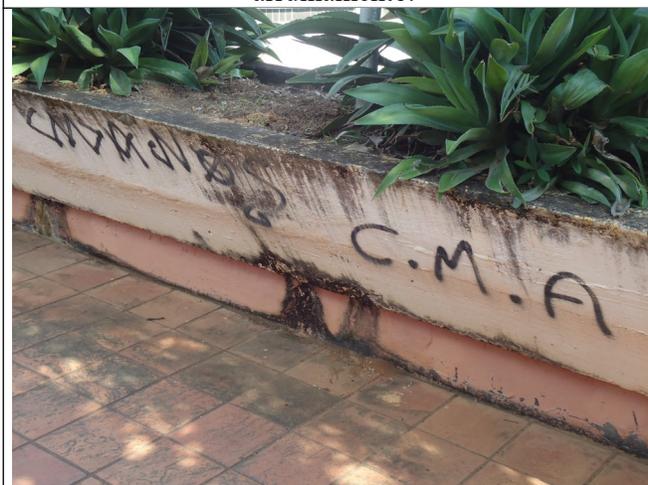
Em conversa com moradores vizinhos da “Biquinha” foi informado que o local é utilizado para consumo e venda de drogas e prostituição, durante o dia e principalmente à noite, uma vez que a escuridão e a falta de policiamento favorecem estes usos. Alegam que são estas pessoas que danificam o local, picham e que a presença delas desestimula a visitação do espaço por outras pessoas. Relatam que escolas costumavam levar as crianças até a “Biquinha” mas esta prática foi descontinuada devido ao estado de conservação do imóvel. Foi informado também que no local há insetos peçonhentos.

Figura 28 - Pichações

- Deverá ser previsto fechamento da área da Biquinha por gradil que se integre ao espaço existente, buscando coibir o mau uso e as ações de vandalismo, principalmente à noite. Para isto ser possível, também é necessária a vigilância constante do local (física ou através de câmeras de vigilância) e a existência de iluminação eficiente e resistente às ações de vandalismo.

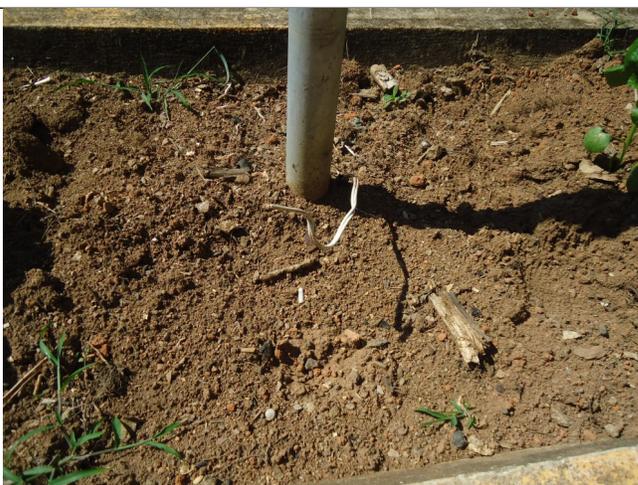
Figura 29 – Fiação elétrica cortada.
