NOTA TÉCNICA nº 152/2014

- I. Identificação do bem cultural:** Morro do Caxambú
- II. Município:** Bom Jardim de Minas – MG.

- III. Objetivo:** Análise de impacto de antenas de telecomunicação no Morro do Caxambu.
- IV. Considerações preliminares:**

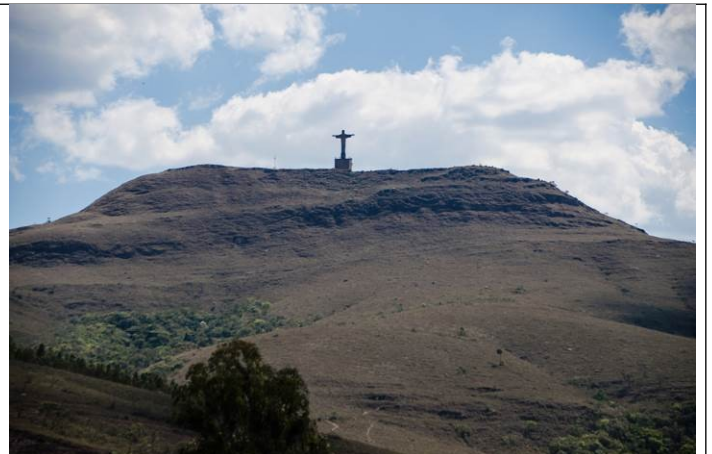
Figura 04 – Vista geral do Morro do Caxambu com a presença do Cristo Redentor. Fonte: Acervo do COMPHAC de Bom Jardim de Minas, outubro de 2014.

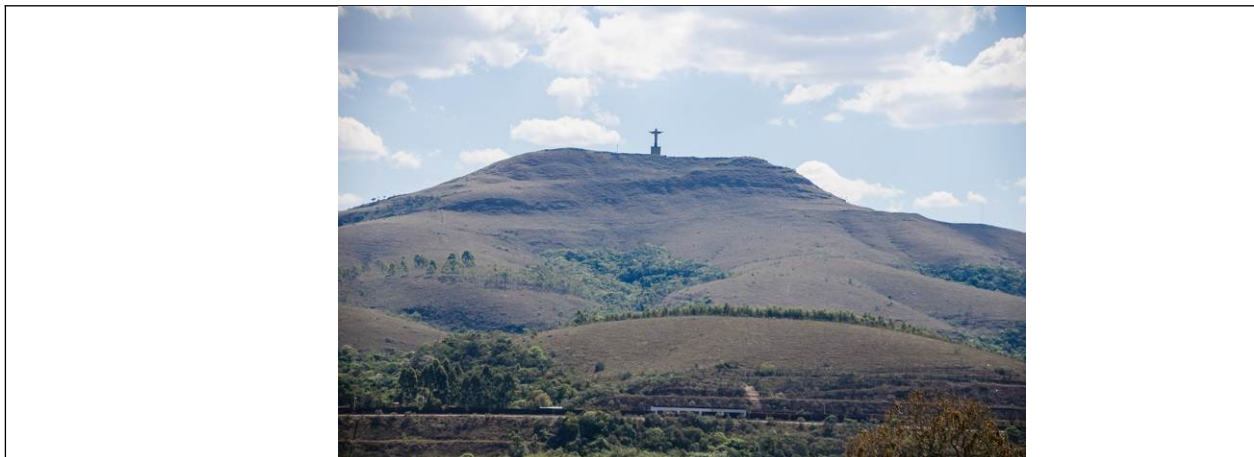
Figura 05 – Destaque para a referência paisagística em que se configura o Morro do Caxambu, vista a partir do núcleo urbano. Fonte: Acervo do COMPHAC de Bom Jardim de Minas, outubro de 2014.

O Morro do Caxambu encontra-se localizado no município de Bom Jardim de Minas e constitui-se como um importante referencial na paisagem do município, abrigando a Imagem de um Cristo Redentor, construído da década de 1980, que pode ser visto desde o núcleo urbano do distrito sede deste município. O Morro do Caxambu é tão expressivo na memória da comunidade local que podemos encontrar referência a ele até mesmo no brasão e na bandeira da cidade.

Trata-se de um local bastante visitado por moradores e turistas, e é um dos cartões postais da cidade.

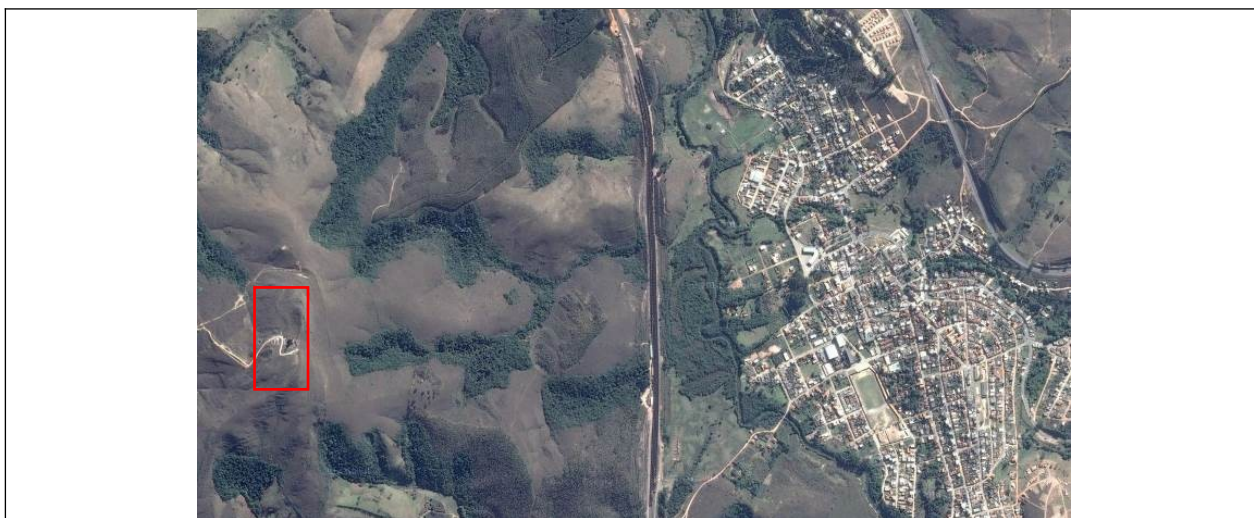
Figura 06 – Relação geográfica entre o Morro do Caxambu (em destaque de vermelho) e núcleo urbano do distrito sede de Bom Jardim de Minas. Fonte: Google Maps - satélite, 2014.

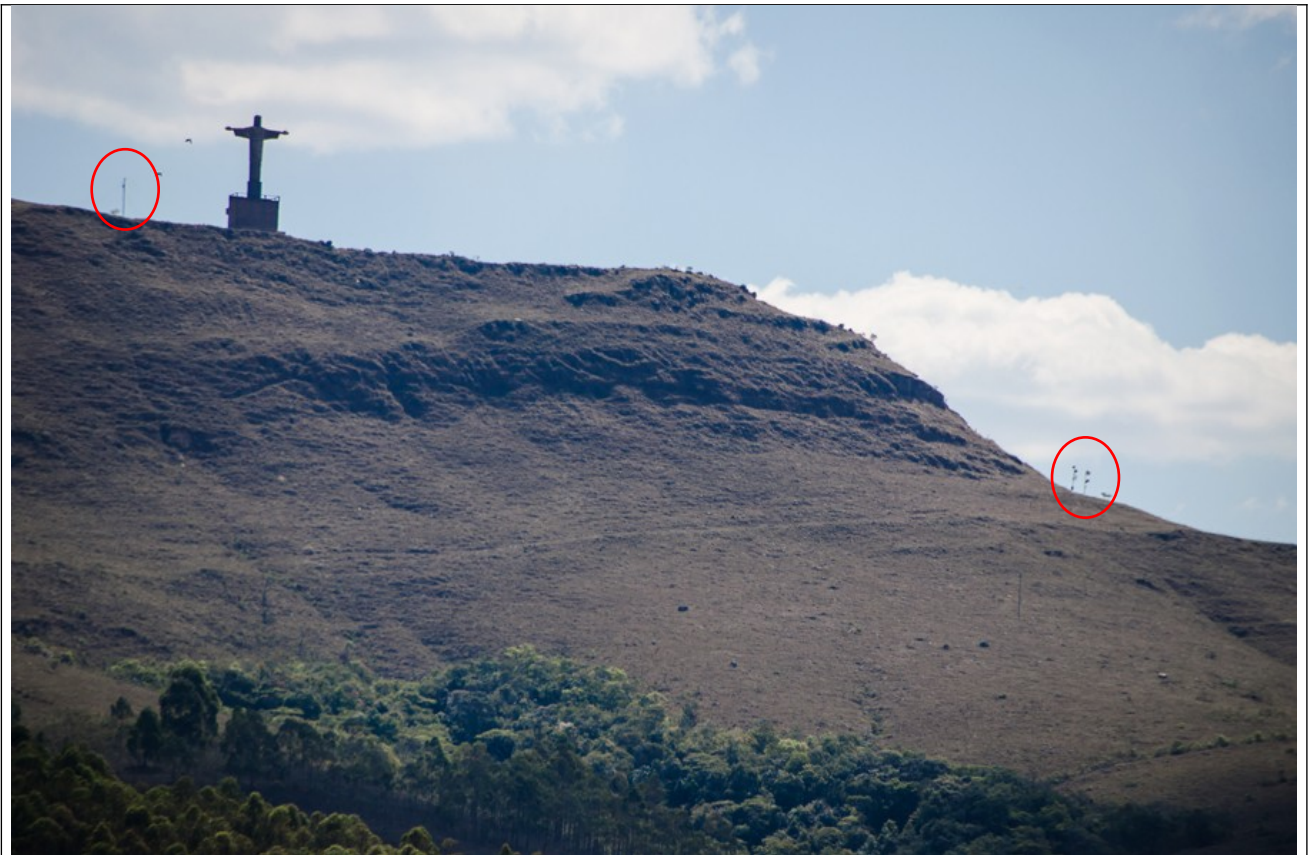
Figura 07 – Vista do Morro do Caxambu, com destaque em vermelho para a localização das antenas de telecomunicações e do poste. Fonte: Acervo do COMPHAC de Bom Jardim de Minas, outubro de 2014.

Considera-se que pelas dimensões do cristo e pelo fato das antenas se localizarem no sopé do Morro do Caxambu o impacto causado pelas mesmas é pequeno, sendo a presença das mesmas pouco percebida a longa distância. Em relação ao poste localizado à esquerda do Cristo,

pelo fato de se inserir no mesmo platô do monumento, a sua presença é percebida de maneira mais intensa.

Considerando-se que pelas dimensões do cristo e pelo fato das antenas se localizarem no sopé do Morro do Caxambu o impacto causado pelas mesmas é pequeno, sendo a presença das mesmas pouco percebida a longa distância. Em relação ao poste localizado à esquerda do Cristo, pelo fato de se inserir no mesmo platô do monumento, a sua presença é percebida de maneira mais intensa.

- Retirada do poste existente à esquerda do cristo.
- Remoção das as antenas de telecomunicações, caso estejam em desuso, sendo necessária a recomposição da vegetação anteriormente existente na base.
- Compartilhamento das antenas em um poste único, caso estejam em uso, minimizando o impacto visual causado pela presença das mesmas.
