LAUDO TÉCNICO nº 70/2012

Este laudo técnico tem como objetivo analisar o estado de conservação da edificação localizada na Avenida Governador Benedito Valadares nº 145 e as intervenções arquitetônicas pretendidas para a edificação, além de prestar orientações e esclarecimentos ao Conselho Municipal de Patrimônio Cultural.

A edificação localiza-se na Avenida Governador Benedito Valadares nº 145 e é de propriedade do senhor Jair Vieira da Silva.

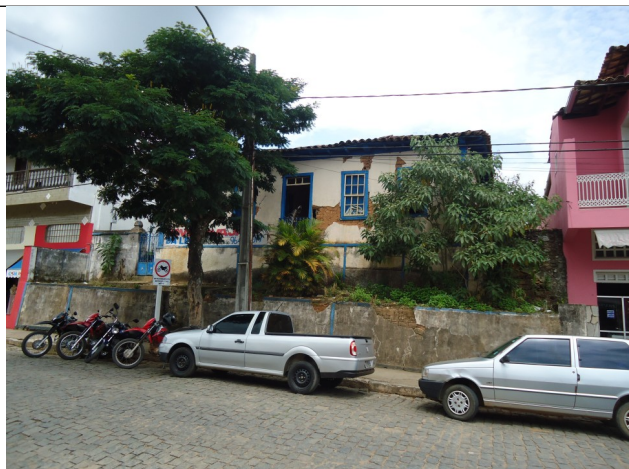
Figura 05 – Fachada frontal da edificação.

O casarão mantém suas características estético-formais preservadas, houve intervenções descaracterizantes no decorrer dos anos, mas a fachada, a tipologia e o sistema construtivo original encontram-se preservados. Hoje ele sofre com o processo de degradação, sendo urgente sua restauração¹³. **É possível a recuperação do imóvel, uma vez que apesar do seu estado de conservação, grande parte dos elementos de madeira (estrutura, barrotes, tabuado e esquadrias) são passíveis de aproveitamento.** As esquadrias, apesar de deterioradas, permanecem no imóvel, o que facilita a restauração das mesmas. Apesar do mau estado de

Para possibilitar a manutenção do imóvel no local, o mesmo deverá ser restaurado, mantendo as alvenarias perimetrais que se encontram em bom estado de conservação, assim como os elementos arquitetônicos originais passíveis de aproveitamento. Internamente, poderão ser feitas intervenções contemporâneas, uma vez que o imóvel já sofreu várias alterações da sua planta original, algumas paredes ruíram e pouco restam dos acabamentos originais. Sugere-se a utilização das madeiras piso tabuado que se encontrarem em bom estado de conservação.

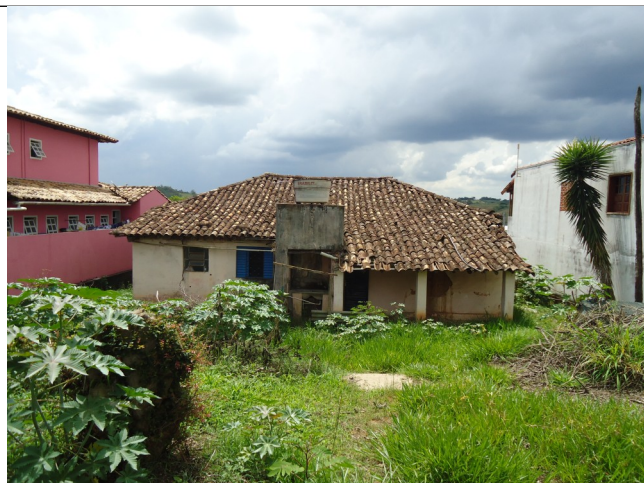
Figura 06 – Fachada posterior

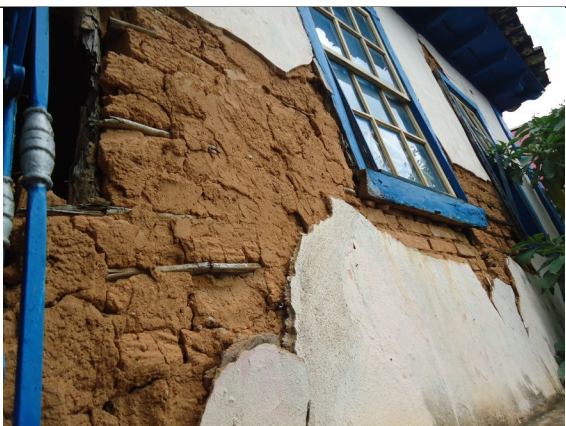
Figura 07 – Descolamento do reboco.

- Selamento das fissuras, reintegração de reboco e pintura. Deverá haver recomposição das alvenarias arruinadas e do reboco, utilizando argamassa compatível com o sistema construtivo existente.

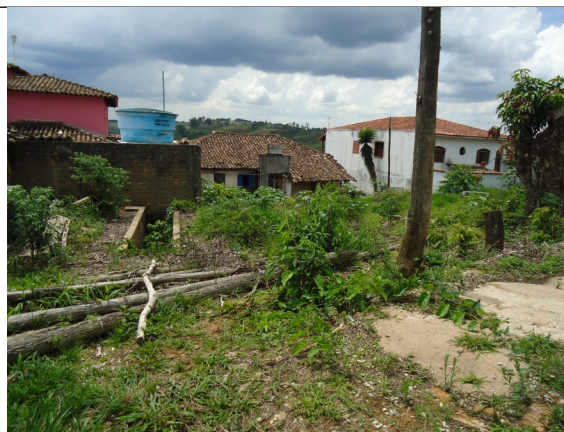
O terreno adjacente encontra-se com bastante mato e a edificação está vulnerável às ações de vandalismo.

Figura 08 – Grande terreno adjacente

Verificou-se na data da vistoria que o terreno onde se encontra implantado o imóvel é de grandes dimensões. Dados os fatos citados acima, poderá ser estudado a possibilidade de parcelar o terreno em questão e vender parte do mesmo para obtenção de recursos para a restauração do imóvel. O município deverá oferecer contrapartidas ao proprietário pela preservação do bem, como isenção de impostos municipais ou alteração da legislação urbanística. De acordo com a Constituição Federal, artigo 30, inciso IX, *competete aos Municípios promover a proteção do patrimônio histórico-cultural local, observada a legislação e a ação fiscalizadora federal e estadual*. Salienta-se que compete ao órgão municipal tombador co-responsabilidade pela conservação do imóvel, uma vez que a responsabilidade pelos danos causados ao patrimônio cultural é objetiva e solidária.

- A limpeza interna do imóvel e a capina da área no entorno também são necessárias para evitar a proliferação de animais, acúmulo de umidade junto à base da edificação e exposição do imóvel a riscos de incêndios. Os materiais originais encontrados passíveis de aproveitamento deverão ser armazenados em local seguro, longe da umidade, para seu aproveitamento na futura restauração.
- Deverá haver o desligamento da energia para evitar curtos circuitos e incêndios.
- As esquadrias devem permanecer fechadas para evitar a degradação da edificação devido a ação das intempéries. Entretanto, é necessária visita rotineira no imóvel com abertura das janelas para permitir ventilação na parte interna do imóvel.

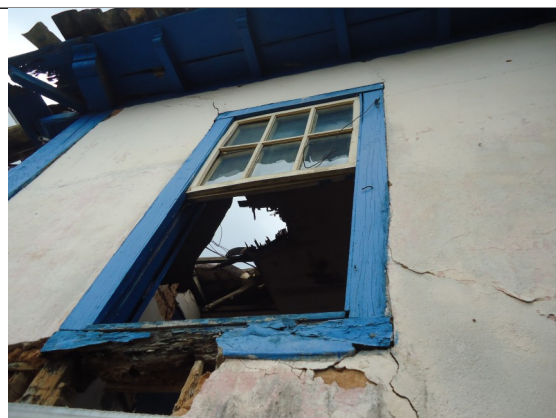
Acredita-se que com o arruinamento de parte da cobertura, houve desestabilização da estrutura, colocando em risco a integridade do imóvel.

Figura 09 – Trincas e desfazimento do sistema construtivo.

- Estrutura – Deverá ser realizado diagnóstico cuidadoso por especialista na área de estruturas, que verificará as condições da estrutura e sua estabilidade, devendo estabelecer recomendações técnicas próprias para solução dos problemas apresentados.

- As alvenarias perimetrais em bom estado de conservação deverão ser preservadas. As que se encontram em processo de arruinamento deverão ser estabilizadas e se possível, recuperadas utilizando-se o mesmo sistema construtivo original.

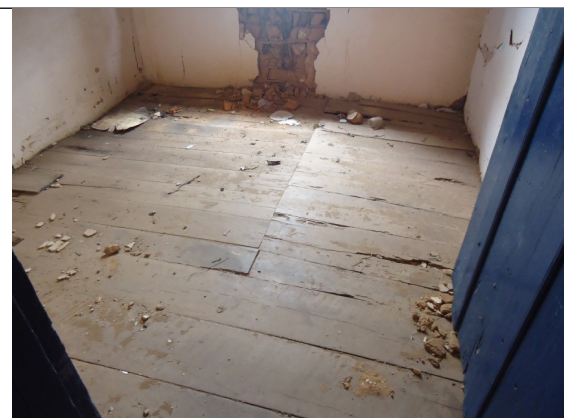
conservação que poderão ser reaproveitados quando da restauração do imóvel, como por exemplo, esquadrias e alguns elementos de madeira (estrutura, tabuado, barrotes, etc).

Figura 10 - Piso tabuado .

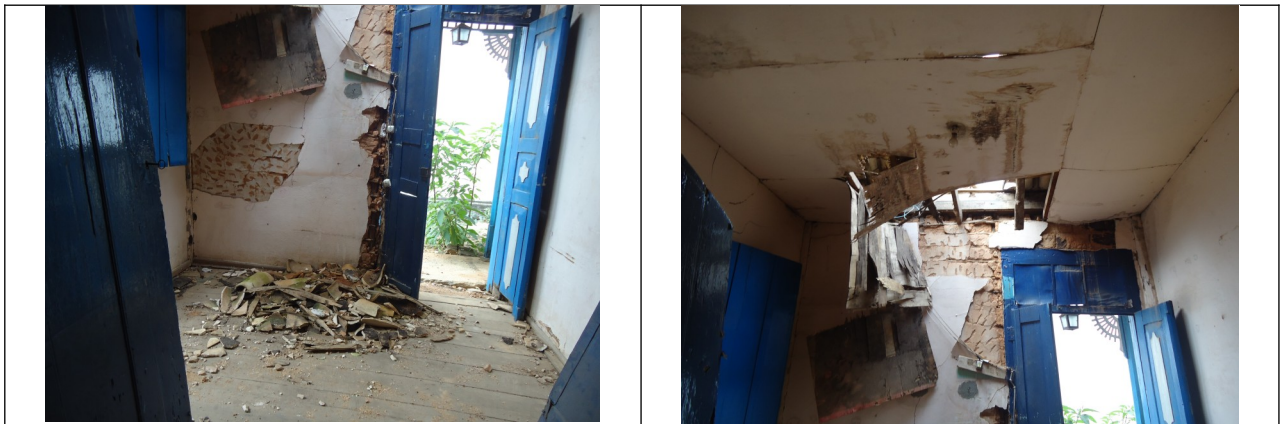
Parte da cobertura do imóvel ruiu, a cobertura apresenta-se com telhas quebradas e / ou deslocadas, expondo o bem cultural às intempéries, o que acelera o processo de degradação do imóvel. Há várias manchas de umidade no forro não original de madeira e no piso tabuado original. As alvenarias apresentam trincas e descolamento do reboco, expondo o sistema construtivo original em estrutura de madeira e vedações em pau a pique.

Figuras 11 e 12 – Cobertura em processo de arruinação

- Para que o imóvel resista ao período de chuvas e até que seja realizada a recuperação completa da cobertura, é necessária vistoria detalhada em toda cobertura do imóvel com substituição das peças de madeira deterioradas e colocação das telhas corridas em seus devidos lugares;
- Colocação imediata de lona sobre a cobertura (evitar a utilização de lona preta devido a sua baixa durabilidade), de modo a conter as infiltrações, que aceleram o processo de degradação do imóvel. Além disso, o lonamento evitará o contato da chuva diretamente com as telhas, impedindo a absorção da umidade e conseqüentemente o sobrepeso na

estrutura de madeira já comprometida. A lona deverá ser colocada sobre as telhas e deverão ser instaladas ripas sobre a lona buscando fixar este elemento para que o mesmo não solte. As ripas sobre a lona deverão ser bem amarradas à estrutura do telhado com arame. Deve ser feito reforço na estrutura de madeira do telhado que suporte o peso até a restauração do mesmo.

- Cobertura - Deverá ser feita revisão geral em toda a cobertura, com substituição do madeiramento comprometido, utilizando madeiras adequadas para este fim e de grande resistência e durabilidade. Deve ser verificado o estado de conservação dos frechais que são fundamentais para a estabilidade dos telhados. Deve ser feito o destelhamento, separando as telhas em bom estado de conservação que poderão ser reutilizadas no imóvel quando da sua restauração. Estas devem ser limpas antes de recolocadas. Caso não exista número suficiente de telhas para vedação de toda cobertura, recomenda-se a utilização das originais como capas e de novas como bicas. Sugere-se a amarração de algumas fiadas de telhas, evitando que as mesmas “escorram”. Devem ser respeitadas as características originais da cobertura, como inclinação, dimensão dos beirais, etc. Para isto, antes da intervenção na cobertura é necessária a elaboração de rigoroso levantamento cadastral do telhado com documentação gráfica, fotográfica e, se possível, iconográfica.
