NOTA TÉCNICA nº 12/2010

I. Município: Bonfim

II. Identificação do bem cultural: Demolição de imóvel localizado no centro histórico, que é tombado, para construção de edificação de grandes dimensões.

Análise e sugestões de adequação ao projeto arquitetônico de nova edificação a ser construída no centro histórico de Bonfim.

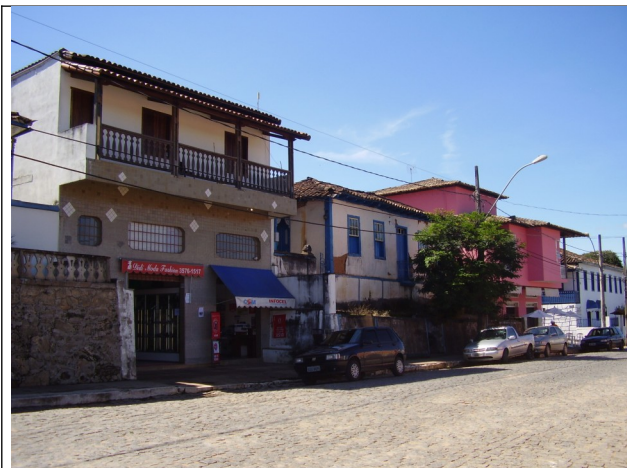
FIGURA 01 – Detalhe das edificações situadas em frente ao “Passo 1” e às casas que foram demolidas. As edificações mais novas chegam a 2 ou 3 e alteram as características desse trecho da cidade. (FONTE: Honório Nicholls Pereira, janeiro/2010).

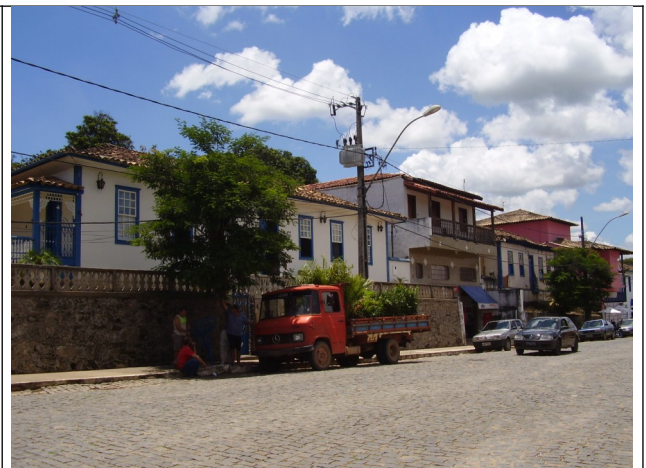
FIGURA 02 – Detalhe das edificações situadas em frente ao “Passo 1” e às casas que foram demolidas. Nesse lado da rua, as casas mais antigas apresentam, em geral, um pavimento e estão implantadas acima do nível da rua. O casario ficou com essa aparência fragmentada e confusa. (FONTE: Honório Nicholls Pereira, janeiro/2010).

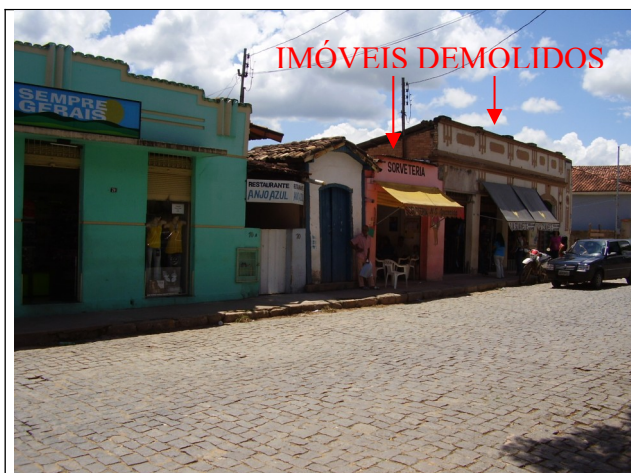
Figura 03 - Detalhe dos imóveis, antes da demolição (em abril de 2008), à direita do Passo da Semana Santa (FONTE: Honório Nicholls Pereira, abril/2008).

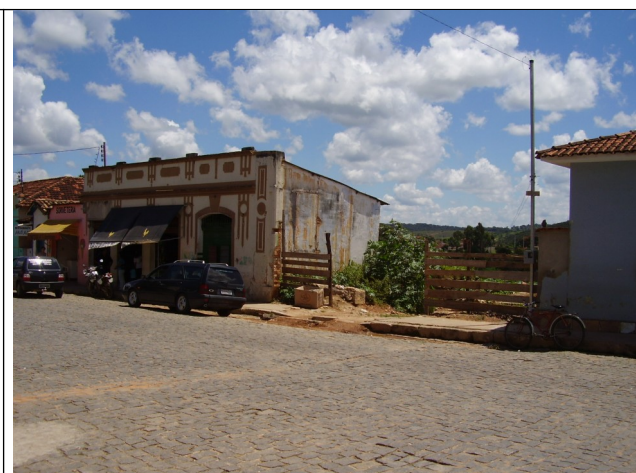
Figura 04 - Detalhe do lote vago ao lado do imóvel eclético, em abril de 2008 (FONTE: Honório Nicholls Pereira, abril/2008).

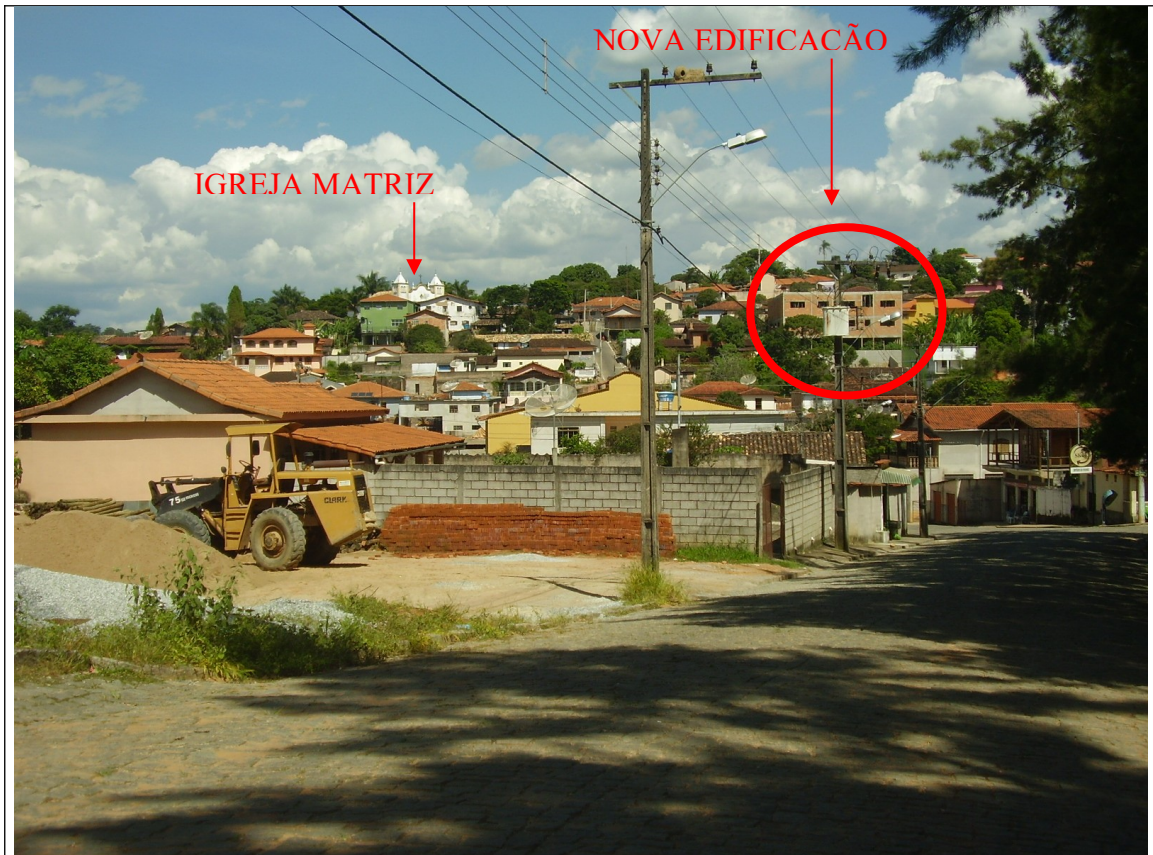
Segundo informações recebidas através de denúncia, atualmente a estrutura atinge uma altura de aproximadamente 6 metros acima do nível da rua. Trata-se de uma obra de grandes dimensões que poderá descaracterizar definitivamente o Núcleo Histórico de Bonfim, alterando significativamente sua paisagem e imagem. Ressalta-se que o referido shopping está sendo construído em terreno localizado na vizinhança imediata de um dos Passos da Semana Santa⁴, sendo esse o Passo mais antigo da cidade.

Figura 05 - Vista panorâmica do centro histórico de Bonfim. Em detalhe (círculo vermelho), os fundos da nova edificação, que terá 4 pavimentos. Trata-se de uma edificação com volumetria exagerada para o contexto urbano de Bonfim (FONTE: Honório Nicholls Pereira, janeiro/2010).

3 - Para manter a ambiência existente no núcleo histórico e cumprir a exigência contida no dossiê de tombamento⁷, para a nova edificação deverá ser limitado o gabarito em 6,20 metros de altura, conforme a antiga edificação que foi demolida. Para isto será necessário rever o projeto arquitetônico elaborado.

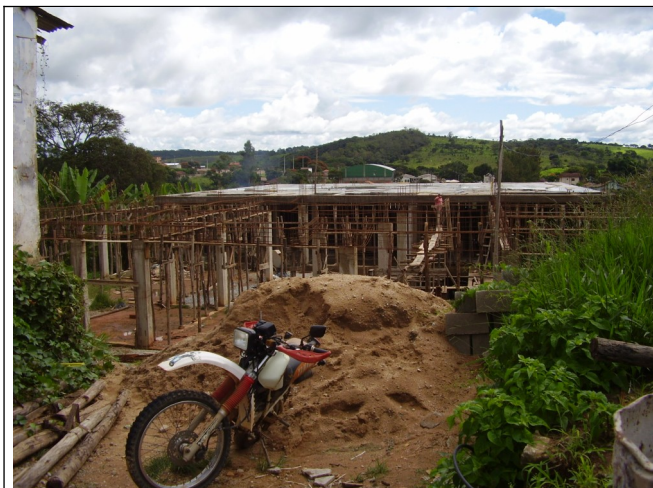
Figura 06 - Vista da construção no fundo do lote, em abril de 2009. Nesse momento, a nova laje atingia o nível da rua (FONTE: Honório Nicholls Pereira, abril/2009).

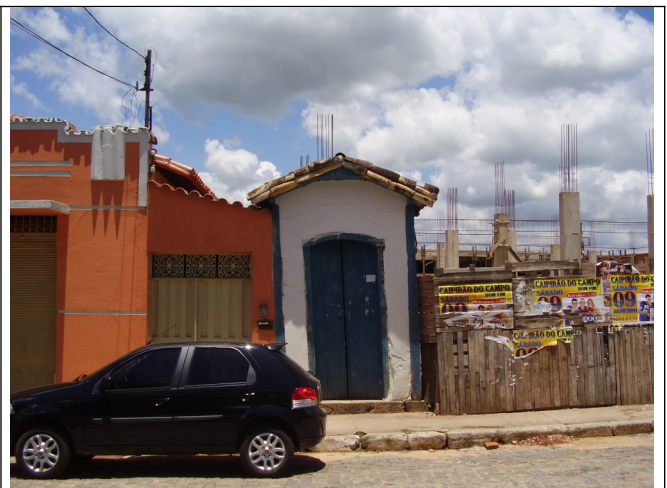
Figura 07 - Detalhe do Passo e, ao fundo, a estrutura da nova edificação (FONTE: Honório Nicholls Pereira, janeiro/2010).
