LAUDO TÉCNICO nº 76/ 2012

Este laudo técnico tem como objetivo analisar o estado de conservação da edificação localizada na Avenida Santos Dumont nº 321 e as intervenções arquitetônicas pretendidas para a edificação, além de prestar orientações e esclarecimentos ao Conselho Municipal de Patrimônio Cultural.

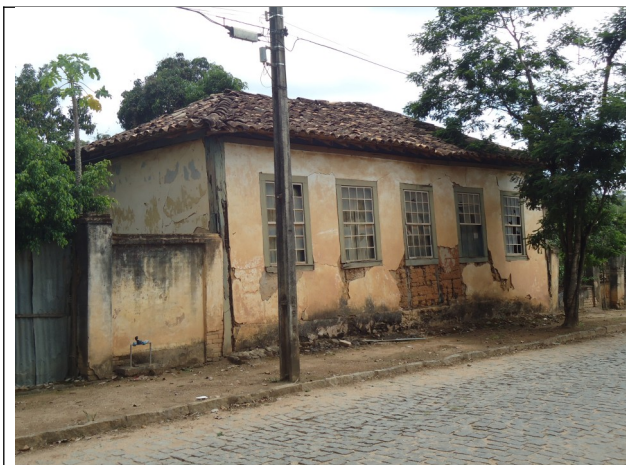
Trata-se de edificação térrea no estilo colonial, implantada no alinhamento da via, apresentando afastamentos laterais e de fundos. Possui alicerce de pedras, estrutura de madeira e vedações em pau a pique. A cobertura possui estrutura em madeira e vedação em telhas cerâmicas tipo capa e bica.

Figura 05 – Fachada frontal da edificação.

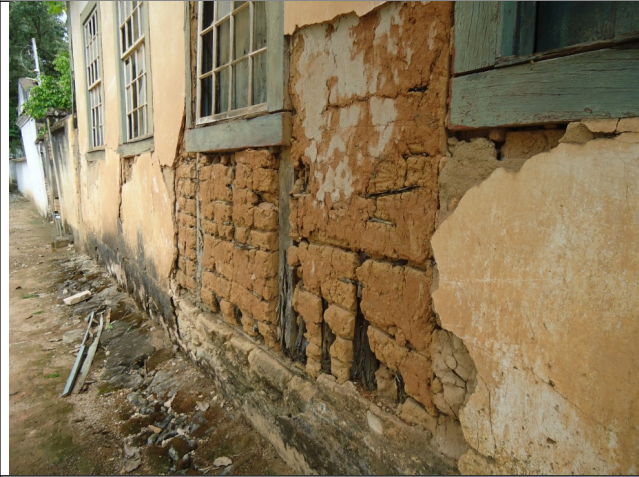
Entretanto, foi possível verificar que a edificação encontra-se em péssimo estado de conservação, em processo de arruinamento. Parte da cobertura e alvenarias do imóvel encontram-se em processo de arruinamento na parte dos fundos; a cobertura apresenta-se com telhas quebradas e/ou deslocadas e vegetação invasiva, expondo o bem cultural às intempéries, o que acelera o processo de degradação do imóvel. Há várias manchas de umidade no forro de esteira e no piso tabuado original. As alvenarias apresentam trincas e descolamento do reboco, expondo o sistema construtivo original em estrutura de madeira e vedações em pau a pique. Seu interior apresenta muita sujidade. Há estufamento da alvenaria na parte frontal do imóvel.

Figura 07 – Descolamento do reboco.

- Selamento das fissuras, reintegração de reboco e pintura. Deverá haver recomposição das alvenarias arruinadas e do reboco, utilizando argamassa compatível com o sistema construtivo existente.

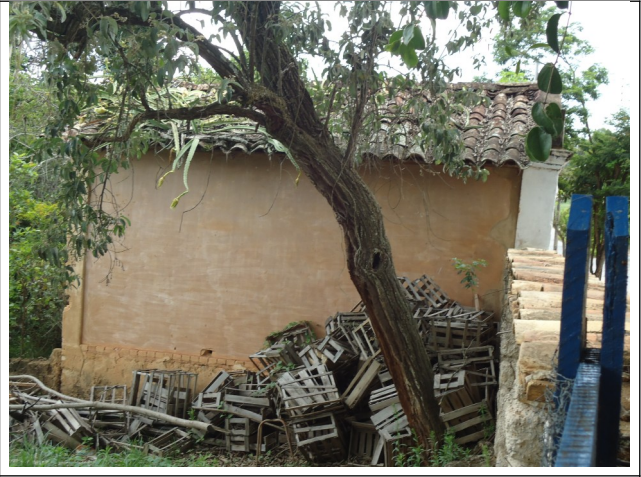
O terreno adjacente encontra-se com bastante mato e lixo e a edificação está vulnerável às ações de vandalismo.

Figura 08 – Terreno adjacente com entulhos e telhado com vegetação invasiva.

- A limpeza interna do imóvel e a capina da área no entorno também são necessárias para evitar a proliferação de animais, acúmulo de umidade junto à base da edificação e exposição do imóvel a riscos de incêndios. Os materiais originais encontrados passíveis de aproveitamento deverão ser armazenados em local seguro, longe da umidade, para seu aproveitamento na futura restauração.
- Deverá haver o desligamento da energia para evitar curtos circuitos e incêndios.
- As esquadrias devem permanecer fechadas para evitar a degradação da edificação devido a ação das intempéries. Entretanto, é necessária visita rotineira no imóvel com abertura das janelas para permitir ventilação na parte interna do imóvel.
- É aconselhável o escoramento das alvenarias, conforme orientação em anexo.

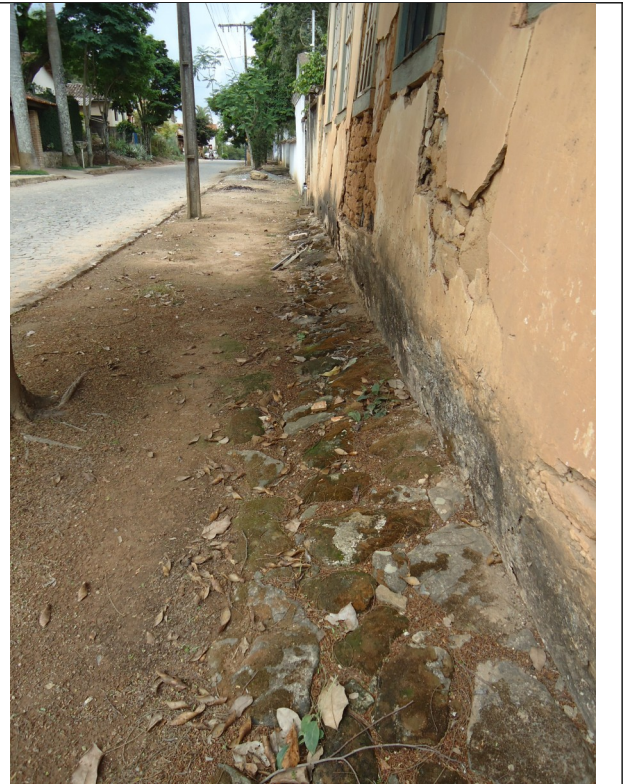
Figura 10 – Infiltrações, trincas e estufamento do

reboco.
--	---------

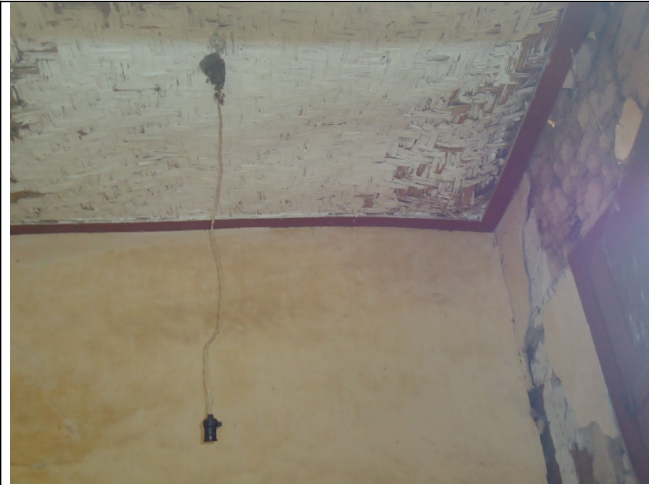
Figura 11– Forro de esteira com fição exposta.

- Imunização de todas as madeiras com ataque de insetos xilófagos;
- Deverão ser desenvolvidos projetos elétrico, hidráulico e de prevenção e combate a incêndios, adequados ao uso da edificação;

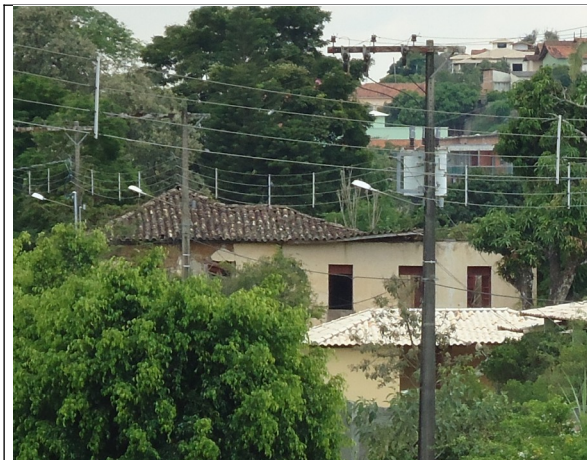
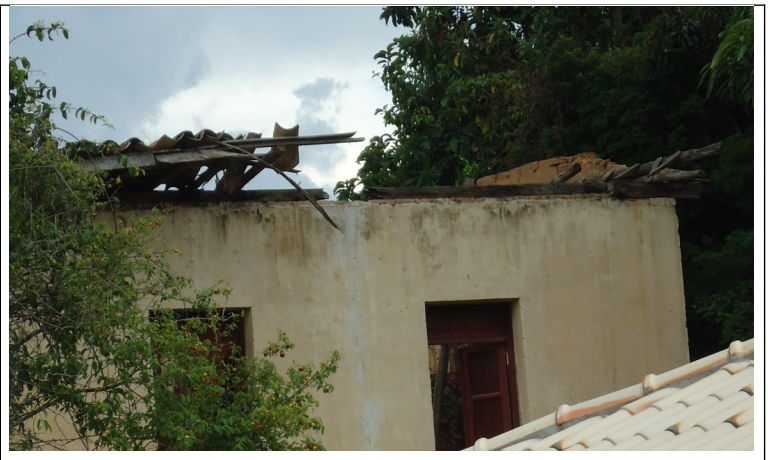
Acredita-se que com o arruinamento de parte da cobertura, houve desestabilização da estrutura, colocando em risco a integridade do imóvel.

Figuras 12 e 13 – Cobertura arruinada nos fundos da edificação.

- Para que o imóvel resista ao período de chuvas e até que seja realizada a recuperação completa da cobertura, é necessária vistoria detalhada em toda cobertura do imóvel com recomposição da cobertura no trecho arruinado, substituição das peças de madeira deterioradas e colocação das telhas corridas em seus devidos lugares;
- Colocação imediata de lona sobre a cobertura (evitar a utilização de lona preta devido a sua baixa durabilidade), de modo a conter as infiltrações, que aceleram o processo de degradação do imóvel. Além disso, o lonamento evitará o contato da chuva diretamente

com as telhas, impedindo a absorção da umidade e conseqüentemente o sobrepeso na estrutura de madeira já comprometida. A lona deverá ser colocada sobre as telhas e deverão ser instaladas ripas sobre a lona buscando fixar este elemento para que o mesmo não solte. As ripas sobre a lona deverão ser bem amarradas à estrutura do telhado com arame. Deve ser feito reforço na estrutura de madeira do telhado que suporte o peso até a restauração do mesmo.

- Cobertura - Deverá ser feita revisão geral em toda a cobertura, com substituição do madeiramento comprometido, utilizando madeiras adequadas para este fim e de grande resistência e durabilidade. Deve ser verificado o estado de conservação dos frechais que são fundamentais para a estabilidade dos telhados. Deve ser feito o destelhamento, separando as telhas em bom estado de conservação que poderão ser reutilizadas no imóvel quando da sua restauração. Estas devem ser limpas antes de recolocadas. Caso não exista número suficiente de telhas para vedação de toda cobertura, recomenda-se a utilização das originais como capas e de novas como bicas. Sugere-se a amarração de algumas fiadas de telhas, evitando que as mesmas “escorram”. Devem ser respeitadas as características originais da cobertura, como inclinação, dimensão dos beirais, etc. Para isto, antes da intervenção na cobertura é necessária a elaboração de rigoroso levantamento cadastral do telhado com documentação gráfica, fotográfica e, se possível, iconográfica.

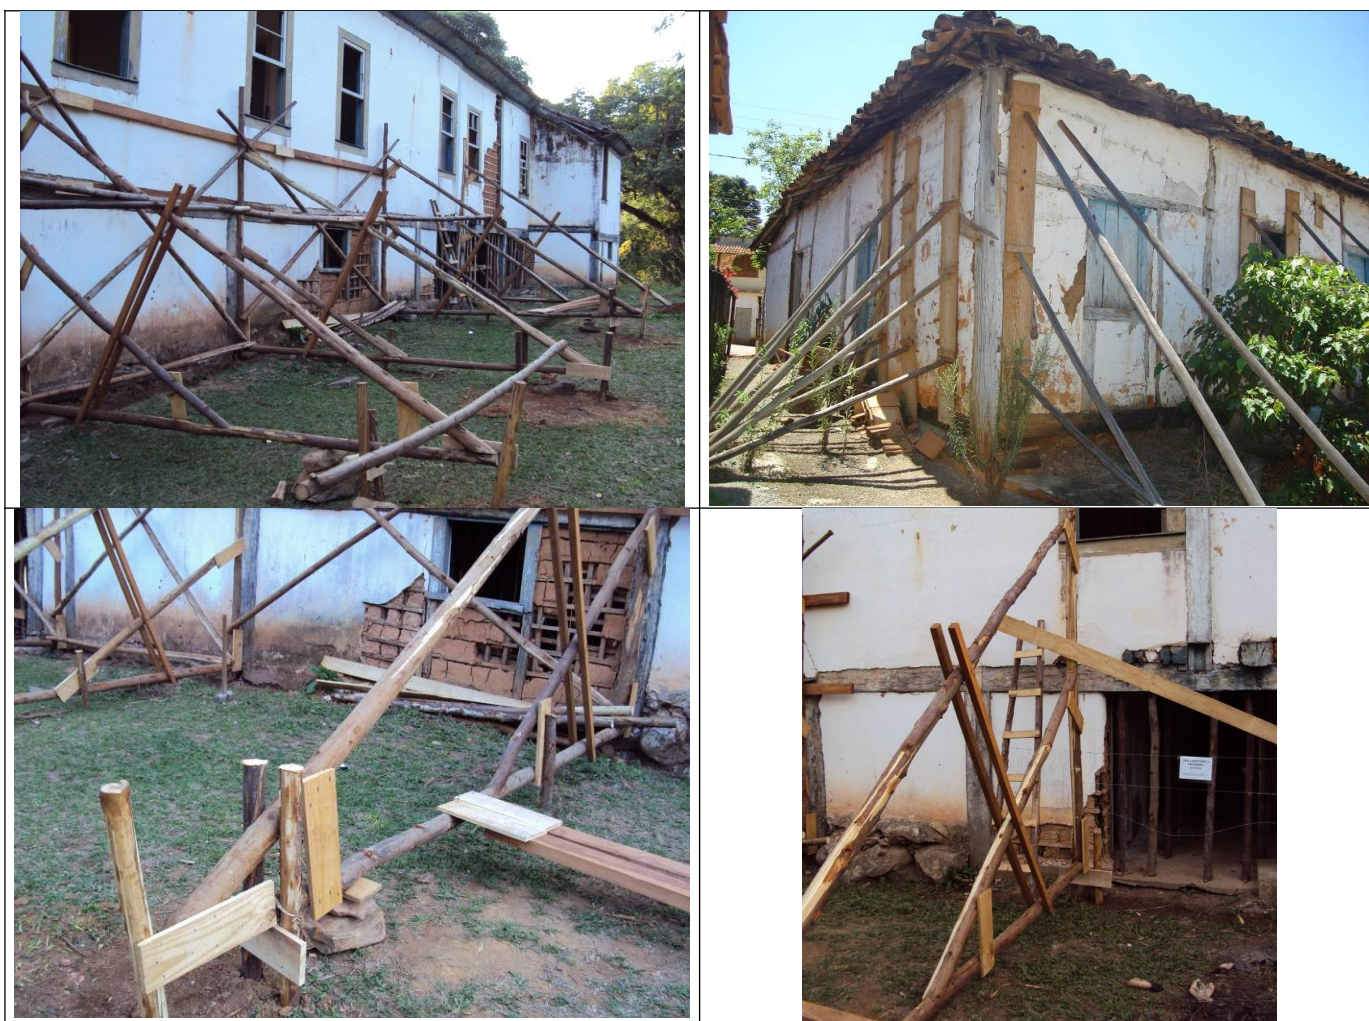
As escoras sempre devem ser feitas alcançando todo o pano de alvenaria, desde o embasamento até altura do beiral.

Figuras 04 a 07 – Escoramento de alvenarias.

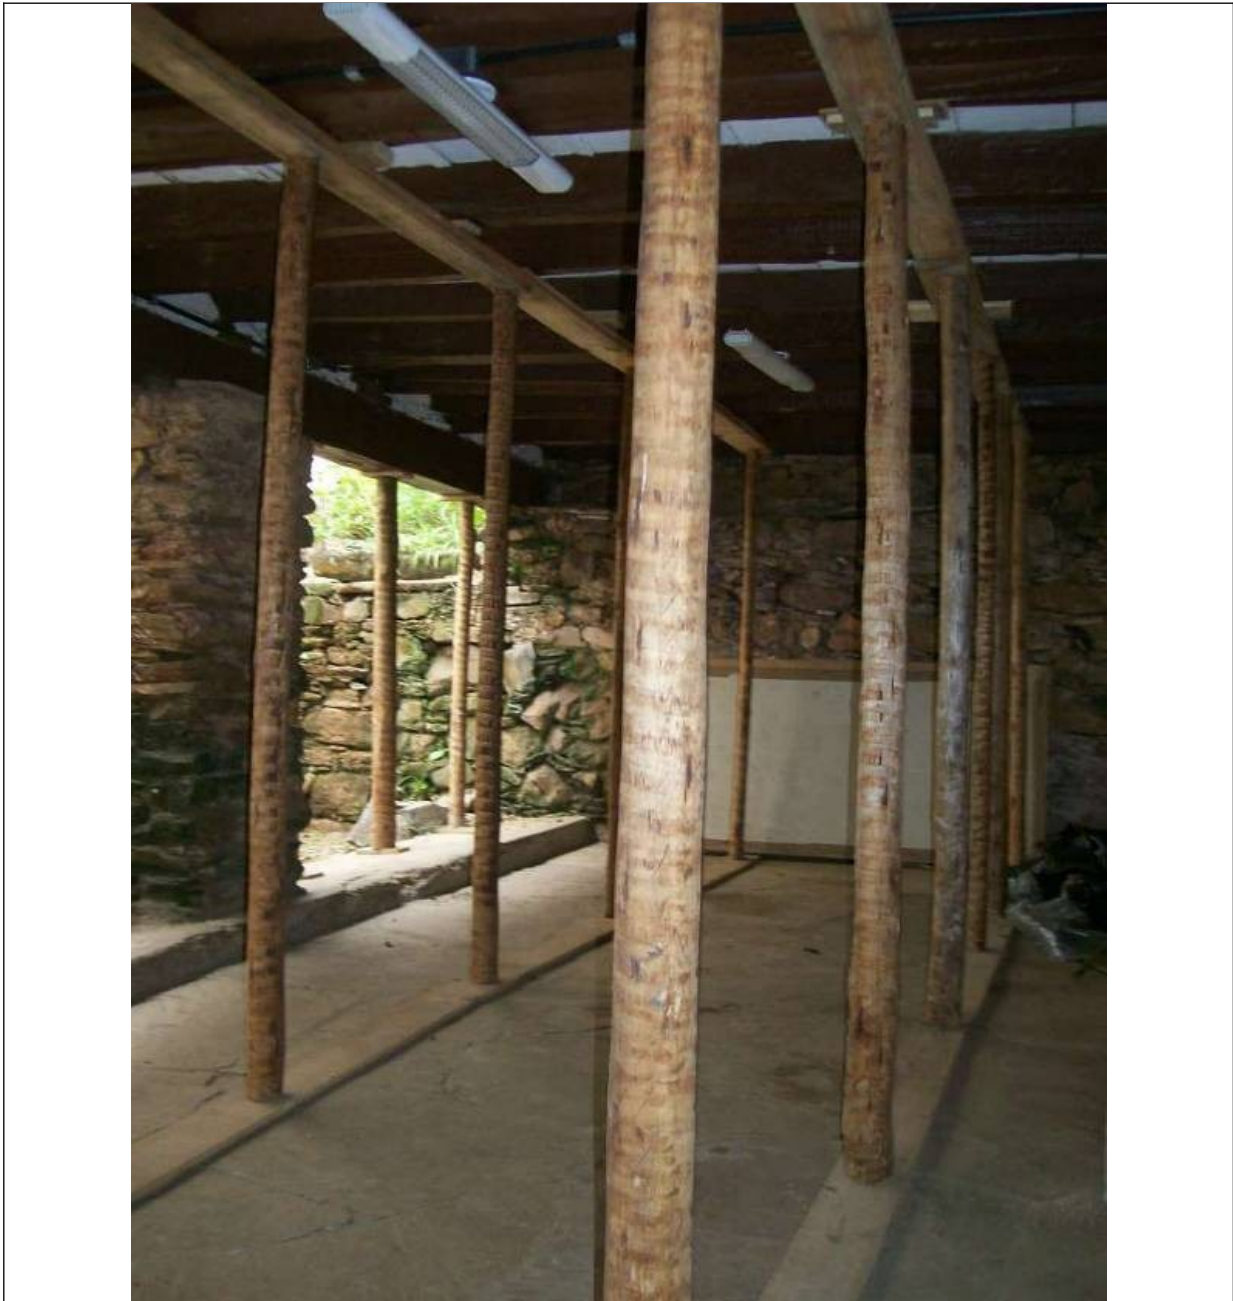
Figura 08 – Esquema para escoramento das peças de madeira do telhado, do piso (através do porão) e das varandas.
