LAUDO TÉCNICO Nº 02/2020

Ref: IC – 0081.12.000135-9 PAAF – 0024.17.011084-5

- 1. Objeto:** Imóvel situado na Av. Santos Dumont, nº 321
- 2. Município:** Bonfim
- 3. Endereço:** Av. Santos Dumont, nº 321
- 4. Proteção existente:** Situa-se no Núcleo Histórico Urbano do Município de Bonfim, tombado em nível municipal através do Decreto nº 21-A/97. Situa-se no perímetro de entorno de tombamento do Conjunto dos Cinco Passos, tombado em nível municipal através do Decreto nº 21-A/97.
- 5. Objetivo:** Análise do estado de conservação e medidas necessárias para sua preservação.
- 6. Considerações preliminares:**

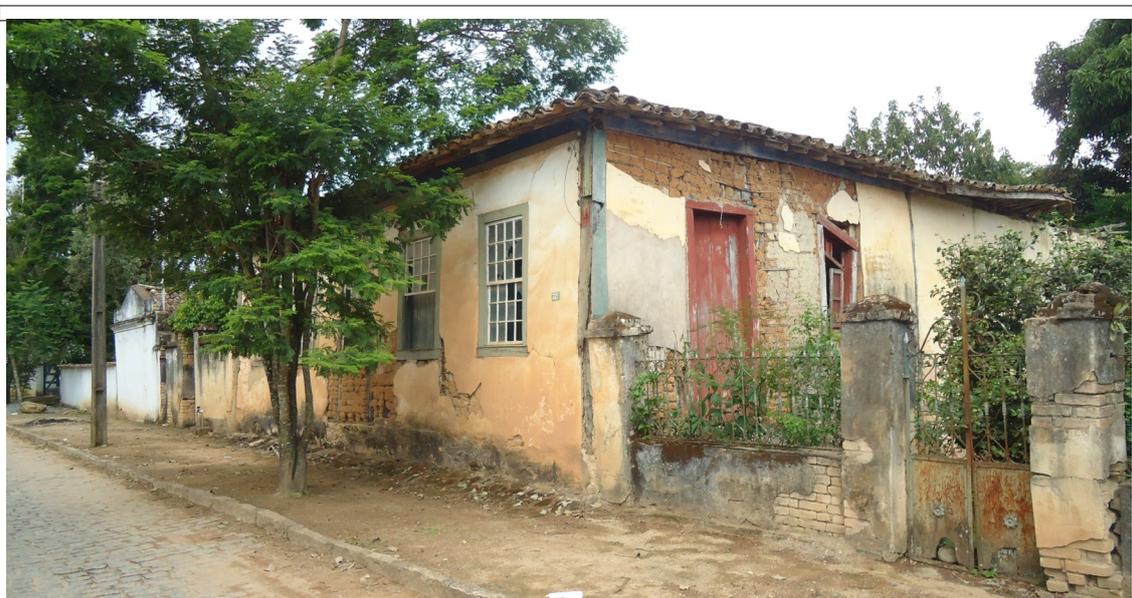
Figura 01 - Edificação em 2012. Fonte: acervo CPPC.

Ressalta-se que conforme demonstrado no Laudo Técnico nº 76/2012 deste Setor Técnico, àquela época o imóvel já se encontrava em péssimo estado de conservação e sem uso. As recomendações do laudo técnico, ou seja, a adoção de medidas emergenciais para preservação do imóvel e a sua restauração, não foram acatadas, resultando no arruinamento total da edificação.

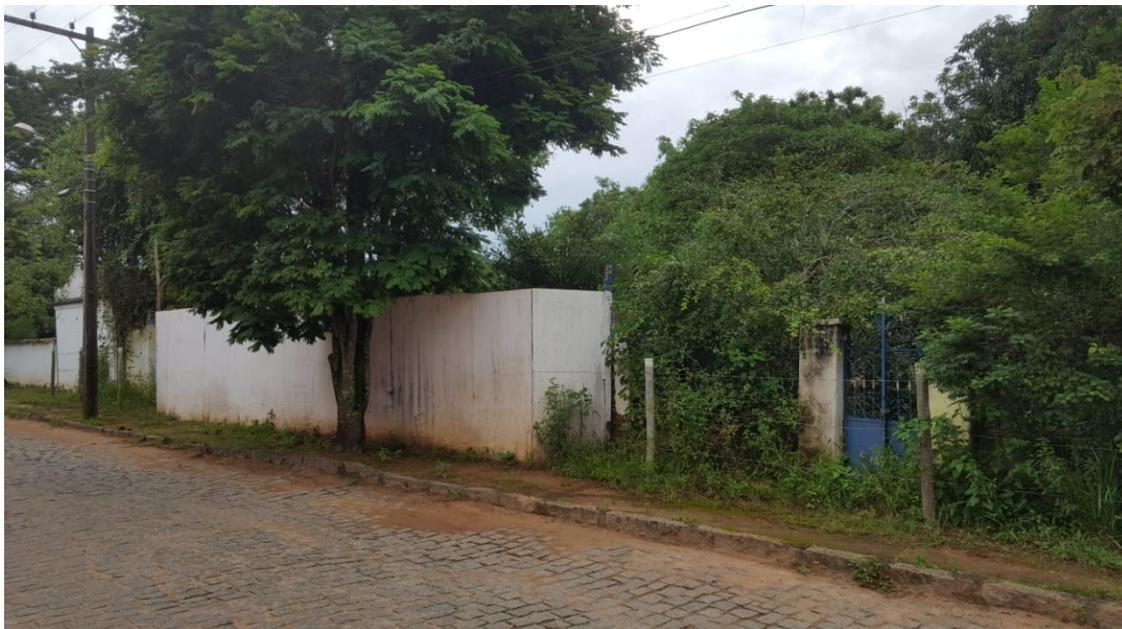
Na oportunidade, foi constatado que o imóvel arruinou-se ou foi totalmente demolido e o terreno encontra-se fechado por tapumes.

Figura 02 - Imagem atual do imóvel. Fonte: acervo da CPPC.

Tendo em vista a demolição / arruinamento do imóvel, este Setor Técnico entende que deve ser feito o cálculo de valoração de danos ao patrimônio cultural. Para tanto, deverão ser solicitados cópia dos seguintes documentos:

- À Prefeitura, cópia do IPTU do imóvel onde conste o valor venal do mesmo.
- Ao Cartório de Registro de Imóveis, cópia do registro do imóvel onde conste o valor venal do mesmo.

Além disso, é necessário que o Conselho Municipal de Patrimônio Cultural de Bonfim decida sobre o que deverá ser feito em relação ao imóvel (sua reconstrução, preservação volumétrica ou outra alternativa), tendo em vista que o mesmo integra o

Núcleo Histórico Urbano do Município de Bonfim e situa-se no perímetro de entorno de tombamento do Conjunto dos Cinco Passos, ambos tomados pelo município. A deliberação deverá ser fundamentada em parecer de especialista em Patrimônio Cultural. Cópia da ata / deliberação deverá ser encaminhada a este Setor para análise, juntamente com os demais documentos solicitados acima.

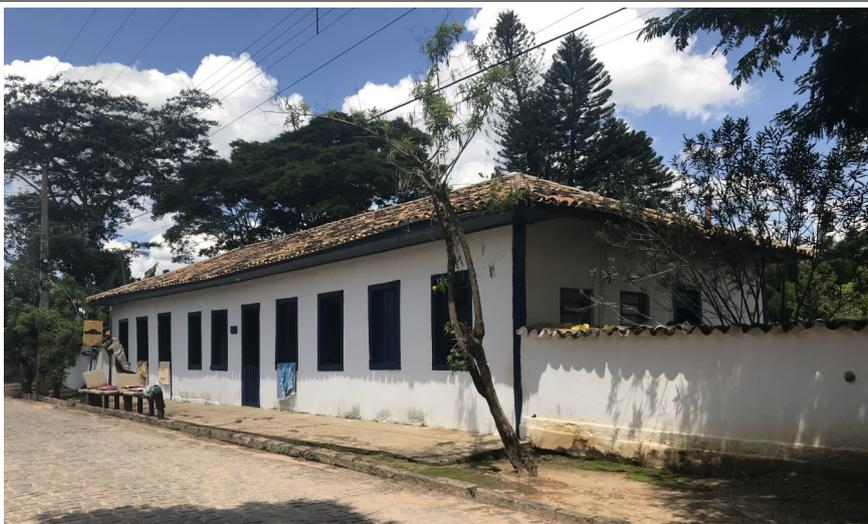
Na mesma rua, um pouco mais a frente, há um outro imóvel onde consta a numeração 321, que se encontra em bom estado de conservação. Entretanto, não deve ser confundido ao imóvel em análise, que também possuía esta numeração, e é objeto do Inquérito Civil nº 0081.12.000135-9 e do PAAF 0024.17.011084-5.

Figura 02 – Imóvel da Av. Santos Dumont, que também recebeu a numeração 321, e não deve ser confundido ao imóvel em análise, objeto do Inquérito Civil nº 0081.12.000135-9 e do PAAF 0024.17.011084-5.
