## LAUDO TÉCNICO N ° 08/2020

Ref: IC – 0081.15.000053-7 PAAF – 0024.15.013405-4

1. **Objeto:** Edificação residencial
2. **Município:** Bonfim
3. **Endereço:** Rua Dr. Melo Viana n° 180 e 186
4. **Proteção existente:** Situa-se no perímetro de tombamento do Núcleo Histórico Urbano do Município de Bonfim, tombado em nível municipal através do Decreto n° 21-A/97.
5. **Objetivo:** Análise do estado de conservação e indicação de medidas necessárias para sua preservação.
6. **Análise técnica:**

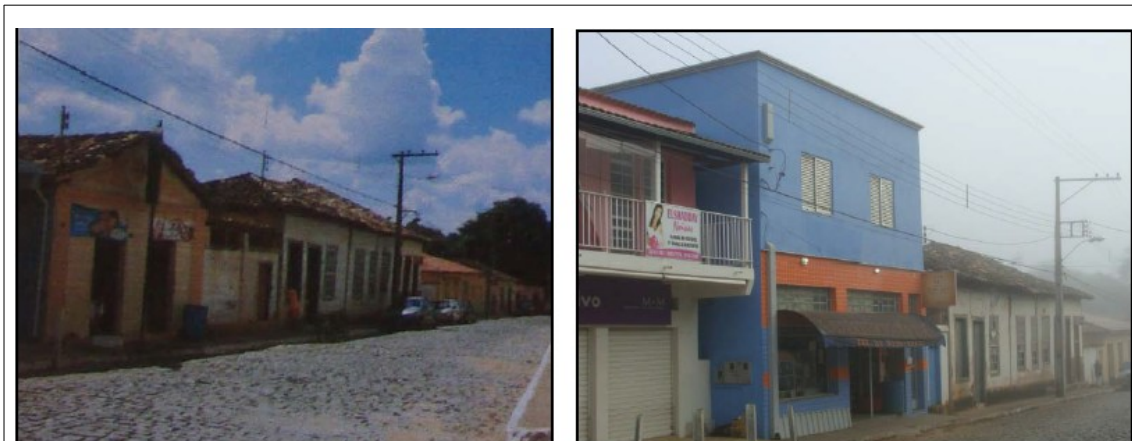
A atual rua Melo Viana, onde se situa o imóvel em análise, é uma das mais antigas do município e concentra diversas edificações históricas. Nos últimos anos vem passando por substituição dos exemplares antigos por novas edificações, sem preocupação em se harmonizar com o entorno tombado no que se refere à volumetria, tipologia, ritmo de aberturas ou mesmo as linhas de perspectivas das construções vizinhas, prejudicando a ambiência histórica.

Figuras 01 e 02 - Imagem do casario rua Melo Viana em 2006 e em 2014, exemplificando a substituição dos exemplares históricos por novas edificações. Fonte: Ferreira, Ricardo Carlos. Réquiem para uma cidade: um olhar sobre as alterações do Núcleo Histórico Urbanos de Bonfim.

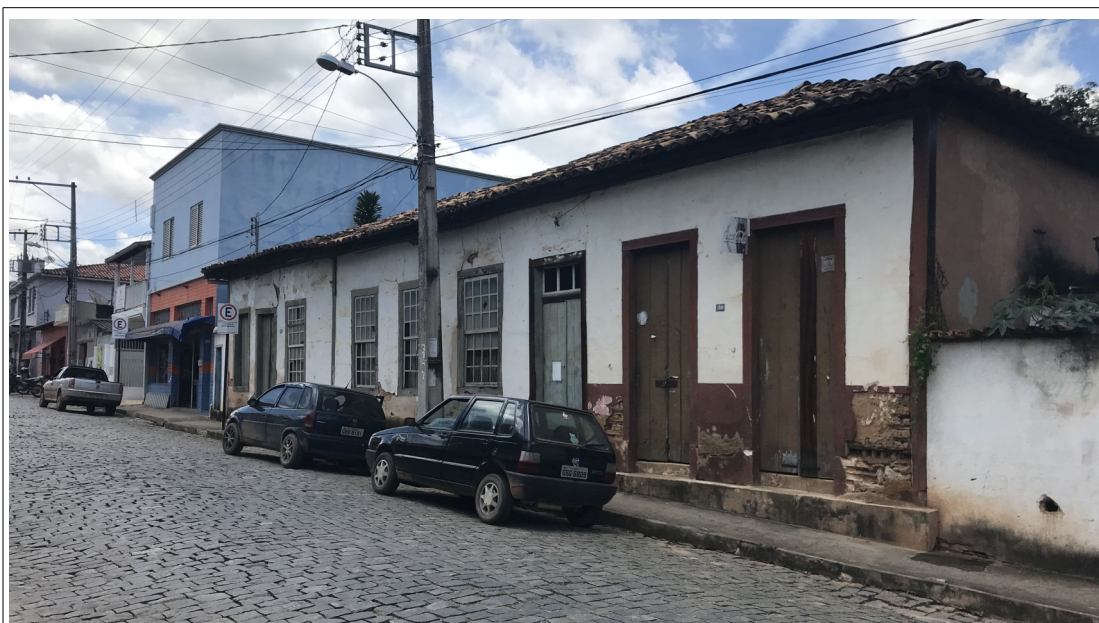
Não foi possível o acesso ao interior da edificação. Verificamos que o imóvel é dividido em duas unidades autônomas que receberam tratamento diferenciado nas fachadas, no que se refere à pintura e aos modelos de esquadrias. Externamente, foi constatado que o imóvel encontra-se aparentemente sem uso e em avançado estado de degradação. Na fachada frontal, notou-se a presença de manchas de umidade, fissuras, trincas, trechos com estufamento ou descolamento de reboco, deixando aparente o

Figura 3 – Fachada frontal da imóvel da Rua Melo Viana 180 e 186. Fonte: acervo CPPC.

A restauração deverá prever a manutenção e restauração dos elementos originais passíveis de recuperação, recuperação completa da cobertura, preservando as características originais (número de águas, inclinação, tipo de telhas, beirais, etc). Recomenda-se a amarração de telhas para evitar o deslocamento das mesmas. Internamente, poderão ser alterados os materiais de acabamento e a distribuição de cômodos, a critério do Conselho Municipal de Patrimônio Cultural,, conforme necessidades do novo uso, desde que não causem prejuízos à tipologia original. Deve considerar a elaboração e execução de projetos hidráulico e elétrico, conforme as normas da ABNT.

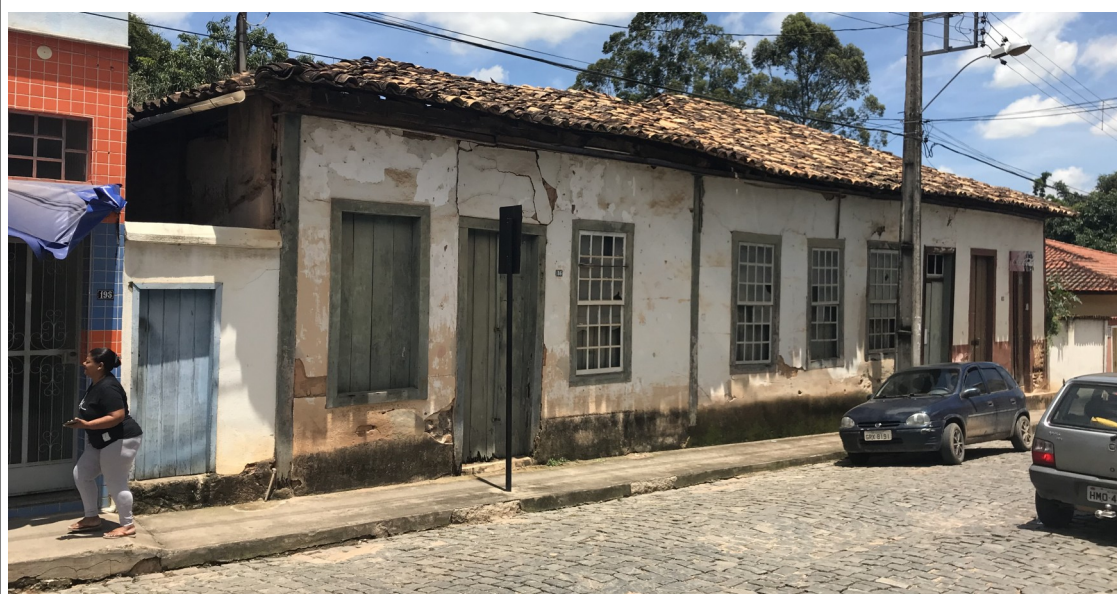
Figura 4 – Fachada frontal da imóvel da Rua Melo Viana nº 180 e 186, por outro ângulo. Fonte: acervo CPPC.

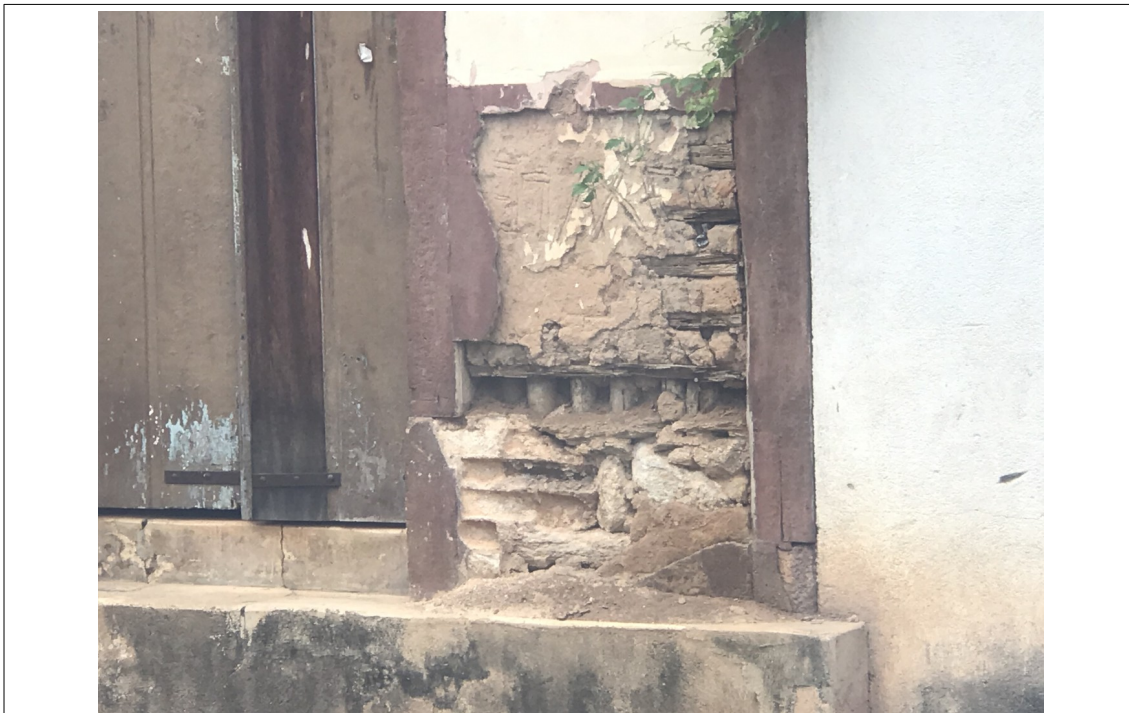
sistema construtivo de pau a pique. Os trechos expostos apresentam comprometimento da trama de madeira e pedra do enchimento devido a exposição às intempéries. O telhado apresenta abatimentos, o que denuncia a existência de danos no engradamento, telhas deslocadas e desgastadas, e já se encontra em processo de arruinamento, permitindo a entrada de água da chuva no interior do imóvel, o que acelera seu processo de degradação. As esquadrias apresentam elementos de madeira desgastados, com vidros quebrados, lacunas e perda da pintura.

Figura 5 – Comprometimento das vedações de pau a pique, com danos na trama e perda do enchimento. Fonte: acervo CPPC.

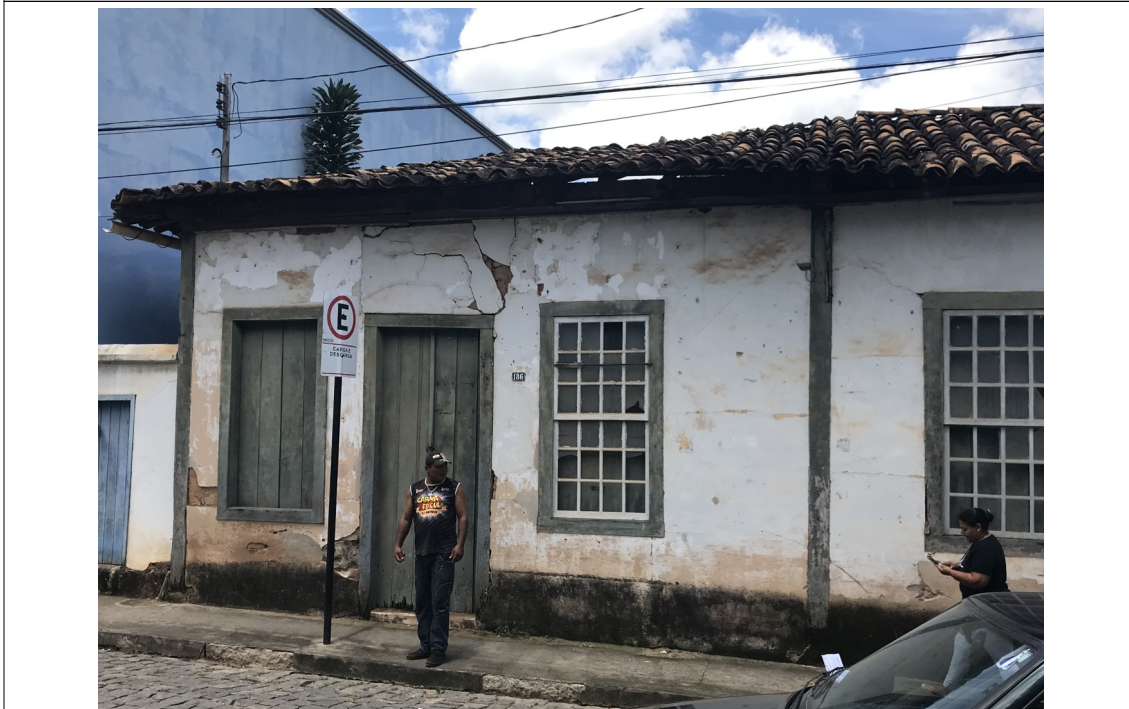
Figura 6 – Estado avançado de degradação do imóvel; é possível notar que a parte posterior do telhado desabou. Trechos com trincas, estufamento e descolamento do reboco. Fonte: acervo CPPC.

Em vistoria técnica realizada em 13/12/2019, constatou-se que o imóvel encontra-se sem uso e em avançado estado de degradação. A cobertura encontra-se em processo de arruinamento, há fissuras, trincas e descolamento de reboco em todas as fachadas, expondo o imóvel à ação das intempéries, acelerando e acentuando seu processo de degradação.

- Especialista em estruturas deverá avaliar a necessidade de escoramento das alvenarias e cobertura da edificação, de modo a se evitar a ocorrência de novos danos,
- Para que o imóvel resista ao período de chuvas e até que seja realizada a recuperação completa da cobertura, é necessária revisão de toda cobertura do imóvel prevendo substituição de materiais comprometidos e a complementação do trecho arruinado, realizando reforços caso necessário,
- A limpeza interna do imóvel e a capina da área no entorno também são necessárias para evitar a proliferação de animais, acúmulo de umidade junto à base da edificação e exposição do imóvel a riscos de incêndios. Os materiais originais encontrados passíveis de aproveitamento deverão ser armazenados em local seguro, longe da umidade, para seu aproveitamento na futura restauração.

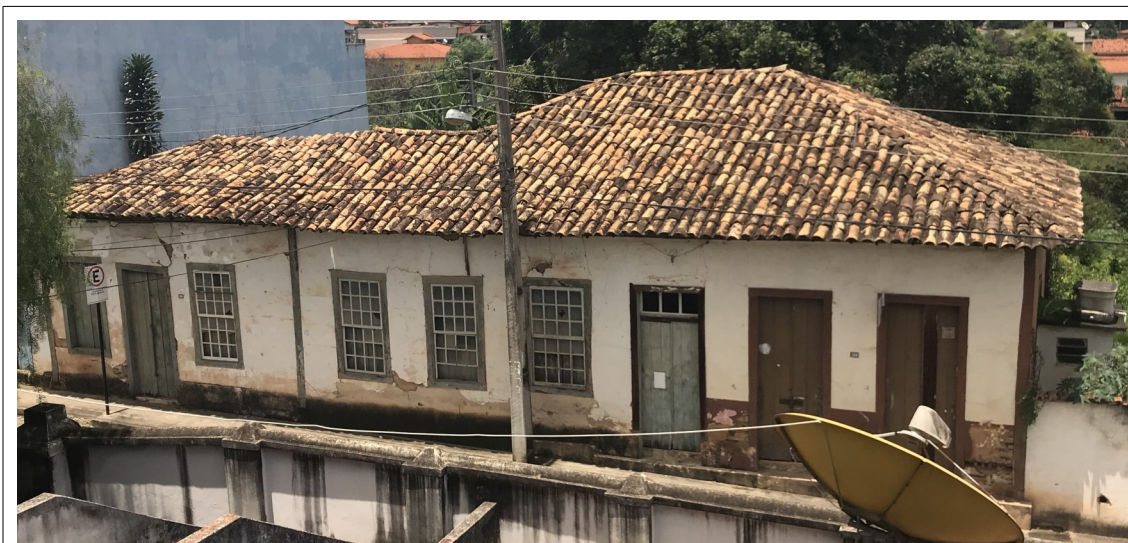
Figura 7 – Aspecto geral da edificação. O telhado apresenta abatimentos e início de arruinamento no trecho esquerdo, fundos. Fonte: acervo CPPC.
