**NOTA TÉCNICA N° 111/ 2015**

1. **Referência:** Procedimento de Apoio a Atividade Fim nº MPMG – 0024.15.007532-3
2. **Localização:** Imóvel situado na Praça José de Freitas Marques, nº 157, Centro, Bonfim – MG. O imóvel é de propriedade do senhor Jair Vieira da Silva e está matriculado no Cartório de Registro de Imóveis sob o número 2.447/1981.

3. **Objetivo:** Proceder à análise do valor cultural do imóvel supramencionado.
4. **Contextualização:**

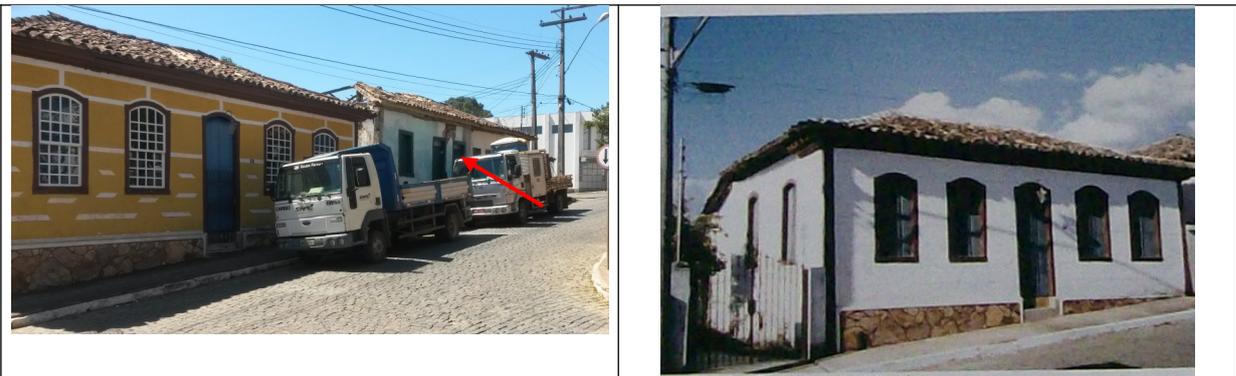
Figuras 04 e 05 – Nessas fotografias é possível verificar as semelhanças entre os registros do mesmo imóvel. Também foi assinalada a edificação em estudo.

Verifica-se que, embora o imóvel indicado nas figuras 04 e 05 apresente algumas diferenças de um registro para o outro, trata-se do mesmo imóvel. Essa afirmação se deve a presença do alicerce com característica idêntica, dos números de vãos, das esquadrias em canga de boi, a presença de portão de grade na lateral direita do imóvel e a implantação próxima do poste de energia, entre outros aspectos. Esse imóvel é importante para a análise, tendo em vista que foi indicado, no Dossiê de Tombamento, como implantado no entorno da Igreja Matriz do Senhor do Bonfim (Santuário). De fato, em uma das fotos enviadas pela Promotoria de Justiça de Bonfim, é possível ver a lateral direita da igreja e uma praça. A praça, contígua à Igreja é denominada “Getúlio Vargas”, atual José de Freitas Marques.

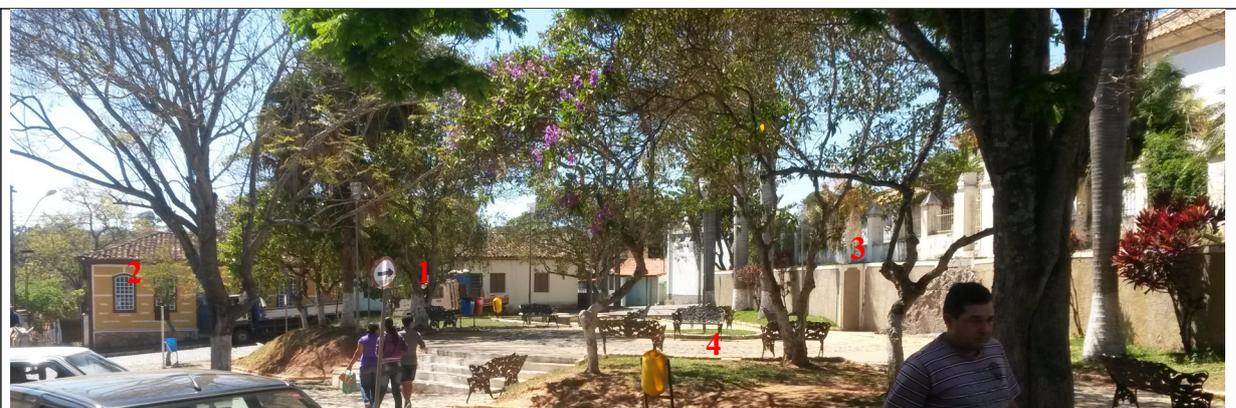
Figura 06 – Observa-se, na sequência numérica, que o número 1 corresponde ao imóvel em análise, o número 2 ao imóvel edificado na lateral direita do bem anteriormente mencionado, o número 3 à Igreja Matriz do Senhor do Bonfim e o número 4 à praça.

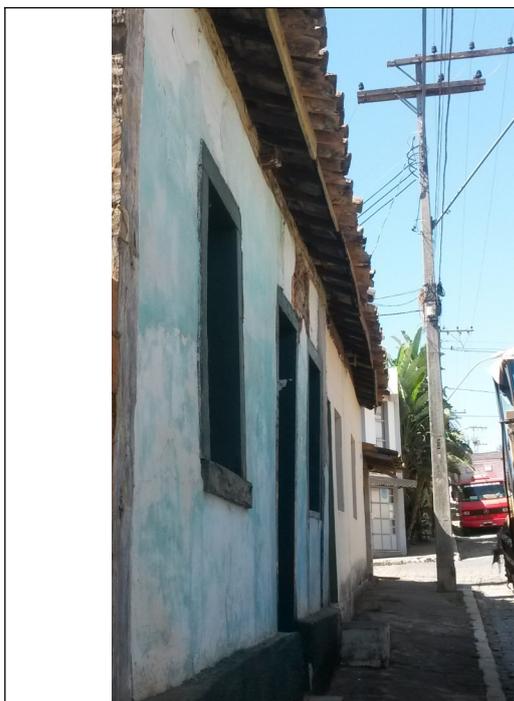
Figura 07 – Registro fotográfico da edificação em análise.

Apesar do seu valor cultural<sup>3</sup>, verifica-se que o imóvel encontra-se em mau estado de conservação, já em processo de arruinamento. Houve desmoronamento de parte do telhado e há trechos com desprendimento do reboco, expondo a edificação às intempéries.

Acredita-se que um conjunto de fatores contribuiu com a deterioração do imóvel. O material utilizado na construção do imóvel (madeira e terra), é frágil, não é resistente à umidade e ficou em constante contato com esta, principalmente após o arruinamento de parte da cobertura. Além disso, que houve omissão dos proprietários, que deixaram de praticar ações de conservação<sup>4</sup> preventiva e manutenção<sup>5</sup> permanente no bem edificado, o que se agravou devido a falta de uso do imóvel. O poder público municipal, responsável pelo tombamento provisório do imóvel em questão, deixou de zelar pelo patrimônio cultural, ao se omitir no dever de fiscalizar a integridade do bem tombado, de forma que devem responder solidariamente pelo dano ao imóvel, ainda que de forma indireta, pela omissão<sup>6</sup>.

- Que sejam adotadas medidas emergenciais necessárias para preservar a edificação até que se iniciem as obras de restauração do imóvel. São elas:
  - ✓ Realizar o escoramento estrutural e das alvenarias da edificação, utilizando as técnicas para intervenções em edifícios históricos (anexo 1). As escoras irão reduzir a movimentação que porventura esteja ocorrendo na edificação, preservando o imóvel até que se inicie as obras de restauração. O escoramento deverá ser realizado por técnico especializado (projeto e execução) e deverá ser anotada a respectiva ART (anotação de responsabilidade técnica);

- ✓ Recomposição da cobertura no trecho arruinado e revisão nas demais áreas, prevendo substituição do madeiramento comprometido, utilizando madeiras adequadas para este fim e de grande resistência e durabilidade. Deverá ser preservado o mesmo modelo de telhas, sendo que o material original passível de aproveitamento deverá ser reutilizado, após limpeza. Devem ser respeitadas as características originais da cobertura, como número de águas, inclinação, dimensão dos beirais, etc;

- ✓ Deve ser feito reforço na estrutura da edificação que suporte o peso da cobertura até sua completa restauração;
  - ✓ A limpeza interna do imóvel é necessária para evitar a proliferação de animais, acúmulo de umidade junto à base da edificação e exposição do imóvel a riscos de incêndios. Os materiais originais encontrados passíveis de aproveitamento deverão ser armazenados em local seguro, longe da umidade, para seu aproveitamento na futura restauração;

- ✓ Deverá haver o desligamento da energia para evitar curtos circuitos e incêndios;
  - ✓ As esquadrias devem permanecer fechadas para evitar a degradação da edificação devido à ação de vândalos e intempéries. Entretanto, é necessária visita rotineira no imóvel com abertura das janelas para permitir ventilação na parte interna do imóvel;

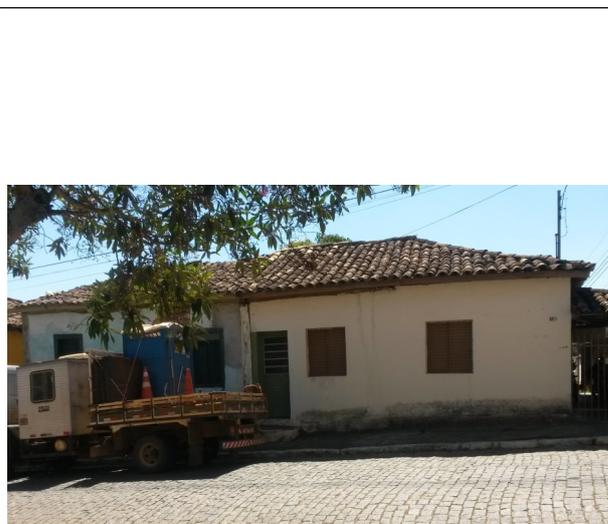
Figura 08 – Registro fotográficos das edificações de número 151 e 157 (em análise).

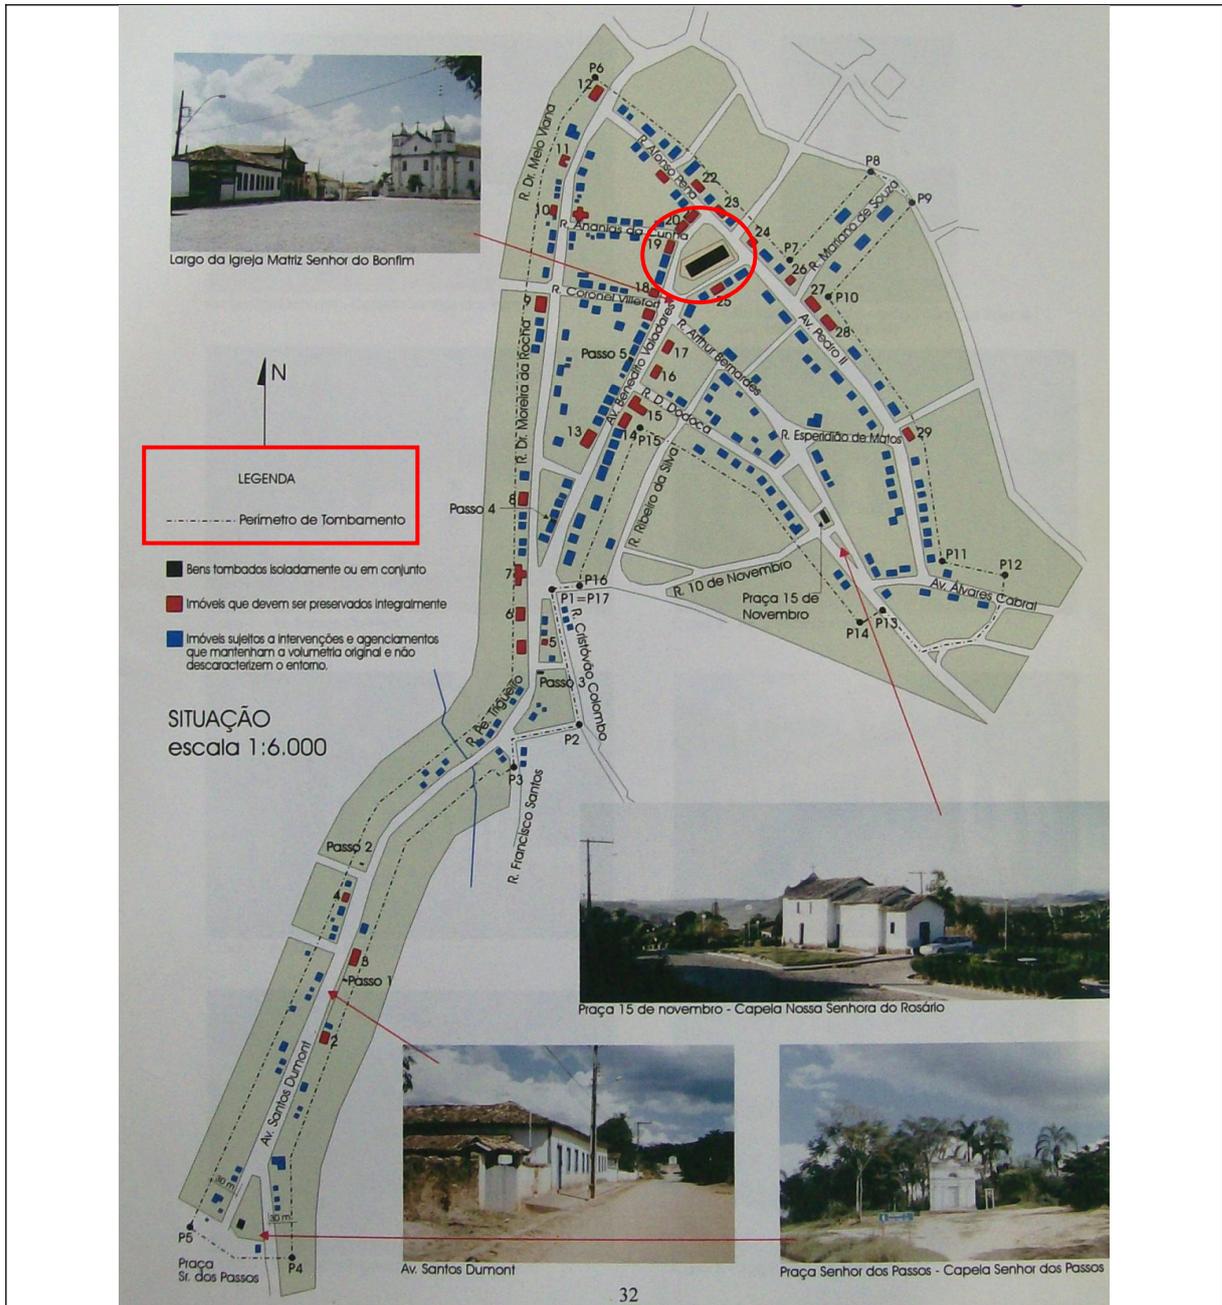
O Núcleo Histórico do município de Bonfim foi protegido, em nível municipal, através do Decreto nº 21-A/97. Em análise ao mapa do Núcleo Histórico tombado, verifica-se que o imóvel foi representado na cor vermelha. Segundo a legenda os imóveis indicados com essa cor foram descritos como “imóveis que devem ser preservados integralmente”. **Conclui-se que o valor cultural do bem foi reconhecido ao figurar no perímetro protegido, parte integrante de um território considerado o “núcleo histórico do município” – área culturalmente relevante para a comunidade bonfinense. Sua importância também está assinalada ao ter sido indicado entre os imóveis que devem ser preservados integralmente.**

No mapa os imóveis - indicados nas figuras 04, 05, 07 e 08 - estão do lado direito da Igreja Matriz do Senhor do Bonfim. O quarteirão, de pequenas dimensões, está ocupado por esses dois imóveis.

Figura 10 – Perímetro de tombamento do Núcleo Histórico de Bonfim. Nota-se que a localização da Matriz foi assinalada. Fonte: Dossiê de Tombamento do Núcleo Histórico de Bonfim, exercício 2000. Consulta realizada na Gerência de Documentação e Informação do IEPHA.

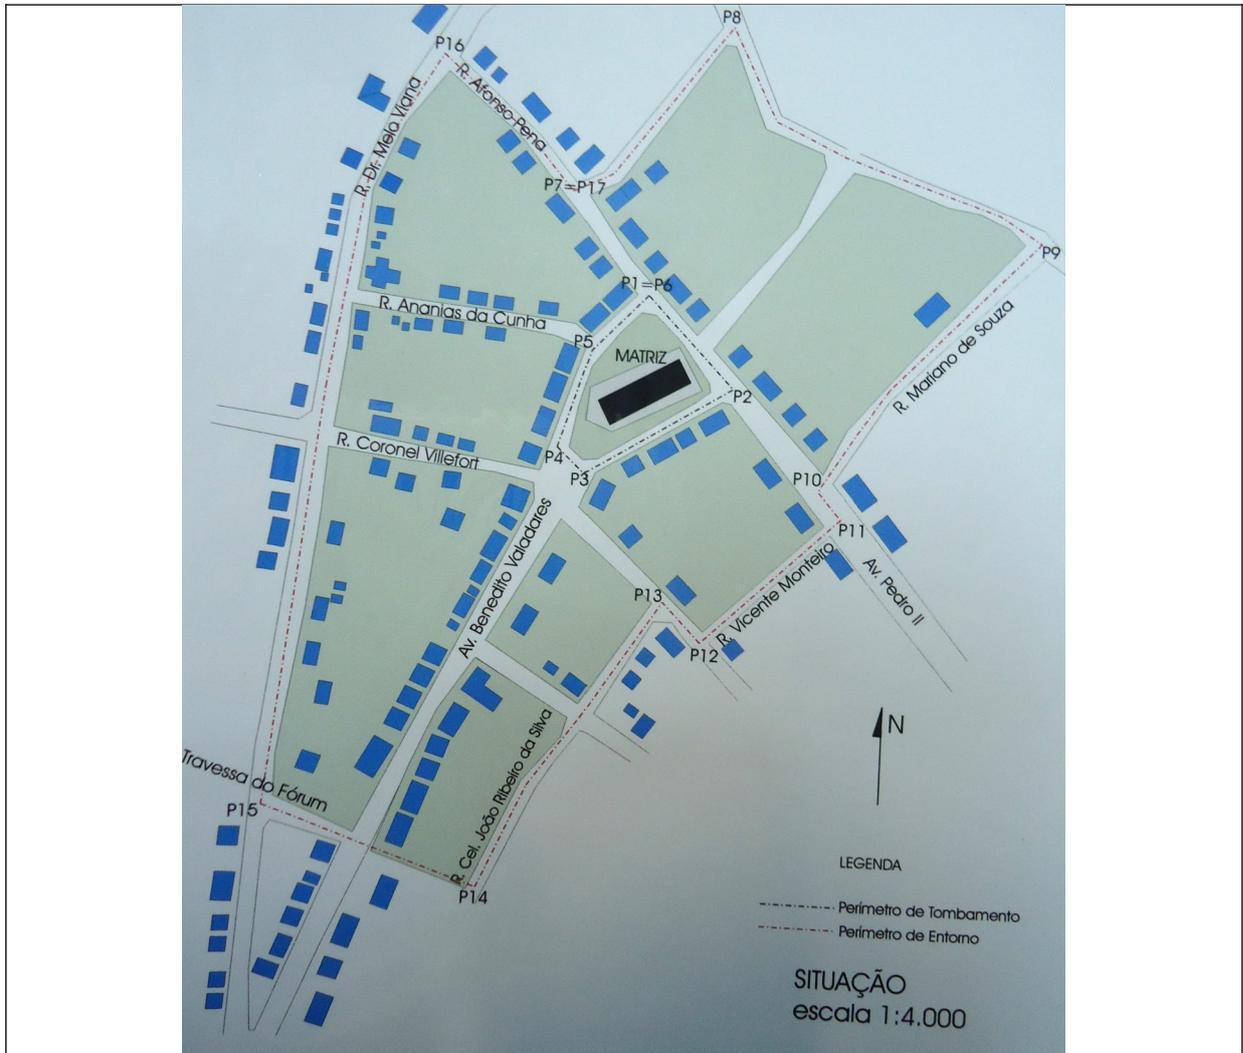
Ao ser contemplado no perímetro de entorno no tombamento da Igreja Matriz o imóvel teve, mais uma vez, o seu valor assinalado como culturalmente relevante para o município.

Figura 11 – Perímetro de tombamento e entorno da Igreja Matriz do Senhor do Bonfim. Fonte: Documento consultado na Gerência de Documentação e Informação do IEPHA.
