*INVENTÁRIO DE PROTEÇÃO AO
ACERVO CULTURAL
I.P.A.C*

*BRASÍLIA DE MINAS
2009*

ESTRUTURAS ARQUITETÔNICAS E URBANÍSTICAS

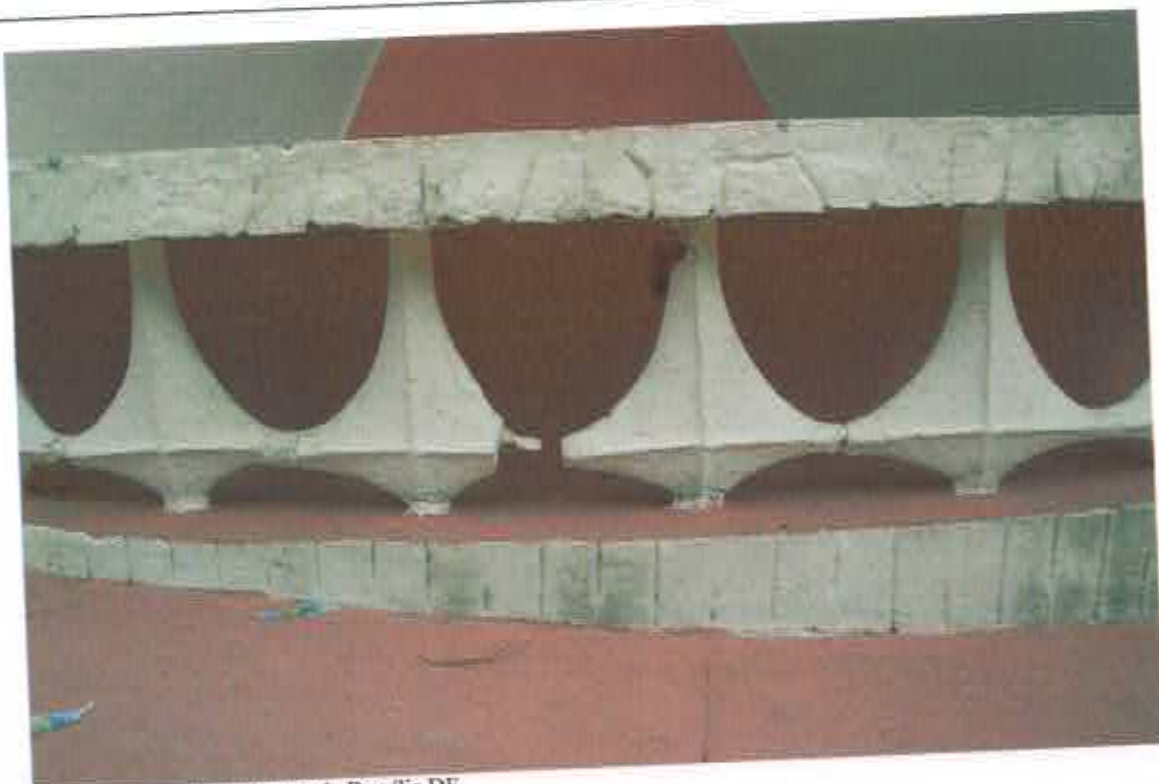
Detalhe: homenagem à arquitetura de Brasília DF
Fotografia: Helena Rosmaninho Alves
14 de janeiro de 2008.

Embaixo, contornando toda a estrutura do monumento, havia as colunas do palácio da alvorada (em tamanho pequeno), em homenagem à Brasília, capital do Brasil. Ao fundo havia um pequeno lago iluminado com uma luz azul, com plantas aquáticas e buganvilias multicolors, com galhos caídos, adornando a parte superior da concha, contornado sua abertura, havia uma seqüência de lâmpadas. Em frente um jardim gramado, com bancos de cimento em estilo moderno e uma pira, onde era colocada a tocha olímpica durante as festividades de sete de setembro.

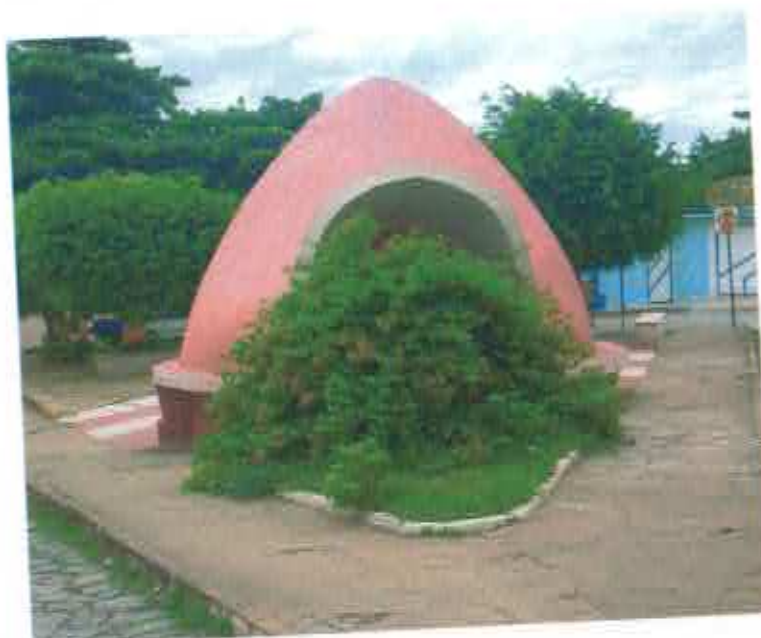
Parte de trás da concha acústica
Fotografia: Helena Rosmaninho Alves
14 de janeiro de 2008

A construção original foi totalmente descaracterizada, a pintura esta suja e descascando, a replica dos arcos da alvorada estão em alguns pontos quebradas. O lago foi tomado pelo mato. E não há iluminação pública adequada.

Restauo de todo o complexo arquitetônico da concha acústica
Pintura interna e externa, revitalização do jardim e iluminação adequada.

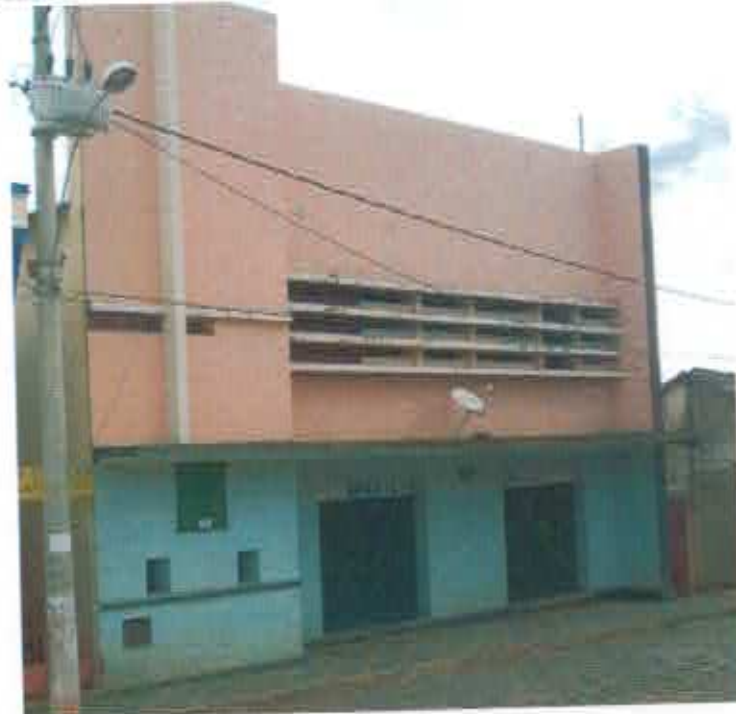
Cinema de Brasília de Minas
Fotografia: Helena Rosmaninho Alves
14 de janeiro de 2008.

O cinema de Brasília de Minas é uma construção moderna, toda em tijolos e cimento, sendo a parte interna com pé direito duplo, e acústica apropriada para propagação do som. O telhado é de telhas francesas. A edificação possui laje. E uma cobertura que melhora a distribuição sonora.

A edificação mantém sua integridade estético/formal e físico/construtiva com todos os elementos físicos e estruturais, desempenhando suas funções.

Pintura externa, revisão do telhado e troca das telhas quebradas.

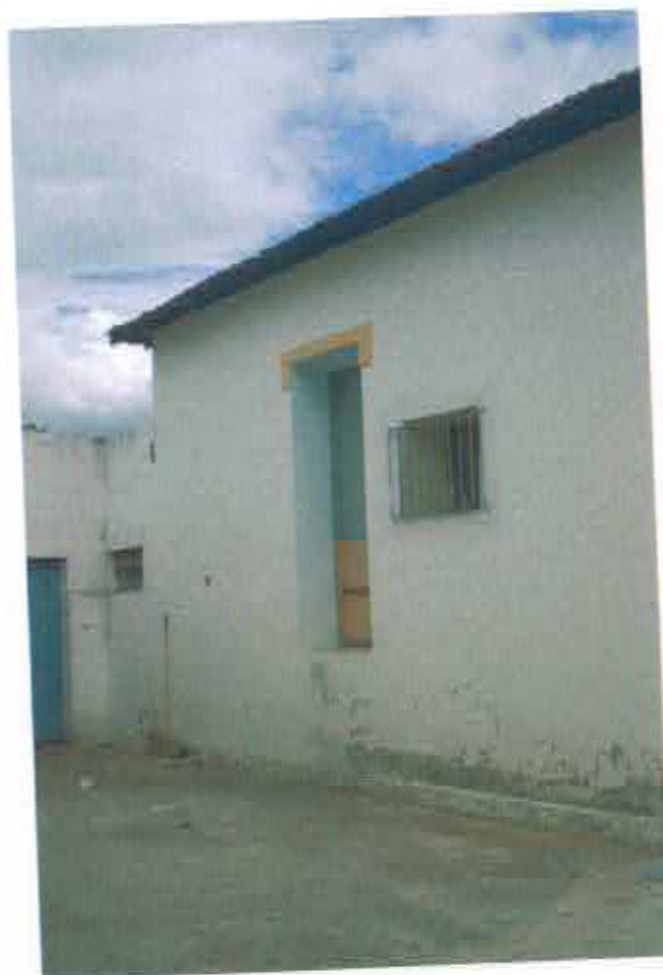
Fundos da Cadeia Pública
Fotografia: Helena Rosmaninho Alves
14 de janeiro de 2008.

A edificação é construída em adobe, com telhado de duas águas cobertos com telhas de coxas. As janelas e portas são de madeira. O teto da edificação é de laje. Na lateral da edificação existe um pequeno jardim.

A edificação mantém sua integridade estético/formal e físico/construtiva com todos os elementos físicos e estruturais, desempenhando suas funções. A Cadeia Pública de Brasília de Minas foi reformada pela última vez em meados de 1980.

Pintura e jardinagem.

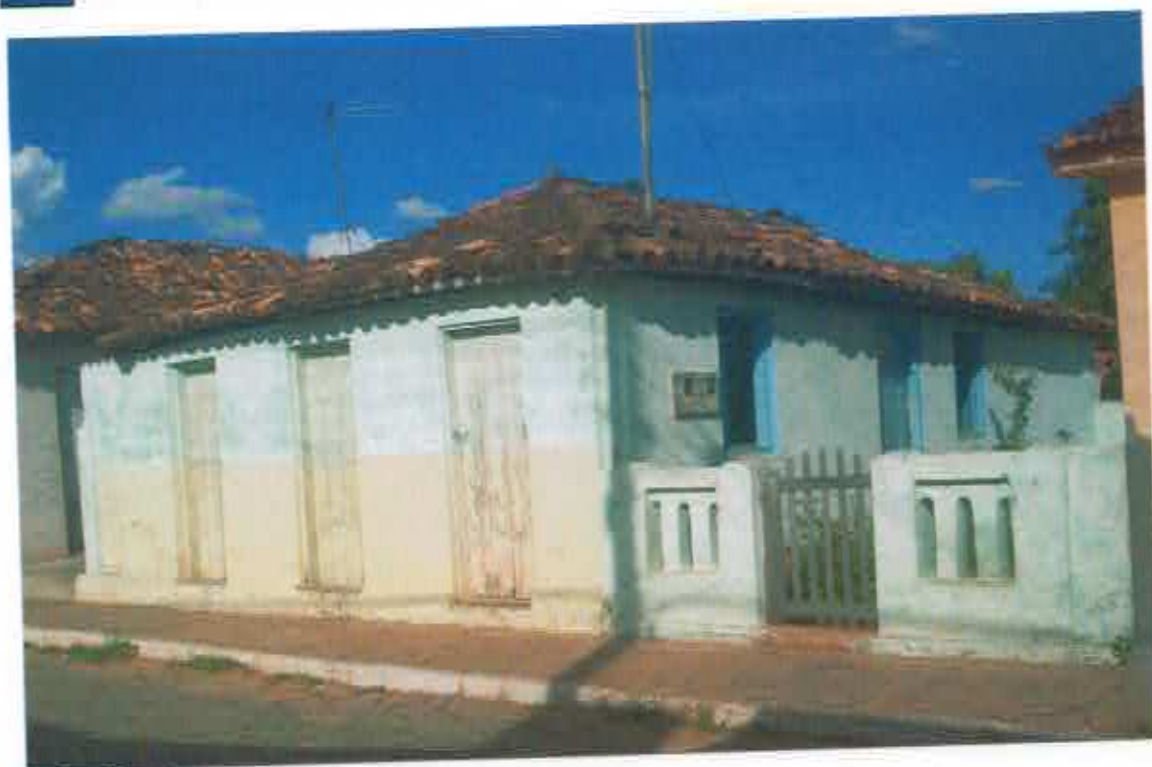
Fachada da edificação
Fotografia: Helena Rosmaninho Alves
14 de janeiro de 2008.

A construção em estilo colonial rústico possui sete cômodos. A edificação foi construída em adobe e madeira. O telhado de quatro águas, coberto por telhas de “coxas”. O imóvel possui forro de esteira. E em alguns cômodos o telhado é aparente.

A edificação mantém a integridade estrutural, mas apresenta problemas de ordem física. Como telhas quebradas e fora do lugar.

Portas empenadas, mofo, umidade, infiltração nas paredes.

Revisão do telhado, substituição das telhas danificadas.

Substituição do forro.

Conserto das paredes danificadas pela infiltração.

Pintura externa e interna.

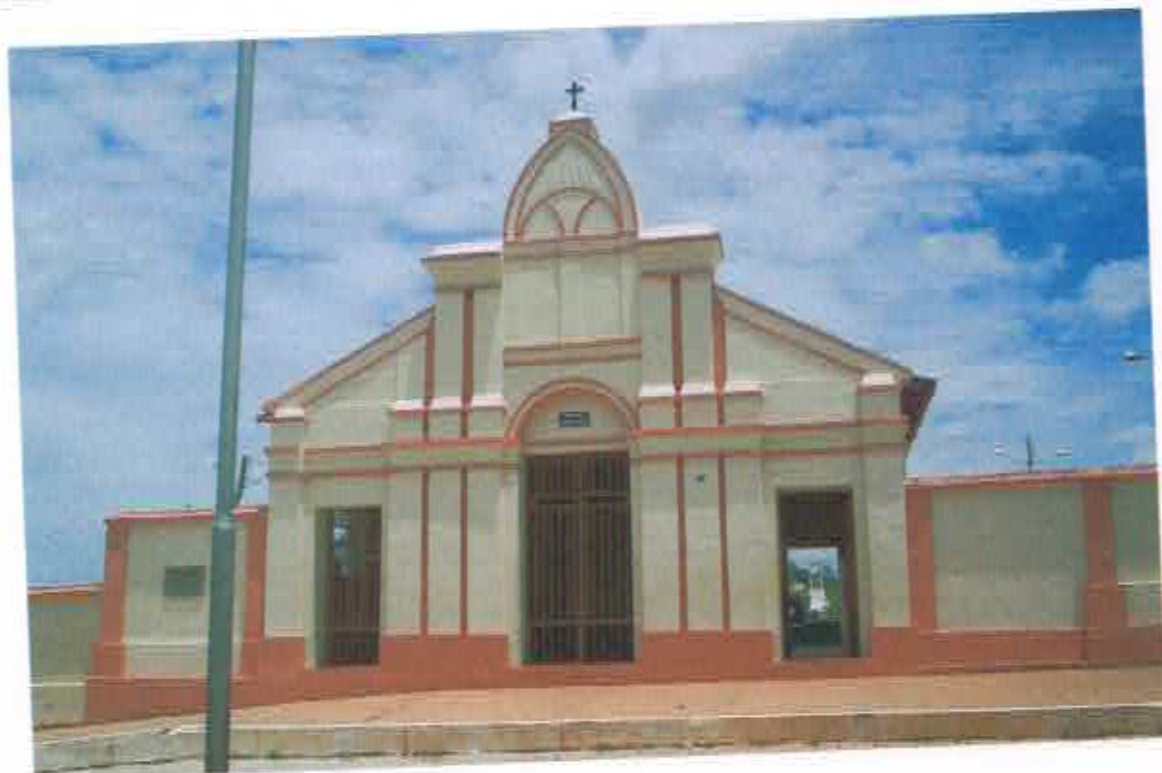
Fachada
Fotografia: Helena Rosmaninho Alves
14 de janeiro de 2008.

Construído na Praça Joaquim Rocha o cemitério de Brasília de Minas, é uma construção eclética, que compõem uma capela e um grande espaço cercado por muro.

O cemitério de Brasília de Minas está em bom estado de conservação apresentado raras rachaduras nos muros e algumas telhas quebradas no telhado da capela.

Revisão do telhado e substituição das telhas danificadas.
Pintura da capela e dos muros.

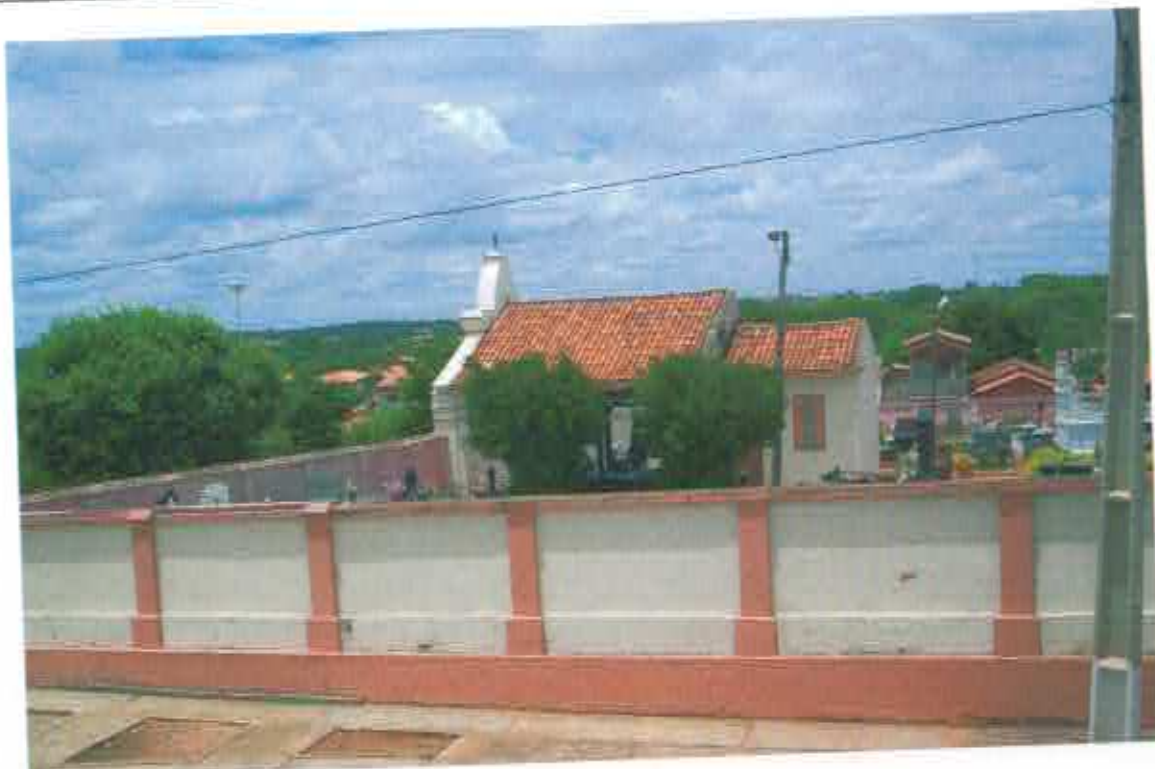
Vista lateral do Cemitério
Fotografia: Helena Rosmaninho Alves
14 de janeiro de 2008.
