LAUDO TÉCNICO Nº 22/ 2020

Complementar ao Laudo Técnico nº 05/2020

1. **Objeto:** Muro de pedras situado no entorno da Igreja de São Vicente de Paulo.
2. **Município:** Brumadinho- Ponte das Almorreimas.
3. **Proteção existente:** Lei 3.924/61.
4. **Objetivo:** Análise dos danos causados ao patrimônio arqueológico em decorrência das obras emergenciais executadas pela Vale S.A. após o rompimento de estruturas na Mina do Córrego do Feijão.
5. **Contextualização:**

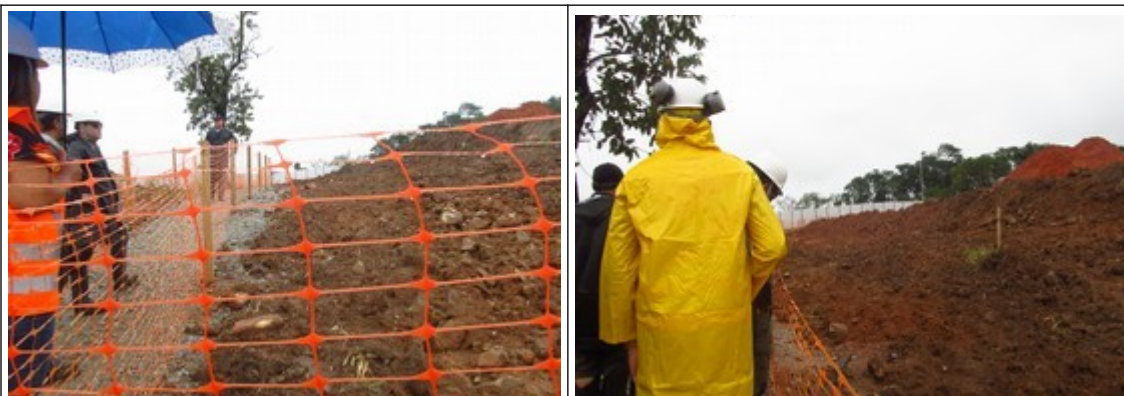
O Técnico do IPHAN e os demais participantes da visita foram guiados por uma representante da comunidade até o local onde teriam sido encontrados os fragmentos cerâmicos alguns dias após a supressão do segmento de muro de pedras. Constatou-se que o solo foi intensamente revolvido em decorrência das obras, impossibilitando a identificação de quaisquer outros vestígios arqueológicos. Isso indica que as orientações expressas no Ofício nº 3322/2019/ DIVAP IPHAN-MG/ IPHAN-MG, sobretudo no que diz respeito à não intervenções em subsuperfície, não foram observadas pelos responsáveis pelas obras.

Figuras 1 e 2- Local onde teriam sido identificados os fragmentos cerâmicos nas proximidades do segmento de muro de pedras suprimido no entorno da Igreja de São Vicente de Paulo em Ponte das Almorreimas. Fotos da vistoria.

2. A identificação (e coleta) de fragmentos cerâmicos, pouco depois da supressão do segmento de muro de pedras nas proximidades da Igreja da comunidade de Ponte das Almorreimas, pode evidenciar a presença de um sítio pré histórico que não foi mencionado na documentação encaminhada para análise do IPHAN. O material arqueológico coletado deve ser analisado, com vistas a assegurar algum conhecimento sobre o sítio;

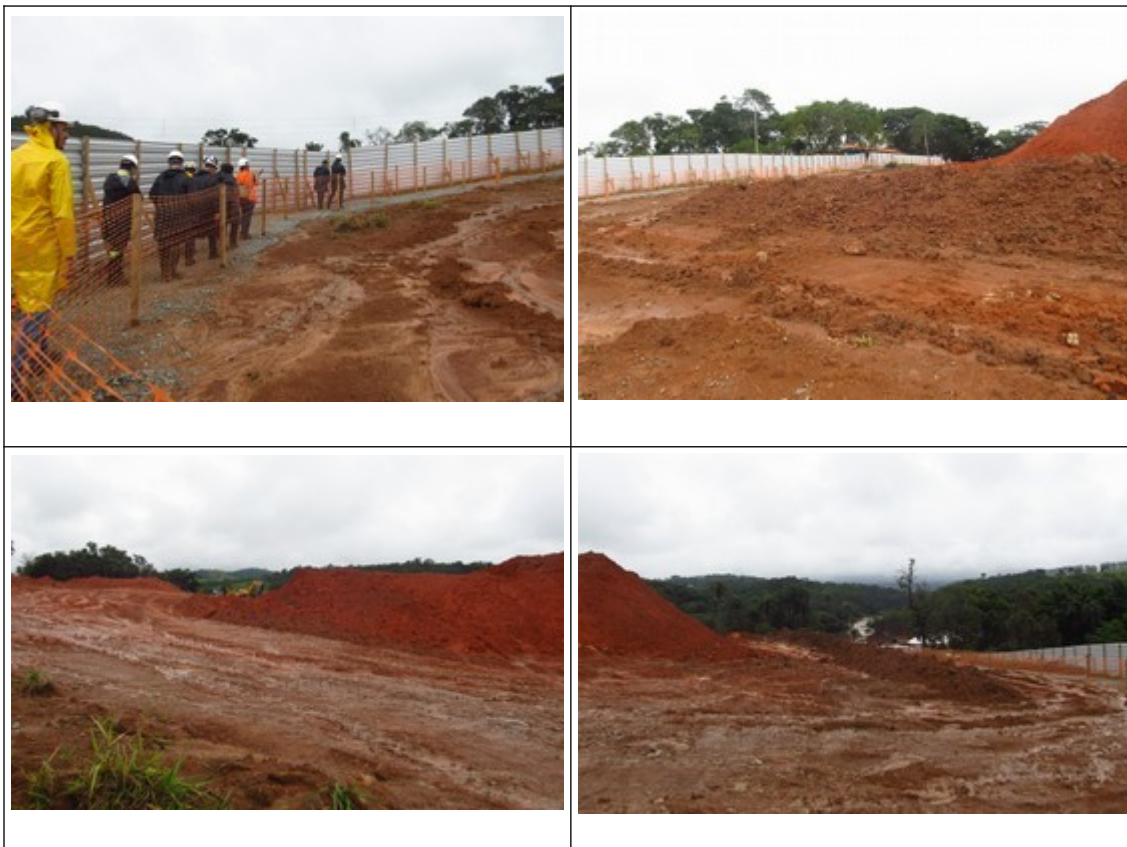
O grupo participante da vistoria continuou acompanhando os tapumes metálicos implantados nas proximidades da Igreja da comunidade de Ponte das Almorreimas, para ter uma dimensão mais ampla do canteiro de obras.

Figuras 3, 4, 5 e 6- Vistoria acompanhando os tapumes metálicos implantados nas proximidades da Igreja de São Vicente de Paulo em Ponte das Almorreimas. Fotos da vistoria.

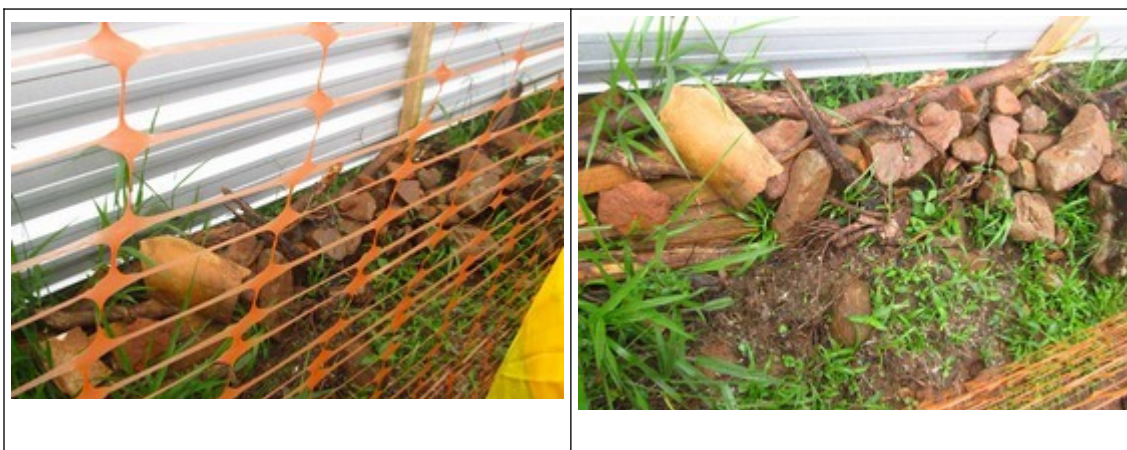
No percurso, até os fundos da Igreja de São Vicente de Paulo, foram verificadas pedras, que, ao que tudo indica, são remanescentes do segmento de muro suprimido.

Figuras 7 e 8- Pedras remanescentes do segmento de muro suprimido no entorno da Igreja de São Vicente de Paulo em Ponte das Almorreimas. Fotos da vistoria.

3. A destinação final dos sedimentos provenientes da destruição do segmento do muro de pedras que se encontram armazenados em um dos canteiros de obras deve ser

definida com a oitiva da comunidade de Ponte de Almorreimas. A eventual criação de um memorial e/ou remontagem do segmento de muro de pedras suprimido devem ser avaliadas;

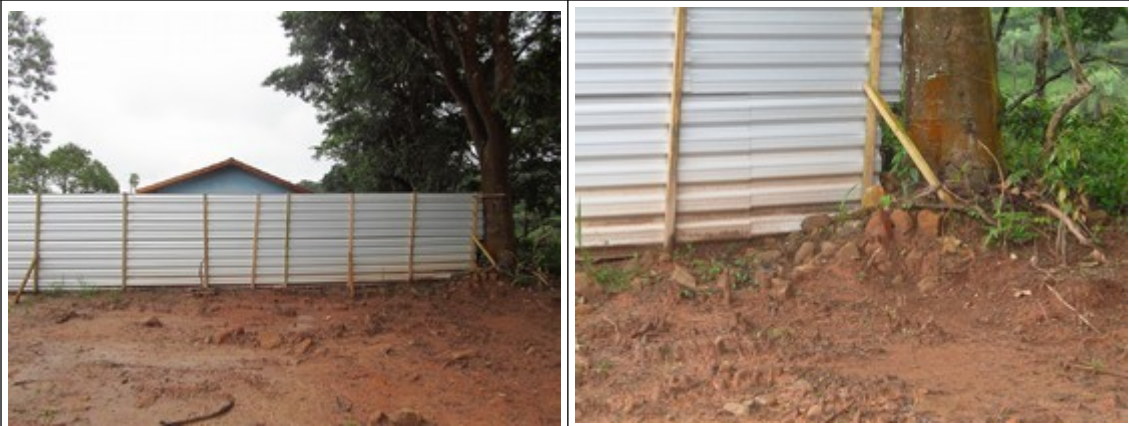
Nos fundos da Igreja da comunidade de Ponte das Almorreimas também se constatou pedras possivelmente remanescentes do segmento de muro suprimido.

Figuras 9 e 10- Pedras possivelmente remanescentes do segmento de muro suprimido nos fundos da Igreja de São Vicente de Paulo em Ponte das Almorreimas. Fotos da vistoria.

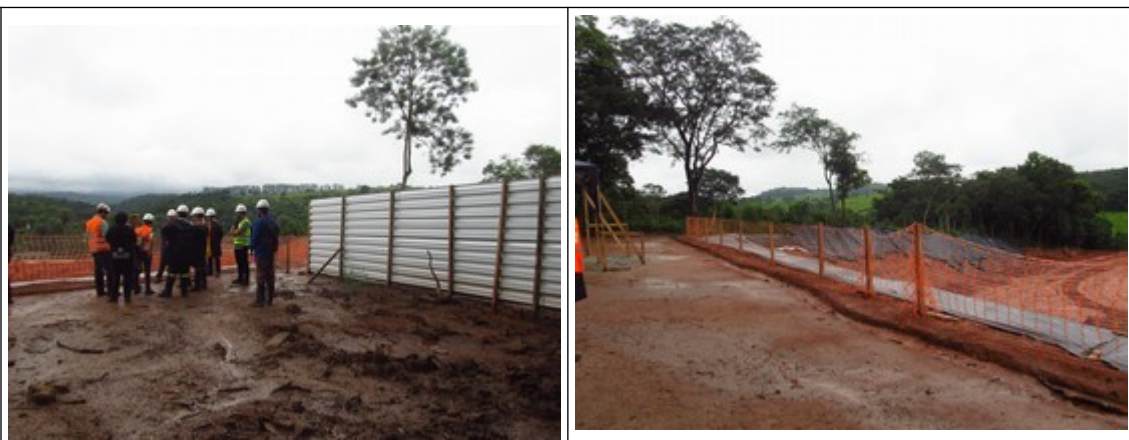
Figuras 11 e 12- Imagens do canteiro de obras nos fundos da Igreja de São Vicente de Paulo em Ponte das Almorreimas. Fotos da vistoria.

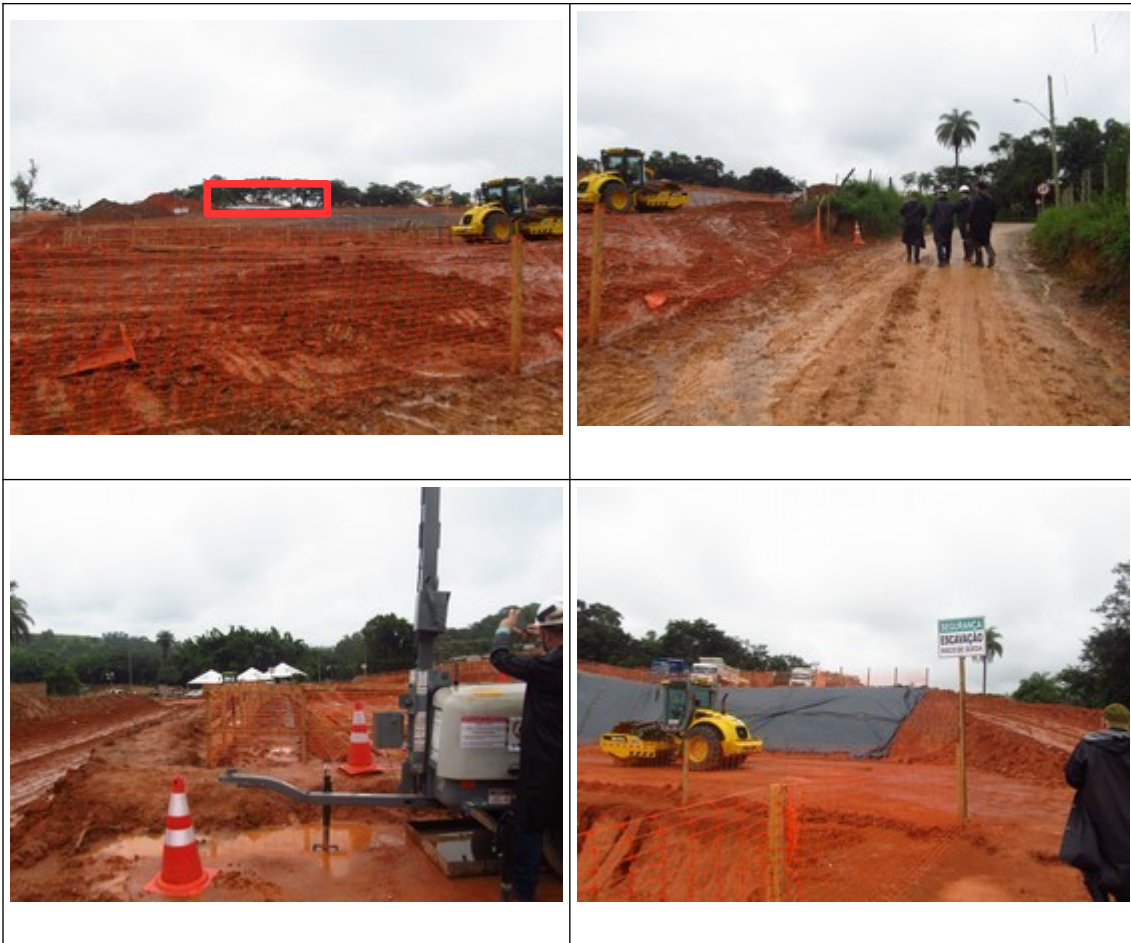
Na sequência, o grupo participante da vistoria seguiu em direção à parte mais baixa do canteiro de obras, de onde é possível visualizar a fachada lateral direita de Igreja de São Vicente de Paulo. Novamente, evidenciou-se a grande dimensão das obras e a intensidade das atividades de movimentação de terra praticada na área.

Figuras 13, 14, 15 e 16- Imagens da parte mais baixa do canteiro de obras. Assinalada, na 1ª imagem, a fachada da lateral direita da Igreja de São Vicente de Paulo em Ponte das Almorreimas. Fotos da vistoria.

1. As obras emergenciais executadas em Ponte das Almorreimas envolveram atividades de movimentação de terra e intensa circulação de veículos e equipamentos pesados que alteraram drasticamente o contexto de inserção dos sítios e/ou vestígios arqueológicos existentes no local. Portanto, a recomendação expressa do IPHAN, de que, em hipótese alguma, deveriam ser realizadas intervenções de subsuperfície, não foi observada pelos responsáveis pela execução das obras;

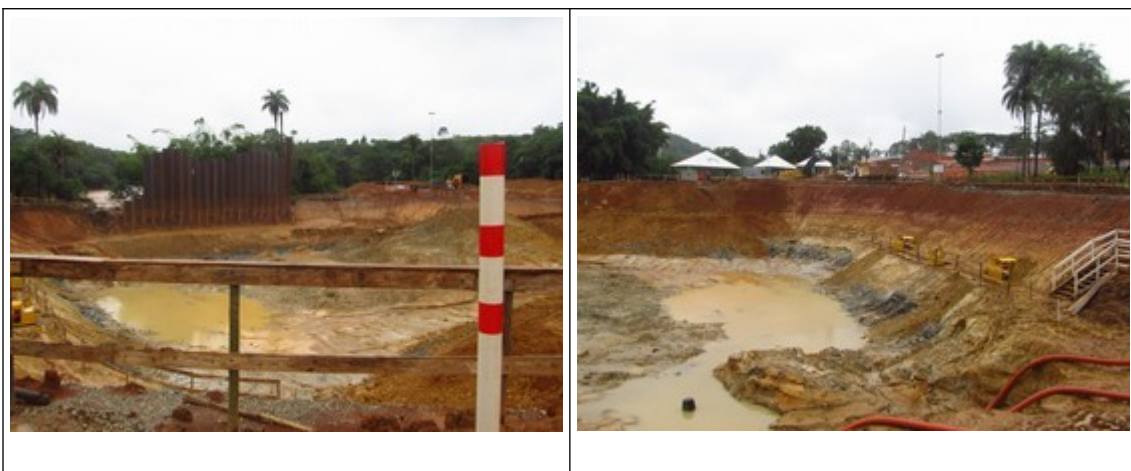
A partir daí, o grupo participante da vistoria seguiu para o canteiro de obras instalado às margens do rio Paraopeba.

Figuras 17 e 18- Canteiro de obras às margens do rio Paraopeba. Fotos da vistoria.

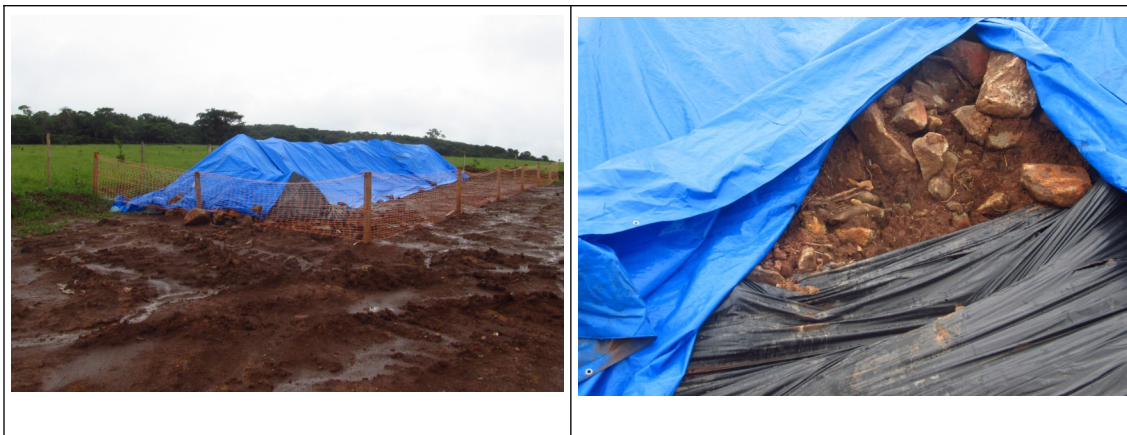
Para finalizar a vistoria, parte do grupo se dirigiu ao canteiro de obras, onde estão depositados os sedimentos do segmento de muro de pedras suprimido.

Figuras 19 e 20- Sedimentos do segmento de muro de pedras suprimido na comunidade de Ponte das Almorreimas, cobertos por lona. Fotos da vistoria.
