NOTA TÉCNICA N ° 19/2019.

1. **Objetivo:** Análise da existência / ocorrência de bens culturais nos locais atingidos pela lama de rejeitos de mineração decorrentes do rompimento da Barragem de Córrego do Feijão.

2. **Município:** Brumadinho

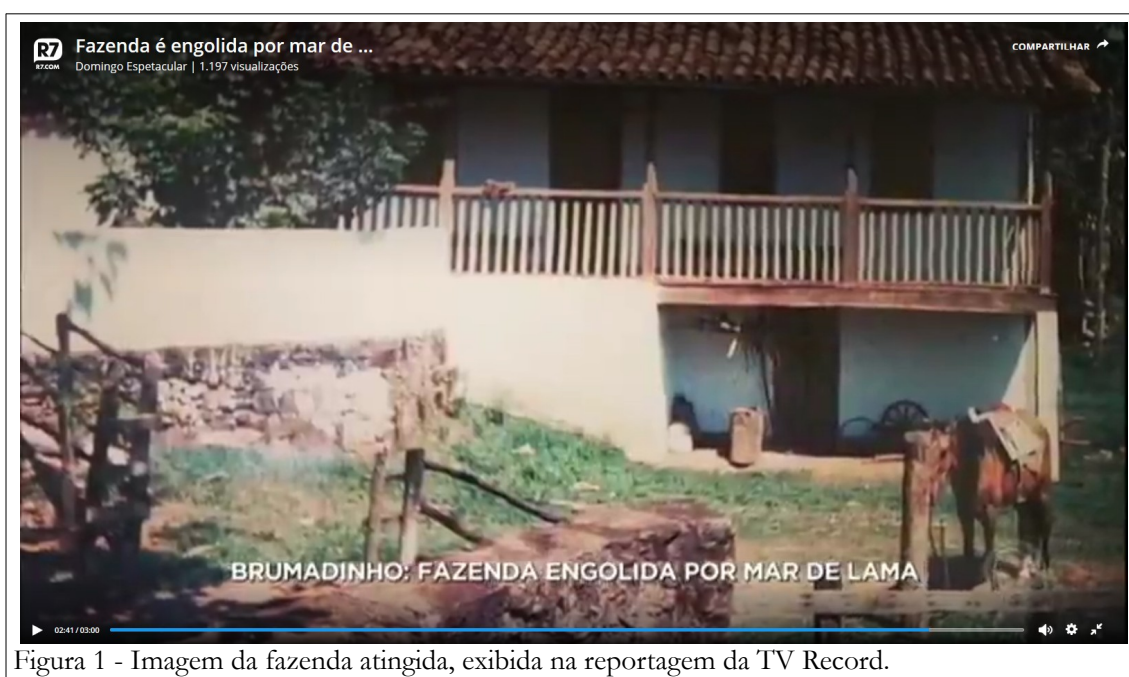
Figura 1 - Imagem da fazenda atingida, exibida na reportagem da TV Record.

Em reportagem exibida pela TV Record², é informado que uma fazenda do século XVIII foi atingida pela lama de rejeitos de mineração. A imagem apresentada é de uma edificação rural de grande valor histórico e arquitetônico.

Desta forma, para abranger a totalidade de bens culturais existentes na área, este Setor Técnico considerou fundamental a consulta dos processos de licenciamento ambiental existentes na área, o que já está sendo realizado pelo arqueólogo Rogério Tobias do Instituto Pristino. Estes bens constarão no laudo complementar que será feito em etapa subsequente.

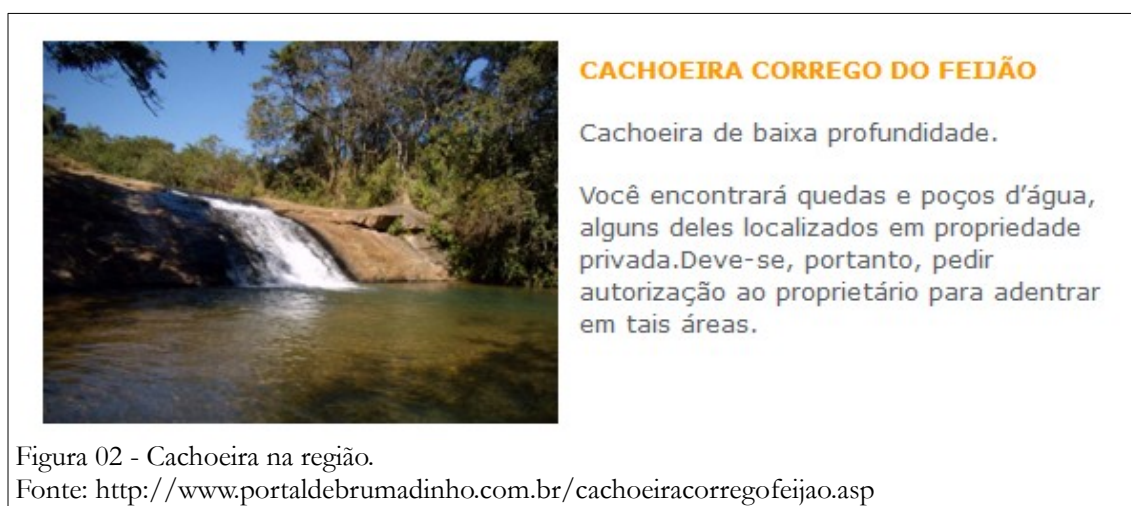
Em pesquisas realizadas na internet, identificamos uma cachoeira na região de Córrego do Feijão, que possivelmente foi atingida pela lama de rejeitos.
