Promotoria Estadual de Defesa do Patrimônio Cultural e Turístico

LAUDO TÉCNICO 50/2012

3.2 - Breve descrição da Praça Antonino Pinto Mascarenhas:

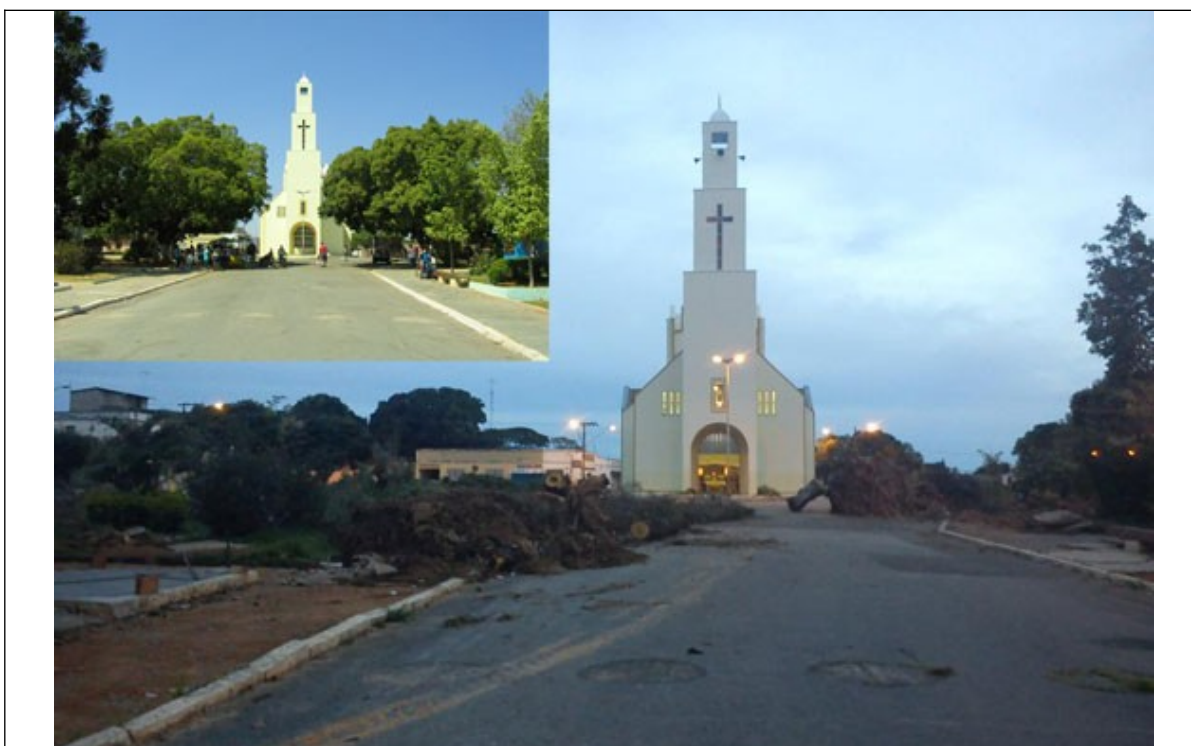
Esta conclusão vai ao encontro do Decreto, posto que se depreende deste que o tombamento se deu em virtude da necessidade de se manter **as características da praça, tendo em vista que estas contribuem para a qualidade de vida da cidade de Caetanópolis.** A permanência de, pelo menos, algumas espécies das árvores originalmente presentes na praça, contribuía para a manutenção de suas características. No entanto, esta orientação não foi cumprida, conforme se verifica na imagem constante na tabela abaixo.

Figura 18 – Fotografias comparativas de antes e depois da retirada das árvores da praça.

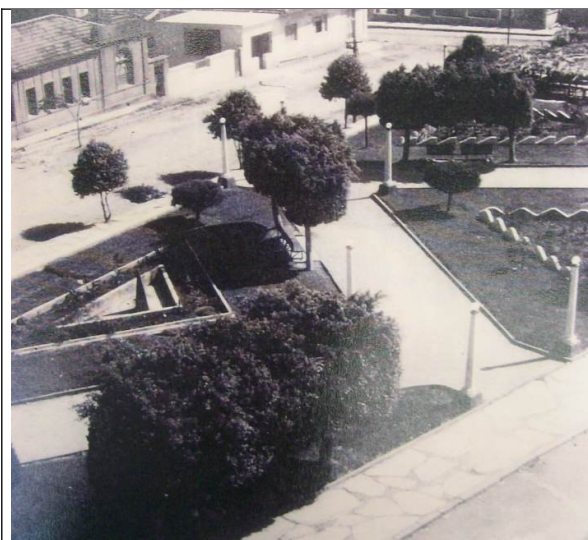
Figura 19 – Na fotografia verifica-se o traçado dos jardins da praça Antonino Pinto Mascarenhas.
Fonte: Biblioteca do IEPHA/ ICMS Cultural – Inventário 2004.

Devido à inexistência de Dossiê de Tombamento não há a representação gráfica do traçado original da praça. Entretanto, em análise às imagens antigas da praça, verifica-se que o traçado original dos canteiros era em linhas retas e geométricas, diferente do previsto no projeto arquitetônico de reforma da praça³ que contém canteiros em formas orgânicas, havendo novamente desrespeito ao Decreto de Tombamento da praça.

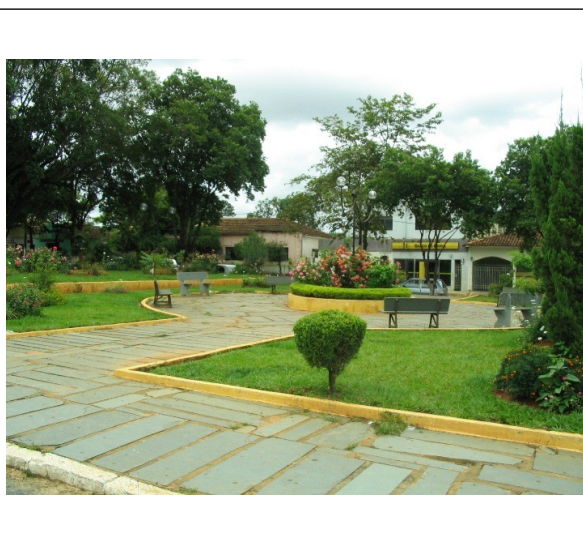
Figura 20 – Traçado dos jardins.
Fonte:
<http://www.caetanopolis.hd1.com.br/paisagens.htm>
Acesso em: 09 de agosto de 2012.

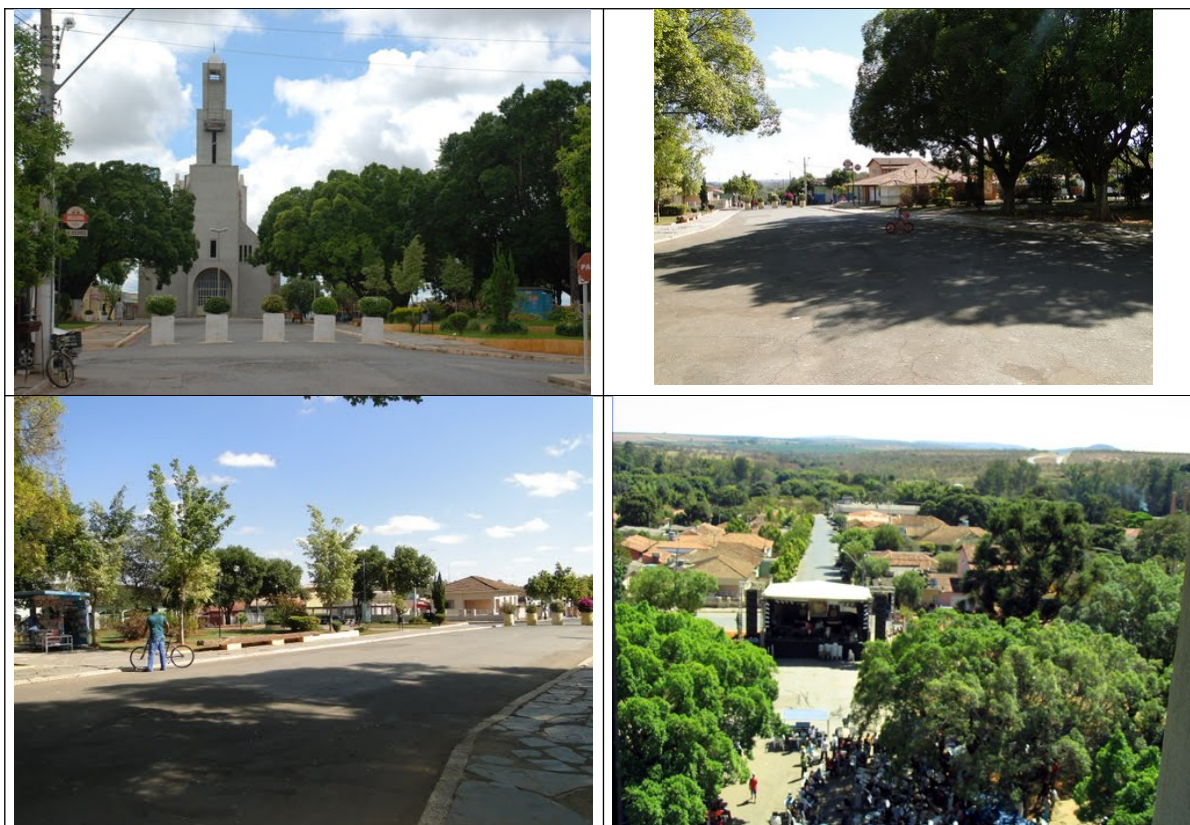
Figuras 23 a 26 – Imagens da praça antes de intervenção causada pela obra.

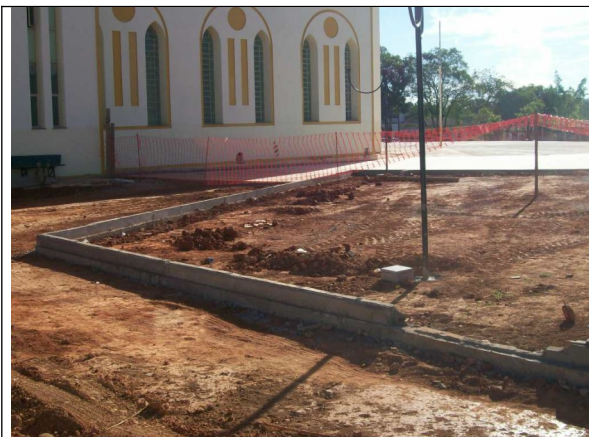
Verificou-se, durante a vistoria, que a maior parte do terreno está sendo impermeabilizado com a obra, ação que desrespeita o disposto no Decreto nº 1513/2009, uma vez que modifica a área de ajardinamento.

Figura 27 – Imagens da reforma em andamento.
Fonte: Promotoria Estadual de Defesa do Patrimônio Cultural e Turístico de Minas Gerais.

Entretanto, o dano ao Patrimônio Cultural já ocorreu, não cabendo neste momento a reconstrução de espaço tal como era antes. Sugere-se como medidas compensatórias causadas ao Patrimônio Cultural:

- Elaboração do Dossiê de Tombamento da praça, contendo histórico; imagens antigas; depoimentos; descrição pormenorizada do local antes da intervenção ocorrida, contendo imagens ilustrativas; planta da área antes da intervenção sofrida, com delimitação dos canteiros e localização das árvores; justificativa, descrição e apresentação do projeto arquitetônico em execução; imagens da execução da obra, entre outras informações que se julgarem importantes. Além disso, deverá ser definido o perímetro de tombamento e entorno, sendo traçadas diretrizes para estas áreas para se evitarem novas descaracterizações ao patrimônio cultural protegido.
- Deverá ser instalado na área interna da praça, em local a ser previamente definido pelo Conselho Deliberativo Municipal de Cultura e do Patrimônio Histórico e Cultural de Caetanópolis, memorial contendo informações históricas e imagens

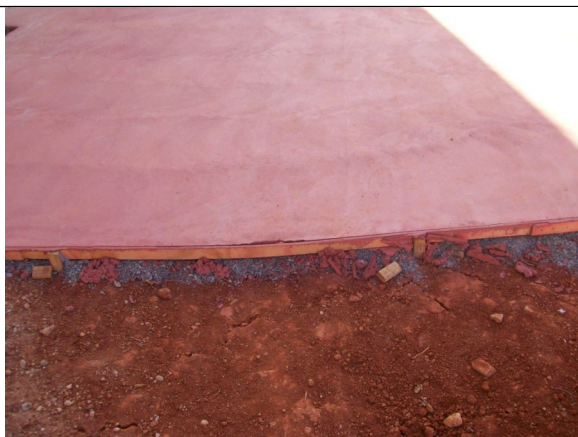
Figura 28 – Imagem do novo piso
Fonte: Promotoria Estadual de Defesa do Patrimônio Cultural e Turístico de Minas Gerais.

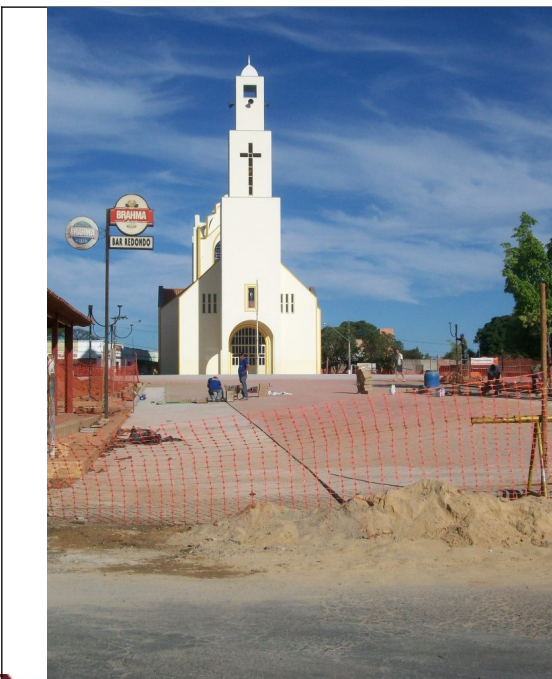
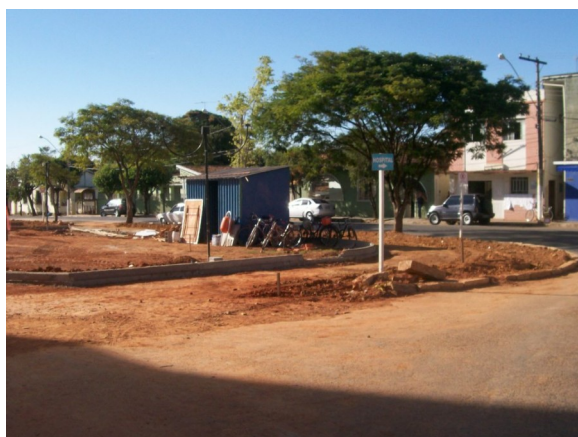
Figuras 29 e 30 – Imagens do impacto da obra sobre a praça.
Fonte Promotoria Estadual de Defesa do Patrimônio Cultural e Turístico de Minas

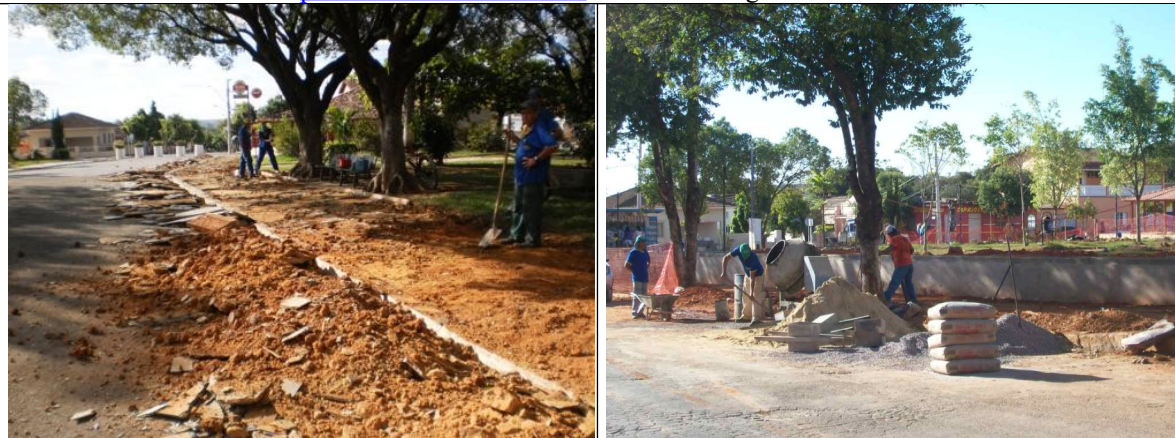
Figuras 31 e 32 – Imagens do impacto da obra sobre a praça.

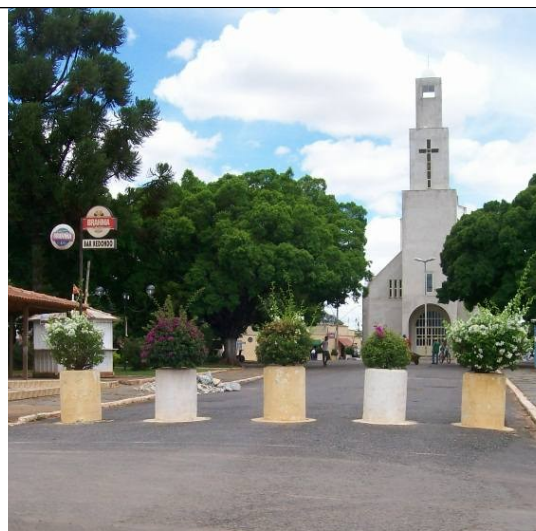
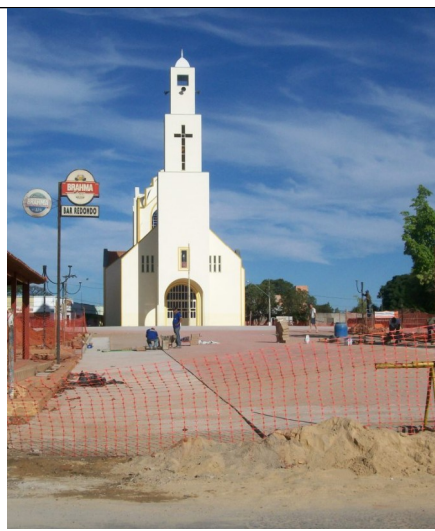
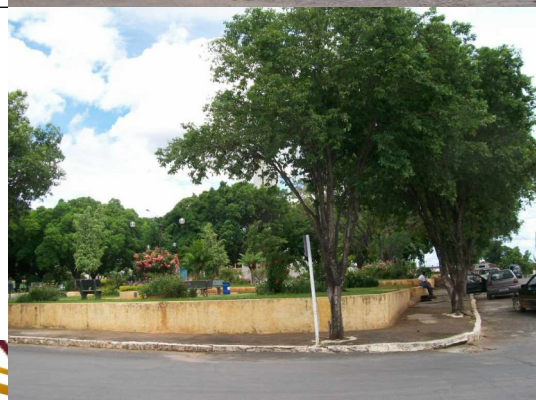
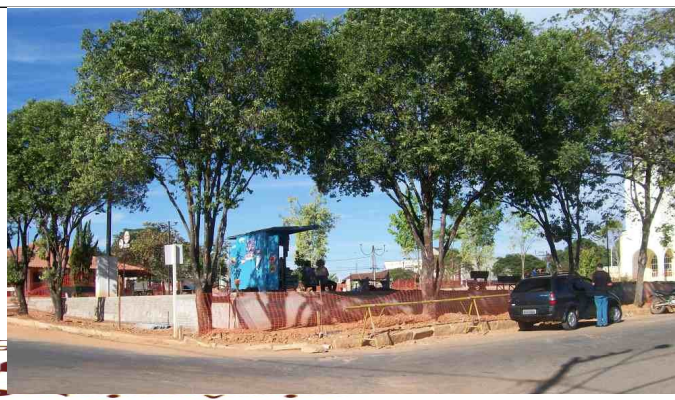
Figuras 33 a 36 – Imagens comparativas, feitas no mesmo ângulo, da praça em fevereiro de 2010 e em julho de 2012, ilustrando as alterações ocorridas.

As características urbanísticas, paisagísticas e ambientais da época da sua construção, que justificaram o tombamento da Praça, não foram respeitadas.

Houve alteração do traçado que define a praça e supressão de exemplares arbóreos que poderiam ser mantidos, conforme Laudo Técnico de especialistas em fitopatologia.
