Promotoria Estadual de Defesa do Patrimônio Cultural e Turístico

LAUDO DE VISTORIA nº 37/2012

Este relatório de vistoria tem como objetivo verificar a existência de construções irregulares no entorno da Igreja Matriz e bem como sugerir medidas necessárias para a sua preservação.

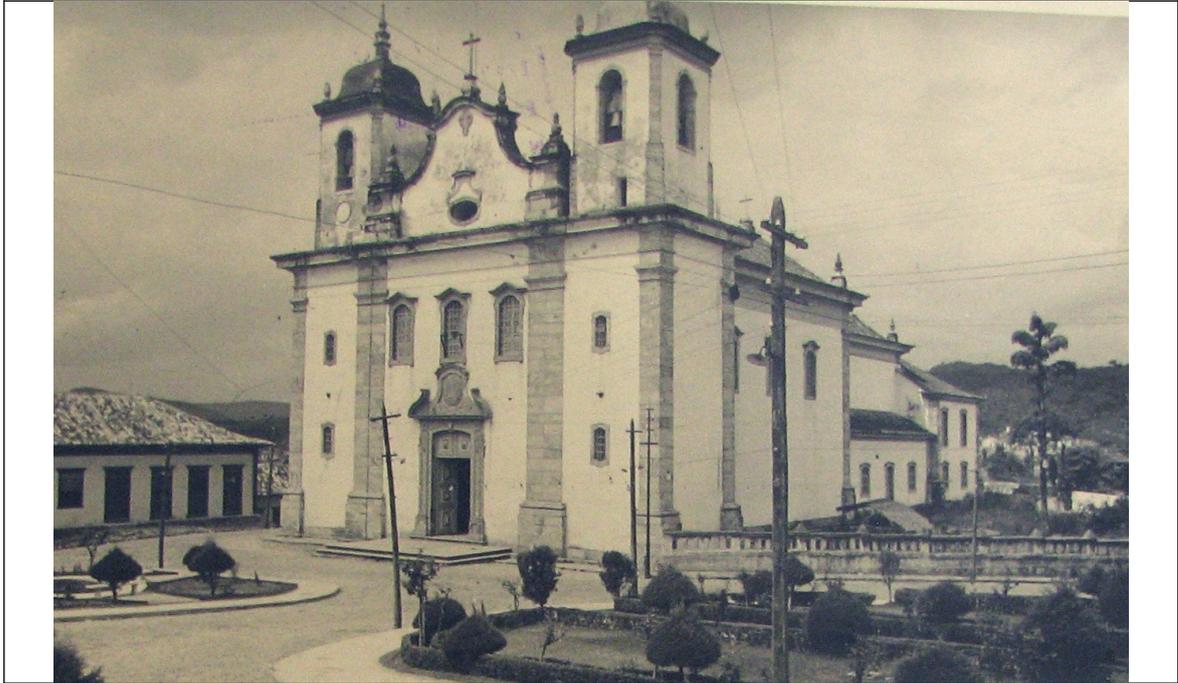
Figura 02 – Ambiência da Igreja Matriz de Bom Sucesso na década de 1960.
Fonte: Acervo IPHAN-MG. Consulta realizada em set. 2011. Nota: Data da fotografia: 1960.

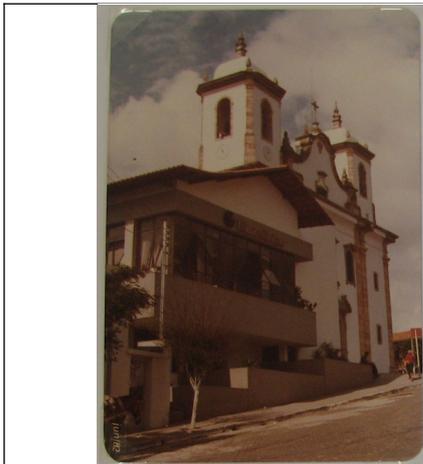
Figura 03 – Construção existente no entorno imediato da Igreja Matriz: registro da década de 80. Fonte: Acervo IPHAN-MG. Consulta realizada em set. 2011.

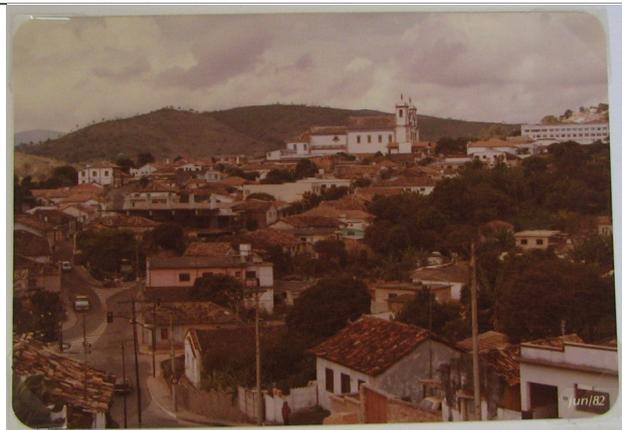
Figura 04 – Paisagem de Caeté: Destaque da Igreja Matriz de Bom Sucesso. Registro da década de 1980. Fonte: Acervo IPHAN-MG. Consulta realizada em set. 2011.
Nota: Data da fotografia: 1982.

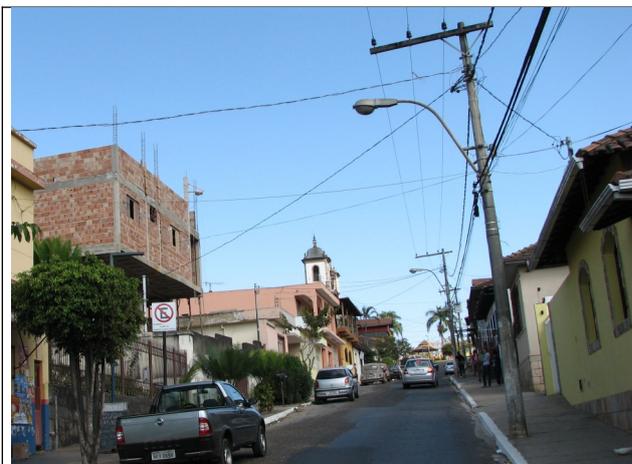
Comparando as fotografias das vistorias realizadas pelas analistas do Ministério Público, verifica-se que houve acréscimo de um pavimento em relação à imagem da vistoria realizada em 11/08/2011.

Figura 05 – Imagem da vistoria realizada em 11/08/2011.

Nas imagens acima é possível verificar que como a edificação em tela possui recuo frontal em relação à via pública, deste ponto de vista não há grande interferência na visibilidade da igreja Matriz. Há presença de outras edificações de dois pavimentos, implantadas no alinhamento da via (edificações pintadas nos tons amarelo e rosa claro), que causam maior obstrução da visibilidade da fachada lateral esquerda do templo se comparadas à edificação em questão.

Cabe ao Iphan a decisão sobre o futuro da edificação construída sem o seu consentimento prévio, em obediência ao Decreto – Lei 25/37, que definiu pela demolição do último pavimento da edificação.

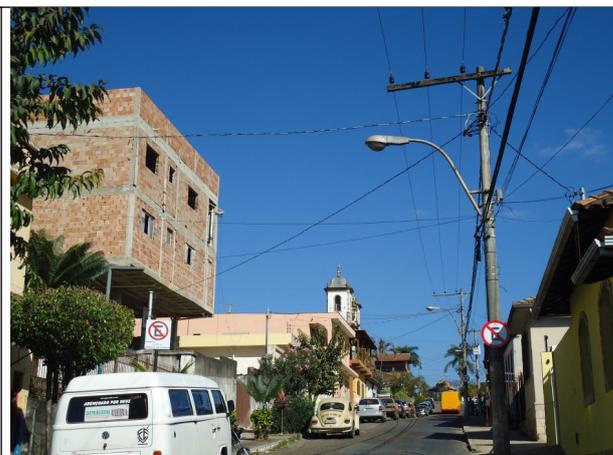
Na data da vistoria constatou-se a existência de obra em andamento na rua Getúlio Vargas nº 130, distante aproximadamente 170 metros da Igreja Matriz. Conforme placa de obra existente no local, há responsável técnico pela execução da obra com registro no Crea número 73890/D. Não consta informação sobre o número de pavimentos e o uso pretendido.

De acordo com documentação encaminhada a esta Promotoria² pela Prefeitura Municipal de Caeté trata-se de edificação de uso misto (residencial e comercial) com três pavimentos mais mezanino no primeiro pavimento, de propriedade do sr. Lecy Peixoto de Melo Junior. Foi aprovada pela prefeitura local em 14/09/2010, sendo concedido alvará de licença para construção nº 114/2010.

Segundo informações prestadas pelo Iphan, a edificação foi construída sem prévia autorização daquele órgão, causando impacto negativo no entorno do bem. O Iphan determinou, através de notificação extrajudicial datada de 22 de março de 2012, a paralisação imediata da obra, demolição do último pavimento executado e apresentação de projeto de adequação para análise.

Figura 06 - Imagem da vistoria realizada em 08/08/2012.

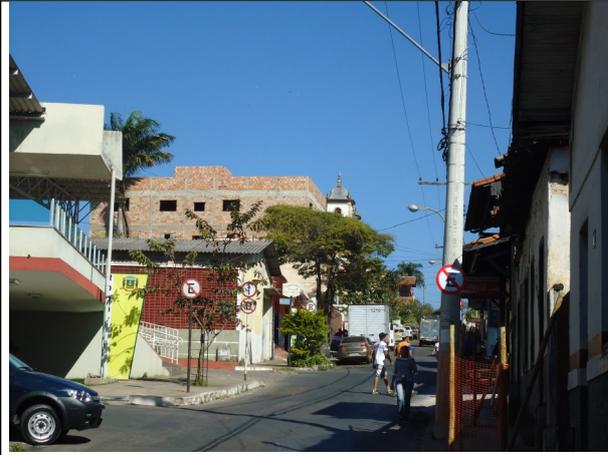
Figura 06 – Imagem feita a partir do final da rua Getúlio Vargas.

Conforme se verifica na figura 06, naquela visada a partir do final da rua Getúlio Vargas, a obstrução da visibilidade da igreja é maior, causada pela a edificação em tela e pela arborização existente na via. Entretanto as torres permanecem visíveis.

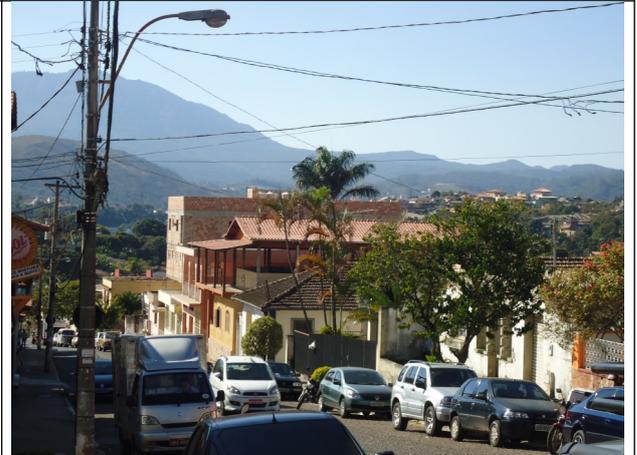
Figura 07 – Imagem feita da parte alta da rua Getúlio Vargas, junto à Praça João Pinheiro.

Conforme já dito anteriormente, na rua Getúlio Vargas há outras edificações que causam impacto ao bem protegido, conforme é possível verificar nas imagens acima.

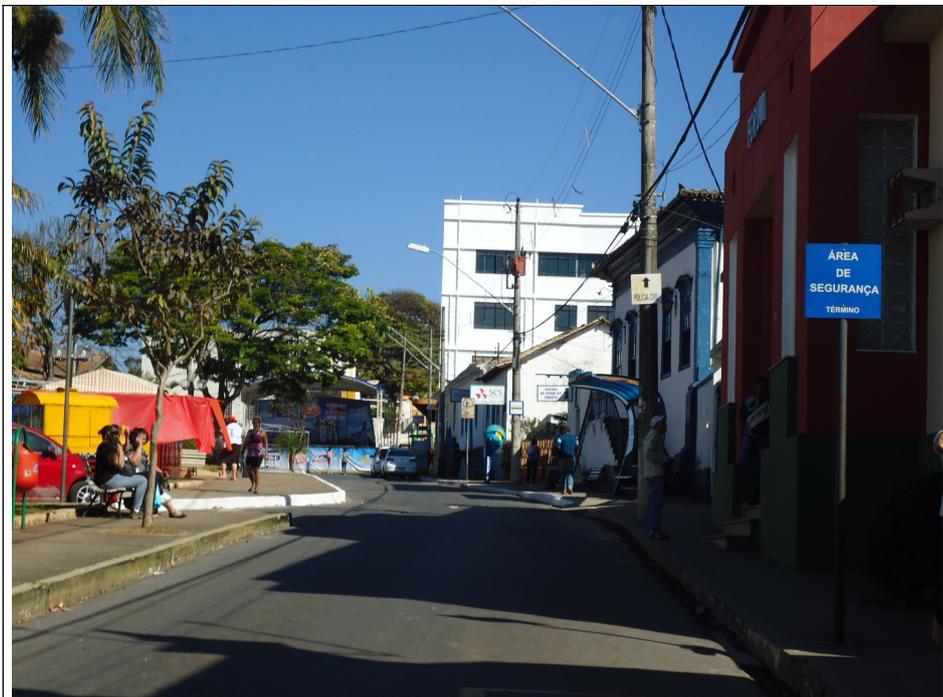
Também há edificação de múltiplos pavimentos na praça João Pinheiro, em local próximo a bens protegidos por tombamento.

Figura 08 – Imagem de edificação existente na praça João Pinheiro contendo 4 pavimentos.
